# Rapport de repérage amiante avant réalisation de travaux dans un immeuble bâti

Rapport N° : 22461180/S2/30/AM-RTV\_V1

**10 VILLAS AMIANTE AVT TX**

**VILLA 6**

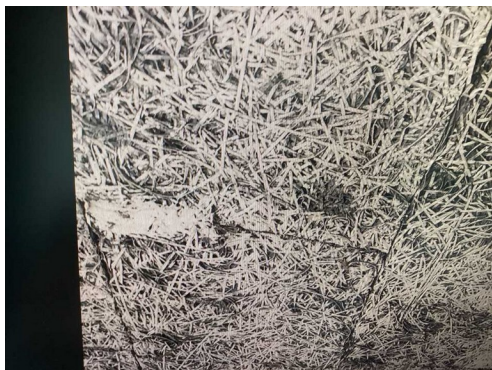
P9	ZPSO 9
Sous Sols -> Garage

Plafonds -> Plots de colle   Panneaux collés

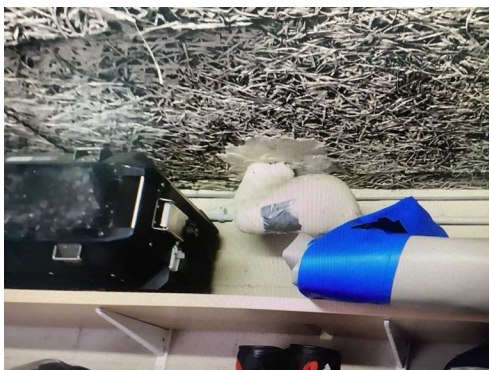
P8	ZPSO 8
Sous Sols -> Garage

Conduits -> Calorifugeages (Liste A)

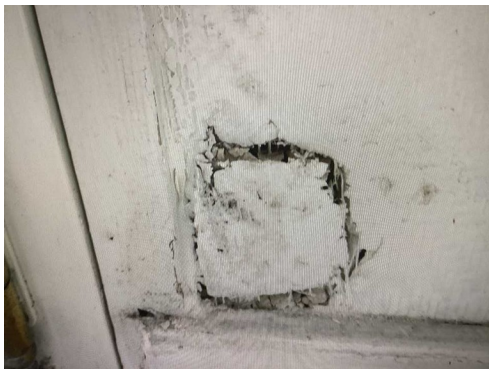
P1	ZPSO 1
RDC -> Bureau

Menuiseries intérieures -> Joints d'étanchéité

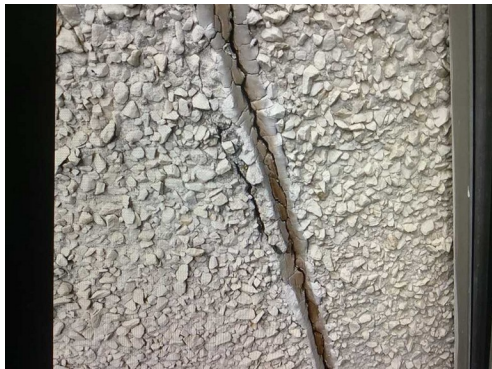
P5	ZPSO 5
Façades Extérieures -> Façade Sud

Façades lourdes y compris poteaux -> Joints de dilatation

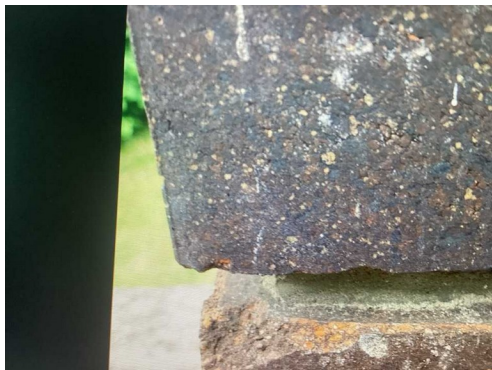
P4	ZPSO 4
Façades Extérieures -> Façade Sud

Façades légères, murs rideaux, bardages, panneaux sandwichs -> Joints d'assemblage
