Rapport de repérage amiante avant réalisation de travaux dans un immeuble bâti

Article R4412-97 du Code du Travail, Norme NF X 46-020

Rapport N° : 22461180/S2/3/AM-RTV_V1

10 VILLAS AMIANTE AVT TXROUTE DE SACLAY
91120 PALAISEAU**VILLA 3**

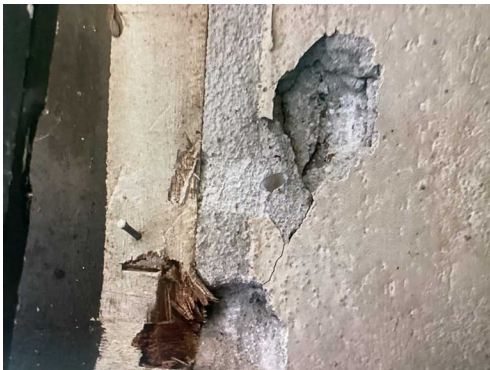
P14	ZPSO 8
Sous-sol -> Dégagement

Murs et cloisons maçonnées "en dur" -> Enduits lissés, projetés ou talochés

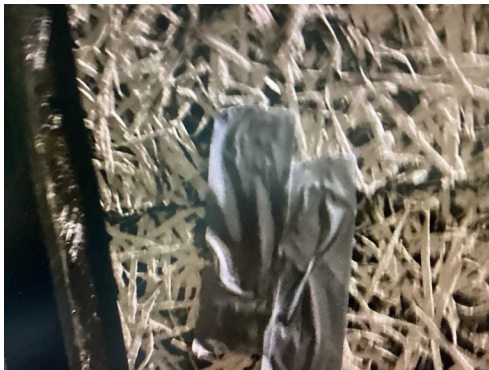
P5	ZPSO 3
Sous-sol -> Garage

Plafonds -> Plots de colle

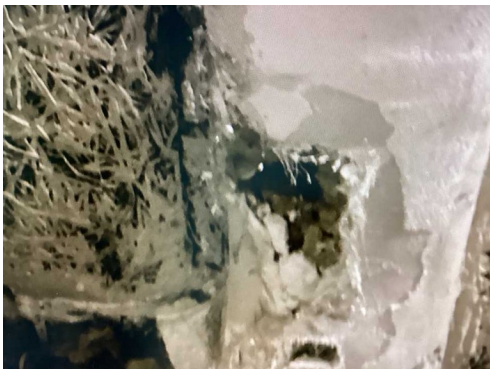
P18	ZPSO 10
Sous-sol -> Garage

Conduits -> Enveloppes de calorifuges (Liste B)

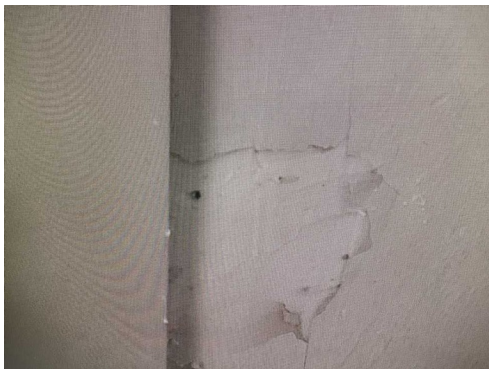
P2	ZPSO 1
RDC -> Chambre 2

Murs et cloisons maçonnées "en dur" -> Enduits projetés (Liste B)

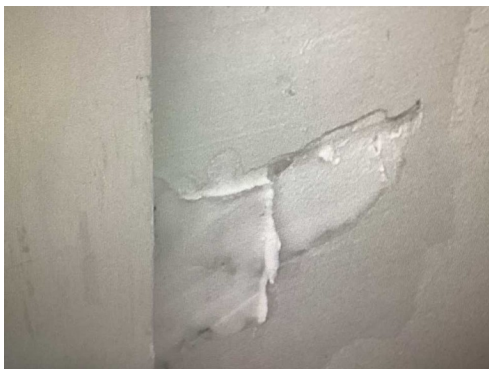
P1	ZPSO 1
RDC -> Chambre REC SERV

Murs et cloisons maçonnées "en dur" -> Enduits projetés (Liste B)

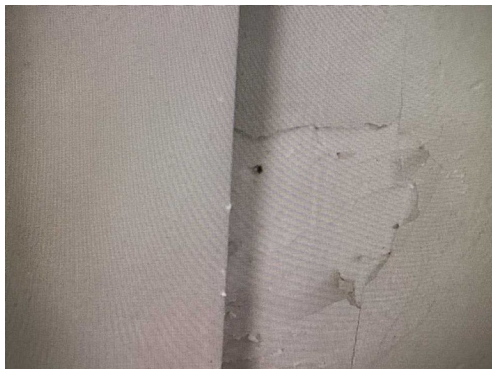
P3	ZPSO 2
RDC -> Chambre REC SERV

Menuiseries extérieures -> Joints d'étanchéité

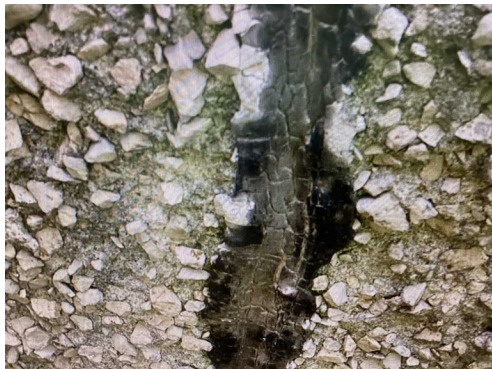
P12	ZPSO 7
Façade EXTERIEUR -> Façade NORD

Façades lourdes y compris poteaux -> Joints de dilatation

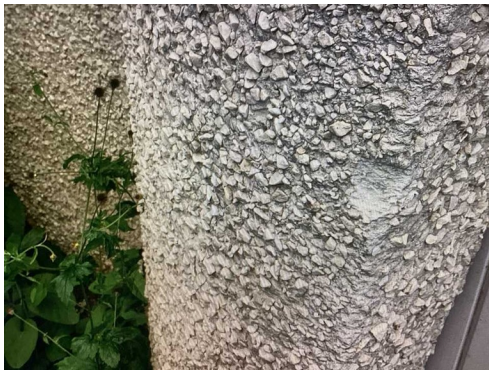
P7	ZPSO 4
Façade EXTERIEUR -> Façade SUD

Façades lourdes y compris poteaux -> Enduits extérieurs projetés, lissés ou talochés, crépis extérieurs

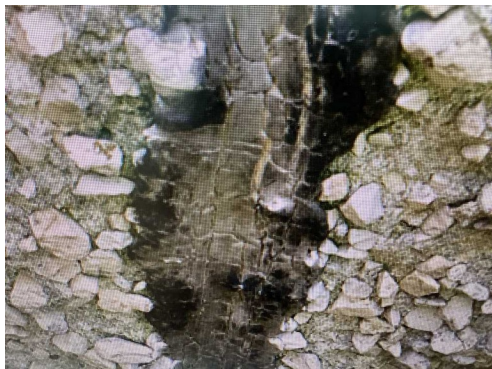
P13	ZPSO 7
Façade EXTERIEUR -> Façade SUD

Façades lourdes y compris poteaux -> Joints de dilatation

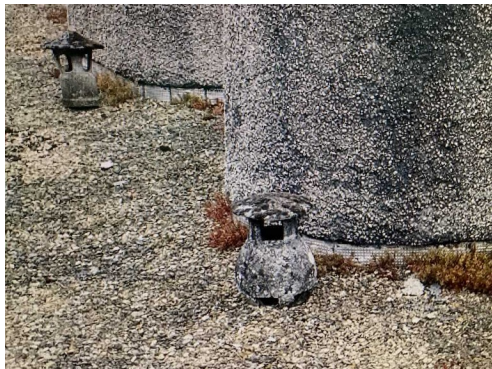
P25	ZPSO 14
Toiture

Eléments associés à la toiture -> Mitres

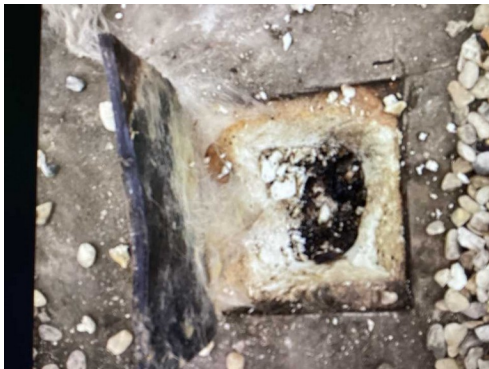
P19	ZPSO 11
Toiture

Etanchéité de toiture terrasse -> Revêtements bitumineux relevés

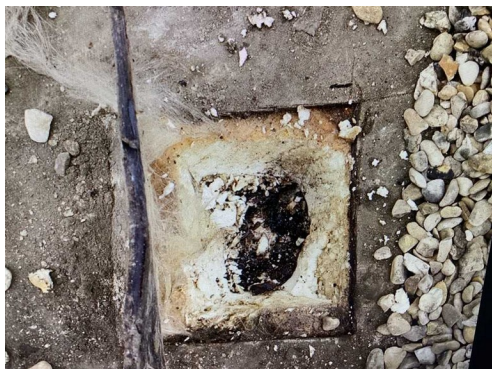
P20	ZPSO 11
Toiture

Etanchéité de toiture terrasse -> Revêtements bitumineux relevés

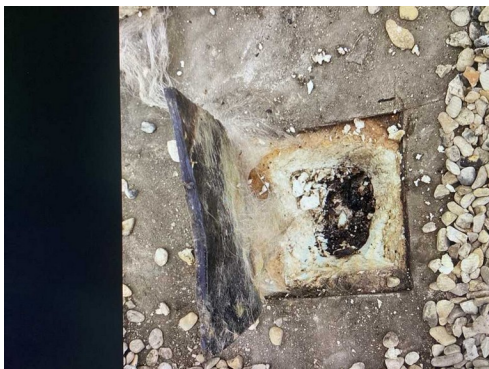
P21	ZPSO 12
Toiture

Etanchéité de toiture terrasse -> Pare-vapeur

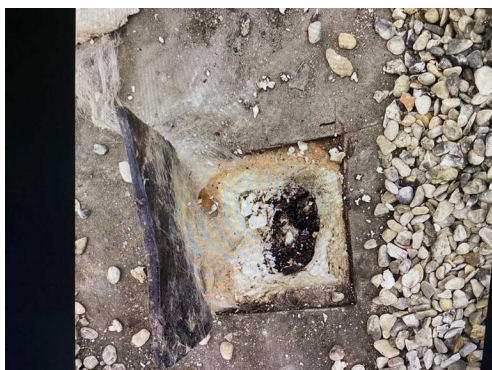
P22	ZPSO 12
Toiture

Etanchéité de toiture terrasse -> Pare-vapeur

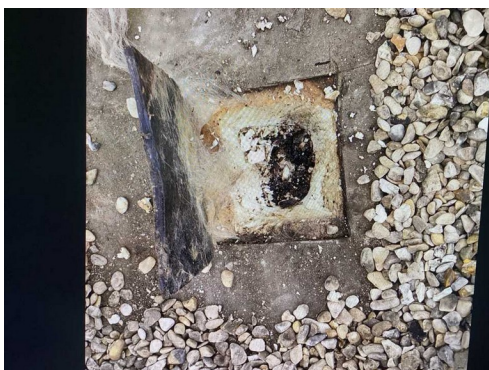
P23	ZPSO 13
Toiture

Etanchéité de toiture terrasse -> Produits d'accrochage

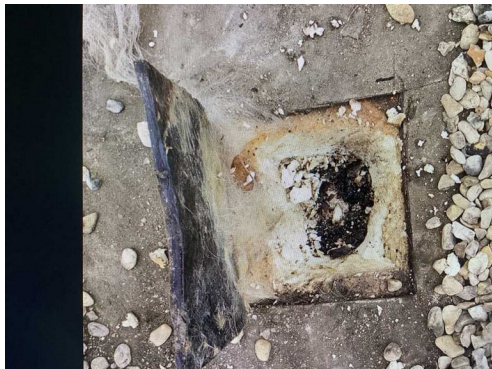
P24	ZPSO 13
Toiture

Etanchéité de toiture terrasse -> Produits d'accrochage

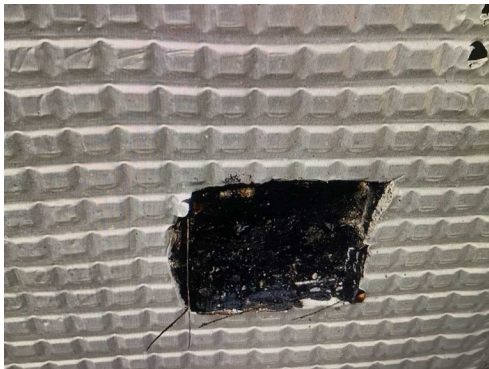
P26	ZPSO 15
Toiture

Etanchéité de toiture terrasse -> Revêtements bitumineux relevés
