# Rapport de repérage amiante avant réalisation de travaux dans un immeuble bâti

**Rapport N° :** 22461180/S2/19/AM-RTV\_V1

**10 VILLAS AMIANTE AVT TX**

**VILLA 9**

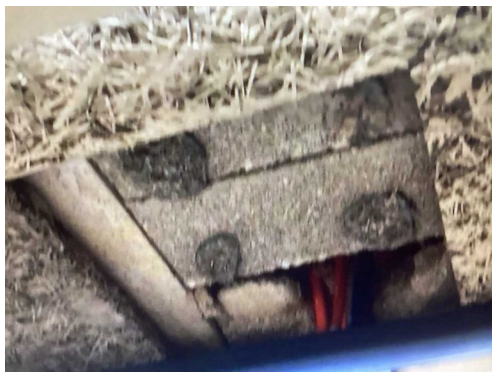
P4	ZPSO 4
Sous SOL -> Garage

Faux plafonds -> Panneaux (Liste A)   Plots de colle

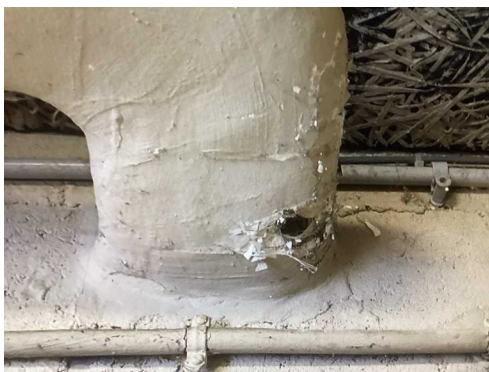
P3	ZPSO 3
Sous SOL -> Garage

Conduits -> Calorifugeages (Liste A)

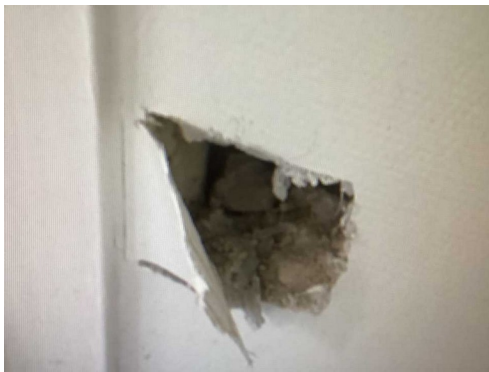
P2	ZPSO 2
RDC -> Chambre 1

Menuiseries intérieures -> Joints d'étanchéité

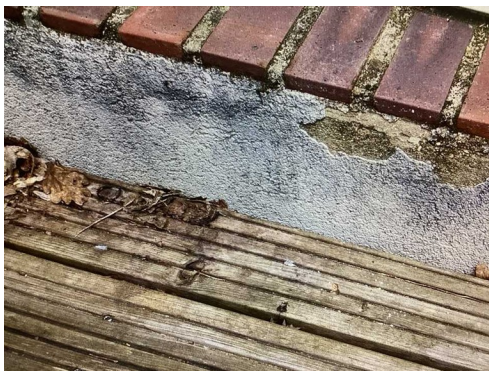
P8	ZPSO 8
Façades -> Façade Sud

Façades lourdes y compris poteaux -> Enduits extérieurs projetés, lissés ou talochés, crépis extérieurs

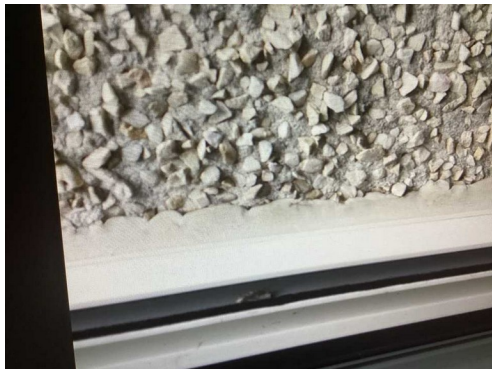
P5	ZPSO 5
Façades -> Façade Sud

Menuiseries extérieures -> Joints d'étanchéité

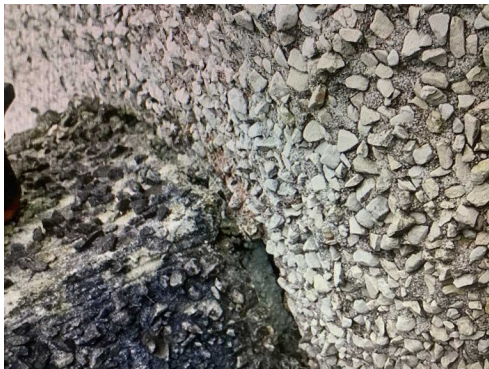
P7	ZPSO 7
Façades -> Façade Sud

Façades lourdes y compris poteaux -> Joints de dilatation

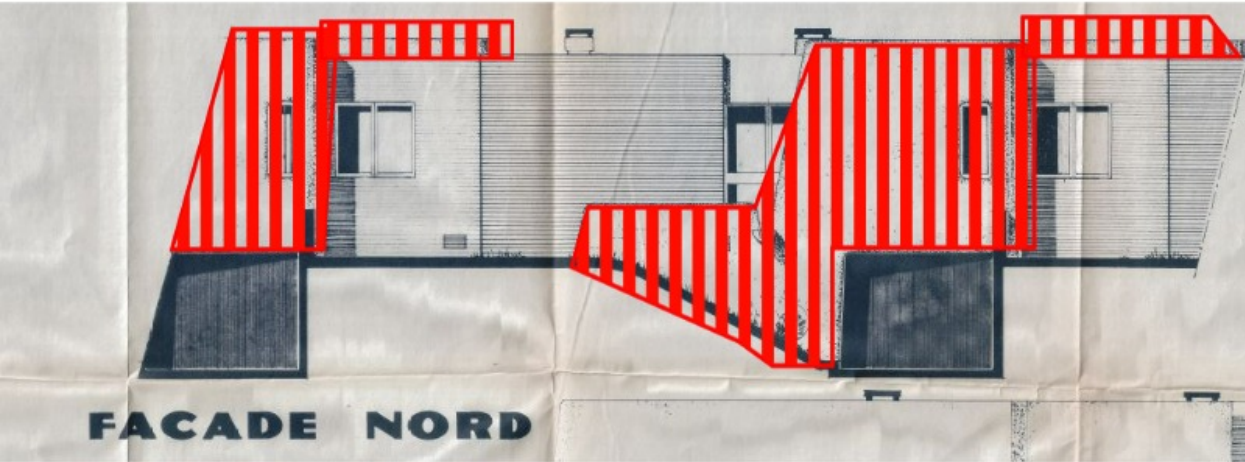
Crépis sablé

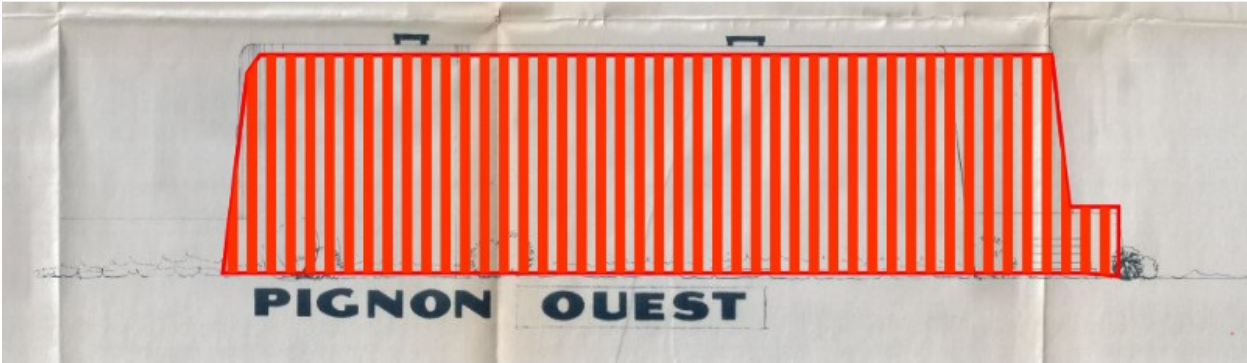
Crépis sablé</div>
