# Rapport de repérage amiante avant réalisation de travaux dans un immeuble bâti

Rapport N° : 22461180/S2/6/AM-RTV\_V1

**10 VILLAS AMIANTE AVT TX**

**VILLA 10**

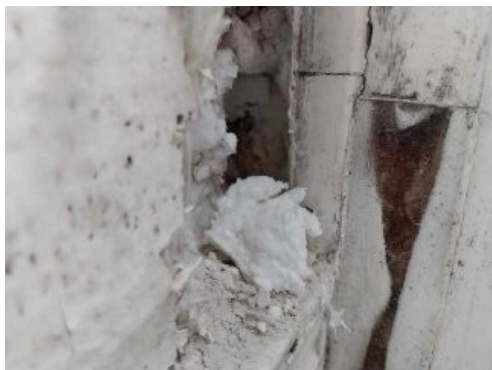
P1	ZPSO 1
RDC -> Cuisine

Murs et cloisons maçonnées "en dur" -> Enduits lissés, projetés ou talochés

- N° 24A020322-001 - Référence *BV3JW8899 Réf. Prel : P1 RDC - Cuisine/Murs et cloisons maçonnées "en dur"*, prélevé par vos soins, et analysé par GRAND EST ANALYSES

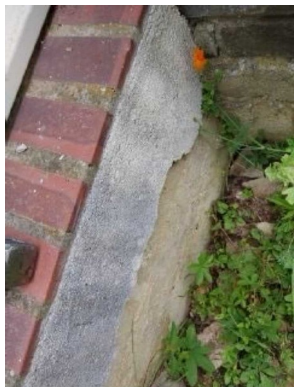
P3	ZPSO 3
Façades -> Façade Sud

Façades lourdes y compris poteaux -> Enduits extérieurs projetés, lissés ou talochés, crépis extérieurs

- N° 24A020322-003 - Référence *BV3JW8901 Réf. Prel : P3 Façades - Façade Sud/Façades lourdes y compris poteaux - (Fin, Peint/)*, prélevé par vos soins, et analysé par GRAND EST ANALYSES

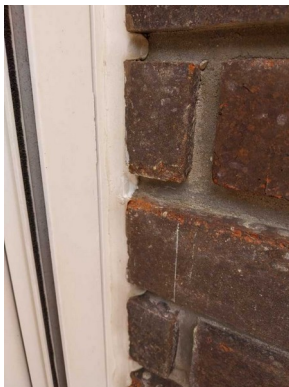
P2	ZPSO 2
Façades -> Façade Sud

Menuiseries extérieures -> Joints d'étanchéité

- N° 24A020322-002 - Référence *BV3JW8900 Réf. Prel : P2 Façades - Façade Sud/Menuiseries extérieures*, prélevé par vos soins, et analysé par GRAND EST ANALYSES

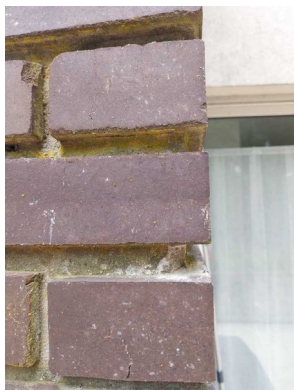
P4	ZPSO 4
Façades -> Façade Sud

Façades légères, murs rideaux, bardages, panneaux sandwichs -> Joints d'assemblage

- N° 24A020322-004 - Référence *BV3JW8902 Réf. Prel : P4 Façades - Façade Sud/Façades légères, murs rideaux, bardages, panneaux sandwichs - (Ciment/Gris)*, prélevé par vos soins, et analysé par GRAND EST ANALYSES

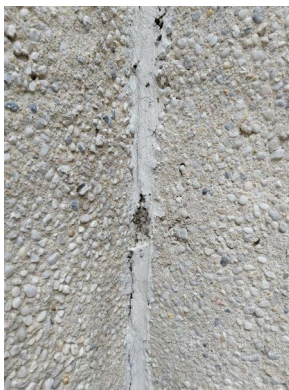
P6	ZPSO 6
Façades -> Façade Sud

Façades lourdes y compris poteaux -> Joints de dilatation

- N° 24A020322-006 - Référence *BV3JW8904 Réf. Prel : P6 Façades - Façade Sud/Façades lourdes y compris poteaux*, prélevé par vos soins, et analysé par GRAND EST ANALYSES
