Rapport de repérage amiante avant réalisation de travaux dans un immeuble bâti

Rapport N° : 22461180/S2/10/AM-RTV_V1

10 VILLAS AMIANTE AVT TX

VILLA 1

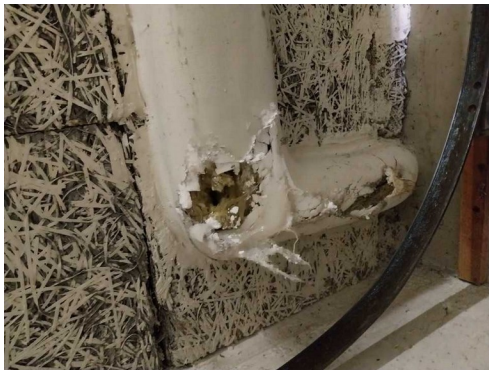
P13	ZPSO 8
Sous-Sol -> Garage

Conduits -> Calorifugeages (Liste A)

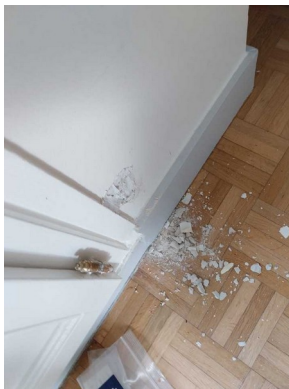
P11	ZPSO 7
RDC -> Chambre REC SERV

Murs et cloisons maçonnées "en dur" -> Enduits lissés, projetés ou talochés

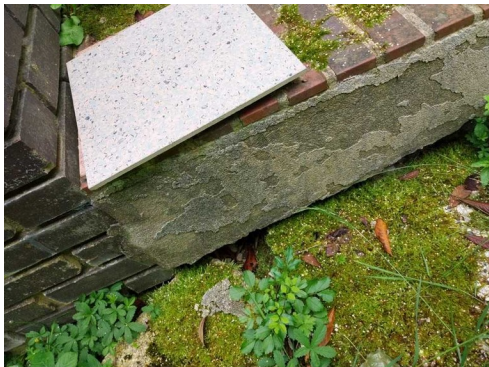
P8	ZPSO 5
Façade extérieur -> Façade EST

Façades lourdes y compris poteaux -> Enduits extérieurs projetés, lissés ou talochés, crépis extérieurs

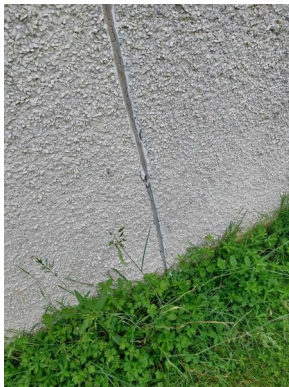
P5	ZPSO 3
Façade extérieure -> Façade Nord

N°ZPSO	Ouvrage	Partie d'ouvrage	Estimation quantitative
3	Façades lourdes y compris poteaux	Enduits extérieurs projetés, lissés ou talochés, crépis extérieurs	120 m ²
10	Eléments associés à la toiture	Mitres	8 U

Façades lourdes y compris poteaux -> Enduits extérieurs projetés, lissés ou talochés, crépis extérieurs

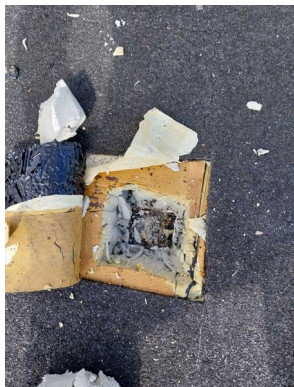
P18	ZPSO 12
Toiture -> Toiture Terrasse

Eléments sous toiture -> Pare-vapeur

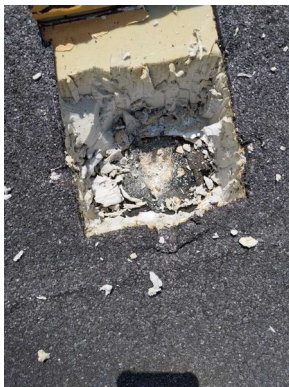
P19	ZPSO 12
Toiture -> Toiture Terrasse

Eléments sous toiture -> Pare-vapeur

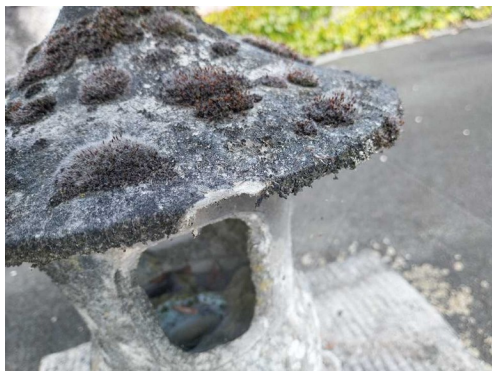
P15	ZPSO 10
Toiture -> Toiture Terrasse

Eléments associés à la toiture -> Mitres
