Rapport de repérage amiante avant réalisation de travaux dans un immeuble bâti

Rapport N° : 22461180/S2/1/AM-RTV_V1

10 VILLAS AMIANTE AVT TX

VILLA 4

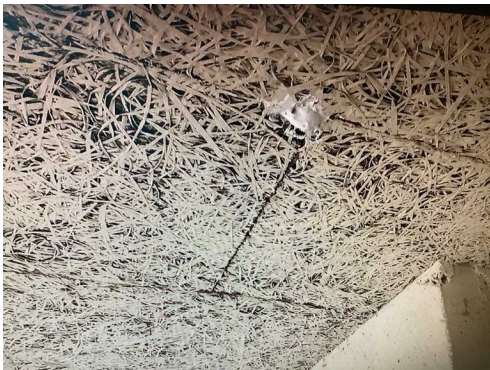
P14	ZPSO 5
SOUS-SOL -> Garage

Plafonds -> Plots de colle

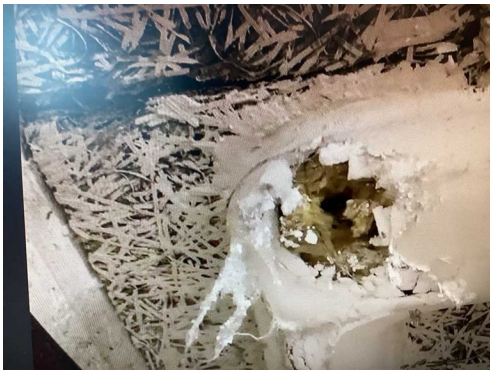
P13	ZPSO 4
SOUS-SOL -> Garage

Conduits -> Enveloppes de calorifuges (Liste B)

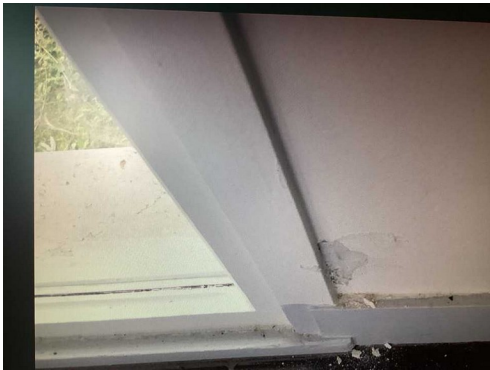
P2	ZPSO 2
RDC -> Dégagement

Murs et cloisons maçonnées "en dur" -> Enduits projetés (Liste B)

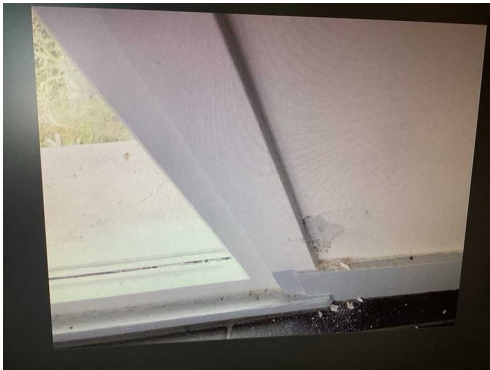
P1	ZPSO 1
RDC -> Dégagement

Menuiseries intérieures -> Joints d'étanchéité

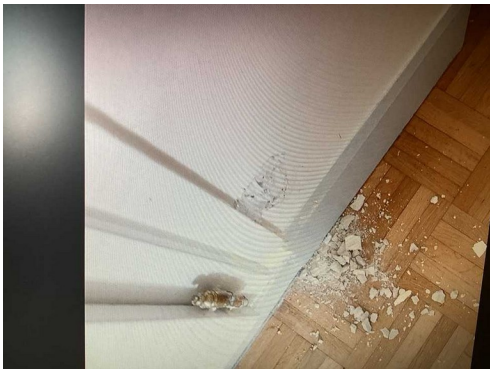
P3	ZPSO 1
RDC -> Chambre/Bureau

Menuiseries intérieures -> Joints d'étanchéité

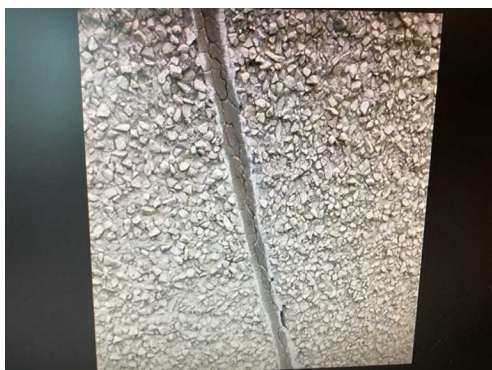
P17	ZPSO 8
Extérieur -> Façade EST

Façades lourdes y compris poteaux -> Joints de dilatation

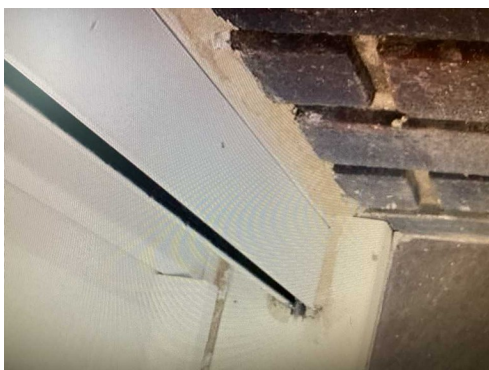
P21	ZPSO 9
Extérieur -> Façade EST

Menuiseries extérieures -> Joints d'étanchéité

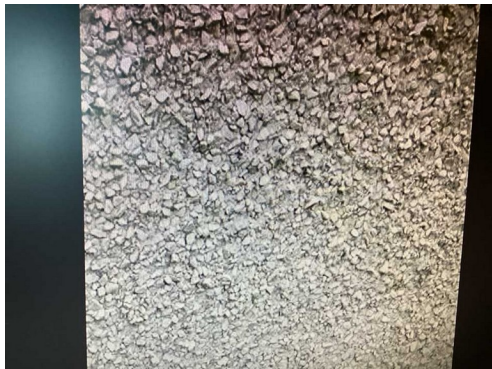
P18	ZPSO 3
Extérieur -> Façade SUD

Extérieur -> Façade SUD	Façades lourdes y compris poteaux	Enduits extérieurs projetés, lissés ou talochés, crépis extérieurs	Ciment, Epais, Granuleux	Gris	3	P18 P	/	AN	/	Oui
Extérieur -> Façade SUD	Menuiseries extérieures	Joints d'étanchéité	Plastique, Silicone	Blanc	9	P20 N	/	AN	/	Non
Extérieur -> Façade OUEST	Façades lourdes y compris poteaux	Enduits extérieurs projetés, lissés ou talochés, crépis extérieurs	Plâtre	Beige	7	P19 N	/	AN	/	Non
TOITURE -> Toit terrasse	Eléments associés à la toiture	Mitres	Fibres-ciment	Gris	14	P27* P	/	AN	/	Oui
TOITURE -> Toit terrasse	Etanchéité de toiture terrasse	Revêtements bitumineux parties planes	Lés	Noir	10	P23* N	/	AN	/	Non

Façades lourdes y compris poteaux -> Enduits extérieurs projetés, lissés ou talochés, crépis extérieurs

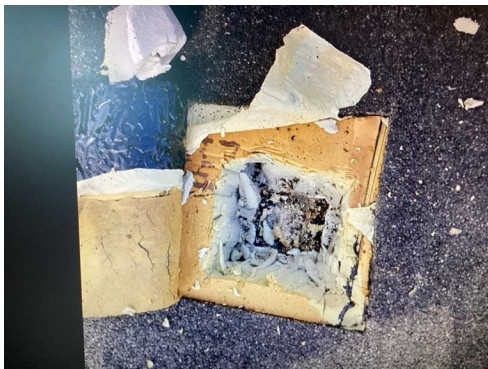
P24	ZPSO 11
TOITURE -> Toit terrasse

Etanchéité de toiture terrasse -> Pare-vapeur

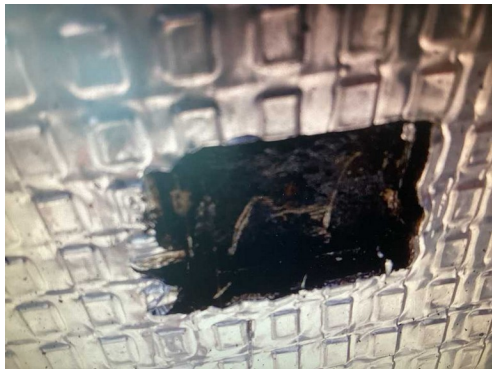
P25	ZPSO 12
TOITURE -> Toit terrasse

Etanchéité de toiture terrasse -> Revêtements bitumineux relevés

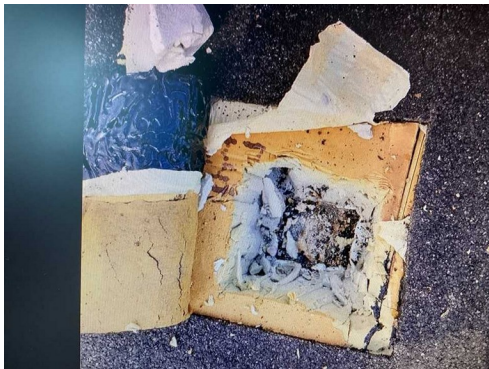
P26	ZPSO 13
TOITURE -> Toit terrasse

Etanchéité de toiture terrasse -> Produits d'accrochage

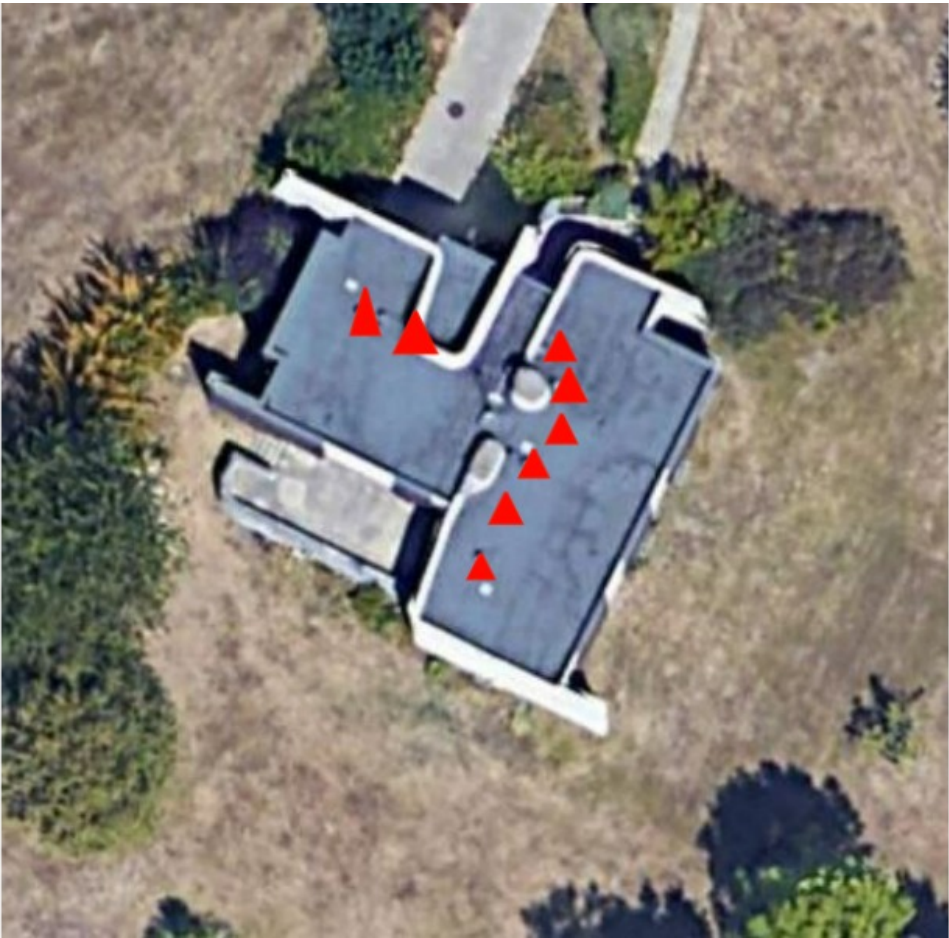
Mitre en Amiante-ciment
