Rapport de Repérage des matériaux et produits contenant de l'amiante avant réalisation de travaux dans un immeuble bâti

Numéro de dossier : MA2410167034
Rapport édité le : 29/10/2024

1 AVENUE DU PROFESSEUR JEAN
POULHES HÔPITAL RANGUEIL
31400 TOULOUSE

BÂTIMENT H1

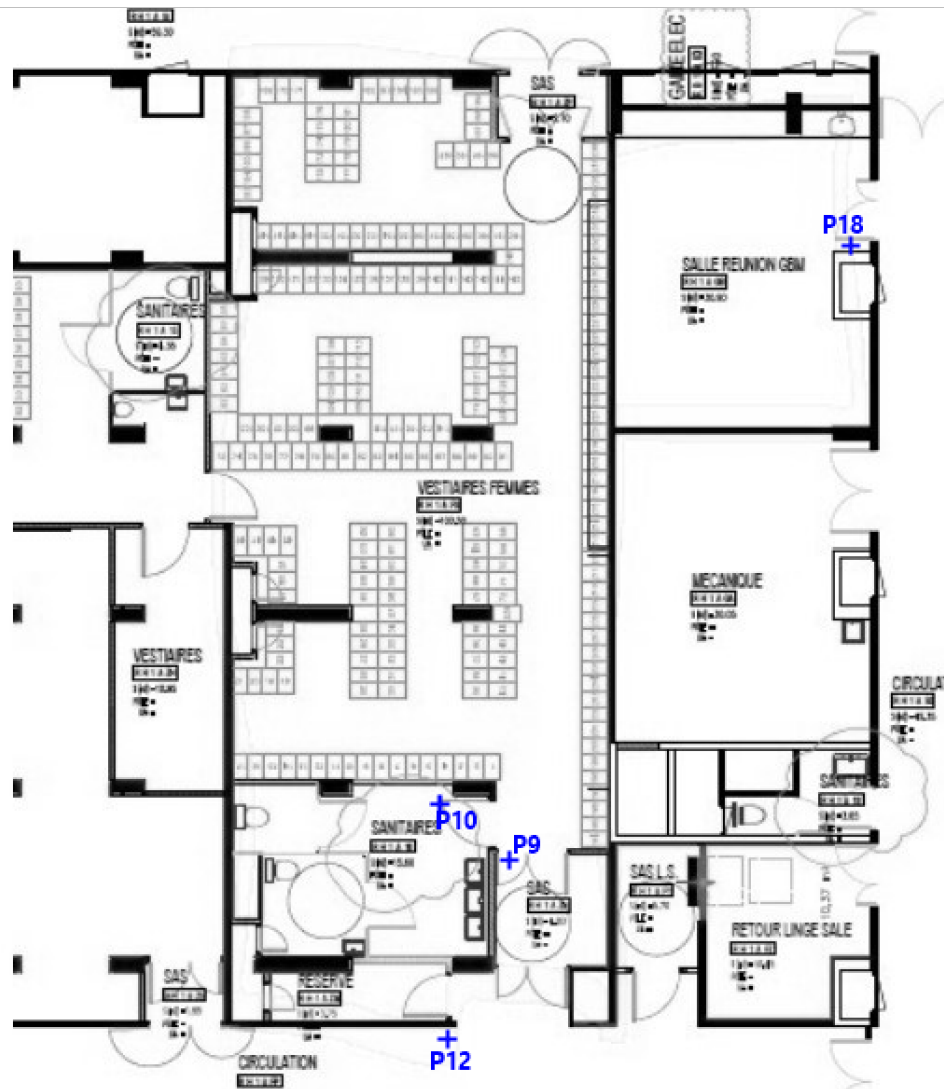
N-1 Sols

P010	<u>Identifiant:</u> ZPSO007 <u>Description:</u> Couche1: Revêtement de sol sportif + Couche2: Colle non bitumineuse + Couche3: Ragréage	- Phase 1 Matériau souple de type revêtement de sol (bleu) Absence d'amiante - Phase 2 Matériau souple de type revêtement de sol (bleu) en traces ; matériau de type colle (jaune) ; matériau semi-dur de type ragréage (gris) Absence d'amiante	Absence d'amiante
P011	<u>Identifiant:</u> ZPSO008 <u>Description:</u> Enduit à base de plâtre lissé ou taloché	- Matériau de type peinture (blanc) ; matériau de type peinture (beige) ; matériau semi-dur de type enduit (blanc) : Absence d'amiante	Absence d'amiante
P012	<u>Identifiant:</u> ZPSO009 <u>Description:</u> Couche1: Revêtement de sol sportif + Couche2: Colle non bitumineuse + Couche3: Ragréage	- Phase 1 Matériau souple de type revêtement de sol (beige) Absence d'amiante - Phase 2 Matériau souple de type revêtement de sol (beige) en traces ; matériau de type colle (jaune) ; matériau semi-dur (gris) en traces Absence d'amiante	Absence d'amiante

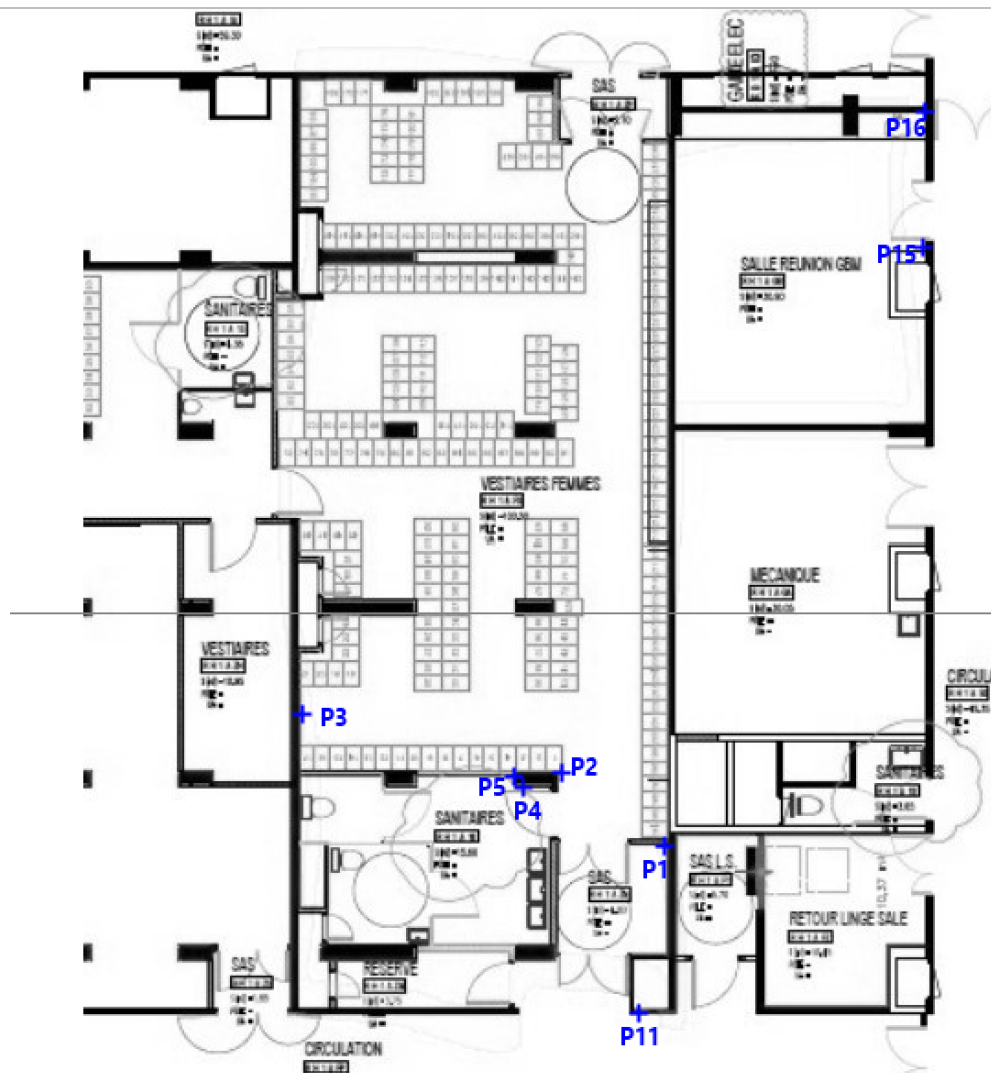
N-1 Murs

Echantillon	Description Expert	Description laboratoire	Résultat Laboratoire
P001	<u>Identifiant:</u> ZPSO001 <u>Description:</u> Couche1: Bandes calicot + Couche2: Enduits à base de plâtre ou ciment projetés, lissés ou talochés	- Phase 2 Matériau de type peinture (blanc) ; matériau semi-dur de type enduit (blanc) ; matériau souple fibreux de type papier, carton (beige) ; matériau souple fibreux de type papier, carton (marron) ; matériau semi-dur (blanc) Absence d'amiante - Phase 3 Matériau souple fibreux de type papier, carton (beige) Absence d'amiante - Phase 4 Matériau souple fibreux de type papier, carton (marron) Absence d'amiante	Absence d'amiante
P002	<u>Identifiant:</u> ZPSO001 <u>Description:</u> Couche1: Bandes calicot + Couche2: Enduits à base de plâtre ou ciment projetés, lissés ou talochés	- Phase 2 Matériau de type peinture (blanc) ; matériau semi-dur de type enduit (blanc) ; matériau souple fibreux de type papier, carton (marron) Absence d'amiante - Phase 3 Matériau souple fibreux de type papier, carton (marron) Absence d'amiante	Absence d'amiante

P003	<u>Identifiant:</u> ZPSO002 <u>Description:</u> Enduit à base de plâtre lissé ou taloché	- Matériau de type peinture (blanc) ; matériau semi-dur (blanc) : Absence d'amiante	Absence d'amiante
P004	<u>Identifiant:</u> ZPSO003 <u>Description:</u> Enduit à base de ciment lissé ou taloché	- Matériau de type peinture (blanc) ; matériau dur de type mortier, béton, chape (gris) : Absence d'amiante	Absence d'amiante
P005	<u>Identifiant:</u> ZPSO004 <u>Description:</u> Couche1: Bandes calicot + Couche2: Enduits à base de plâtre ou ciment projetés, lissés ou talochés	- Phase 2 Matériau de type peinture (blanc) ; matériau semi-dur de type enduit (blanc) ; matériau souple fibreux de type papier, carton (beige) ; matériau semi-dur de type enduit (blanc) ; matériau souple fibreux de type papier, carton (vert) ; matériau semi-dur (blanc) ; matériau semi-dur (gris) en traces Absence d'amiante - Phase 3 Matériau souple fibreux de type papier, carton (beige) Absence d'amiante - Phase 4 Matériau souple fibreux de type papier, carton (vert) Absence d'amiante	Absence d'amiante

P016	<u>Identifiant:</u> ZPSO012 <u>Description:</u> Couche1: Bandes calicot + Couche2: Enduits à base de plâtre ou ciment projetés, lissés ou talochés	- Matériau de type peinture (de différentes couleurs) ; matériau semi-dur (blanc) : Absence d'amiante	Absence d'amiante
P017	<u>Identifiant:</u> ZPSO013 <u>Description:</u> Flocage	- Matériau de type peinture (blanc) ; matériau semi-dur (granulaire) (gris) : Absence d'amiante	Absence d'amiante
P018	<u>Identifiant:</u> ZPSO014 <u>Description:</u> Couche1: Dalle de sol + Couche2: Colle bitumineuse	- Phase 2 Matériau de type colle (gris) ; matériau souple de type dalle de sol (fibreux) (vert) Absence d'amiante	Absence d'amiante
P019	<u>Identifiant:</u> ZPSO015 <u>Description:</u> Colle de faïence	- Matériau dur de type carrelage, faïence (blanc) ; matériau de type peinture (vert) ; matériau dur de type ciment-colle (blanc) : Absence d'amiante	Absence d'amiante

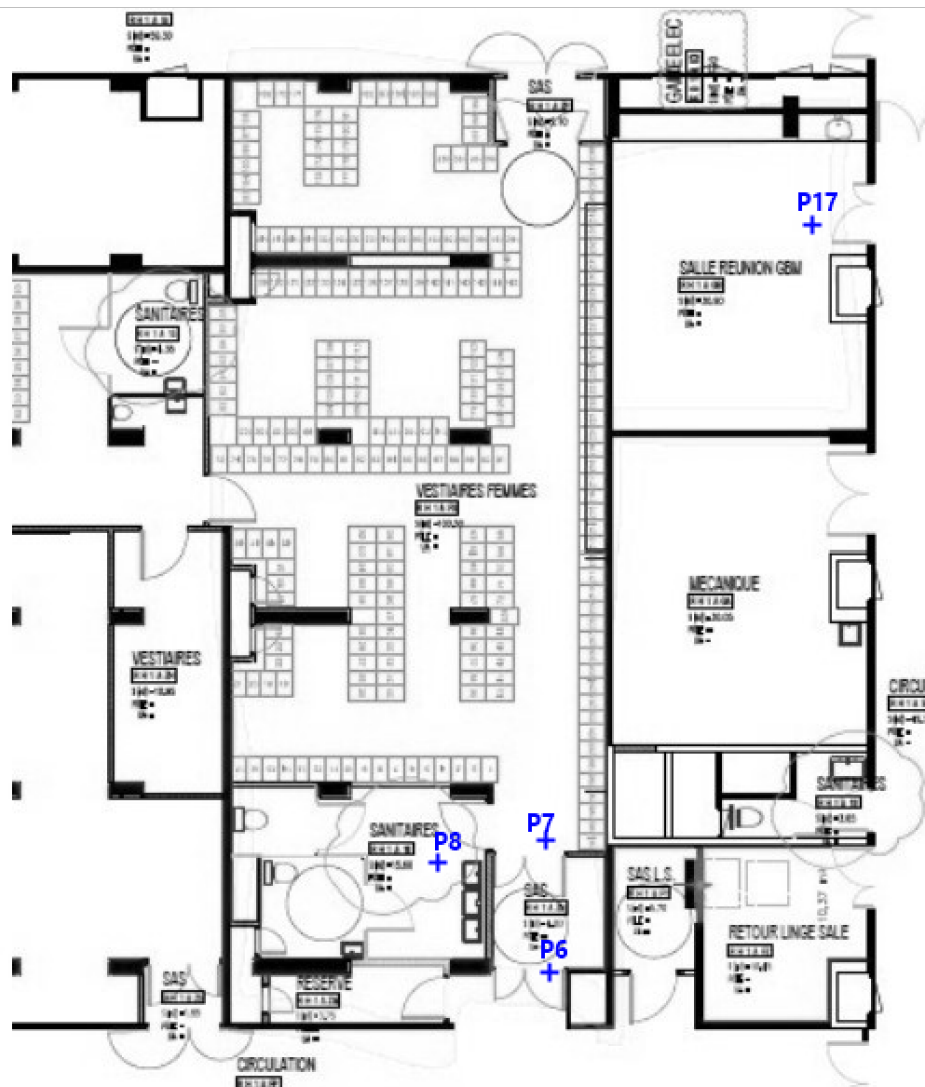
N-1 Plafonds

P006	<u>Identifiant:</u> ZPSO005 <u>Description:</u> Flocage	- Matériau de type peinture (blanc) ; matériau semi-dur (granulaire) (beige) : Absence d'amiante	Absence d'amiante
P007	<u>Identifiant:</u> ZPSO005 <u>Description:</u> Flocage	- Matériau de type peinture (blanc) ; matériau semi-dur (granulaire) (beige) : Absence d'amiante	Absence d'amiante
P008	<u>Identifiant:</u> ZPSO006 <u>Description:</u> Flocage	- Matériau de type peinture (blanc) ; matériau semi-dur (granulaire) (beige) : Absence d'amiante	Absence d'amiante
P009	<u>Identifiant:</u> ZPSO007 <u>Description:</u> Couche1: Revêtement de sol sportif + Couche2: Colle non bitumineuse + Couche3: Ragréage	- Phase 1 Matériau souple de type revêtement de sol (bleu) Absence d'amiante - Phase 2 Matériau souple de type revêtement de sol (bleu) en traces ; matériau de type colle (jaune) ; matériau semi-dur (blanc) Absence d'amiante	Absence d'amiante

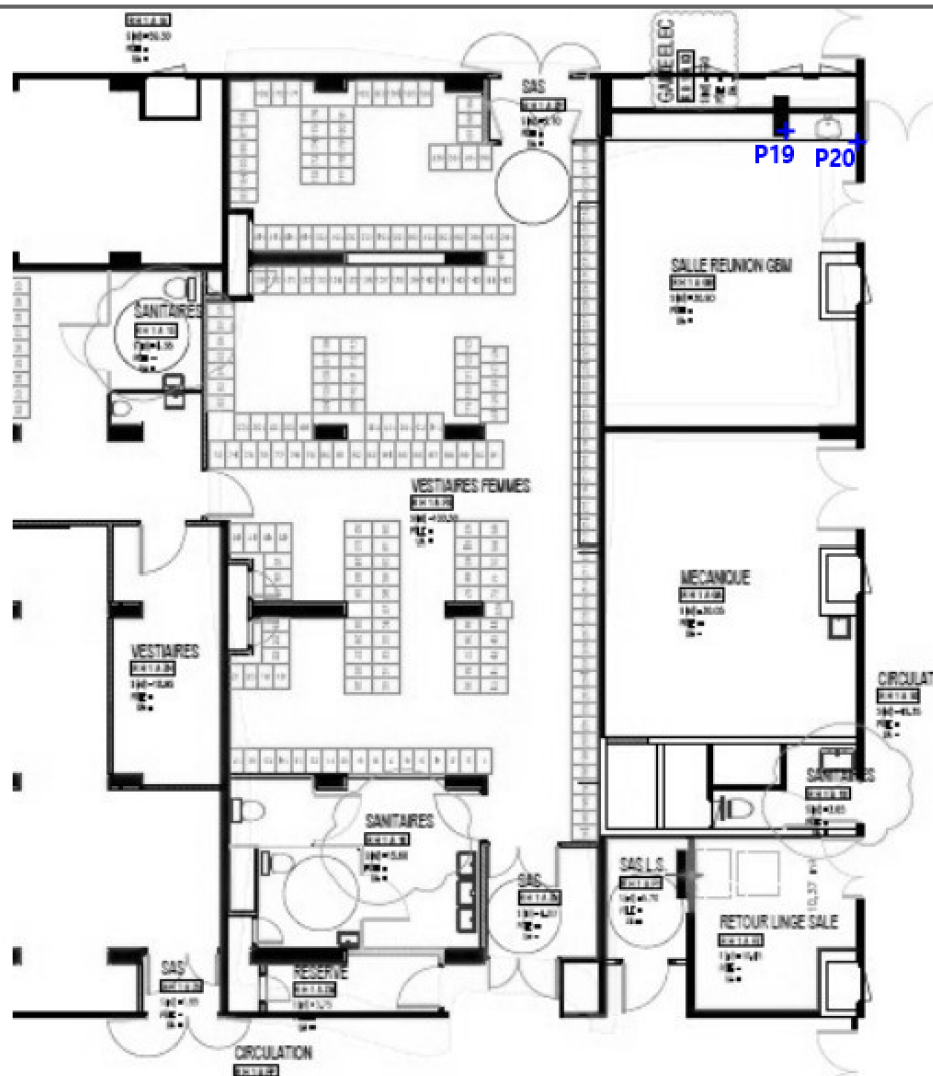
N-1 Faïences

P020	<u>Identifiant:</u> ZPSO015 <u>Description:</u> Colle de faïence	- Matériau dur de type carrelage, faïence (blanc) ; matériau de type peinture (gris) ; matériau semi-dur (blanc) : Absence d'amiante	Absence d'amiante

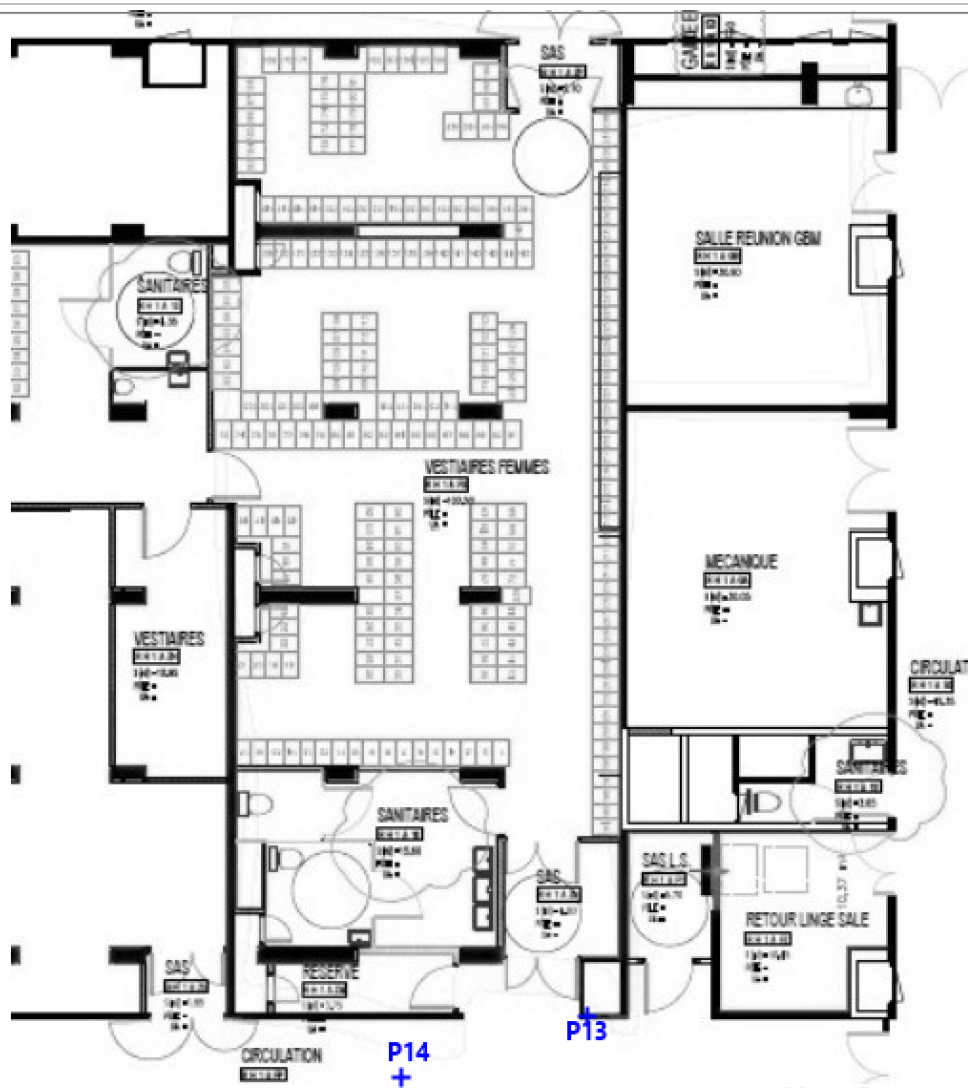
N-1 Plinthes

P013	<u>Identifiant:</u> ZPSO010 <u>Description:</u> Plinthes bois vcollées avec remonté de revêtement de sol	- Matériau de type peinture (beige) ; matériau semi-dur fibreux de type bois, copeaux (beige) ; matériau souple (blanc) : Absence d'amiante	Absence d'amiante
P014	<u>Identifiant:</u> ZPSO010 <u>Description:</u> Plinthes bois vcollées avec remonté de revêtement de sol	- Phase 1 Matériau souple de type revêtement de sol (blanc) Absence d'amiante - Phase 2 Matériau souple de type revêtement de sol (blanc) en traces ; matériau de type peinture (vert) ; matériau de type colle (jaune) ; matériau semi-dur fibreux de type bois, copeaux (beige) Absence d'amiante	Absence d'amiante
P015	<u>Identifiant:</u> ZPSO011 <u>Description:</u> Enduit à base de ciment lissé ou taloché	- Matériau de type peinture (vert) ; matériau semi-dur de type enduit (blanc) ; matériau semi-dur de type ciment (gris) : Absence d'amiante	Absence d'amiante
