DIAGNOSTIC A LA DEMANDE DU CEREMA SUITE INONDATION  
DANS LES BÂTIMENTS AB ET B

5 Rue Jules Vallès  
22000 SAINT BRIEUC

**RAPPORT DE DIAGNOSTIC SUR LA  
PROBLEMATIQUE D'AFFLUX EAU DANS  
LES BÂTIMENTS AB ET B**

<b>colas / durand</b> architectes		10 RUE DES PORTES PLOUAIS 22400 LAMBALLE – T.02 96 31 65 99 agence@colas-durand.fr - <a href="http://www.colas-durand.fr">www.colas-durand.fr</a>		
Affaire	Phase	Indice	Date	Modifications
22.68 RD	DIAG	0	15/12/22	Première diffusion

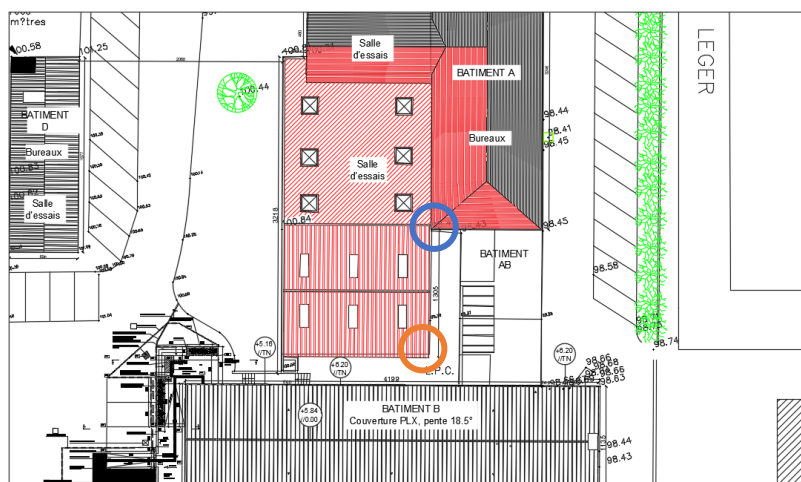
Arrivée EP 2) → Convergence des toitures repérées des bâtiment A

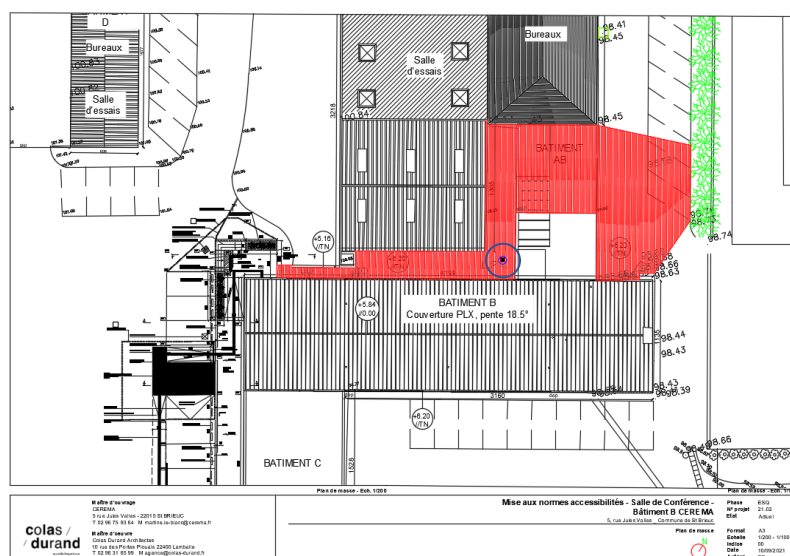
Arrivée EP 3) → Convergence de la voirie et des circulations repérées

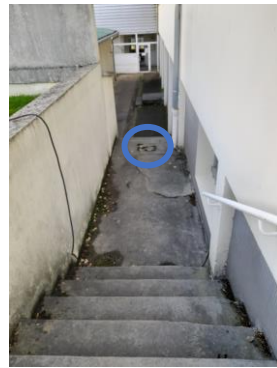
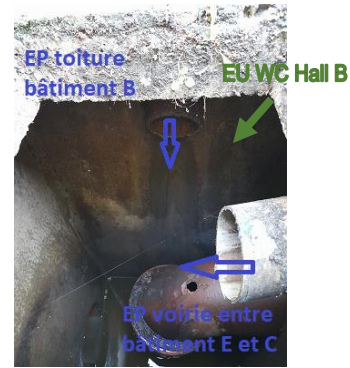
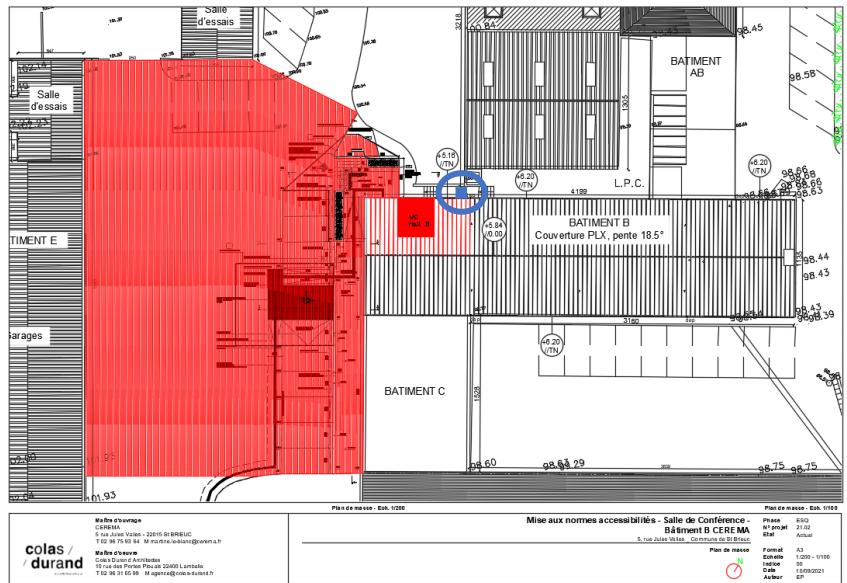
Arrivée EU 4) → Convergence de la voirie, des réseaux EV des WC dans le Hall bâtiment B, EU des étages bâtiment B, et d'une partie de la toiture bâtiment B.

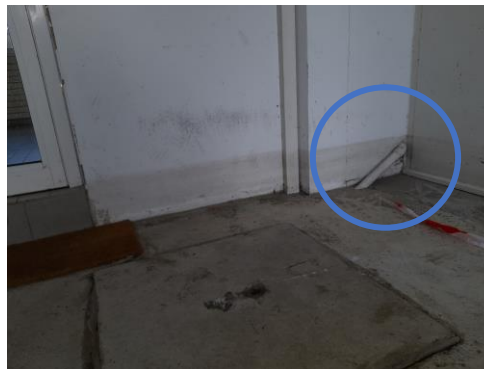
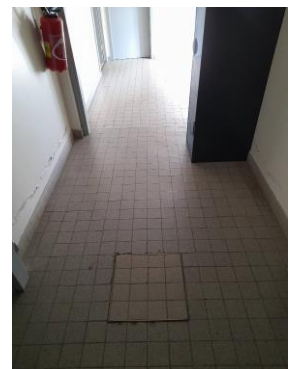
Arrivée EU 5) Arrivée EU du bâtiment B dans le regard

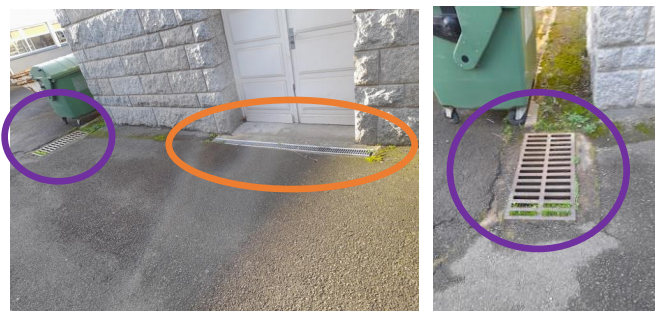
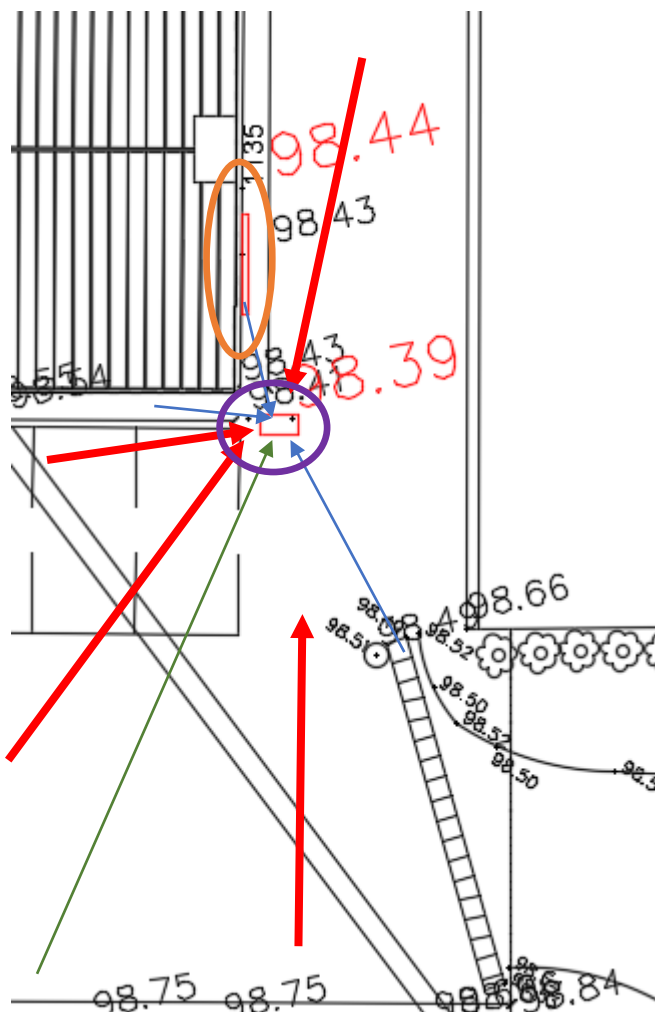
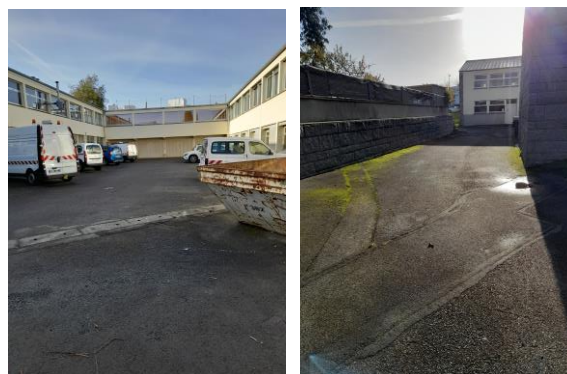
Le caniveau de la porte se déverse vers l'avaloir

### 2 - Avaloir pour la cour, l'accès à la cour, convergence des évacuations EP des toitures bâtiments C / ½ toiture B. EU bâtiment C également.

fe entrée EP toiture B = 97.96

fe entrée EP caniveau porte B = 97.98

fe entrée EU bâtiment C = 97.89

fe caniveau cour + EP toiture C = 97.65

fe sortie = 97.57

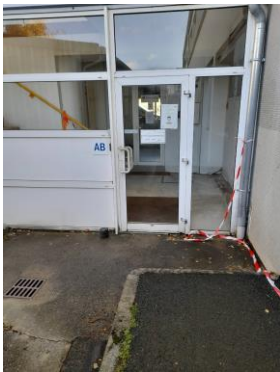
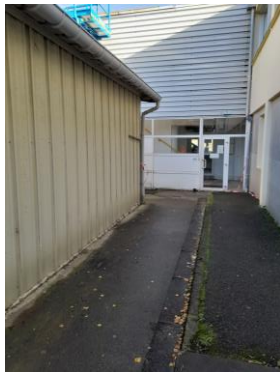
L'ensemble menuiserie extérieure comprenant la porte (4) ne comporte pas de reingot et n'est donc pas conforme au DTU 36.5 : « La pièce reconstituant le reingot doit être en matériau ne créant pas de pont thermique, durablement résistant aux intempéries. Largeur minimale 40 mm, hauteur minimale 25 mm »

Il y a une absence de différence de hauteur entre l'enrobé extérieur et la menuiserie, il manque également un système empêchant l'afflux du ravinement de l'eau en pied de menuiserie telle qu'une grille caillebotis de maillage approprié.

Ensemble menuiserie extérieur fixe + porte bâtiment AB	
<p>La porte d'accès au RDC du bâtiment AB absence de différence de hauteur, absence de réseaux empêchant le ravinement de l'eau extérieur de l'enrobé</p>

L'ensemble de menuiserie extérieur comprenant la porte du hall AB est au même niveau par rapport à l'extérieur sans système de captation des eaux de ruissellements ni de rejingot.

- 1- Séparation réseaux EU et EP jusqu'en limite de propriété.
- 2- Multiplier les réseaux d'évacuation d'eau pluviale pour limiter l'engorgement ou augmenter le diamètre d'évacuation.
- 3- Faire des puits d'infiltration en tampon avant évacuation des trop pleins dans le réseau EP. Un calcul de dimensionnement sera à prévoir.
- 4- Créer des zones perméables favorisant le drainage naturel des eaux de pluie. Un calcul de surface sera à prévoir.
- 5- Revoir l'étanchéité des regards intérieurs EU.
- 6- Revoir les réseaux d'évacuation des EP en extérieur, dérouter le réseaux EP et ne plus passer par le bâtiment AB. Le dimensionnement et les orientations du réseaux seront à redéfinir.
- 7- Revoir les seuils des menuiseries extérieurs avec la création de rejingot.
- 8- Création de caniveau manquant devant les menuiseries extérieures donnant accès à l'extérieur des bâtiments A et AB.

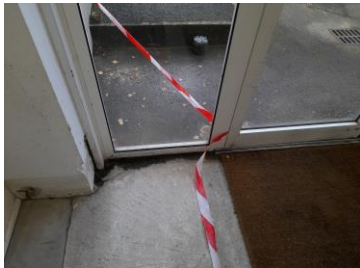
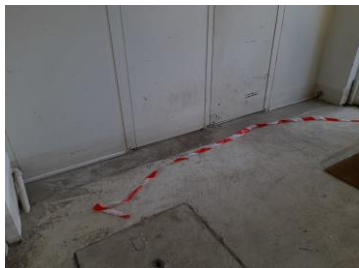
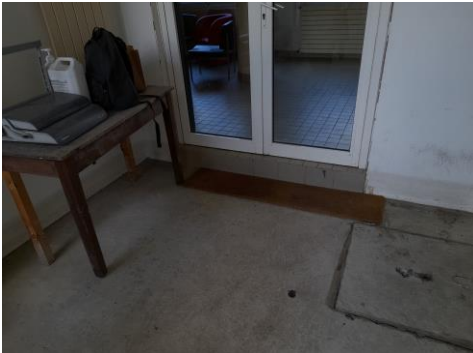
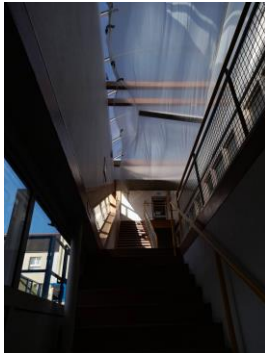
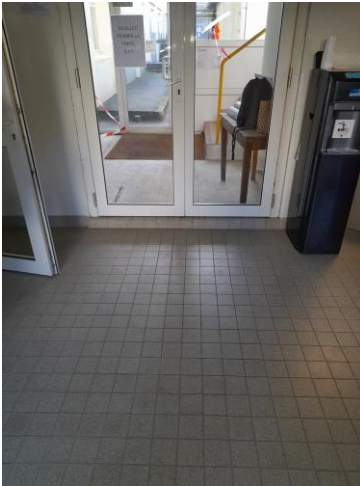
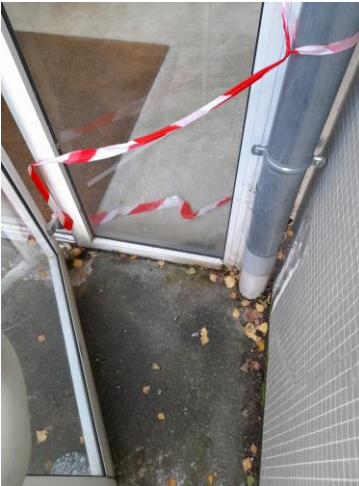
Hall bâtiment AB	
<p>Le hall AB est composé de 4 accès :</p> <ul style="list-style-type: none"> <li>+ Deux portes intérieures, <ul style="list-style-type: none"> <li>- Accès à AB02</li> <li>- Accès à B007</li> </ul> </li> <li>+ Un ensemble de menuiserie extérieure comprenant une porte vitrée donnant sur une zone extérieur complètement imperméable,</li> <li>+ Escalier accès aux étage de la passerelle AB.</li> </ul>

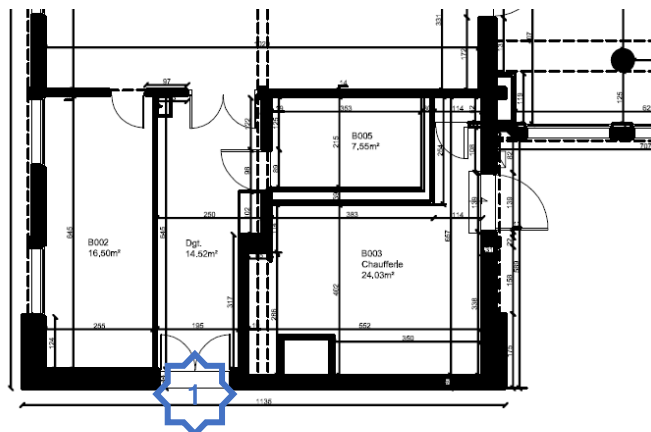
## 2 - Porte RDC bâtiment B

L'accès au bâtiment B par l'extérieur se fait par une porte double en bois. Elle est posée sur le seuil et au niveau de l'extérieur, des travaux complémentaires ont été réalisés avec la création d'un caniveau. Cette porte est posée sur le seuil en l'absence de rejingot.

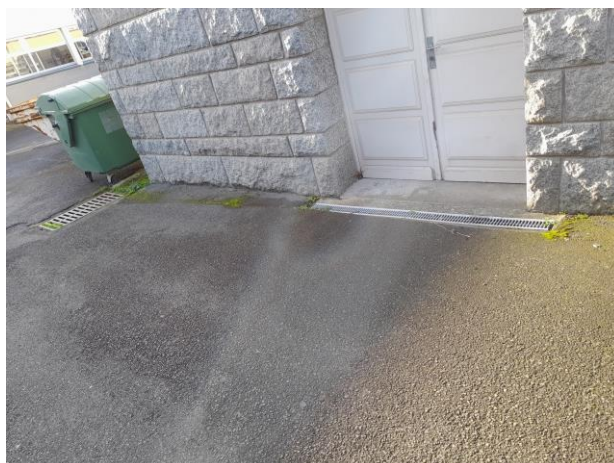
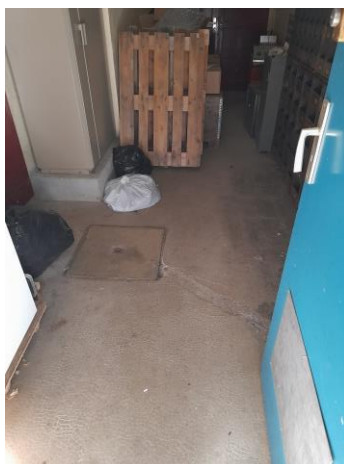
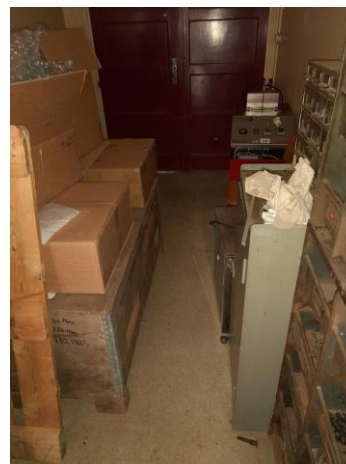
### Porte d'entrée bâtiment AB

La porte d'accès au RDC du bâtiment B au même niveau par rapport à l'extérieur sans rejingot avec un caniveau.

La menuiserie bois extérieure en arrière du bâtiment B est posée sur le seuil béton sans rejingot. Cette menuiserie donne accès à une zone complètement imperméable d'environ 150m<sup>2</sup> voir plan 3. Un caniveau à grille de captation des eaux de ruissellement se situe au nez du seuil et en altimétrie inférieur, en cas de forte pluie, les eaux de ruissellement peuvent passer par-dessus le caniveau et sous la porte.

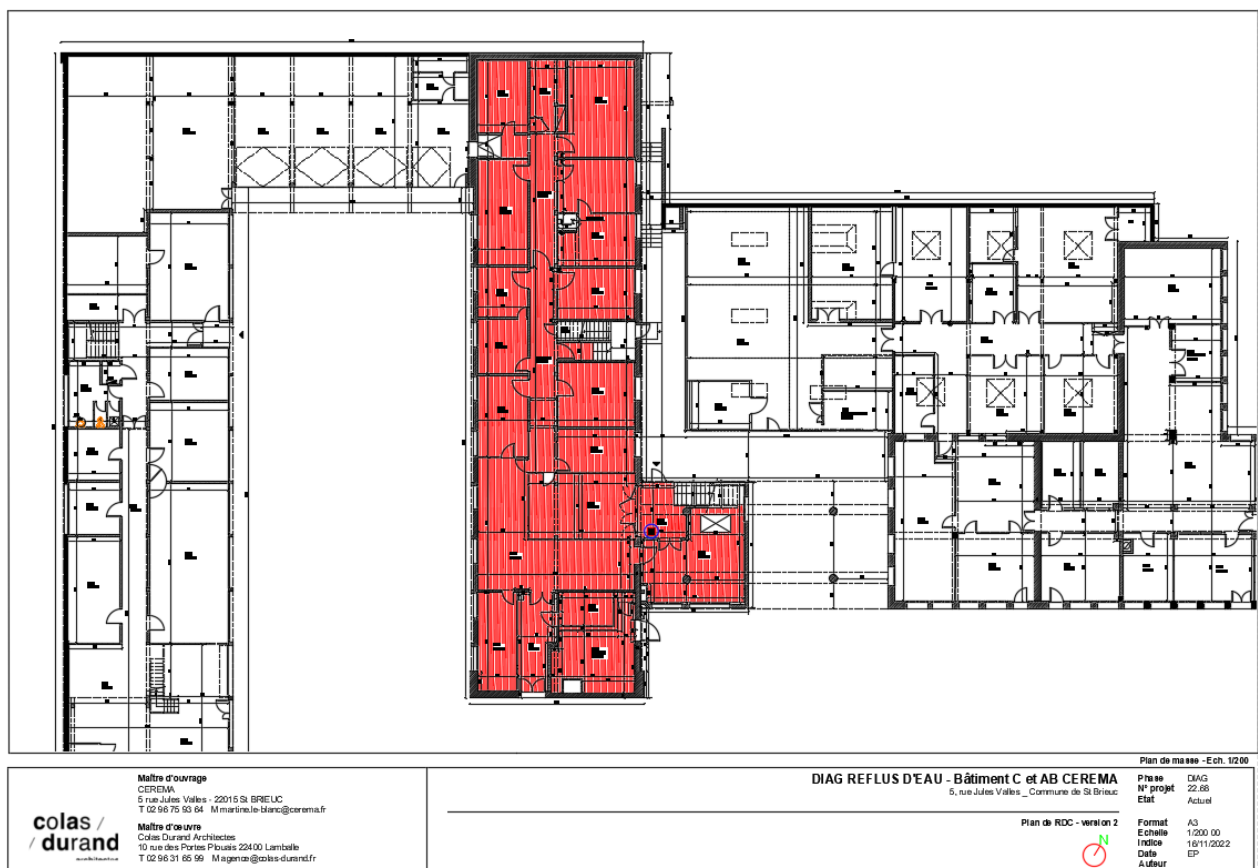
Plan 1)

L'eau créant le désordre dans la zone en rouge des bâtiments B et AB du plan 1 ci-dessous est due à plusieurs facteurs :

- La convergence massive d'eaux pluviales,
- L'arrivée d'eaux usées,
- L'entrée de l'eau de ruissellements des zones adjacentes aux menuiseries extérieures posées au sol sans rejingot.

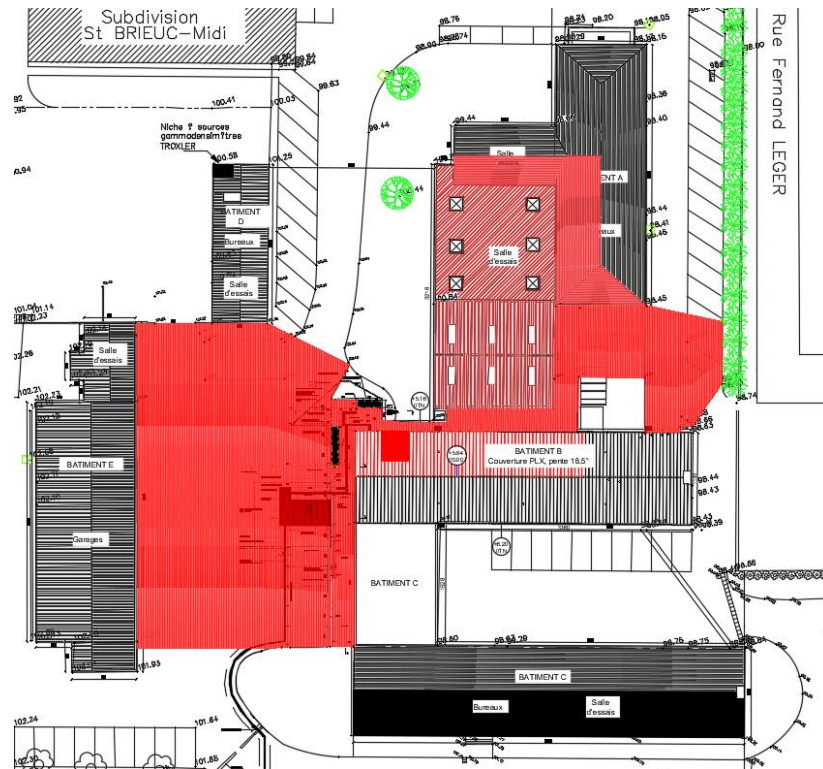
Plan 2)

Le regard dans le bâtiment AB est la convergence d'une multitude de réseaux EP et EU. L'afflux de l'ensemble des zones en rouge du plan 2 ci-dessous. Le regard récupère environ 1445m<sup>2</sup> de surfaces imperméables de voiries et environ 880m<sup>2</sup> de surfaces imperméables de toitures. L'ensemble des réseaux EU du bâtiment B n'ont pas pu être vérifiés mais au vu des sens de pentes des évacuations, tout porte à penser qu'ils se rejoignent en amont ou en aval du regard non étanche dans le hall du bâtiment AB.
