Université Toulouse Jean Jaurès

RAPPORT DE DIAGNOSTIC

**Centre universitaire de l'Ariège
Foix (09)**

Affaire BETEP n°22/03021

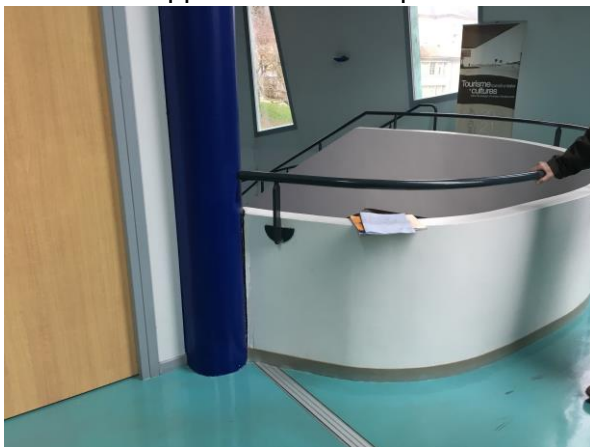
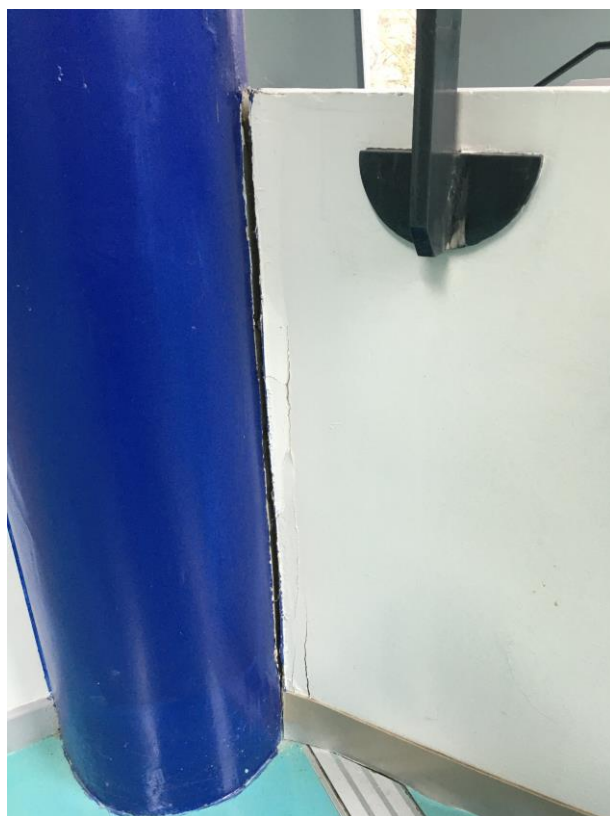
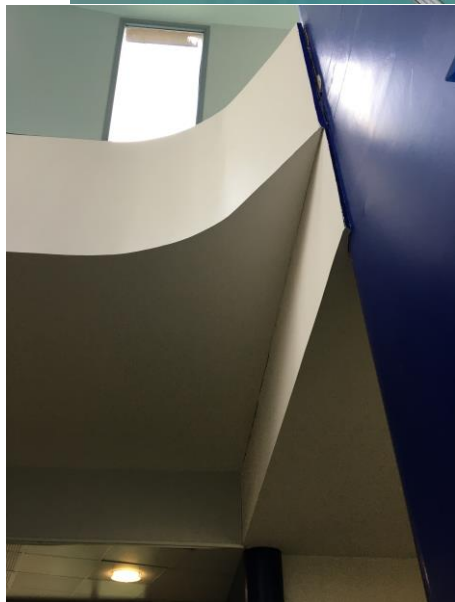
Les plans architectes ne correspondent pas à la réalité. Nous notons à l'intérieur du bâtiment l'absence d'une double structure au niveau du joint de dilatation. Le joint de dilatation est présent sur le palier escalier de l'étage, repéré grâce au couvre joint sur le plancher. Au niveau du garde-corps, ce joint semble avoir forcé ou travaillé avec apparition de fissure. On peut se demander s'il était présent à l'origine ou s'il est apparu avec le temps suite à des mouvements du bâtiment.

On observe une fissure en sous face du plancher le long du joint de dilatation.

Sans plan de structure et en présence du faux plafond, il nous est difficile de savoir comment le plancher haut RDC porte sur la structure. L'absence d'une double structure nous pose des problèmes de réflexion sur la structure du bâtiment.

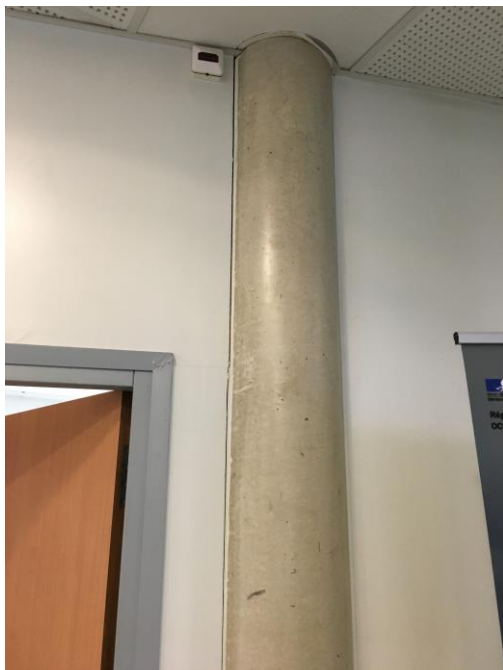
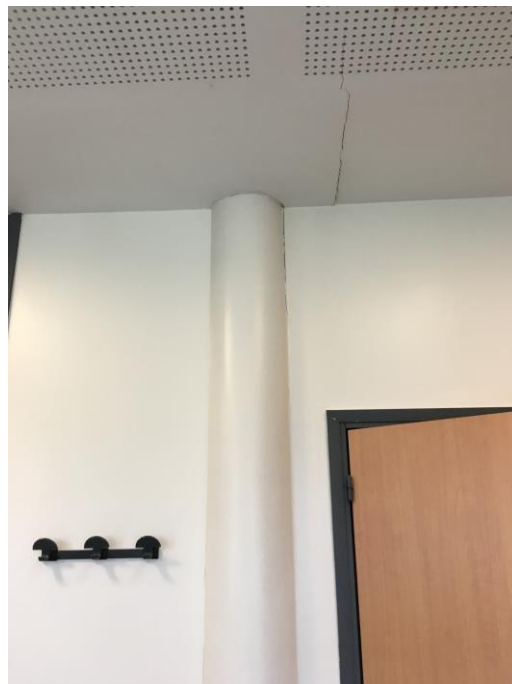
A l'intérieur du bâtiment, nous notons aussi l'apparition de fissure dans le doublage et faux plafond au droit d'un poteau rond. Cela semble montrer que le bâtiment travaille et présente des déplacements anormaux.

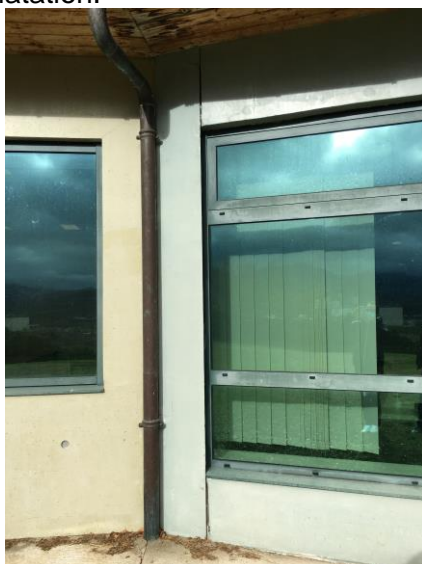
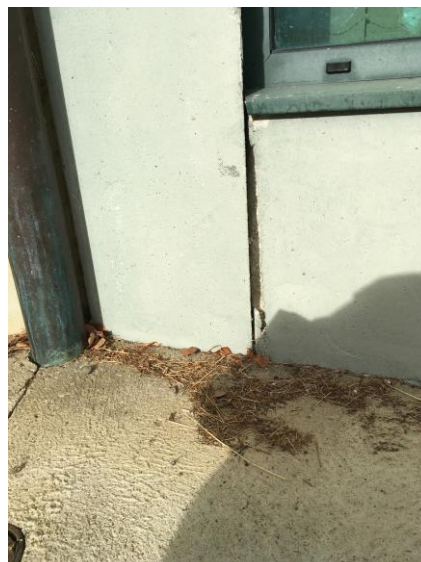
En façade Est, nous avons pu observer la présence du joint de dilatation.

L'appui du linteau pose question. A ce stade nous ne savons pas comment il tient. Le travail en console avec la présence du pan coupé semble difficilement réalisable. Ce linteau doit certainement s'appuyer sur l'autre bloc ce qui expliquerait la présence de fissure, peut être par goujonnage (interdit en sismique). Autre possibilité, le joint n'existait pas à l'origine et une fissure s'est créée au fil du temps...

Sur l'allège, nous pouvons constater que le béton éclate au niveau du joint. Nous apercevons du polystyrène dans le joint (c'est peut-être l'isolant intégré à l'allège). En sismique il est interdit d'obstruer les joints de dilatation.

Nous préconisons également la pose d'un étaie au niveau du linteau de la façade EST. Cet étaie peut-être posé à l'intérieur du bâtiment en attendant de savoir comment a été conçu le bâtiment.

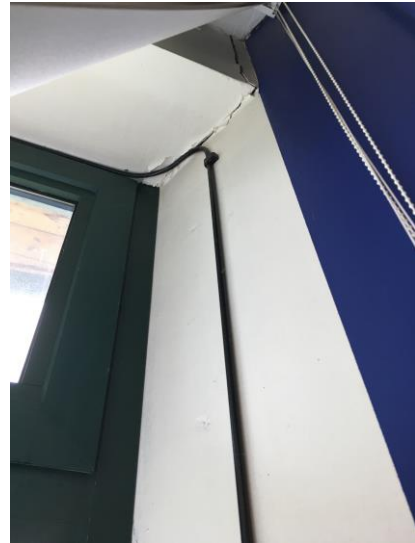
Photo du linteau à l'intérieur du bâtiment

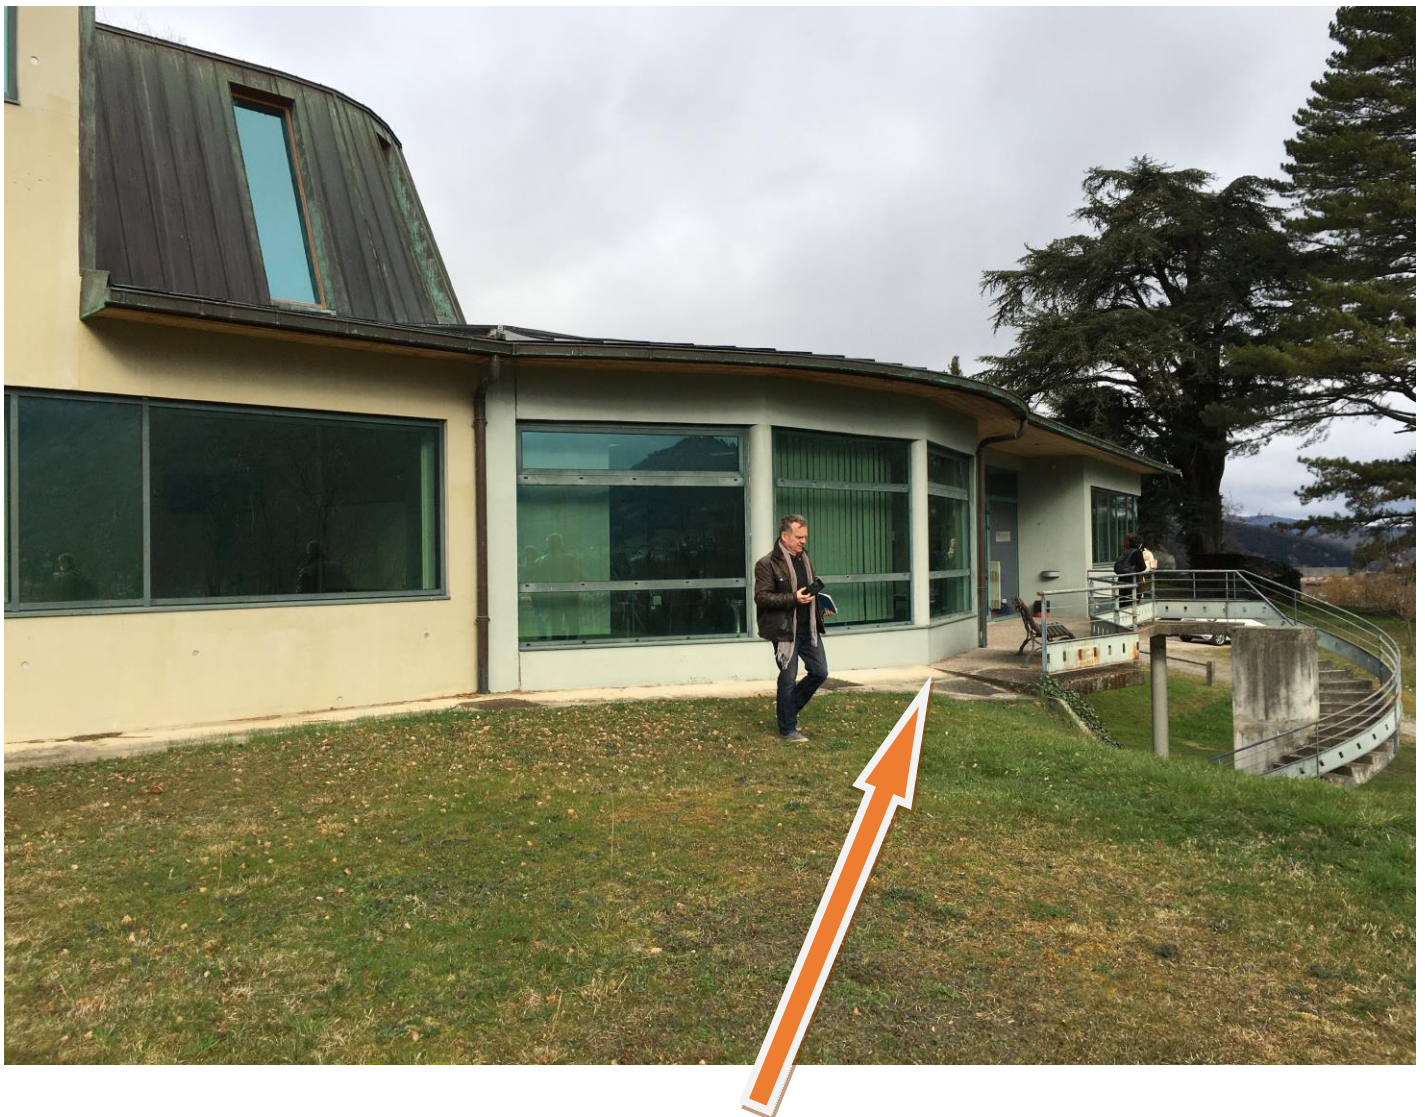
Autre remarque, nous notons un tassement du trottoir piétonnier.

Tassement du trottoir

Ce tassement montre que le terrain travaille, au droit du mur de soutènement du sous-sol. Une marche s'est créée entre le trottoir et la dalle portée de la coursive.

Les mouvements du bâtiment peuvent provenir d'un possible tassement différentiel sous les fondations.

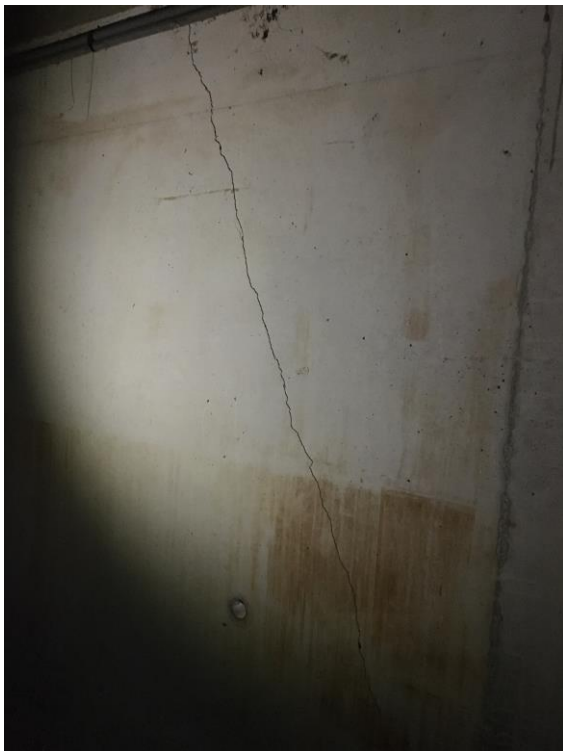
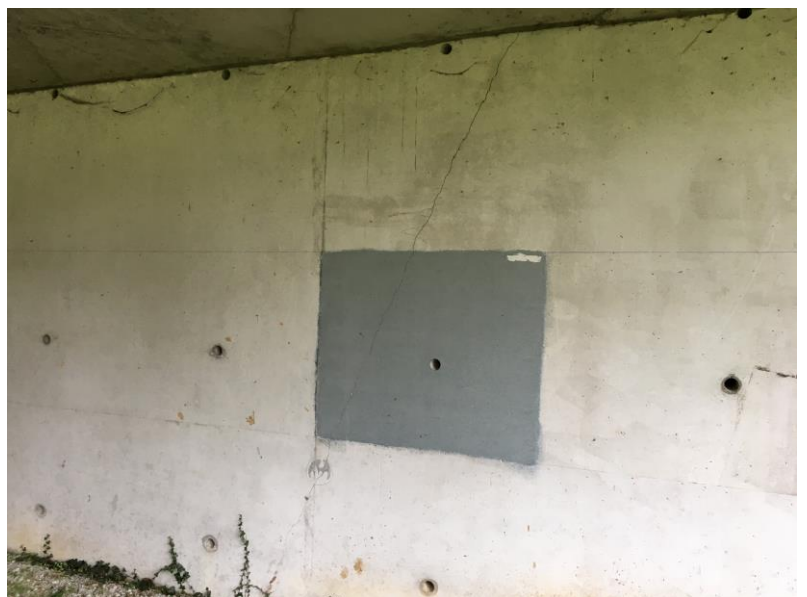
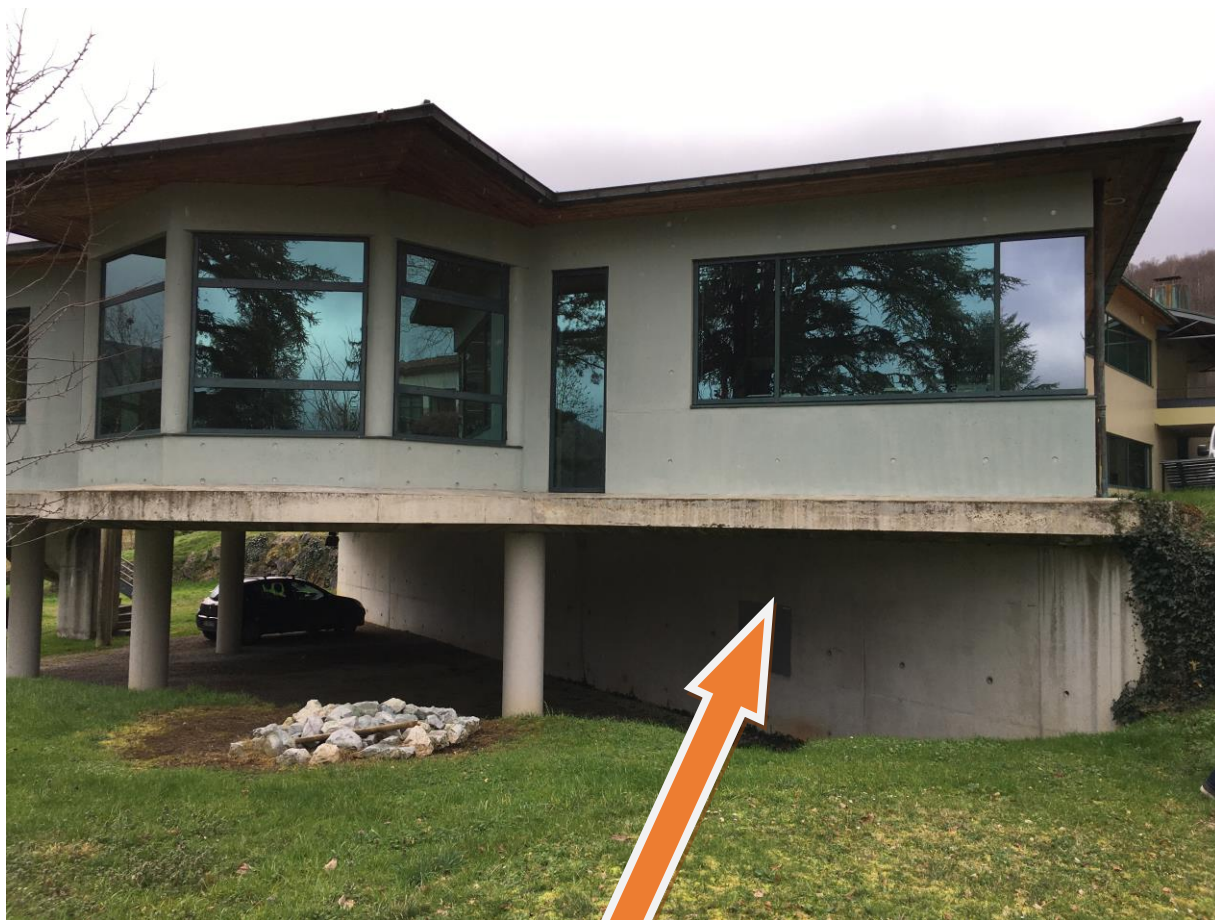
Dans le sous-sol, nous notons la présence d'une fissure traversante dans le mur banché qui ferme le vide sanitaire. Cette fissure, de l'ordre du millimètre est en diagonale.

Les fissures en diagonales sont souvent induites par des tassements différentiels au niveau du sol d'assise des fondations.

Fissure dans banché

Dans un 1er temps nous préconisons de mettre ces fissures en observations en surveillant leur évolution à l'aide de jauges (voir le site de Saugnac jauges spécialiste dans le domaine).

Il s'agit de poser une jauge sur la fissure observée sur le mur banché du sous-sol afin de vérifier si elle évolue ou pas.

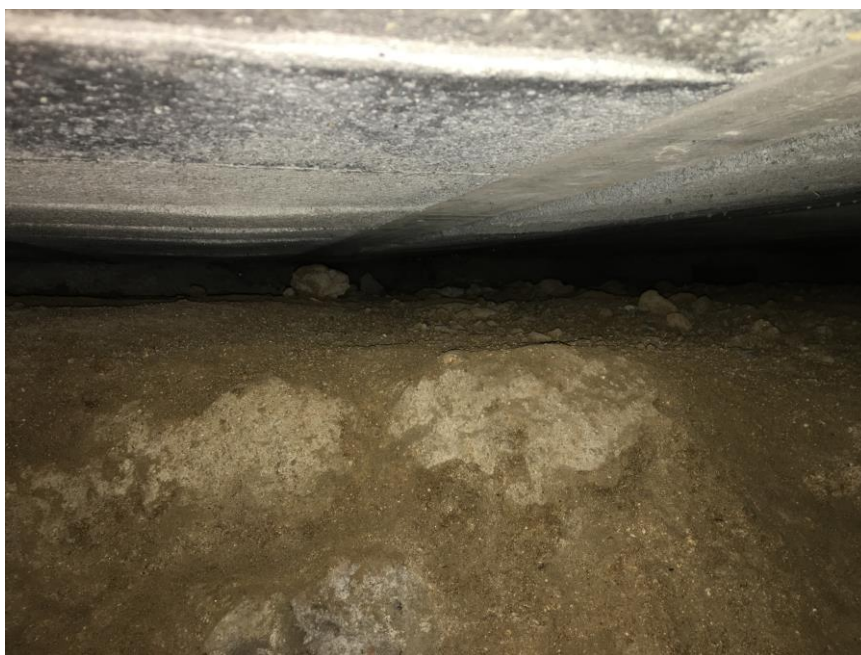
Dans le vide sanitaire, nous avons pu également constater une flexion du plancher hourdis. Ce plancher présente une portée assez grande, la flexion vient peut-être d'un sous dimensionnement à l'origine. Cette flexion pourrait expliquer la fissure qui s'est créée le long d'un poteau rond du RDC.

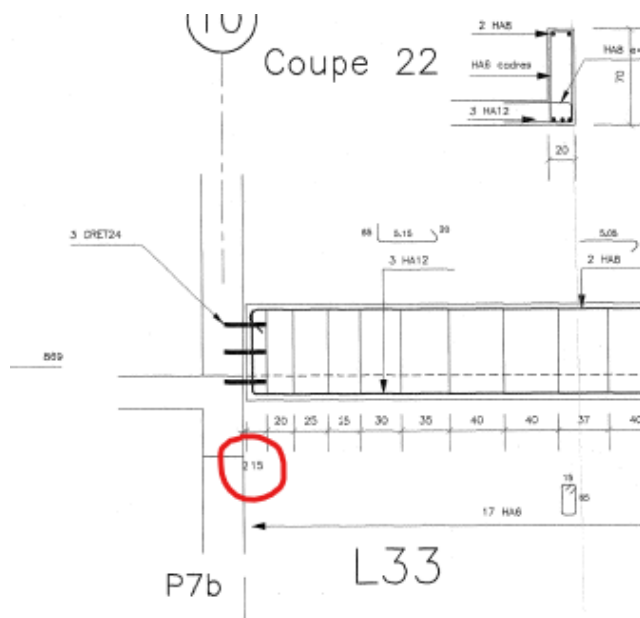
La largeur du joint de dilatation n'est pas indiquée sur la vue en plan. Nous l'avons trouvée dans les DOE, sur le plan de ferrailage n°22. Elle est seulement de 2cm.

En zone sismique 1a, les joints de dilatation devraient être au minimum de **4cm au lieu de 2cm indiqué sur le plan**. La faible largeur du joint de dilatation ne permet pas d'éviter l'entrechoquement des 2 blocs lors d'un séisme.

De plus, nous avons constaté sur place la présence d'un polystyrène dans le joint. Les joints doivent restés vides en zone sismique.

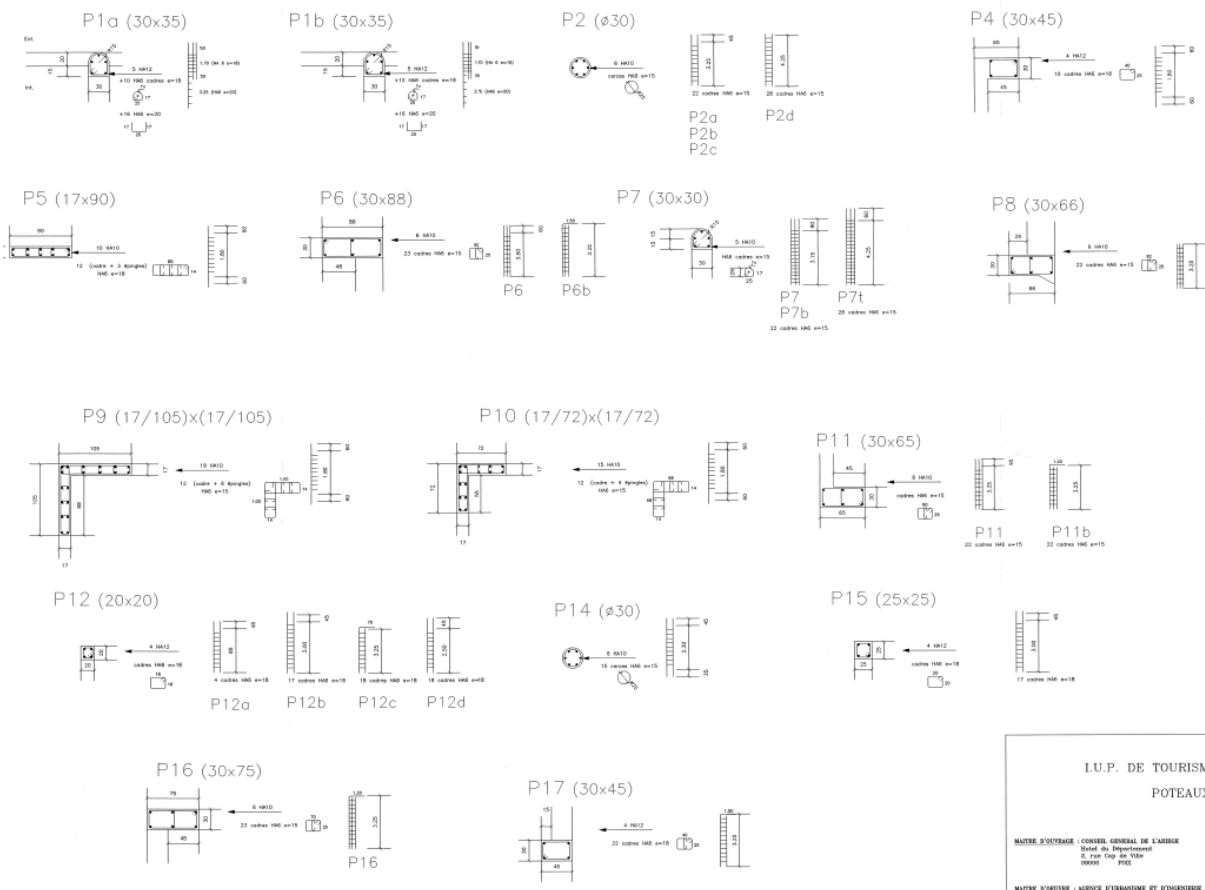
Dans les poteaux, l'espacement des cadres n'est pas resserré dans les zones critiques. Nous notons un espacement de cadres constant sur toute la hauteur du poteau (voir plan n°14), non conforme au règlement.

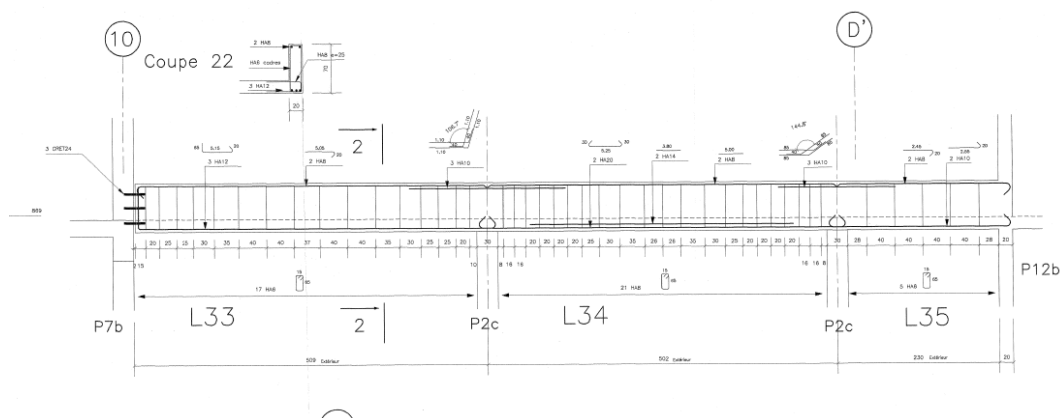
Concernant les poutres (plan DOE n°22), nous constatons les mêmes observations, à savoir un problème sur l'espacement des cadres :

- Cadres non resserrés en zone critique (non conforme)
- Espacements trop importants, en zone courante il ne faut pas dépasser 0.5d, soit pour une poutre de 70cm de haut, un espacement maxi d'environ 32cm. Sur la poutre, on note des espacements de 37 et 40cm ; donc non conforme

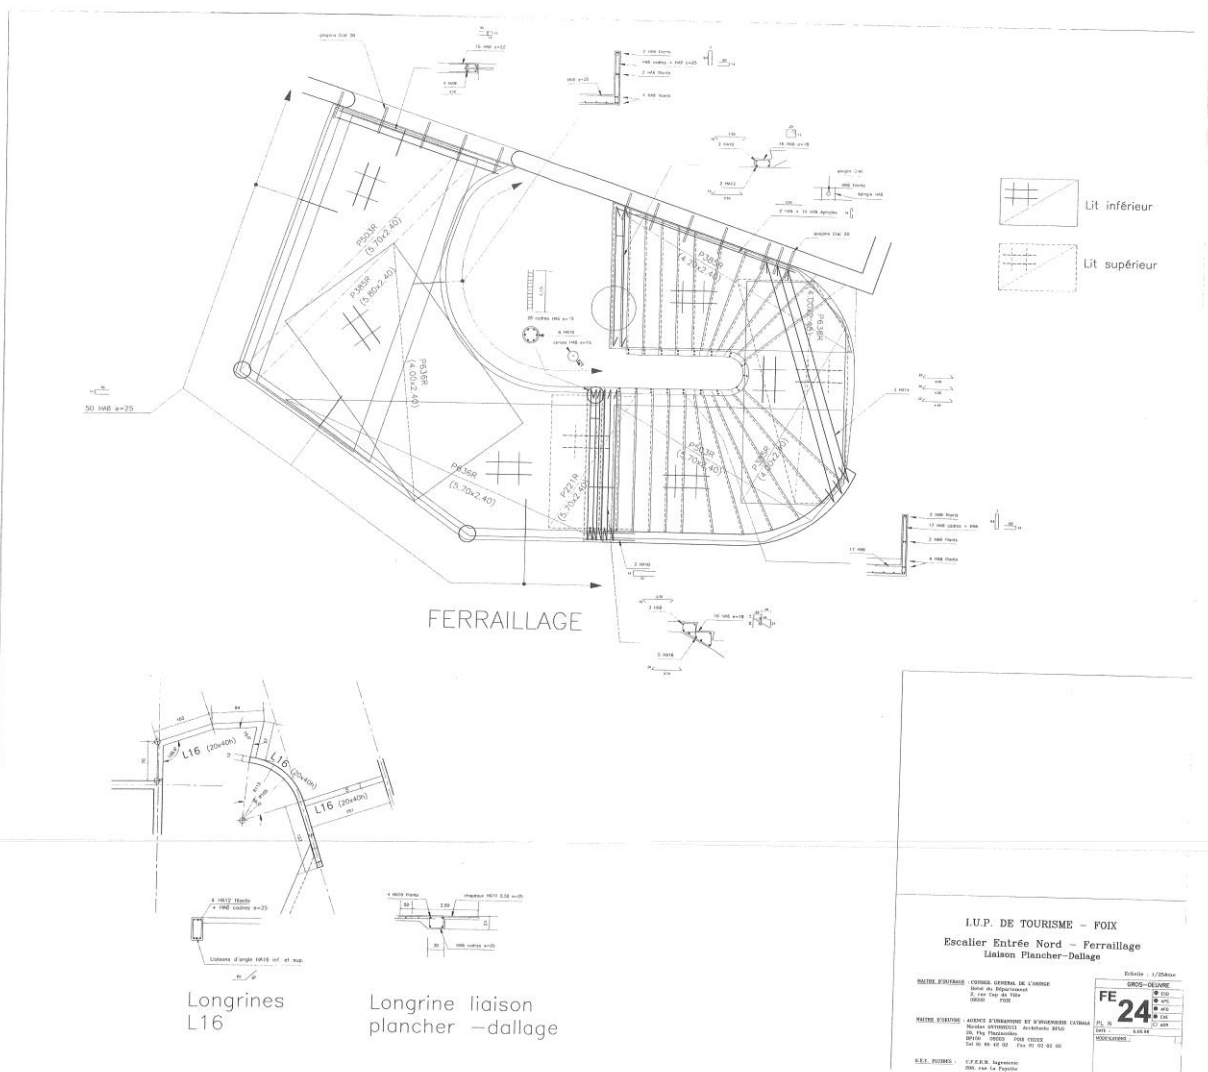
Nous remarquons que le palier d'escalier est repris sur le mur de l'autre bloc par l'intermédiaire de goudjons CRET, strictement interdit en sismique.

La portée approximative du palier d'escalier varie de 4.93m à environ 5.80m.
L'épaisseur de la dalle est de 18cm.

- Armatures inf = 9.31 cm²/ml
- Flèche f = 1.76 cm > flèche limite = 1.08cm

Le ferrailage réel compris dans la dalle est une superposition de 2 treillis soudés : P503R + P385R ; soit une section d'aciers de : 8.88 cm²/ml.

Le ferrailage réel est inférieur au ferrailage théorique ; il manque 5% d'armatures.
De plus, la vérification de la flèche montre qu'on dépasse la flèche admissible limite.
Le palier de l'escalier est donc sous dimensionné.

Cela peut expliquer que le garde-corps s'écarte du poteau, la flexion doit être un peu trop importante et la finition entre le poteau et le garde-corps craque.

- Réalisation d'une double structure au niveau du joint de dilatation qu'il faudra fonder
- Fondation de cette structure par micropieux (à voir avec géotechnicien)
- Renforcement de fondations existantes par micropieux pour arrêter les tassements différentiels
- Réalisation de butons entre fondations
- Ajouter un système de longrines et micropieux pour supporter le plancher hourdis du hall. On peut pour cela scier la zone en dallage sur terre-plein (épaisseur 10cm sur plan) pour pouvoir réaliser cette structure
- Recouper la portée du plancher hourdis en 2 par un système de poteaux/poutres + fondations par micropieux dans le vide sanitaire
- Renforcement de la poutre L34 soit par des plats carbone, soit par un profilé métallique en sous face
- Renforcement du palier d'escalier, soit par plats carbone, soit avec des profilés métalliques en sous face.

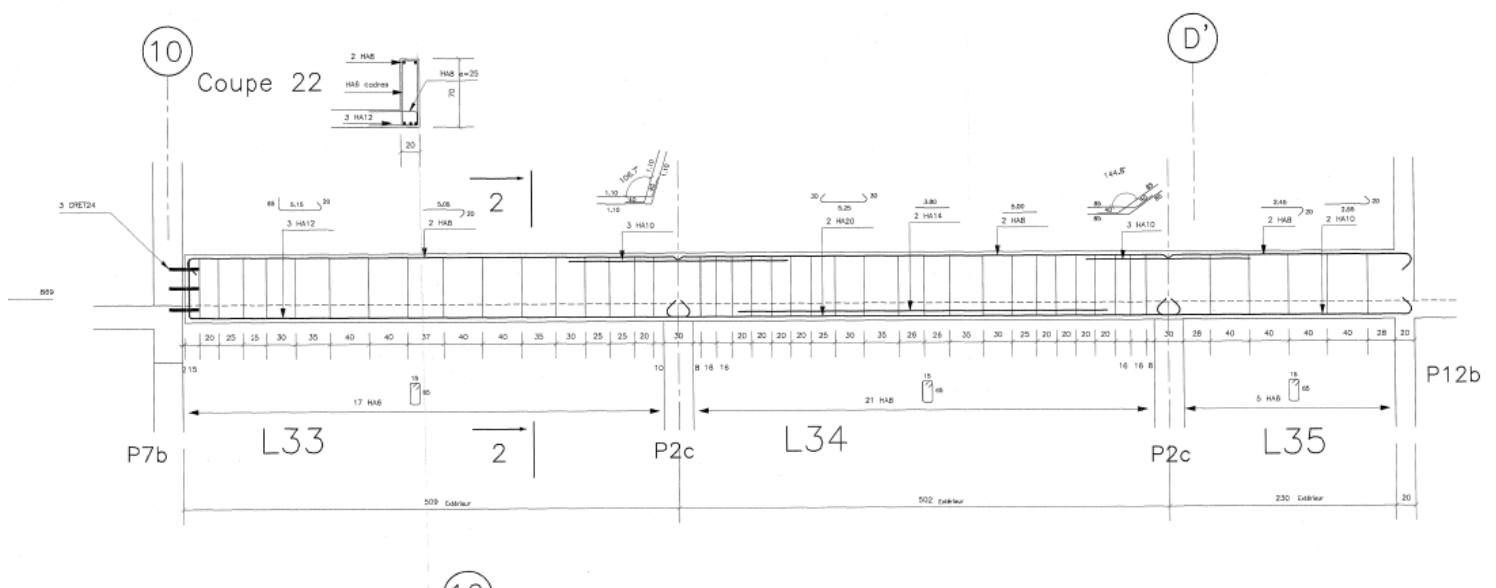
Le ferrailage retrouvé dans les DOE est le suivant :

- Armatures inf : 2HA14 + 2HA20, soit 9.36cm²

- Armatures inf = 10.56cm², soit 11.3 % d'armatures en plus.

La poutre existante est donc sous ferrailée, il manquerait 2HA10 en partie basse.
