Rapport de mission de repérage des matériaux et produits contenant de l'amiante avant réalisation de travaux

Numéro de dossier : 24-MIN-106D1- Révision 1

Date du repérage : 12/08/2024 & 19/12/2024

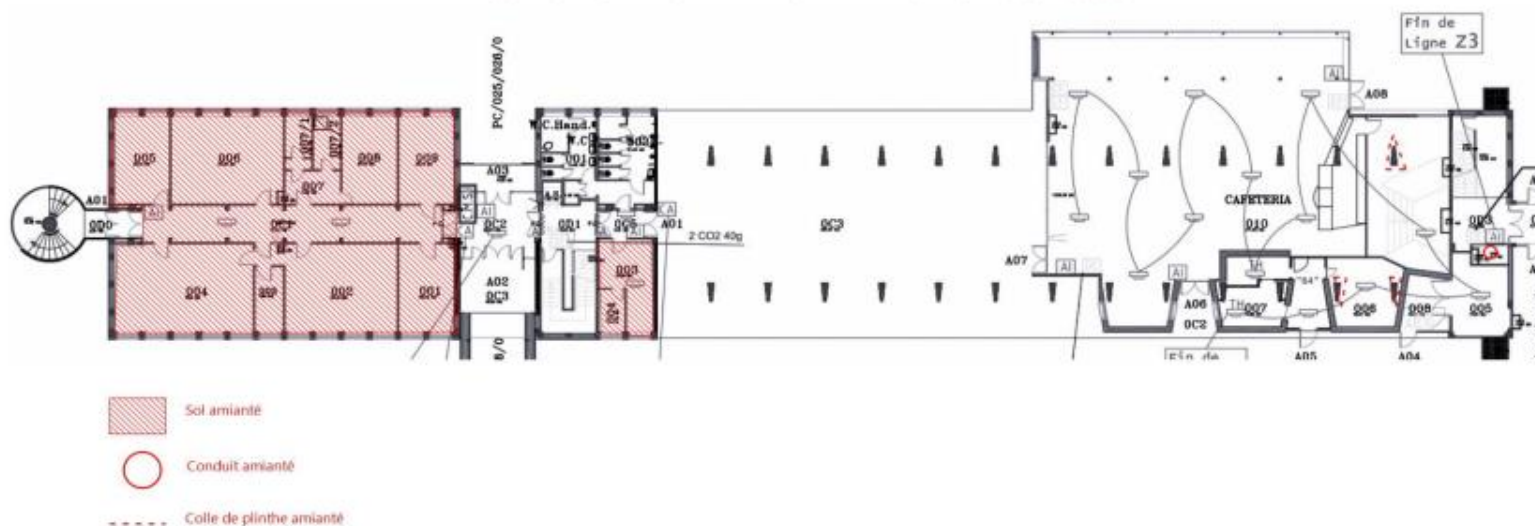
LOCALISATION DES ELEMENTS AMIANTES -Rez-De-Chaussée

- Bâtiment 26 – Rez-De-Chaussée : 001 : Dalle de sol dure + colle noire + ragréage gris (échantillon 159)
- Bâtiment 26 – Rez-De-Chaussée : 004-003-002 : Dalle de sol dure + colle noire + ragréage gris (ZPSO62)

- Bâtiment 26 – Rez-De-Chaussée : 002 : Dalle de sol dure + colle noire + ragréage gris (échantillon 165)
- Bâtiment 26 – Rez-De-Chaussée : 005 : Dalle de sol dure + colle noire + ragréage gris (échantillon 166)

- Bâtiment 26 – Rez-De-Chaussée : 006-008-009-007 : Dalle de sol dure + colle noire + ragréage gris (ZPSO67)
- Bâtiment 26 – Rez-De-Chaussée : 006 : Revêtement + colle grise (échantillon 171)

- Bâtiment 26 – Rez-De-Chaussée : 007/1 : Revêtement + colle grise (échantillon 172)
- Bâtiment 26 – Rez-De-Chaussée : 007/2 : Dalle de sol dure + colle noire + ragréage gris (échantillon 173)

- Bâtiment 26 – Rez-De-Chaussée : 009 : Dalle de sol dure + colle noire + ragréage gris (échantillon 178)
- Bâtiment 26 – Rez-De-Chaussée : OC1 : Dalle de sol dure + colle noire + ragréage gris (échantillon 179)

- Bâtiment 26 – Rez-De-Chaussée : SAS : Joint de vitrage (échantillon 186)
- Bâtiment 27 – Rez-De-Chaussée : 006 : Colle de plinthe (échantillon 266)
- Bâtiment 27 – Rez-De-Chaussée : 010 : Colle de plinthe (échantillon 270)

- Bâtiment 27 – Rez-De-Chaussée : 003 : Dalle de sol dure + colle noire + ragréage gris (échantillon 203)
- Sous-sol : 902 : Plaque en fibres ciment (échantillon 245)

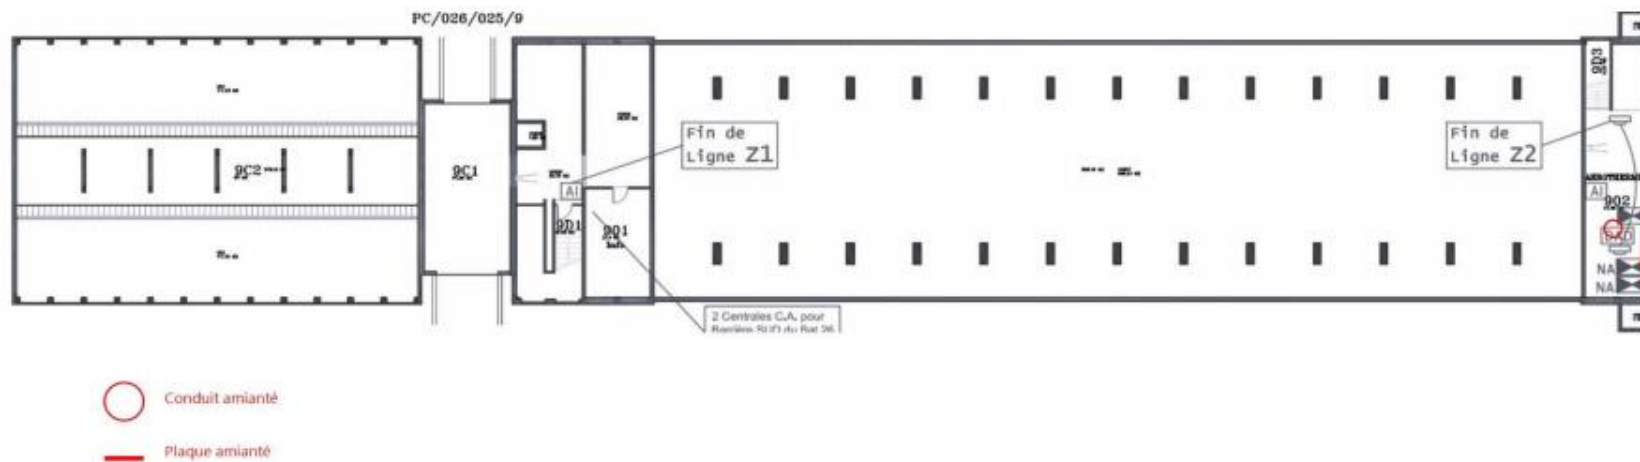
LOCALISATION DES ELEMENTS AMIANTES -SOUS-SOL

- Sous-sol : 902 : Conduit (échantillon 246)
- Sous-sol : 006 : Colle (échantillon 245)
