Rapport de repérage des matériaux et produits contenant de l'amiante avant réalisation de travaux dans un immeuble bâti

Numéro de rapport	2024-12170-HOPITAL LOUIS MOURIER A
Version	01
Propriétaire	HOPITAL LOUIS MOURIER
Donneur d'ordre	APHP NORD
Adresse de l'immeuble	Bâtiment CLR - Centre les Renouillers 178 rue des Renouillers 92700 COLOMBES
Bâtiment ou installation	Bâtiment
Date de la commande	21/10/2024
Date de début d'exécution du repérage	05/11/2024
Date d'émission du rapport de repérage	20/11/2024
Référence du programme de travaux défini par le donneur d'ordre	/

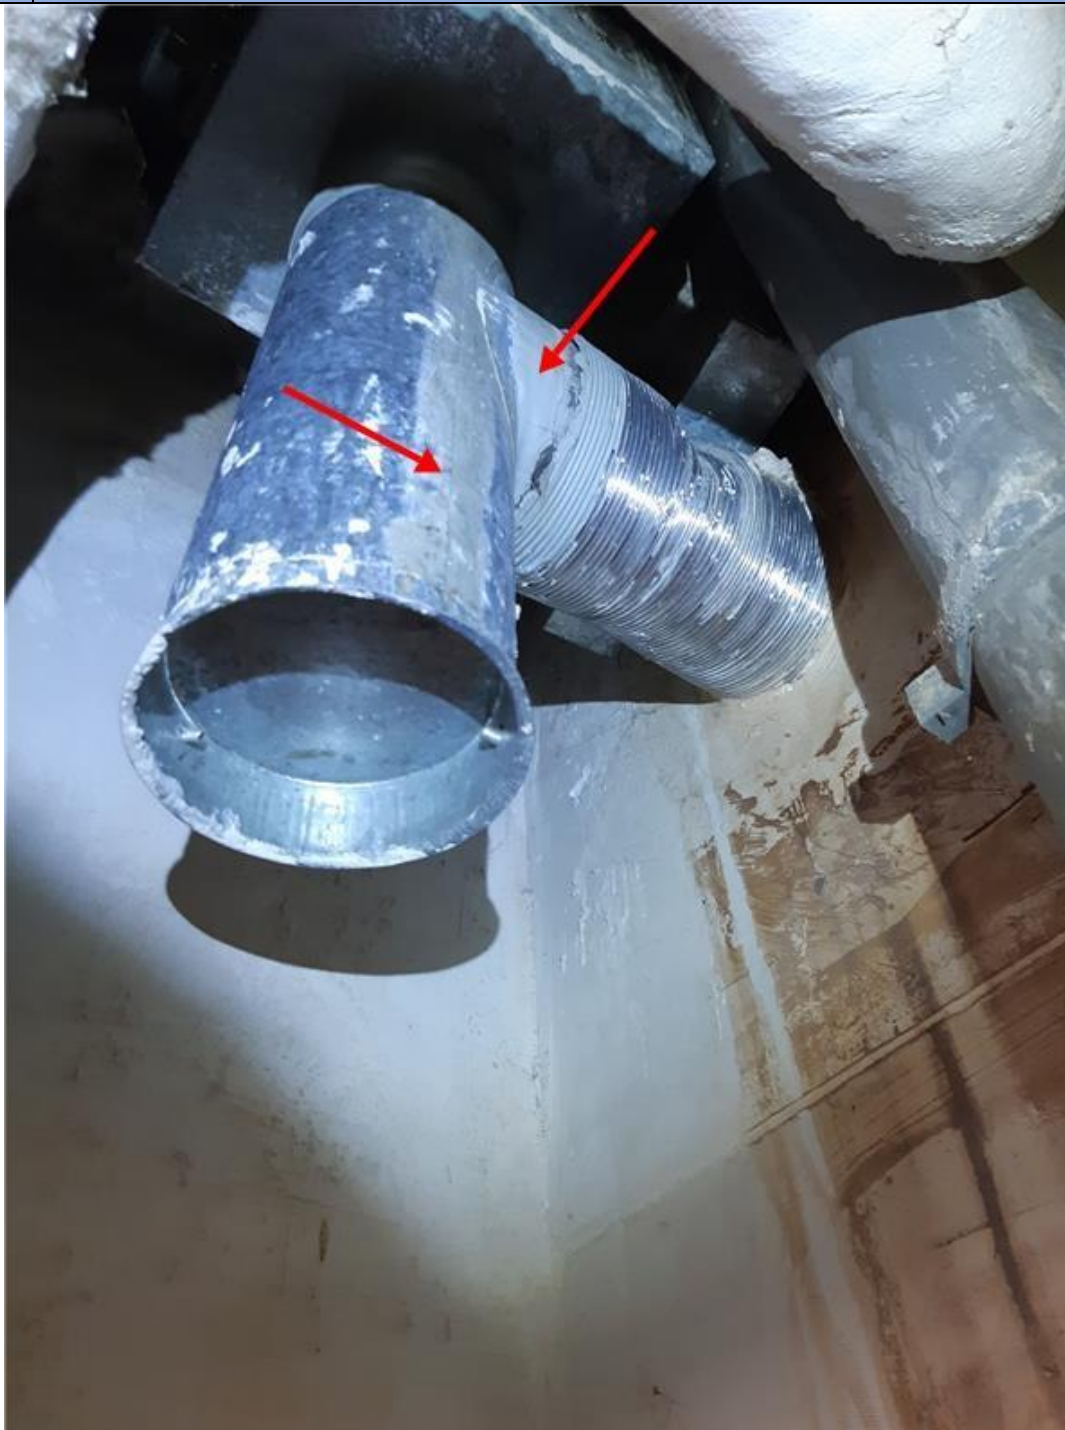
Etage	Localisation	Elément	Matériaux ou produits	Critères(s) ayant permis de conclure	Référence (ZPSO)
RDC	Circulation 190_183	Gaine horizontale	Mastic	Résultat d'analyse (P006)	/
		Plancher haut	Enduit lissé ciment	Résultat d'analyse (P039)	/
RDC	Circulation157_167	Gaine horizontale	Mastic	Résultat d'analyse (P007)	/

Document : MPCA - mastic d'étanchéité sur raccords, liaisons, emboîtements des gaines galva.

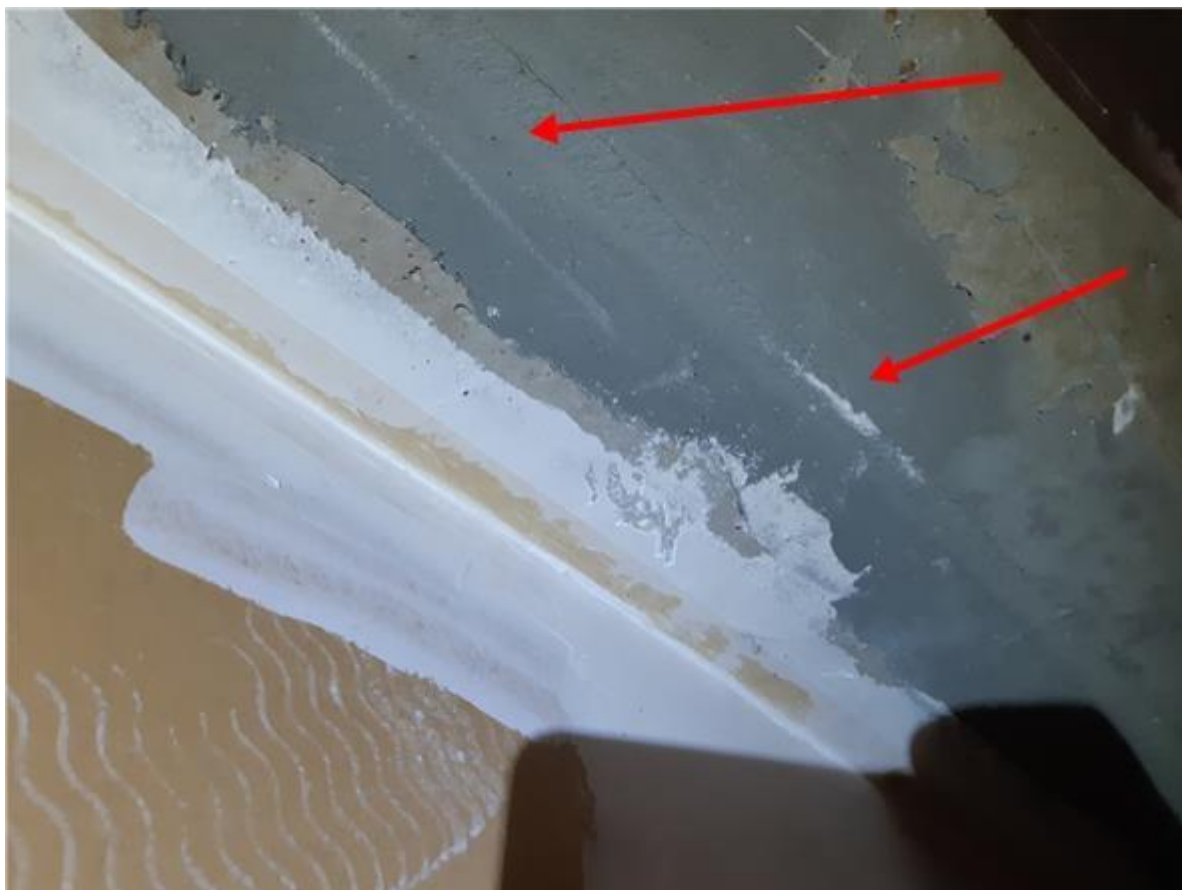
Document : MPCA enduit lissé en sous face de plancher haut, vu dans le plénum du couloir (bande grise)

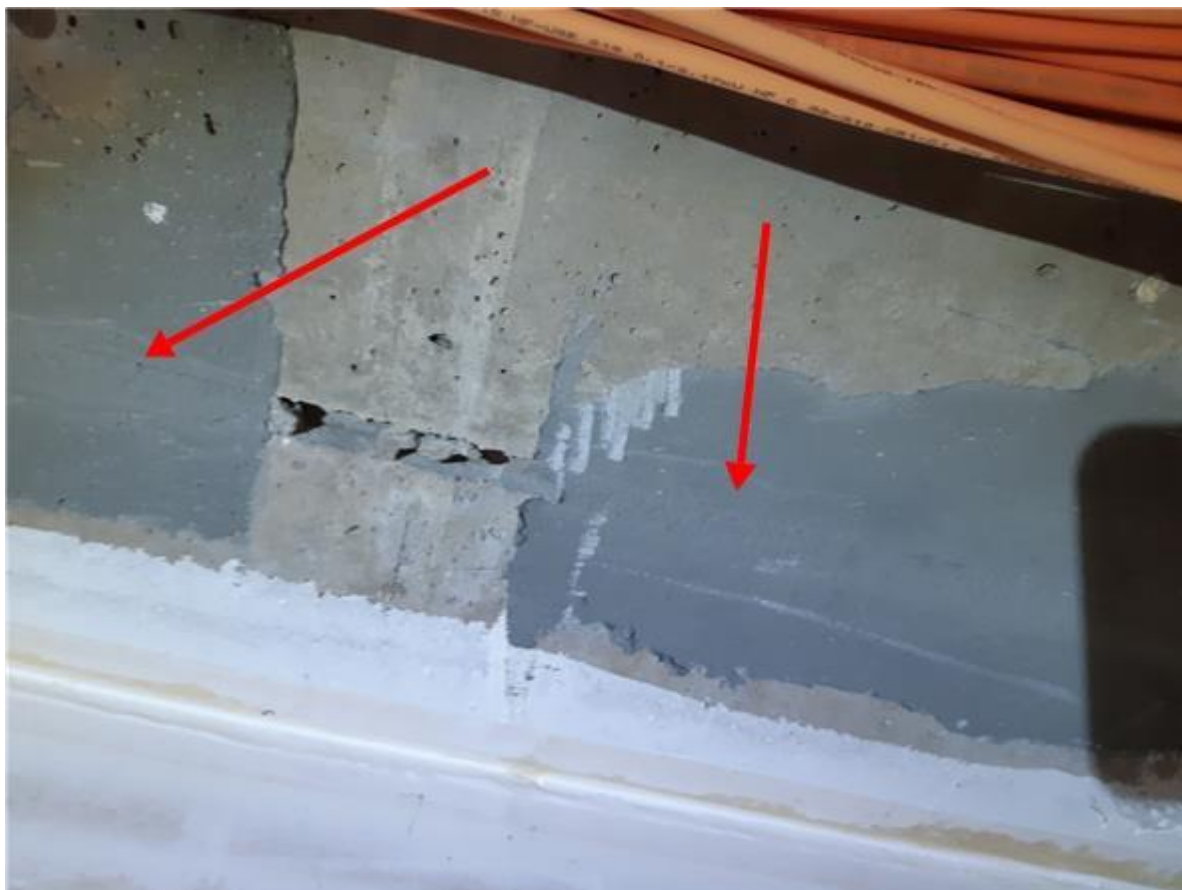
Document : MPCA enduit lissé en sous face de plancher haut, vu dans le plénum du couloir (bande grise
