RAPPORT D'ESSAIS

Campus INP TOULOUSE (31)

Diagnostic d'un terrain de football/rugby en gazon synthétique

RAPPORT N°R240093-A1

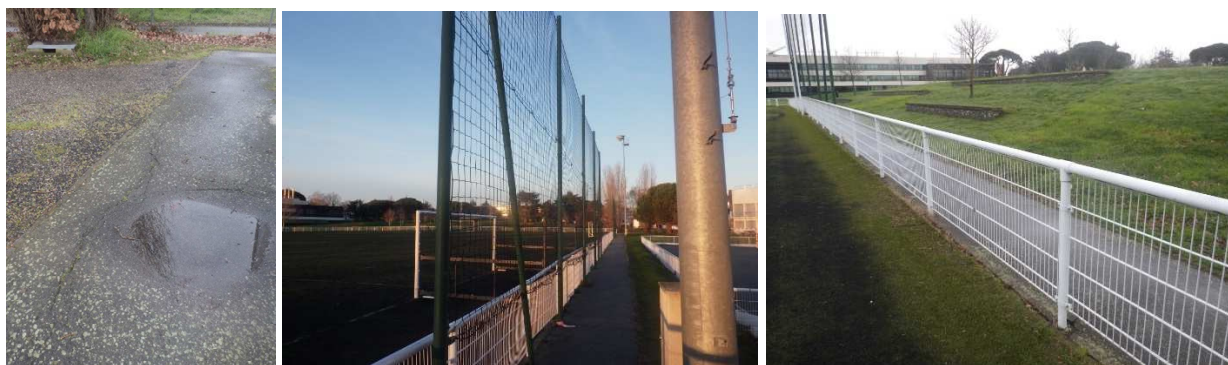
Circulation en enrobé déformée par les racines – Filet pare-ballon – Abords enherbé sur petit côté Nord-Est

Le gazon présente une usure marquée. Des racines sont présentes et soulèvent la surface dans la circulation en enrobé sur le grand côté Sud-Est et le petit côté Nord-Est et jusque sous le gazon dans l'angle Est. Des peupliers sont présents à proximité de l'angle Est du terrain. Quelques épaisseurs de remplissage ont été mesurées, oscillant entre 35 et 44 mm.

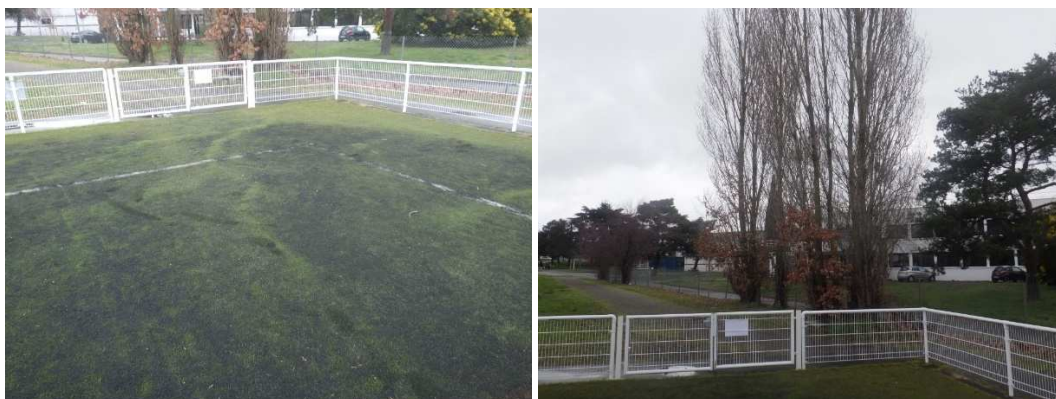
Racines sous le gazon dans l'angle Est – Peupliers proches de l'angle Est

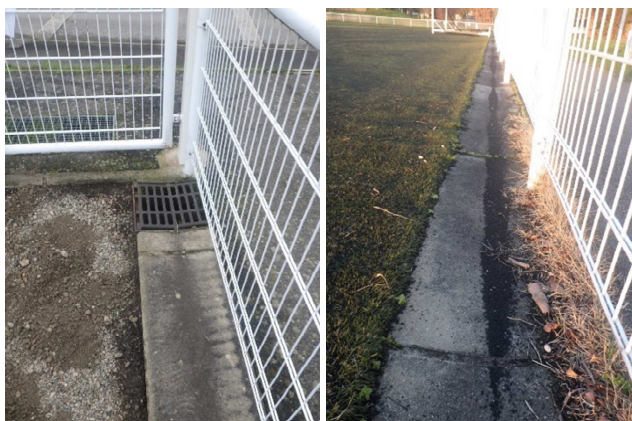
- Terrain en dépression : **Non**
- Barrière haute (minimum 50 cm) : **Non**
- Barrière basse (minimum 20 cm) et zone tampon : **Non**
- Le terrain présente un système de récupération des eaux de ruissellement sur les points bas.

Aucune barrière pour les granulats en bordure de terrain

Un reprofilage du terrain est nécessaire pour retrouver des pentes les plus homogènes possible et ainsi obtenir une conformité au nivellement. En fonction du futur type de remplissage, une correction de pente (diminution) pourra être nécessaire pour limiter au maximum la migration hors du terrain. Les zones présentant des racines doivent être purgées avec mise en place de barrière anti-racines pour contrer de futures migrations sous le nouveau procédé synthétique.

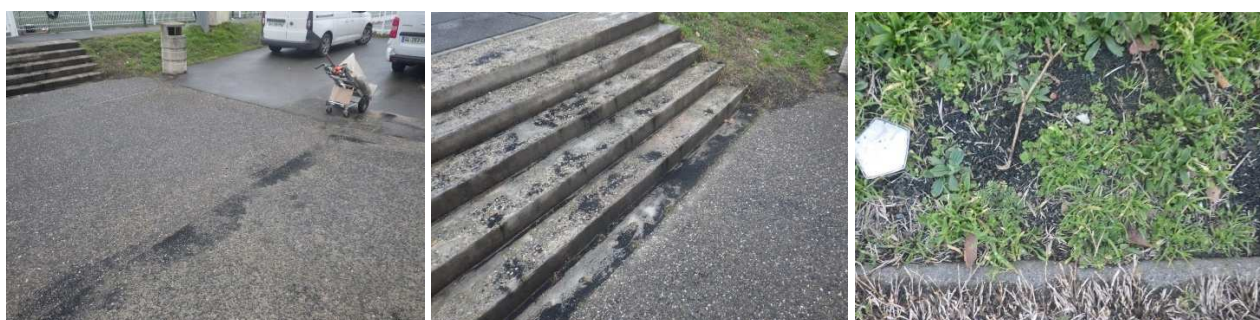
- Zone tampon large avec pente intérieure : **Non**
- Aucune zone tampon en « dur » (pavés, bitume par exemple ; conçue pour récupérer facilement les matériaux de remplissage dispersés) de 50 cm de large et pentée vers la surface en gazon synthétique n'est positionnée sur les côtés de l'aire de jeu. Le gazon synthétique arrive jusqu'au caniveau périmétral sur ces cotés mais aucune zone tampon périphérique inclinée vers l'aire de jeu n'est présente.
- Des risques de projections de matériaux de remplissage sont possibles. Des granulats sont présents à l'extérieur du terrain au-delà de la clôture. **Les barrières de confinement en place ne sont pas conformes aux recommandations.**

Granulat en dehors du terrain

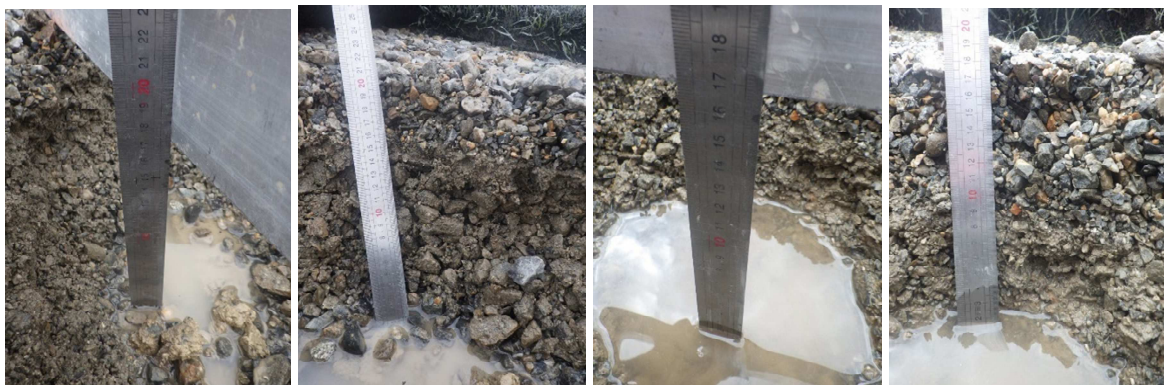
Sondages	S2	S5
Gazon synthétique 45-50 mm		
Grave de fondation 0/16 mm semi-concassée grise/bleue	17,5 cm dont 4 cm supérieur avec peu de fines	17 cm dont 7 cm supérieur avec peu de fines
Fond de forme	limon argileux beige compact, cohésif, a été traité au liant hydraulique	limon argileux beige compact, cohésif, a été traité au liant hydraulique
Observation	1 cm d'eau en fond de couche de fondation	2,5 cm d'eau en fond de couche de fondation

S2 : Épaisseur de fondation et profil – S5 : Épaisseur de fondation et profil

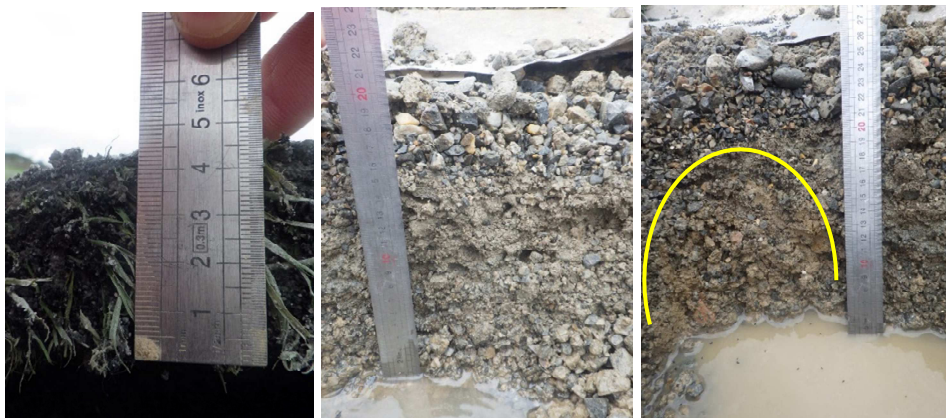
Sondages	S1	S3	S4	S6
Gazon synthétique : 45-50 mm				
Grave de fondation 0/16 mm semi-concassée grise/bleue	16,5 cm dont 3 cm supérieur avec peu de fines	17,5 cm dont 2 cm supérieur avec peu de fines	18 cm dont 2,5 cm avec peu de fines	16 cm dont 2 cm supérieur avec peu de fines
Tranchée drainante remplie en gravier concassé bleu $\pm 4/10$ mm	Débute à -9 cm de la surface de la fondation. Hauteur de gravier au-dessus du drain : 10 cm Pas de géotextile sur les parois. Gravier très pollué par du limon, formant un dôme. Largeur 15 cm.	Débute à -4 cm de la surface de la fondation. Hauteur de gravier au-dessus du drain : 13 cm Gravier très pollué par du limon formant un dôme, pas de géotextile sur les parois. Largeur 13 cm	Débute à -4 cm de la surface de la fondation. Hauteur de gravier au-dessus du drain : 14 cm Gravier très pollué par du limon sur les parois de la tranchée, pas de géotextile sur les parois. Largeur 13 cm	Débute à -7 cm de la surface de la fondation. Hauteur de gravier au-dessus du drain : 16 cm Gravier très pollué par du limon sur toute la tranchée, pas de géotextile sur les parois. Largeur 13 cm

Drain Ø50 agricole annelé perforé en épi à 45°	Dessus du drain à -19 cm de profondeur par rapport à la surface de la couche de fondation	Dessus du drain à -17 cm de profondeur par rapport à la surface de la couche de fondation	Dessus du drain à -18 cm de profondeur par rapport à la surface de la couche de fondation	Dessus du drain à -23 cm de profondeur par rapport à la surface de la couche de fondation
Observations	Fond de forme limon argileux beige compact, traité au liant hydraulique. 3,5 cm d'eau au-dessus du drain	Fond de forme limon argileux beige compact, traité au liant hydraulique. 5,5 cm d'eau au-dessus du drain	Fond de forme limon argileux beige compact, traité au liant hydraulique.	Fond de forme limon argileux beige compact, traité au liant hydraulique. 2 cm d'eau au-dessus du drain

S1 : Épaisseur de gazon – Profil de la couche de fondation – Aspect du dôme de la tranchée, polluée par du limon

Les drains de champ et collecteurs doivent être intégralement remplacés ainsi que les matériaux de remplissage des tranchées. La purge de tous ces matériaux est nécessaire, pur supprimer les risques de tassements différentiels ultérieurs. La pose d'un géotextile sur les parois des tranchées est indispensable. L'utilisation de pièces de raccordement spéciales pour raccorder les drains aux collecteurs est également indispensable.

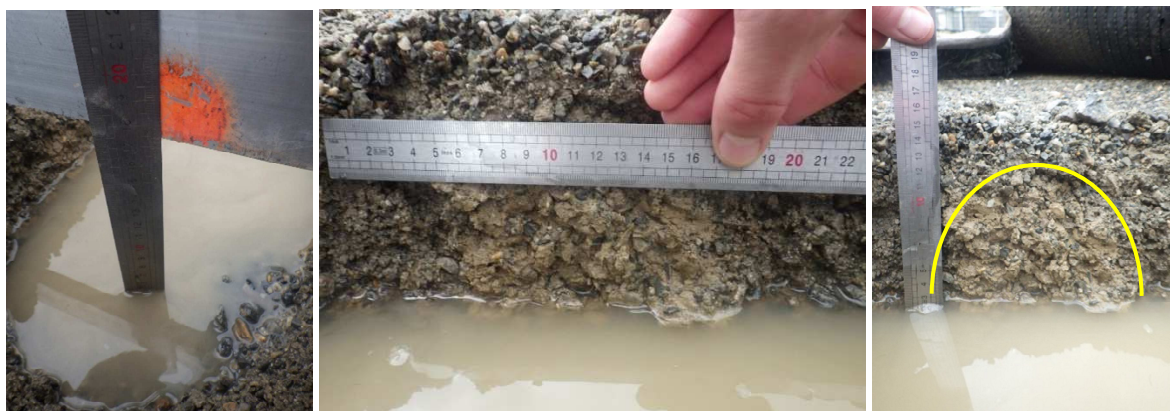
S3 : Épaisseur de couche de fondation – Largeur de tranchée – Aspect de la tranchée remplie en limon

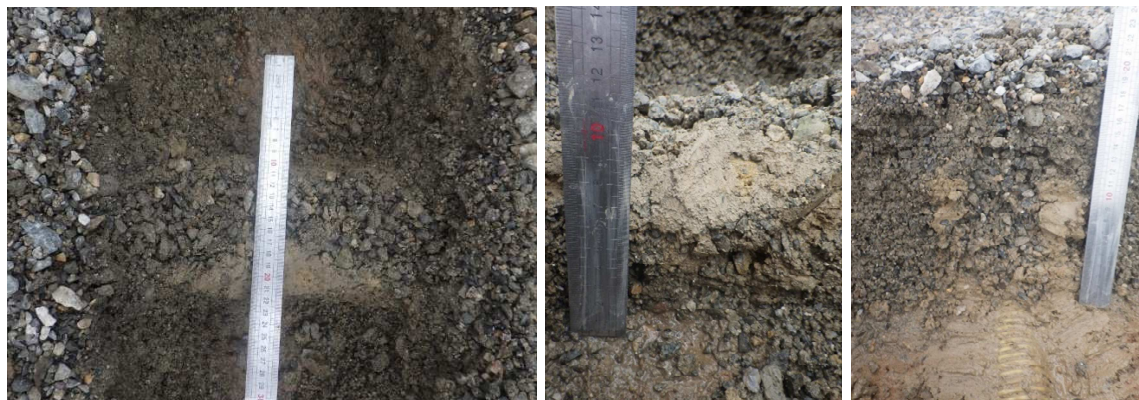
S4 : Aspect du dessus de la tranchée – Profil de la tranchée – Parois limoneuses de la tranchée

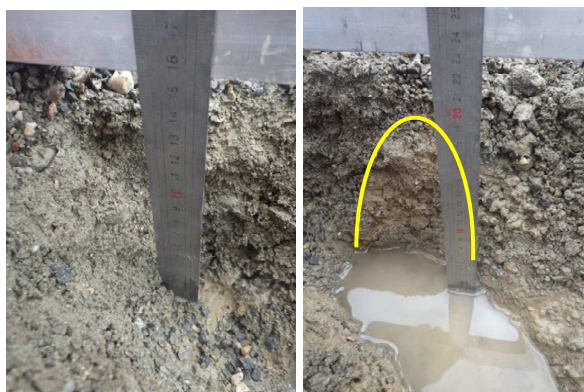
S6 : Épaisseur de fondation – Aspect de la tranchée et eau stagnante

caractéristiques mauvaises sont très probablement liées aux déficiences du drainage, qui entraînent des stagnations d'eau en surface du fond de forme (constatée sur les sondages), ce qui favorise le maintien d'une forte humidité dans les sols, et donc des portances faibles.

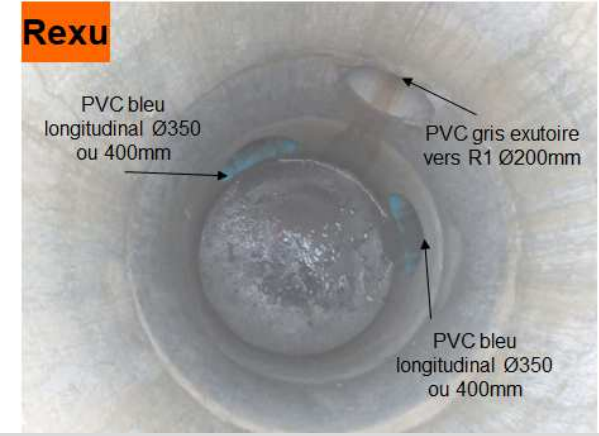
Points	Photo et description du regard	Observations
Regard exutoire

<p>Regard béton circulaire Ø100 cm avec écoulement d'eau</p> <ul style="list-style-type: none"> -1 PVC exutoire Ø200 mm vers R1 FE-145 cm de la surface du regard. -1 PVC bleu Ø350 ou 400 mm longitudinal FE-225 cm -1 PVC bleu Ø350 ou 400 mm transversal FE-225 cm <p>Pas de vidéo inspection depuis ce regard.</p>

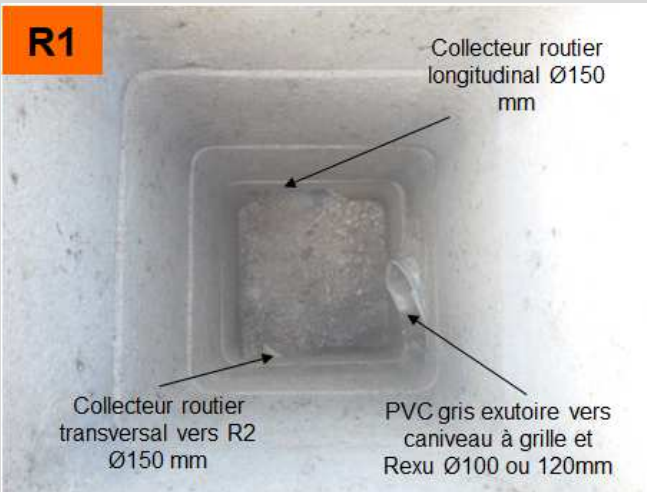
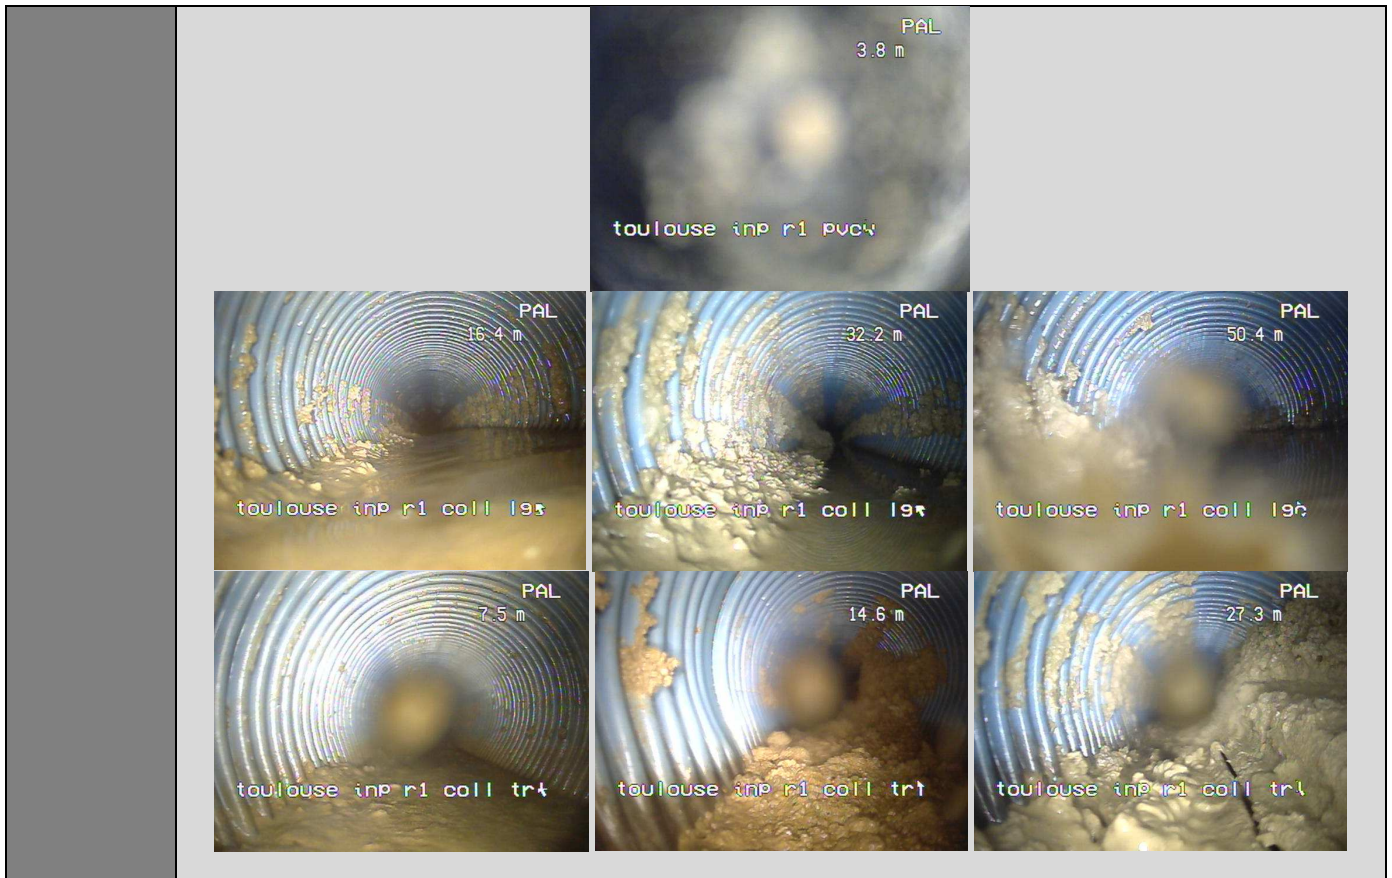
Points	Photo et description du regard	Observations
R1

<p>Regard béton 31x31 cm avec plaque en fonte 35x35 cm. Quelques graviers en fond. Regard sous 15cm de fondation.</p> <ul style="list-style-type: none"> -1 PVC exutoire Ø120 mm vers Rexu FE-97 cm de la surface du regard. -1 collecteur routier longitudinal Ø150 mm FE-70 cm. -1 collecteur routier transversal Ø150 mm FE-95 cm. <p><u>PVC</u> : Arrêt à 3,8 m dans regard exutoire.</p> <p><u>Collecteur longitudinal</u> : fortes venues terreuses depuis perforations et stagnation d'eau sur tout le linéaire inspecté. Arrêt à 50 m.</p> <p><u>Collecteur transversal</u> : fortes venues terreuses depuis perforations et stagnation d'eau sur tout le linéaire inspecté. Arrêt à 27 m.</p>

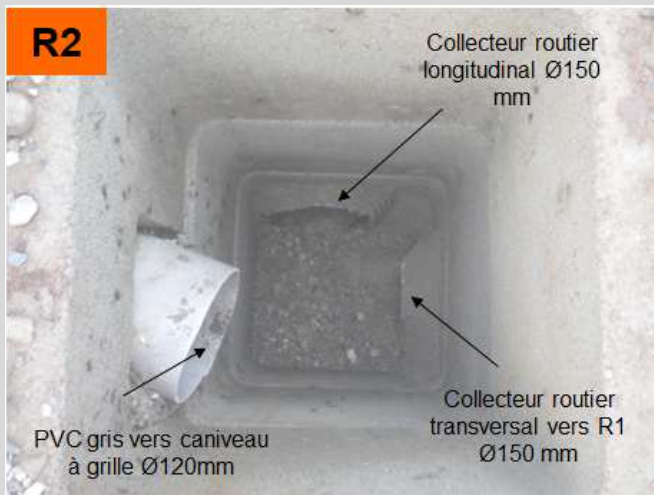
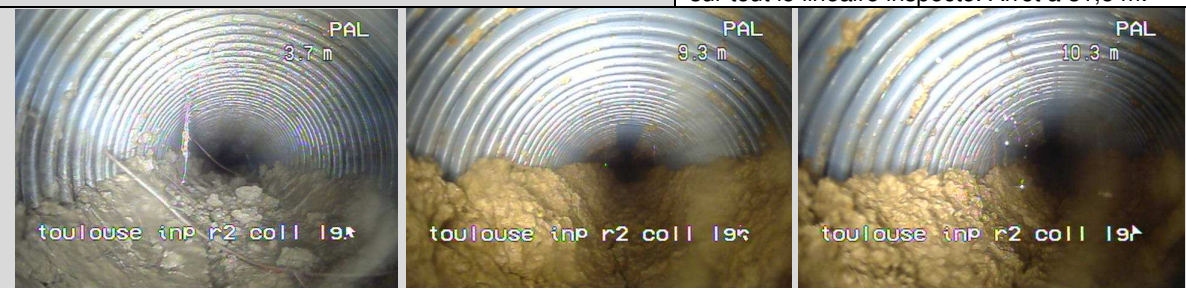
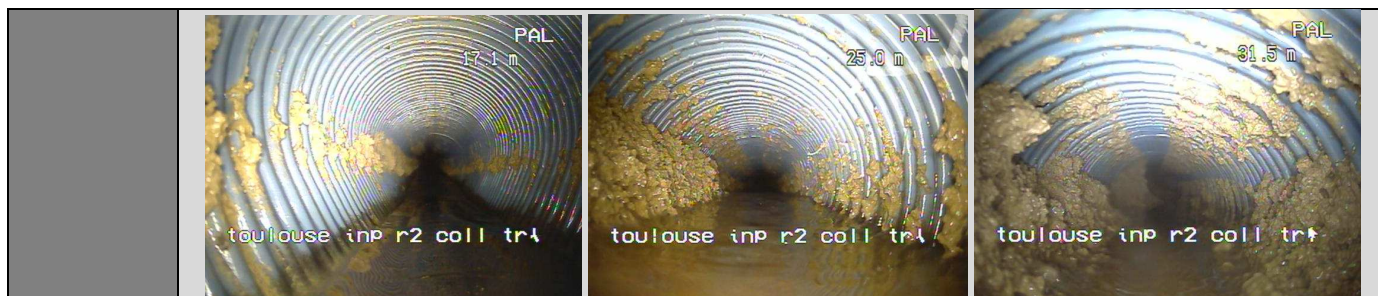
Points	Photo et description du regard	Observations
R2

<p>Regard béton 31x31 cm avec plaque en fonte 35x35 cm. Quelques graviers en fond, fond bétonné. Regard sous 18 cm de fondation.</p> <p>-1 PVC depuis caniveau Ø120 mm FE-25 cm -1 collecteur routier longitudinal Ø150 mm FE-72 cm. -1 collecteur routier transversal Ø150 mm FE-72 cm.</p> <p><u>Collecteur longitudinal</u> : venues terreuses des perforations du collecteur sur tout le linéaire inspecté. Arrêt à 10 m.</p> <p><u>Collecteur transversal</u> : venues terreuses des perforations du collecteur et stagnation d'eau sur tout le linéaire inspecté. Arrêt à 31,5 m.</p>

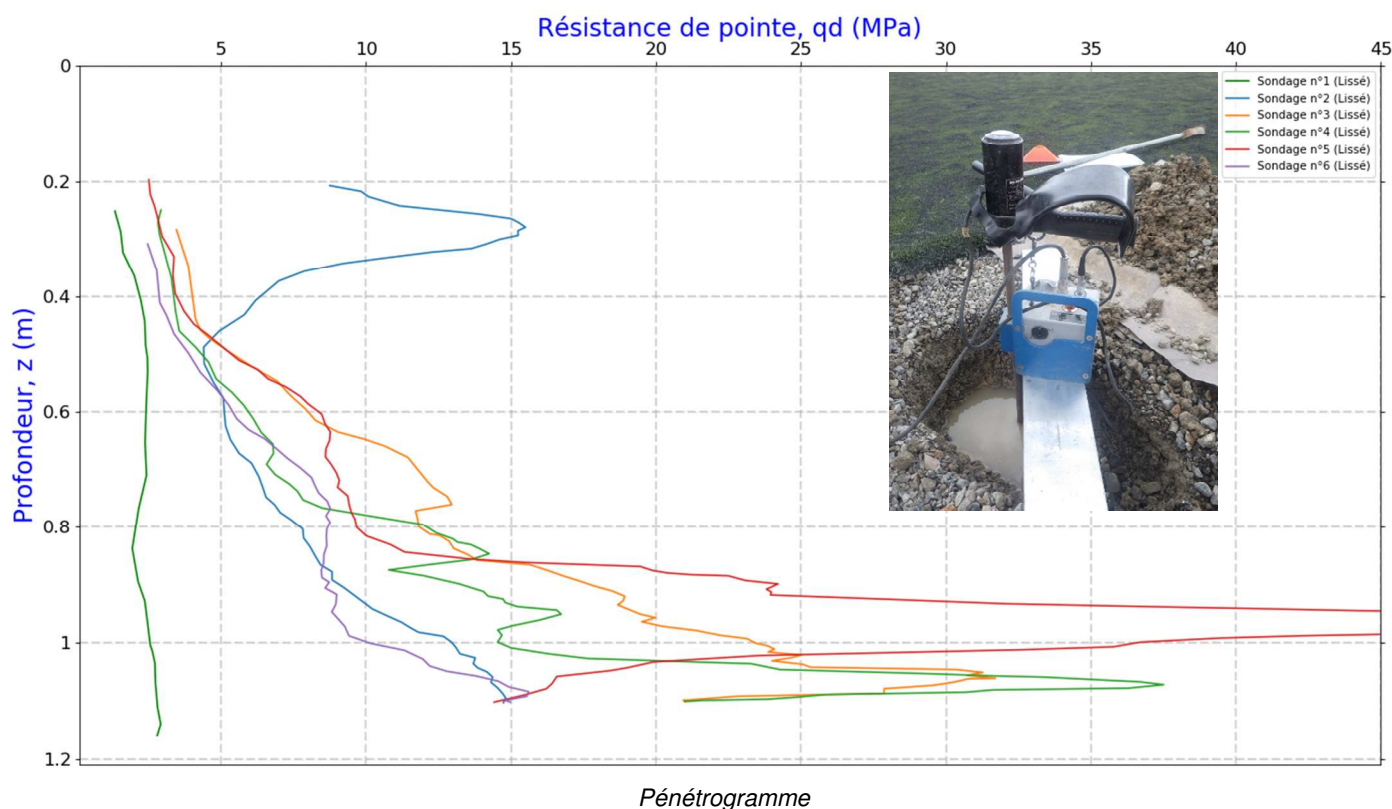
Sur les sondage 3, 4, 5 et 6, la compacité est faible entre 20 et 60 cm de profondeur (inférieur ou très proche de 5 MPa) puis augmente progressivement jusqu'à une compacité satisfaisante. Sur le sondage 2, la compacité est faible vers 45-60 cm de profondeur, puis satisfaisante. Sur le sondage 1, la compacité est très faible de 25 cm à 1,15m (<5 MPa).

Le fond de forme analysé est de type A1. Ce sont des sols à dominante limoneuse, sensibles l'eau, dont la portance dépend de l'état hydrique. Les essais de compacité ne sont pas satisfaisants au moment de nos essais sur les points de sondages avec une compacité très faible (<5 MPa) sur plus ou moins l'épaisseur supposée du traitement. Ces

La portance peut s'améliorer, si la teneur en eau du sol du fond de forme peut être abaissée nettement et durablement. Il est donc fortement recommandé de réaliser les travaux en période estivale et en conditions sèches, idéalement après plusieurs mois sans précipitations importantes, pour réduire les risques de portance faible. Néanmoins, il n'est pas possible de prédire l'état hydrique du sol du fond de forme, et donc sa portance, pour le moment où se dérouleront les travaux.

C'est pourquoi, si la portance ne s'est pas suffisamment améliorée au moment des travaux, il y a lieu de prévoir des opérations d'amélioration de la portance sur l'ensemble de la surface. La solution la plus simple est d'envisager un traitement en place aux liants hydrauliques (ciment ou liant routier), le malaxage incluant les matériaux de la couche de fondation, l'ancien réseau de drainage et le sol du fond de forme, sur une profondeur d'au moins 35 cm. Si la cote finale du terrain ne peut pas être relevée d'une vingtaine de centimètres (ce qui arrivera avec la proposition de traitement en partant du terrain existant), le traitement devra être précédé d'un terrassement d'une partie des matériaux. Pour les raisons évoquées ci-dessus, il est préférable de ne pas envisager le réemploi de la couche de fondation qui serait terrassée en tant que matériau drainant.

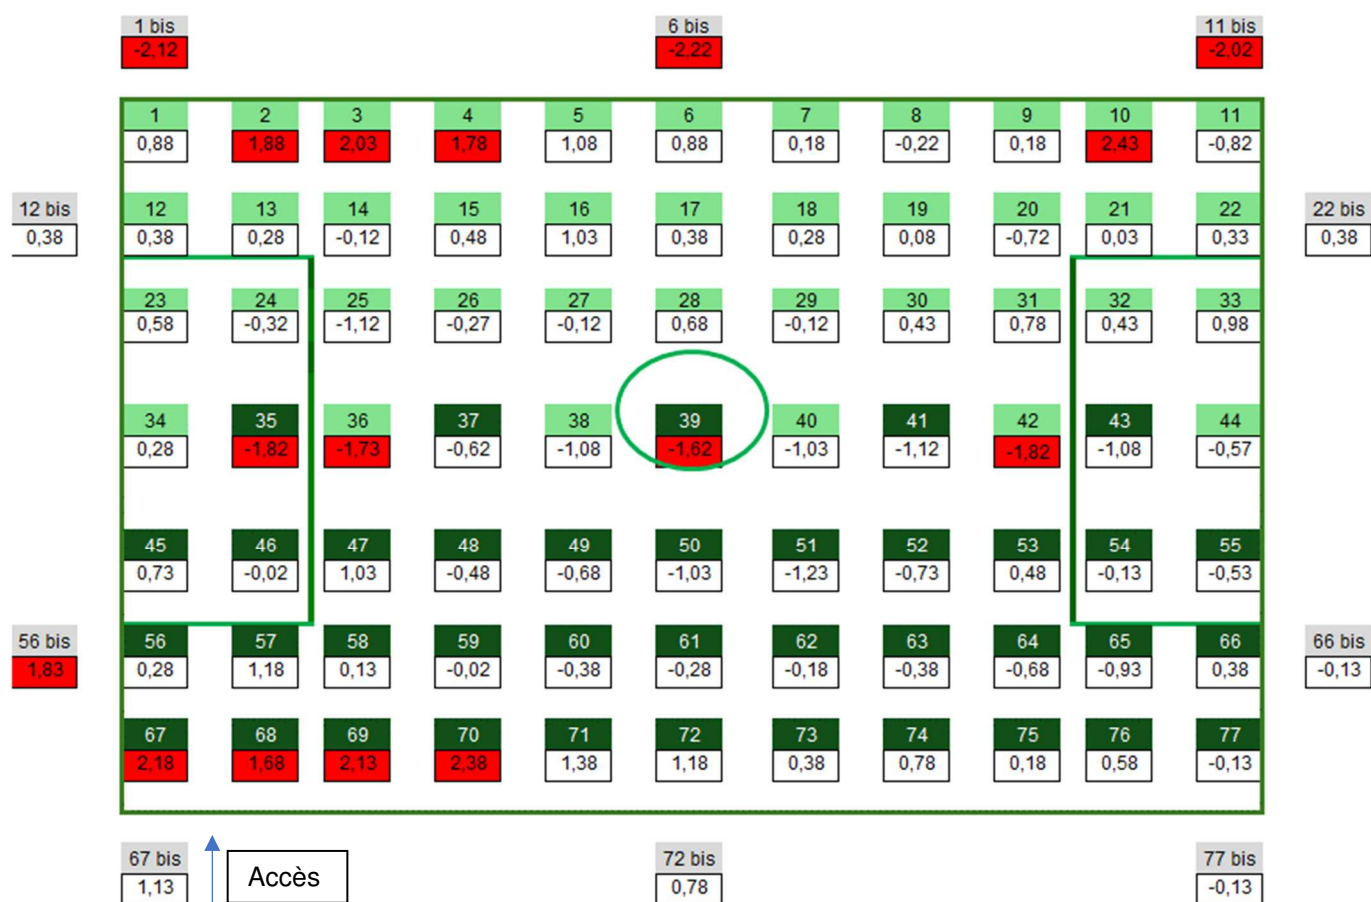
ANNEXE 3 : PLAN DU RELEVÉ ALTIMÉTRIQUE PAR CARROYAGE

Le terrain présente une pente en toit avec chaque versant entre 0,9 et 1%. L'altimétrie selon le carroyage de la FFF est non conforme aux exigences. Des caniveaux CC1 avec grille avaloir sont présents sur les points bas du terrain. Des racines (probablement de peupliers) sont présentes sous le gazon synthétique dans l'angle Est et dans les circulations périphériques. Des améliorations sont à prévoir pour lutter contre la migration du granulat dans l'environnement.

Conclusion	
Ecart maximum	2,43
Altimétrie conforme	Non conforme
