Rapport de mission de repérage des matériaux et produits contenant de l'amiante avant réalisation de travaux

CENTRE DES FINANCES PUBLIQUES
7 rue Louis Millet
50300 AVRANCHES

Référence rapport : 24550/AMI/20/2912

Remplacement des menuiseries extérieures et ravalement des façades

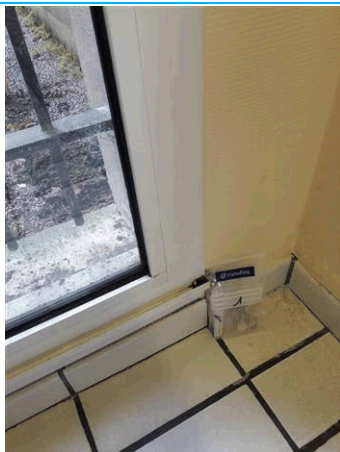
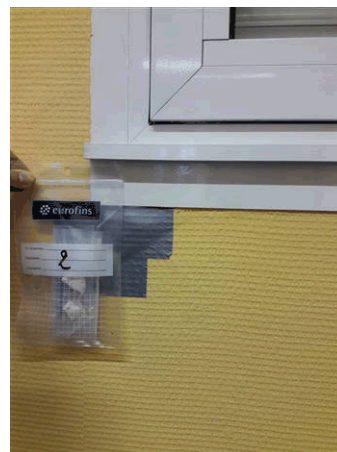
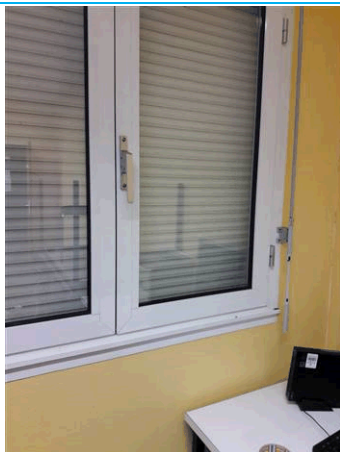
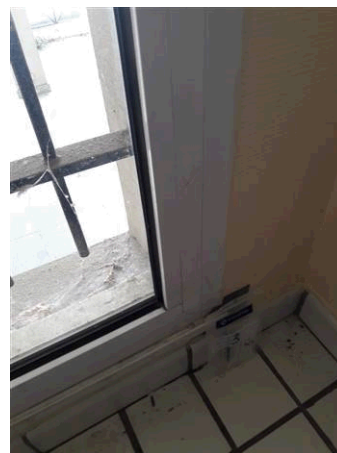
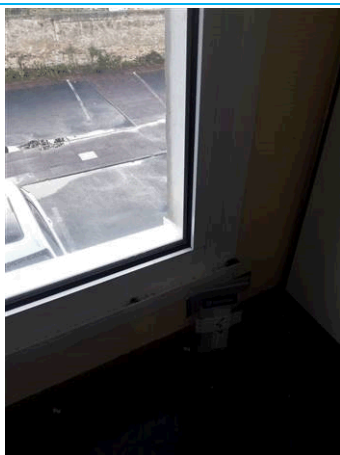
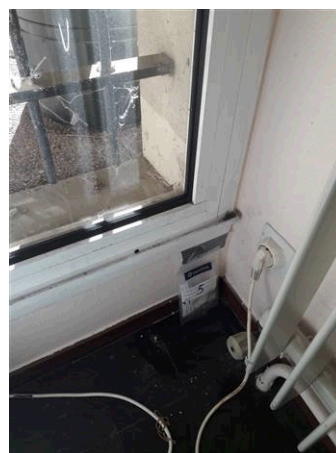
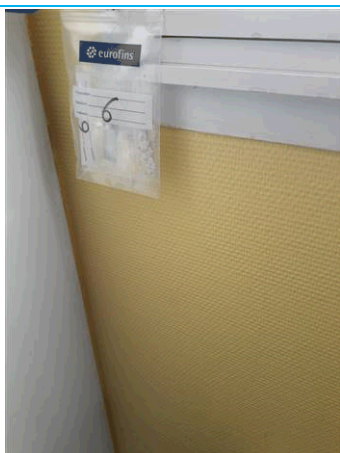
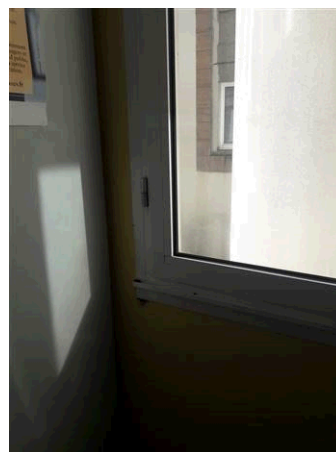
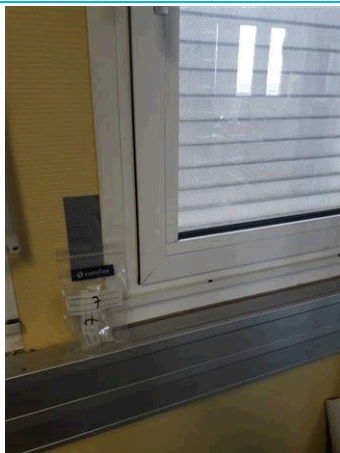
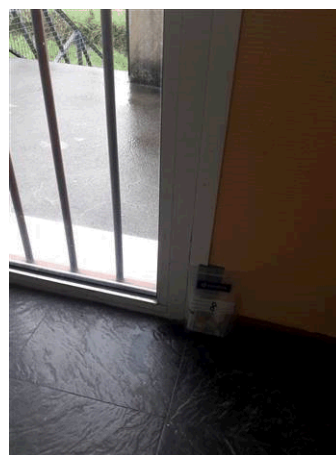
Matériaux : ZPSO-001
 Prélèvement : P001; P002; P003; P004; P005; P006; P007; P008
 Description : Panneaux plâtre en doublage
 Localisation : Rez de chaussée; 1er étage; 2ème étage
 Résultat : Absence d'amiante
 Quantité :

Matériaux : ZPSO-001

Description : Panneaux plâtre en doublage

Résultat : Absence d'amiante

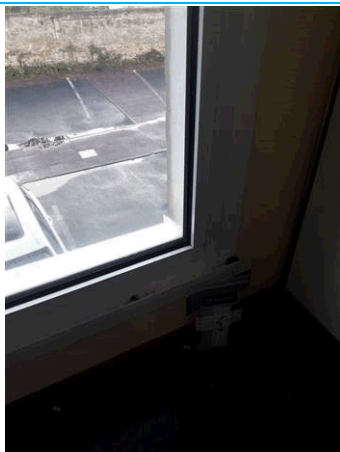
Matériaux : ZPSO-003

Description : Joint de mastic de vitrage - caoutchouc

Localisation : Rez de chaussée; 1er étage; 2ème étage

Résultat : Absence d'amiante

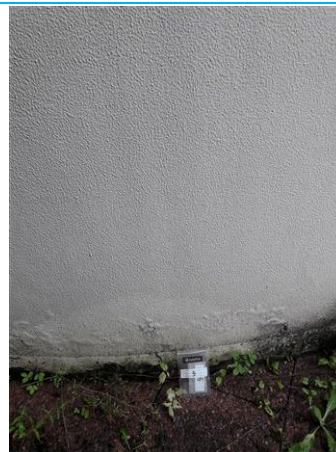
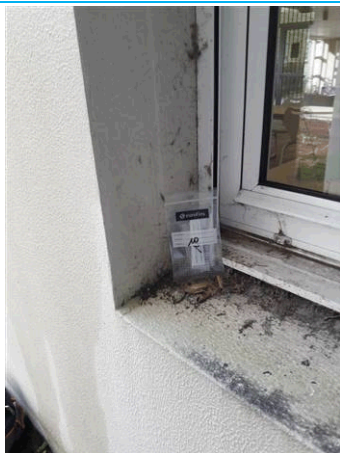
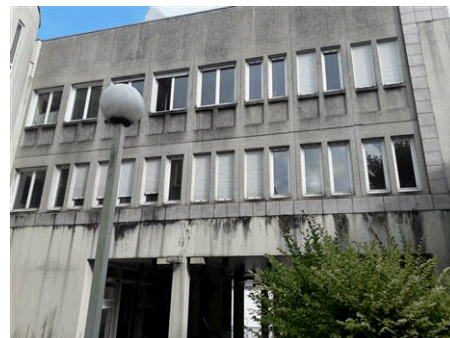
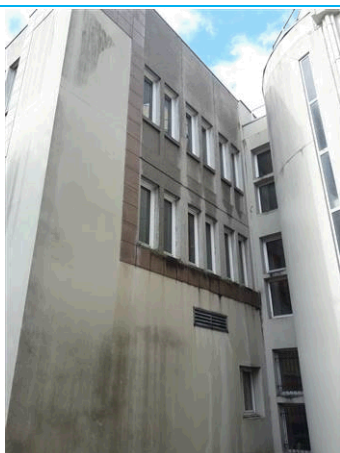
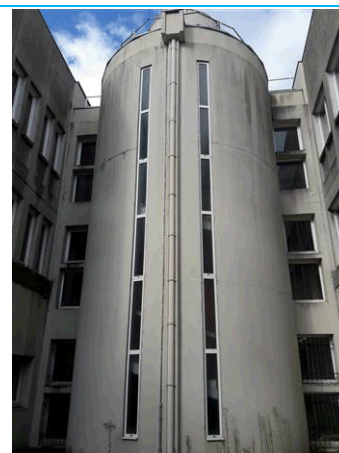
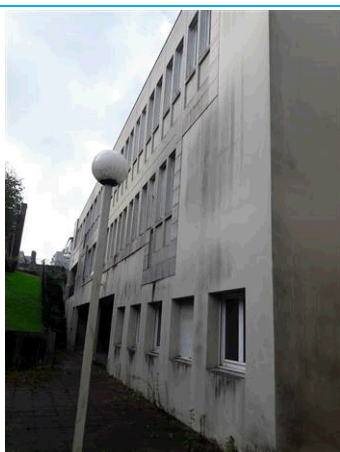
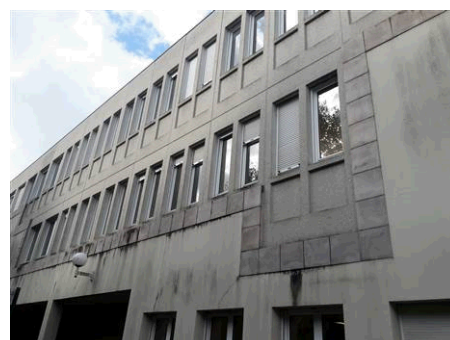
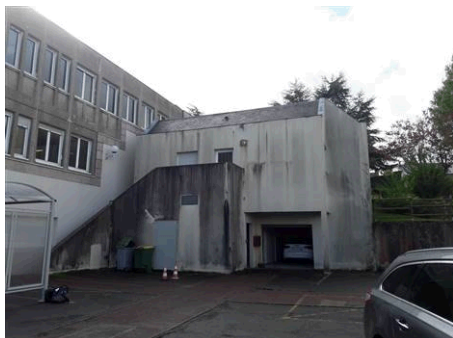
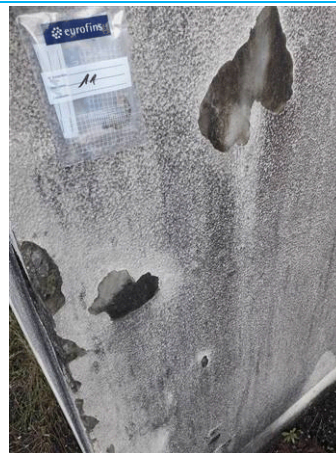
Les rapports antérieurs font état de présence d'amiante dans certains prélèvements réalisés sur les enduits en façade. En outre les prélèvements réalisés dans le cadre de la présente missions contiennent de l'amiante. Nous considérons que l'ensemble des zones avec enduit contiennent de l'amiante, exceptée la zone dont le ravalement a été réalisé en 2°016 / 2017.

N° Matériau	Localisation	Composant		N° Prélèvement	Conclusion (justification)	Type de sondage	Quantité*
ZPSO-002	Parties extérieures	Enduit extérieur (projeté, lissé ou taloché)	Enduit extérieur (projeté, lissé ou taloché)	P009; P010; P011; P012	Présence d'amiante (Après analyse en laboratoire)

Matériaux : ZPSO-002

Description : Enduit extérieur (projeté, lissé ou taloché)

Localisation : Parties extérieures

Résultat : Présence d'amiante

Matériaux : ZPSO-002
Prélèvement : P009; P010; P011; P012
Description : Enduit extérieur (projeté, lissé ou taloché)
Localisation : Parties extérieures
Résultat : Présence d'amiante

Lorsque le présent rapport est suivi de travaux, le propriétaire doit effectuer après enlèvement ou confinement des matériaux et produits contenant de l'amiante de la liste A ou de la liste B situés à l'intérieur des bâtiments occupés ou fréquentés, les interventions suivantes :

- > Examen visuel des ouvrages par une personne certifiée,
- > Mesures d'empoussièrement par un organisme accrédité par le COFRAC.

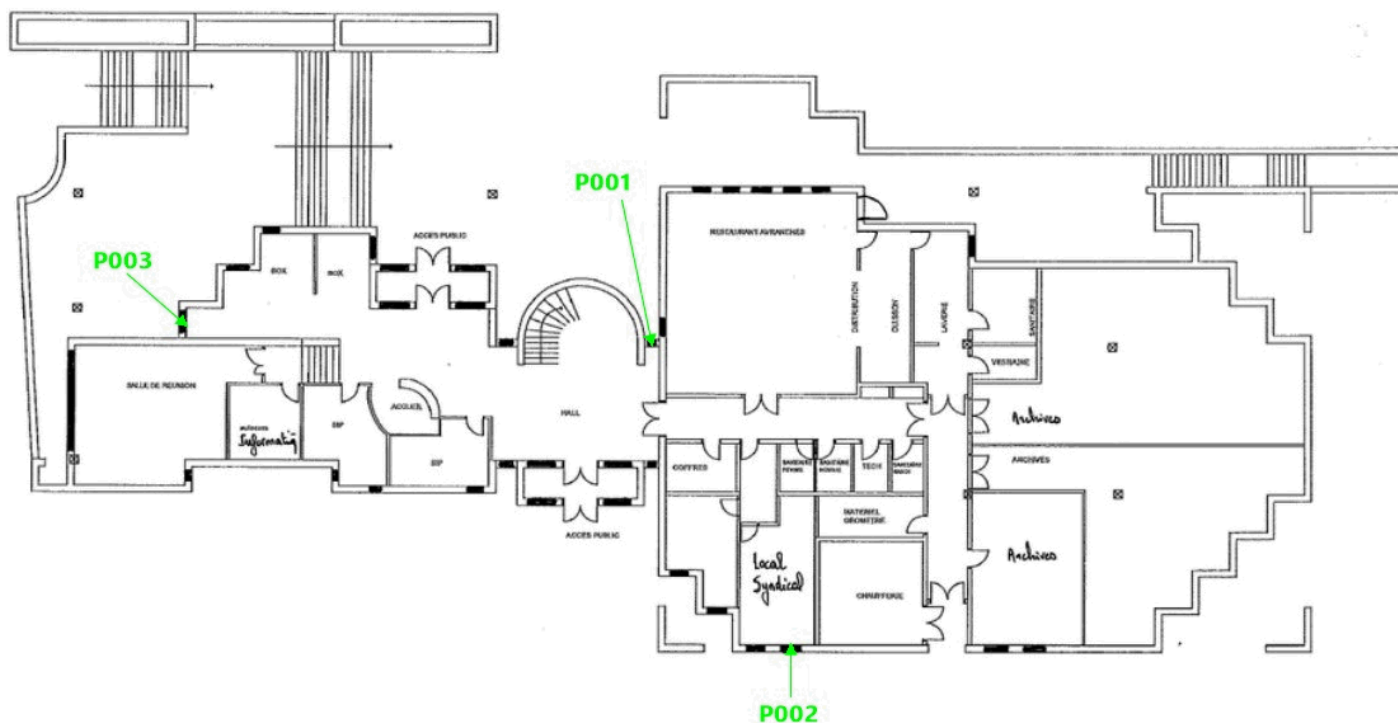
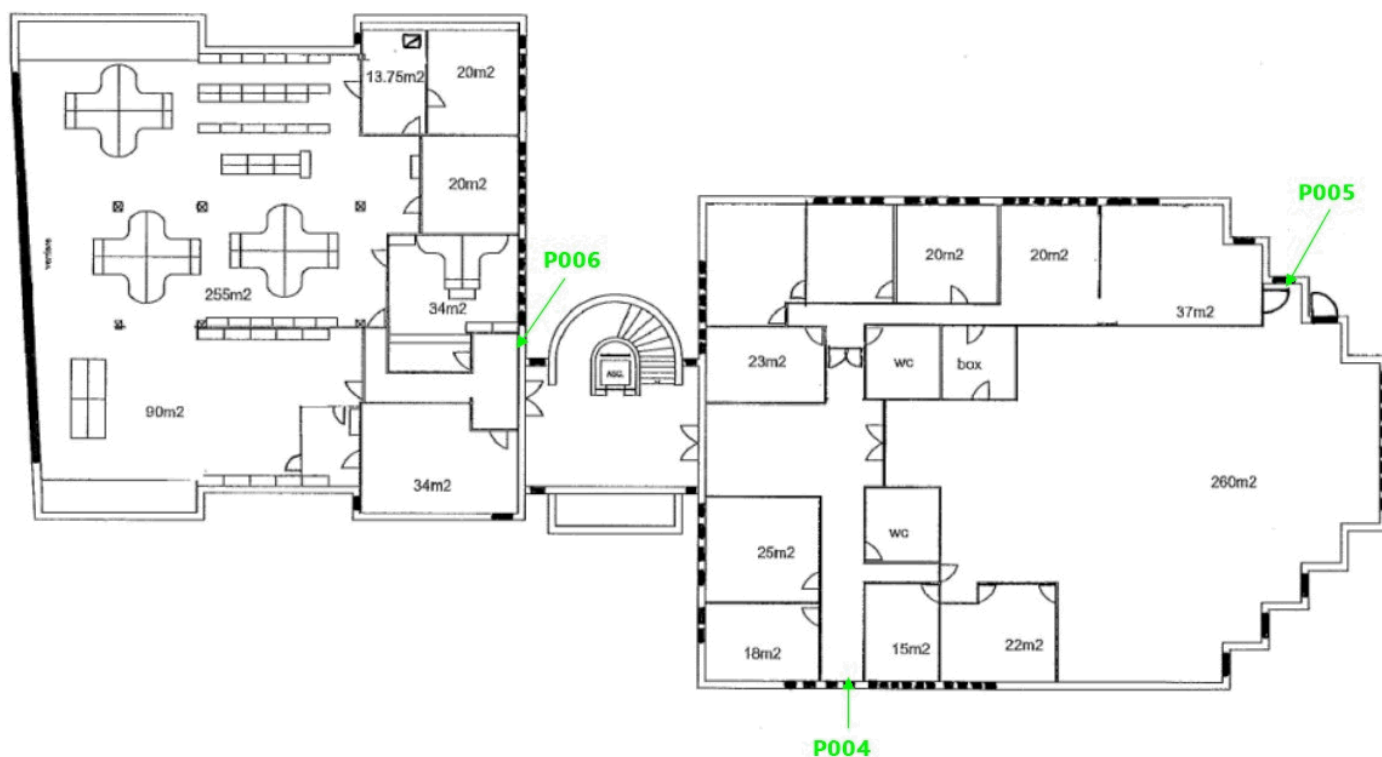
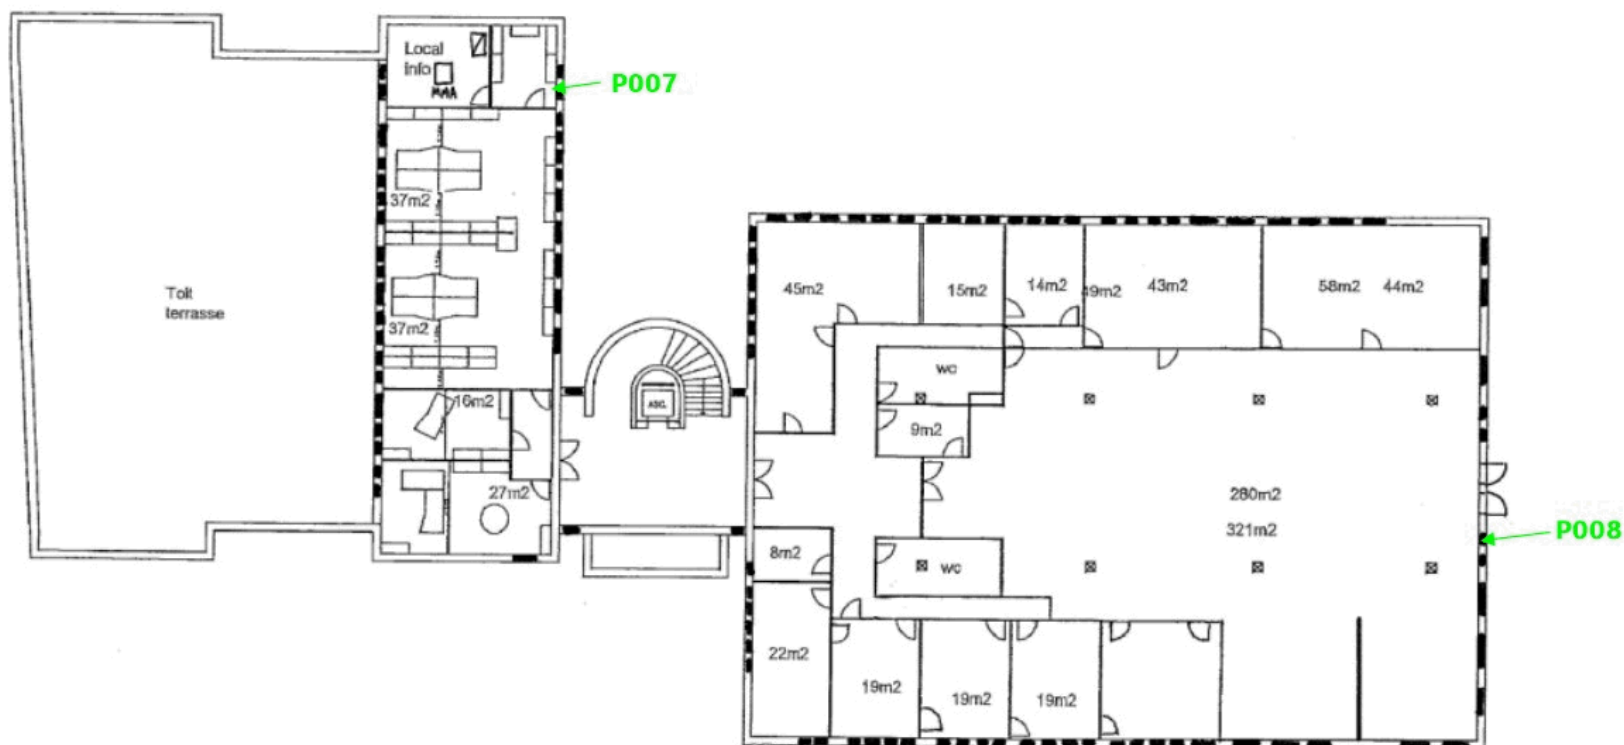
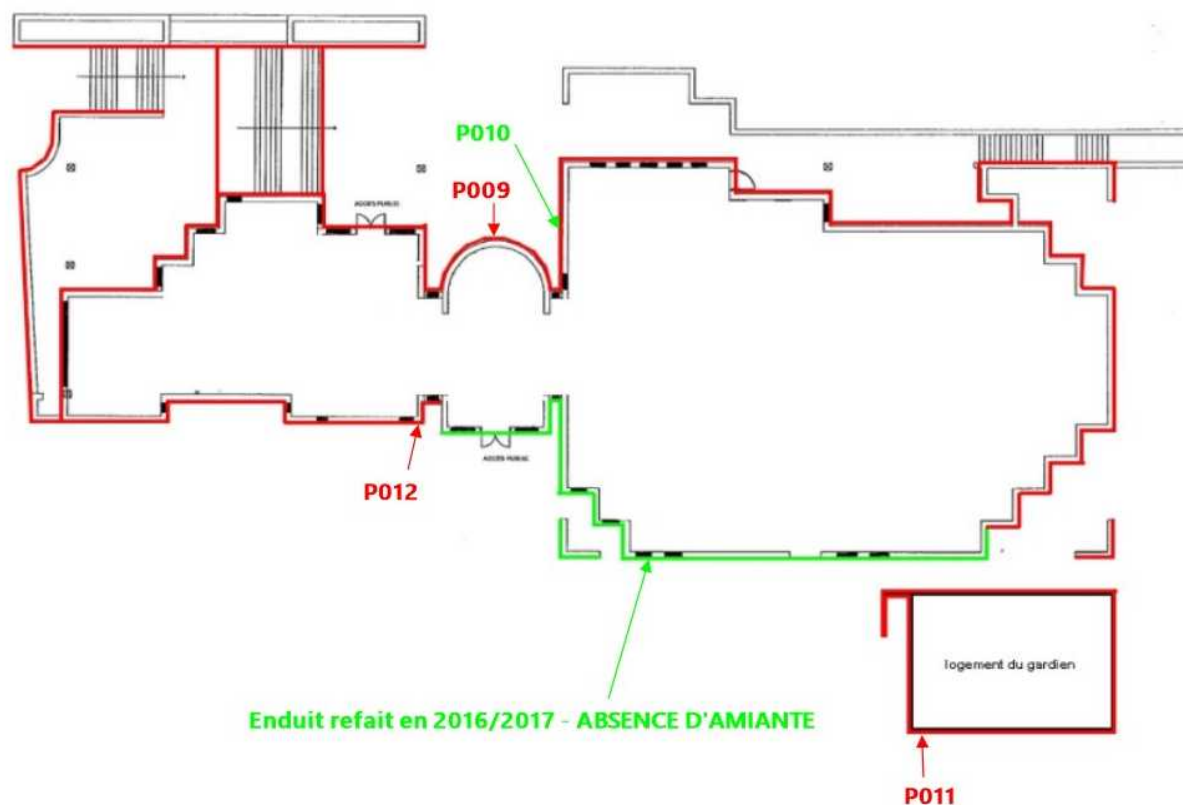
Planche (croquis) de repérage technique effectué par le cabinet : SOCOTEC DIAGNOSTIC, auteur : Laure Anne BOUTROT

LEGENDE				
Légende	ZPSO	N° Prélèvement	Type de sondage	Conclusion
	ZPSO-001	P001; P002; P003; P004; P005; P006; P007; P008		Absence d'amiante (Après analyse en laboratoire)
	ZPSO-002	P009; P010; P011; P012		Présence d'amiante (Après analyse en laboratoire)
	ZPSO-003			Matériau ou produit qui par nature ne contient pas d'amiante
