Pré-Rapport du 16/05/2024 de la mission de repérage des matériaux et produits contenant de l'amiante avant réalisation de travaux dans un immeuble bâti

Centre des finances publiques d'Avranches 7 rue Louis Millet-remplacement menuiseries
50300 AVRANCHES

Date du rapport : 30/04/2024

Référence du dossier : 2402CHNCA - BI3280000000709

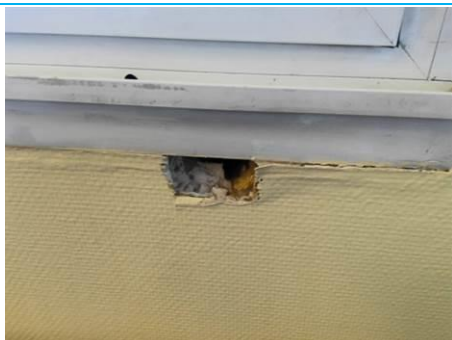
Matériaux : ZPSO-001
Prélèvement : P001
Description : Isolant intérieur fibreux
Localisation : 2ème étage_Aile droite - Bureau 210
Résultat : Absence d'amiante

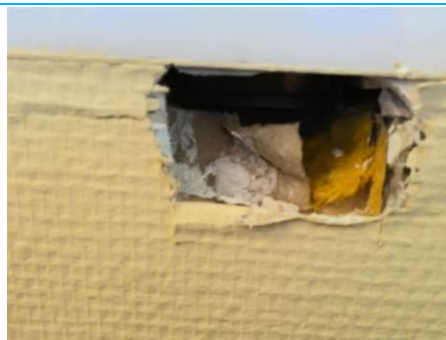
Matériaux : ZPSO-002
Prélèvement : P002
Description : Plot de colle fixant les cloisons au mur
Localisation : 2ème étage_Aile droite - Bureau 210
Résultat : Absence d'amiante

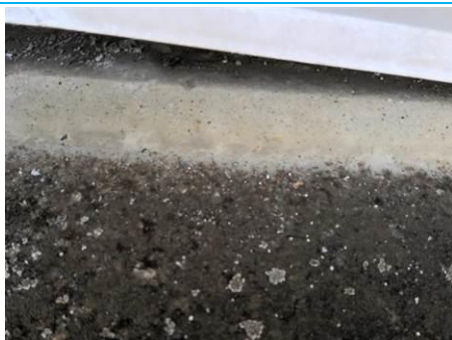
Matériaux : ZPSO-003
Prélèvement : P003; P013; P021
Description : Joint d'étanchéité entre menuiserie et structure (pièce d'appui)
Localisation : 2ème étage_Aile droite - Bureau 210; 2ème étage_Aile droite - Bureau 206; 2ème étage_Aile Gauche - Bureau 214; 1er étage - Dégt 1
Résultat : Absence d'amiante

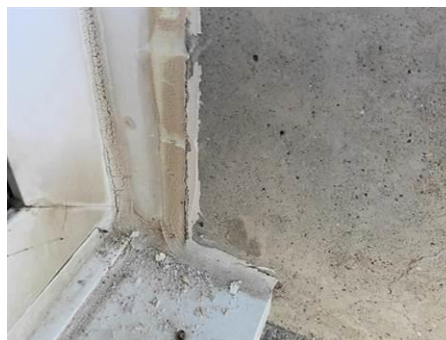
Matériaux : ZPSO-004
Prélèvement : P004; P014
Description : Sur joint d'étanchéité
Localisation : 2ème étage_Aile droite - Bureau 210; 2ème étage_Aile droite - Bureau 206; 1er étage - Dégt 1
Résultat : Absence d'amiante

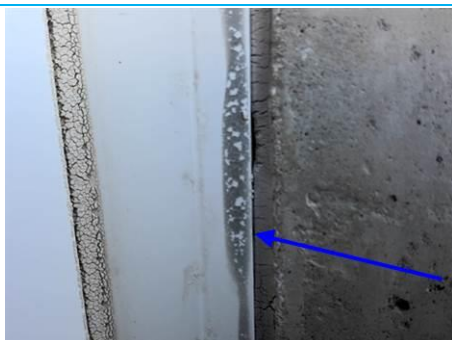
Matériaux : ZPSO-005
Prélèvement : P005; P015; P022; P029
Description : Joint d'étanchéité entre menuiserie alu et structure béton (extérieur)
Localisation : 2ème étage_Aile droite - Bureau 210; 2ème étage_Aile droite - Bureau 206; 2ème étage_Aile Gauche - Bureau 214; 1er étage - Dégt 1
Résultat : Absence d'amiante

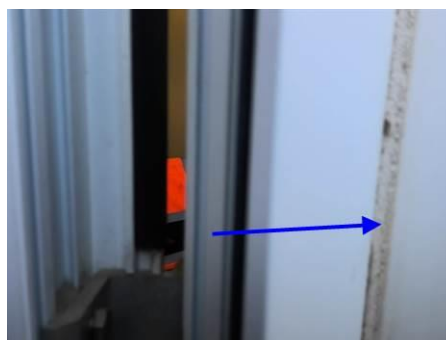
Matériaux : ZPSO-006
Prélèvement : P006; P016; P023; P030
Description : Joint d'étanchéité entre menuiserie alu et cadre alu posé sur maçonnerie
Localisation : 1er étage - Dégt 1
Résultat : Absence d'amiante

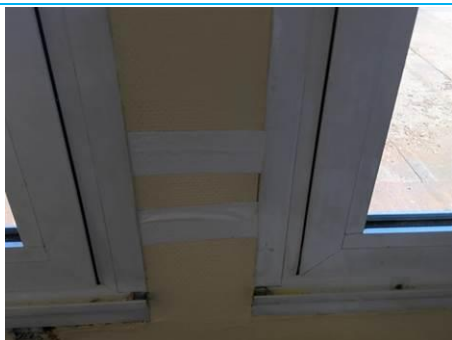
Matériaux : ZPSO-007
 Prélèvement : P007
 Description : toile de verre avec peinture
 Localisation : 2ème étage_Aile droite - Bureau 210
 Résultat : Absence d'amiante

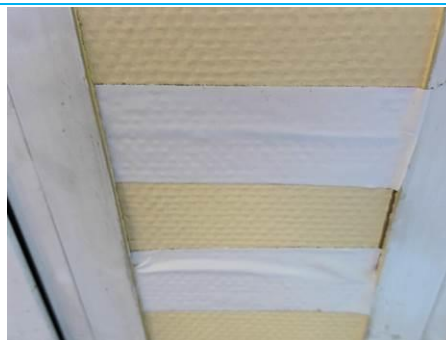
Matériaux : ZPSO-008
 Prélèvement : P008
 Description : Enduit de jointoiment des plaques de plâtre
 Localisation : 2ème étage_Aile droite - Bureau 210
 Résultat : Absence d'amiante

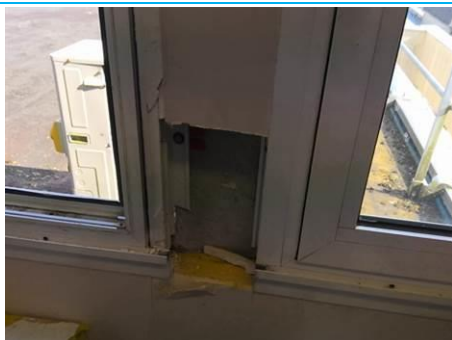
Matériaux : ZPSO-009
 Prélèvement : P009
 Description : Enduit de jointoiment des plaques de plâtre
 Localisation : 2ème étage_Aile droite - Bureau 206
 Résultat : Absence d'amiante

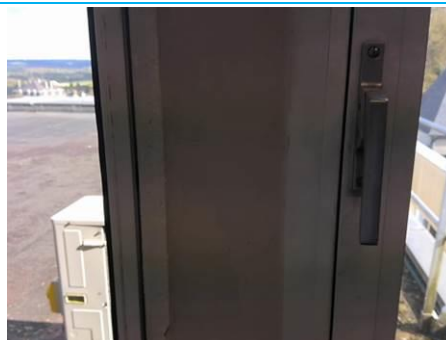
Matériaux : ZPSO-010
 Prélèvement : P010
 Description : Peinture décorative sur plaque de plâtre ; papier alu
 Localisation : 2ème étage_Aile droite - Bureau 206
 Résultat : Absence d'amiante

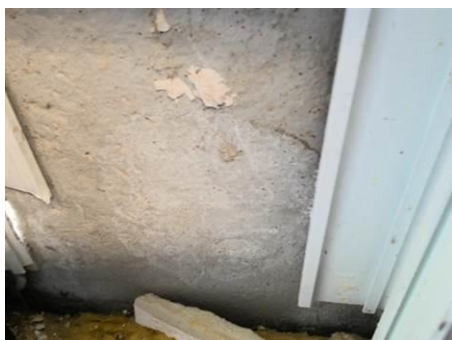
Matériaux : ZPSO-011
 Prélèvement : P011
 Description : Plot de colle fixant les cloisons au mur
 Localisation : 2ème étage_Aile droite - Bureau 206
 Résultat : Absence d'amiante

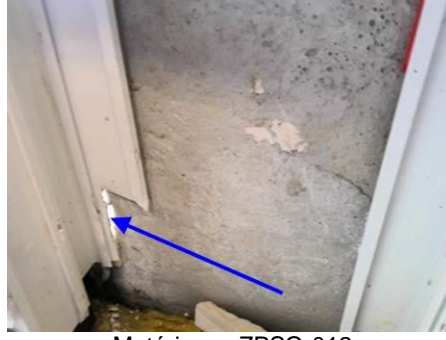
Matériaux : ZPSO-012
 Prélèvement : P012
 Description : JOINT DE CALFEUTREMENT ENTRE CADRE ALU ET MACONNERIE
 Localisation : 2ème étage_Aile droite - Bureau 206
 Résultat : Absence d'amiante

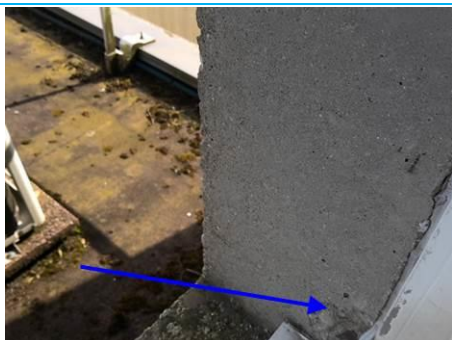
Matériaux : ZPSO-013
Prélèvement : P017; P031
Description : béton

Résultat : Absence d'amiante

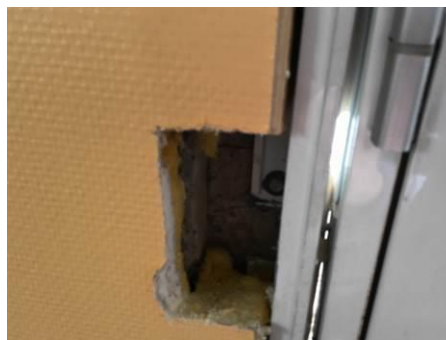
Matériaux : ZPSO-014
Prélèvement : P018

Description : Plot de colle fixant les cloisons au mur
Localisation : 2ème étage_Aile Gauche - Bureau 214

Résultat : Absence d'amiante

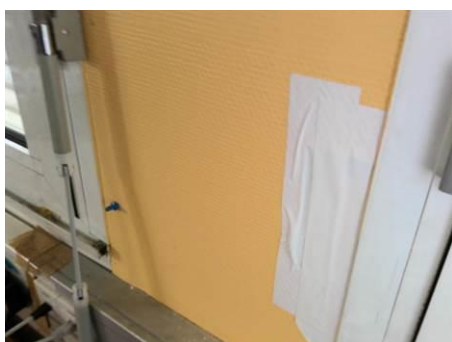
Matériaux : ZPSO-016
Prélèvement : P020

Description : Plaque de plâtre avec feuille aluminium
Localisation : 2ème étage_Aile Gauche - Bureau 214

Résultat : Absence d'amiante

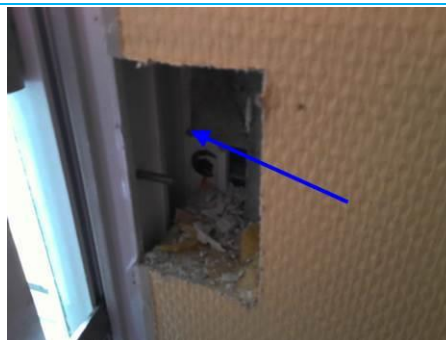
Matériaux : ZPSO-017
Prélèvement : P024

Description : Joint de calfeutrement mousse sur cadre aluminium fixé sur maçonnerie

Résultat : Absence d'amiante

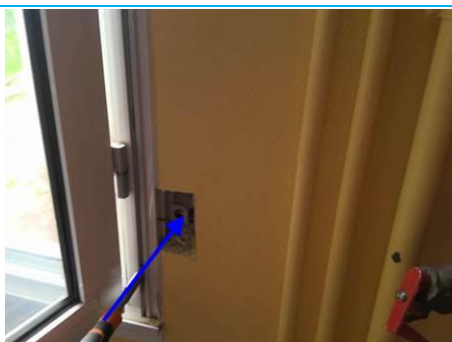
Matériaux : ZPSO-018
Prélèvement : P025

Description : Plot de colle fixant les cloisons au mur

Résultat : Absence d'amiante

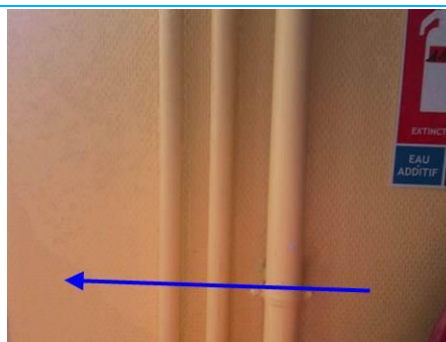
Matériaux : ZPSO-019
Prélèvement : P026

Description : toile de verre avec peinture
Localisation : 2ème étage_Aile droite - Bureau 210

Résultat : Absence d'amiante

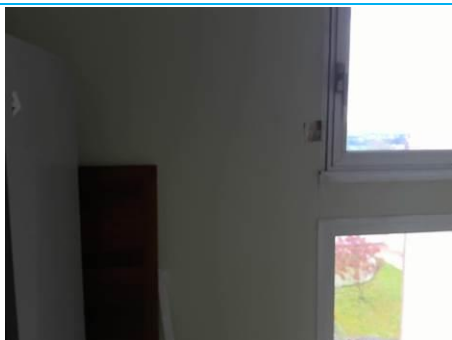
Matériaux : ZPSO-026
Prélèvement : P036
Description : toile de verre avec peinture
Localisation : 1er étage - PALIER
Résultat : Absence d'amiante

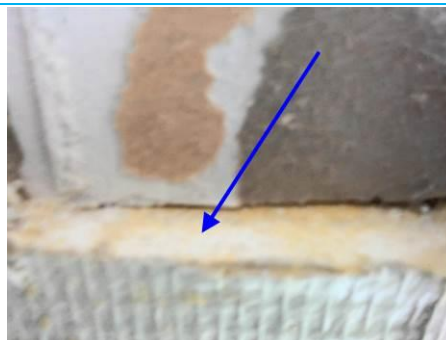
Matériaux : ZPSO-027
Prélèvement : P037
Description : Plaque de plâtre avec aluminium
Localisation : 1er étage - PALIER
Résultat : Absence d'amiante

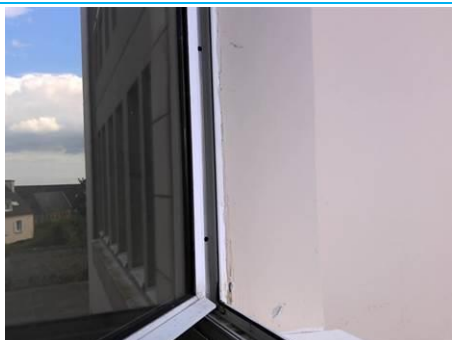
Localisation	Matériau ou produit
1er étage - Bureau 107; 1er étage - PALIER; Extérieur - Facades peintes (Mur C)	Revêtement plastique épais (RPE) sur les encadrements de fenêtre maçonneries

Matériaux : ZPSO-028
Prélèvement : P038; P042
Description : Revêtement plastique épais (RPE) sur les encadrements de fenêtre maçonnées
Localisation : 1er étage - Bureau 107; 1er étage - PALIER;
Extérieur - Facades peintes
Résultat : Présence d'amiante

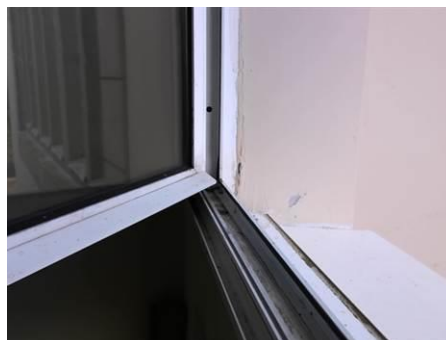
Matériaux : ZPSO-029
Prélèvement : P039
Description : Joint d'étanchéité entre menuiserie et structure
Localisation : 1er étage - PALIER
Résultat : Absence d'amiante

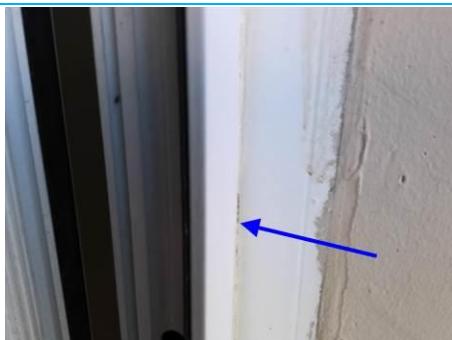
Matériaux : ZPSO-030
Prélèvement : P040
Description : Joint étanchéité entre bâti zlu et cadre
Localisation : 1er étage - PALIER
Résultat : Absence d'amiante

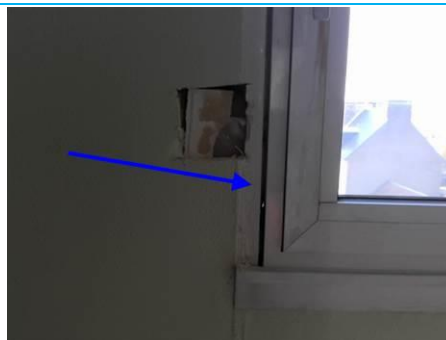
Matériaux : ZPSO-031
Prélèvement : P041
Description : Enduits à base de plâtre, lissés ou talochés
Localisation : 1er étage - PALIER
Résultat : Absence d'amiante

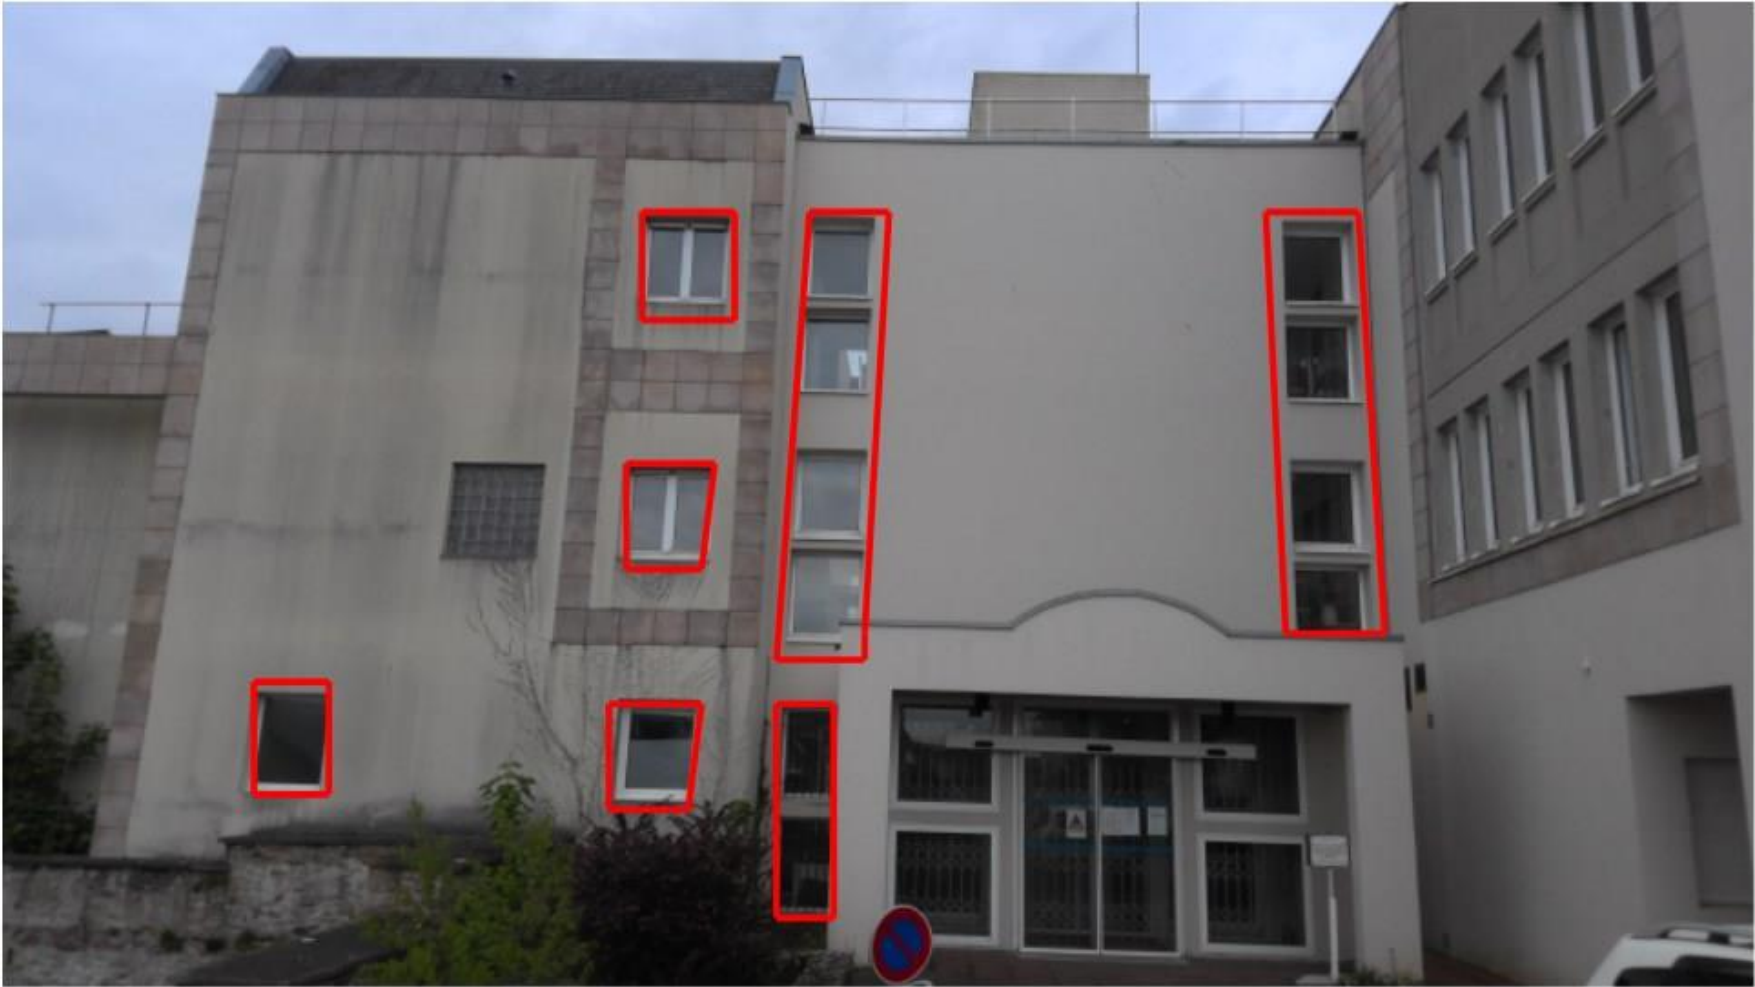
**ZPSO-028-Amianté**
Revêtement plastique épais (RPE) sur les encadrements de fenêtre maçonnées

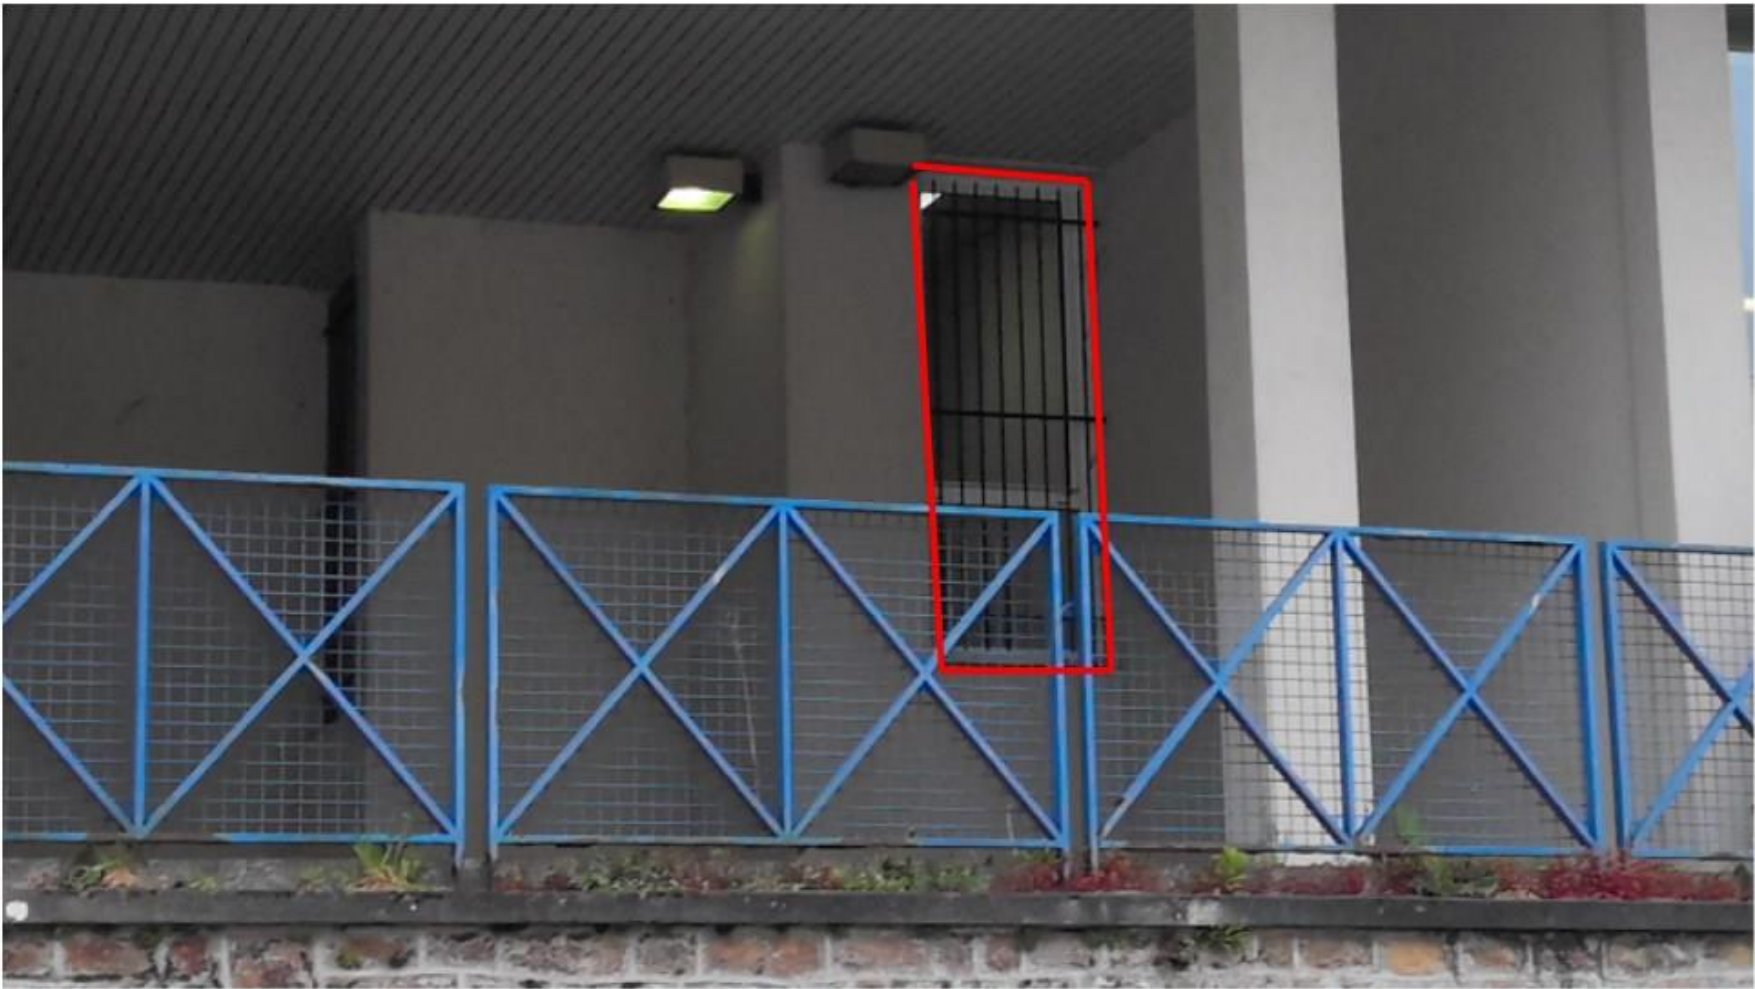
ZPSO-028 - Amianté
Revêtement plastique épais (RPE) sur les encadrements de fenêtre maçonnées

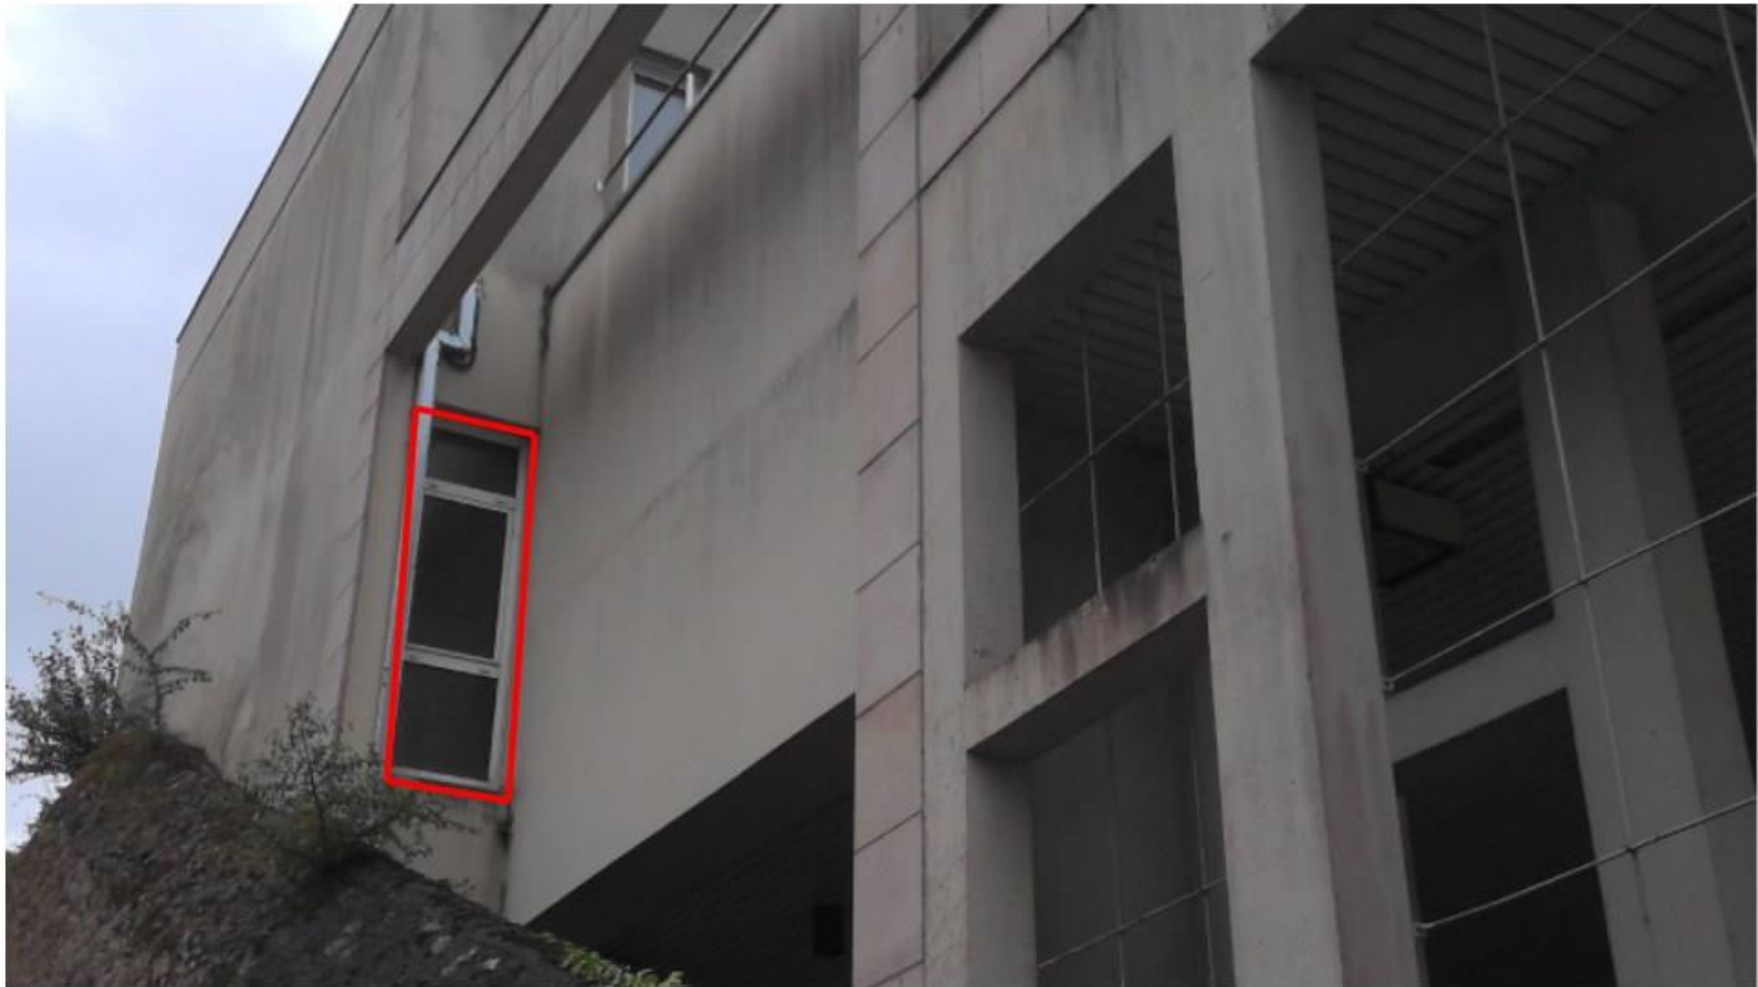
**ZPSO-028 - Amianté**
Revêtement plastique épais (RPE) sur les encadrements de fenêtre maçonnées

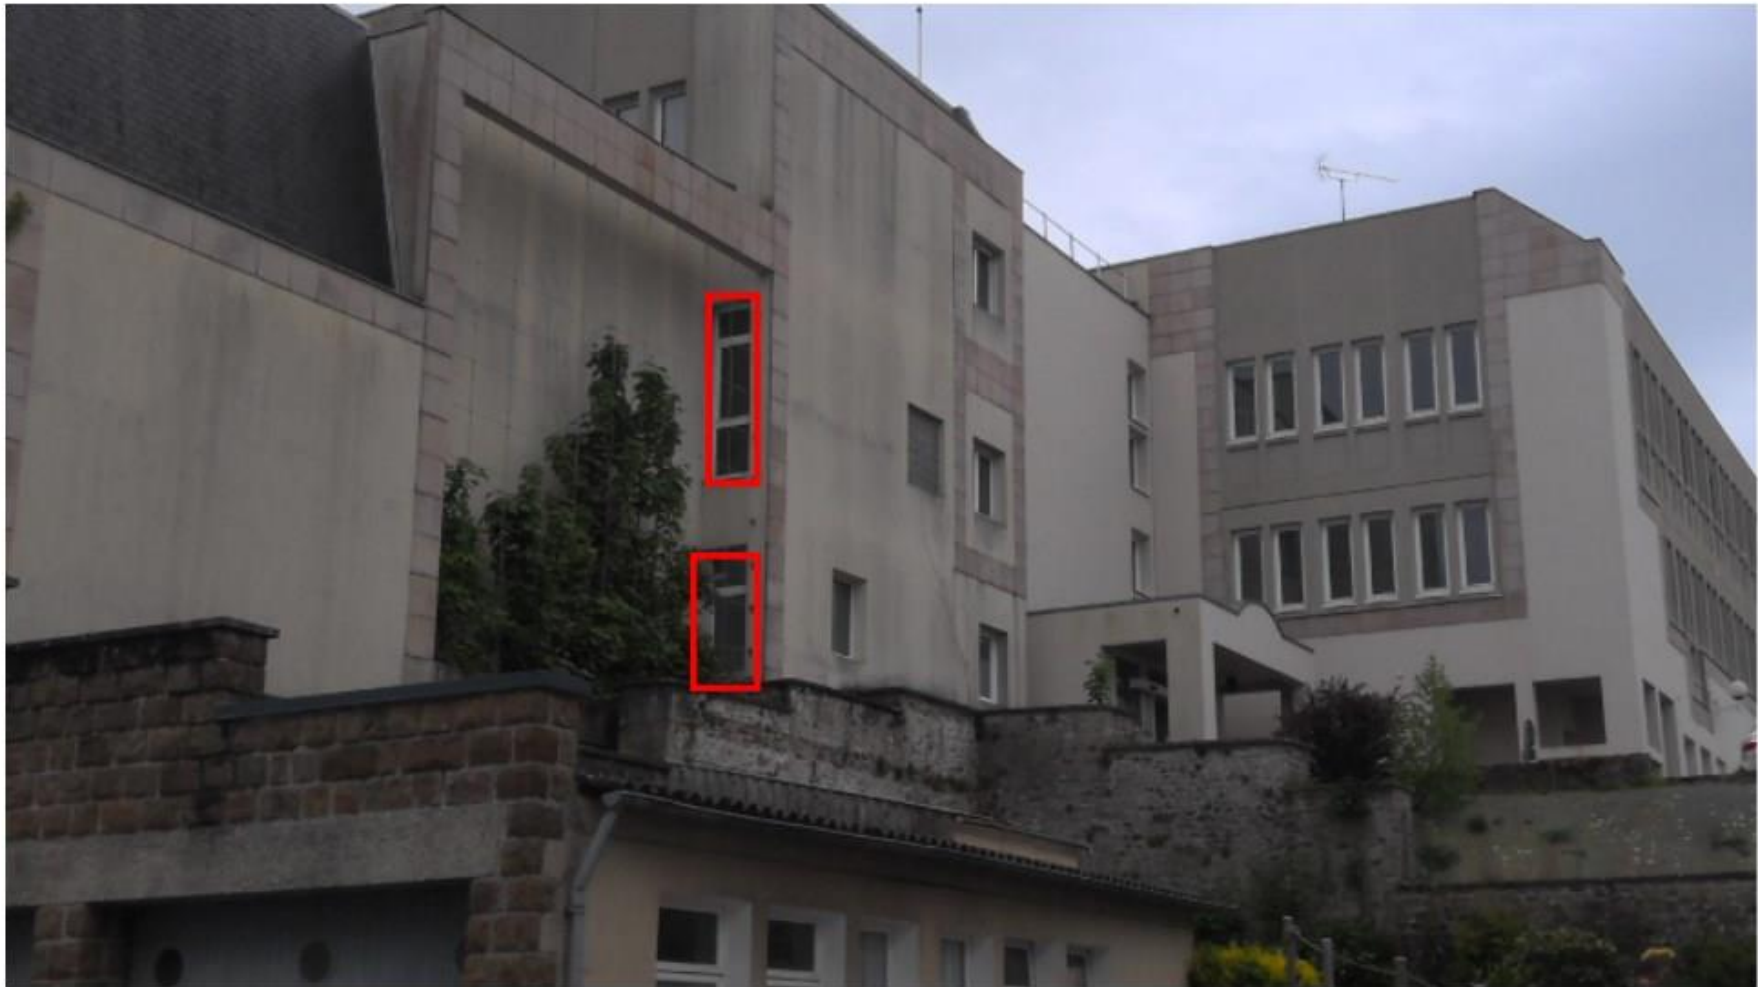
a ZPSO-028 - Amianté
Revêtement plastique épais (RPE) sur les encadrements de fenêtre maçonneries

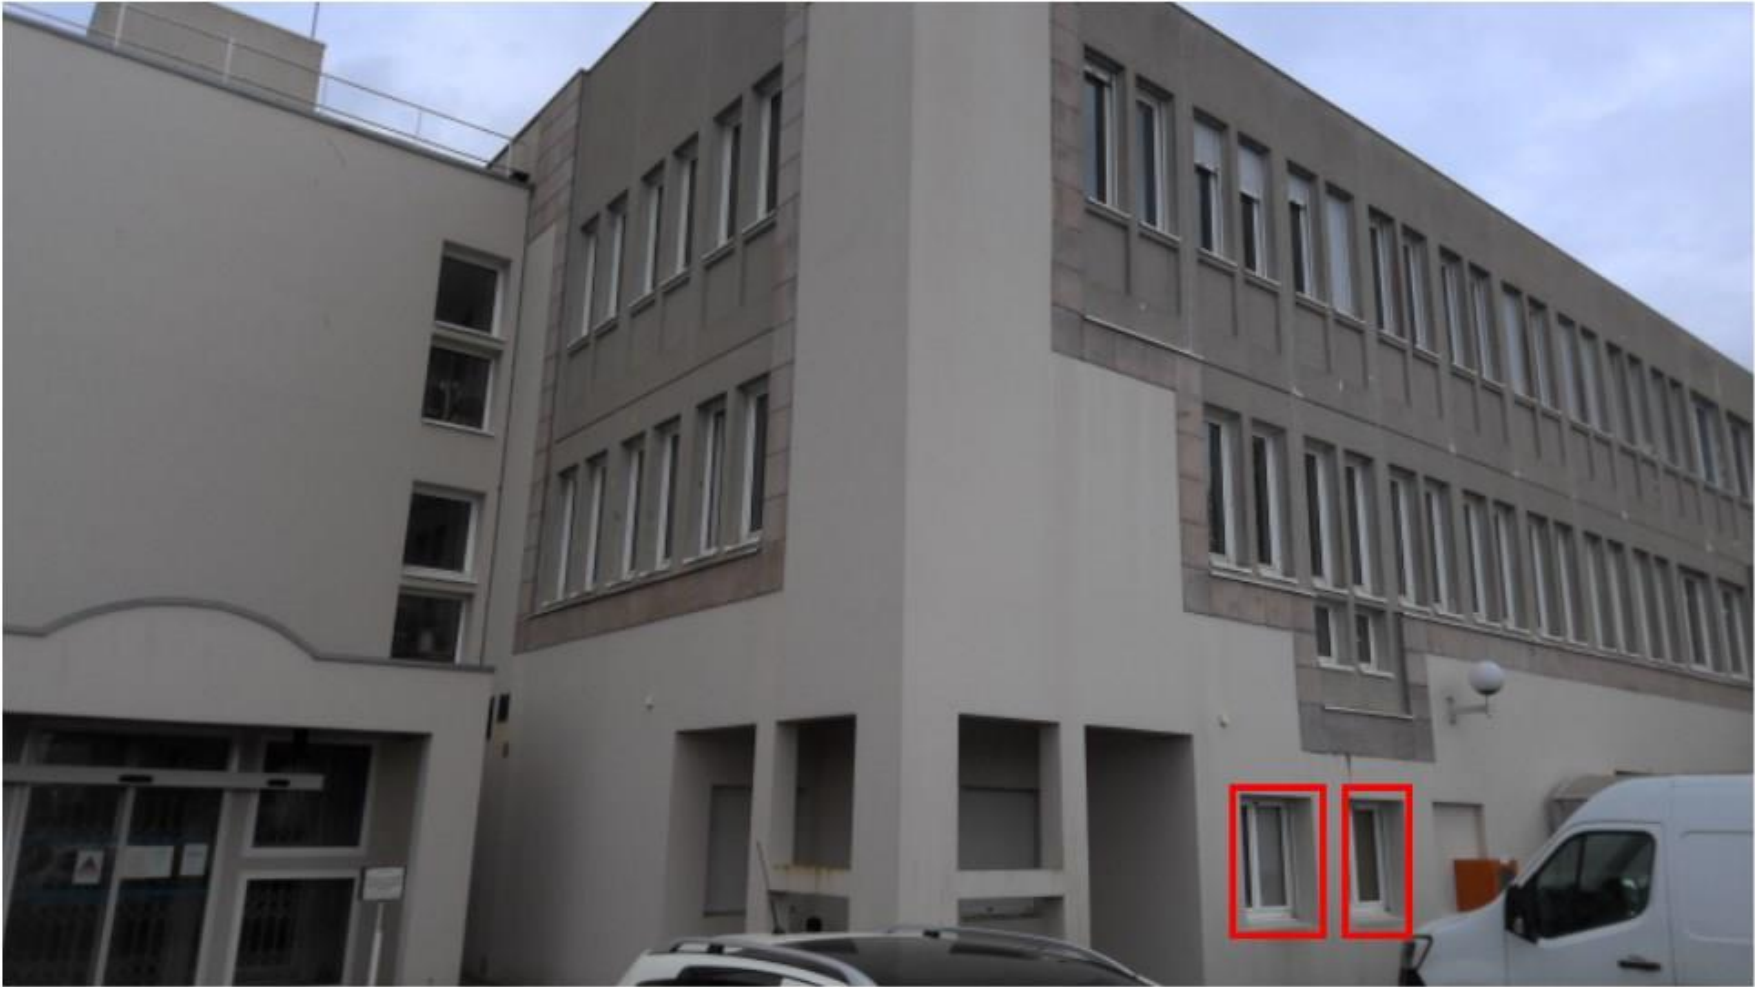
ZPSO-028 - Amianté
Revêtement plastique épais (RPE) sur les encadrements de fenêtre maçonnées

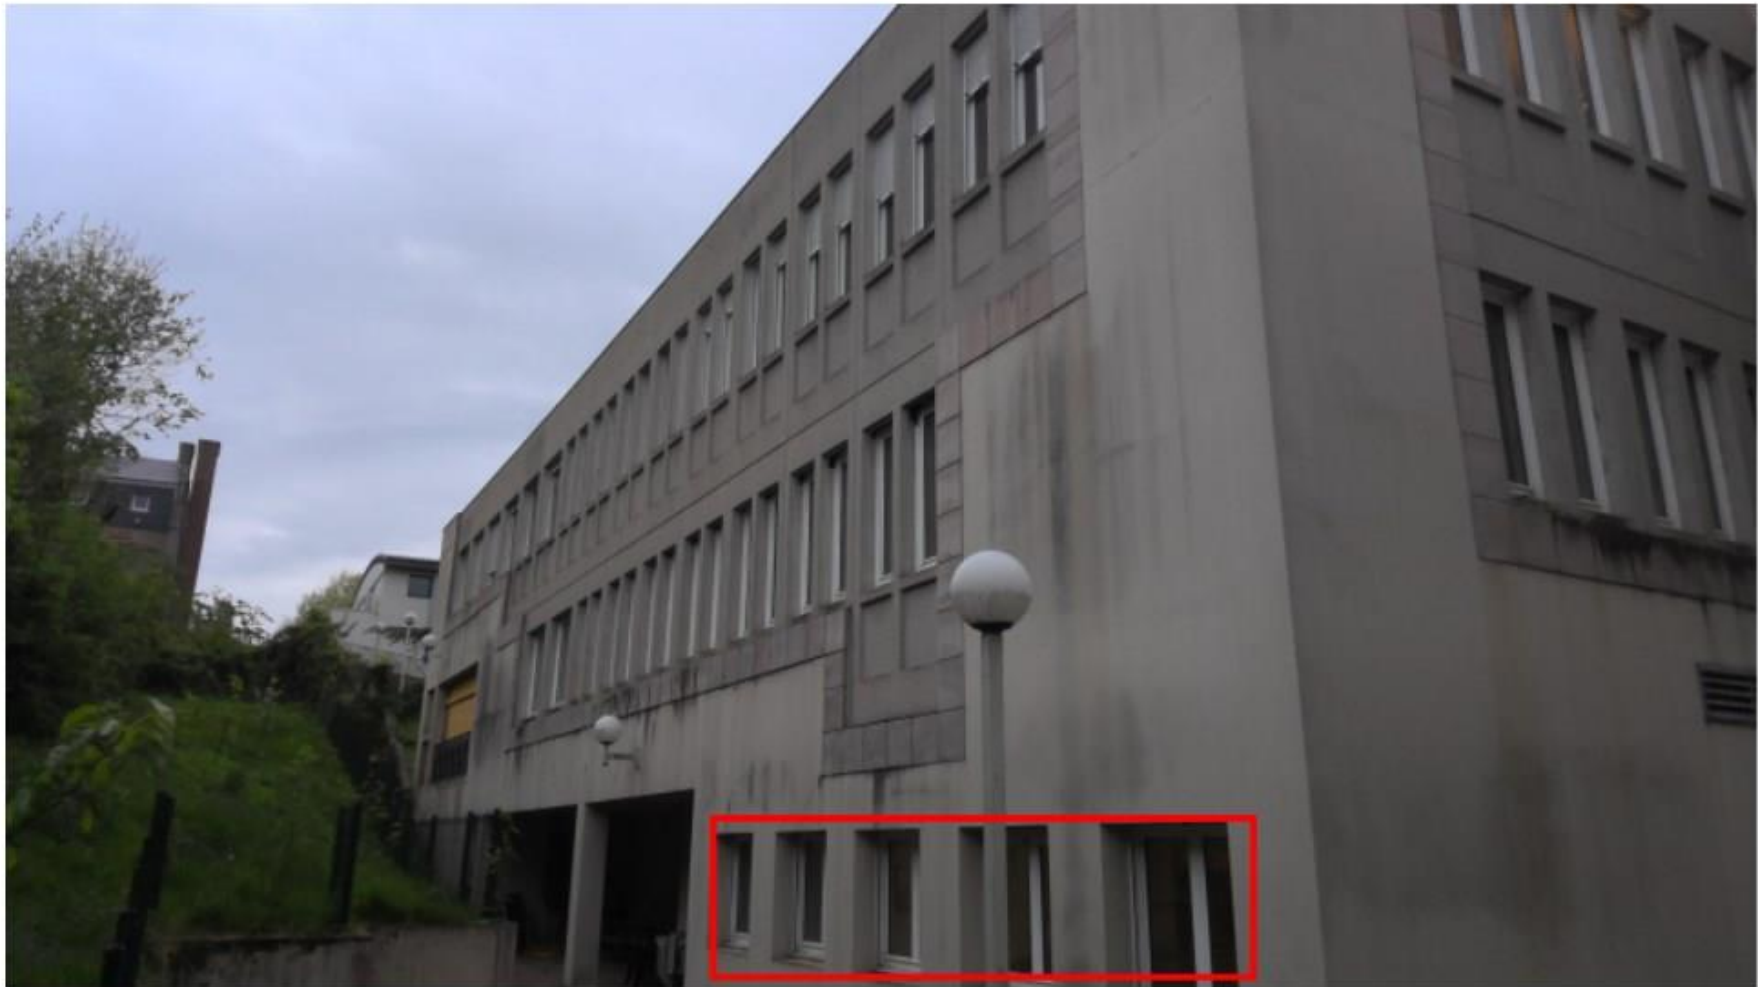
**ZPSO-028 - Amianté**
Revêtement plastique épais (RPE) sur les encadrements de fenêtre maçonnées

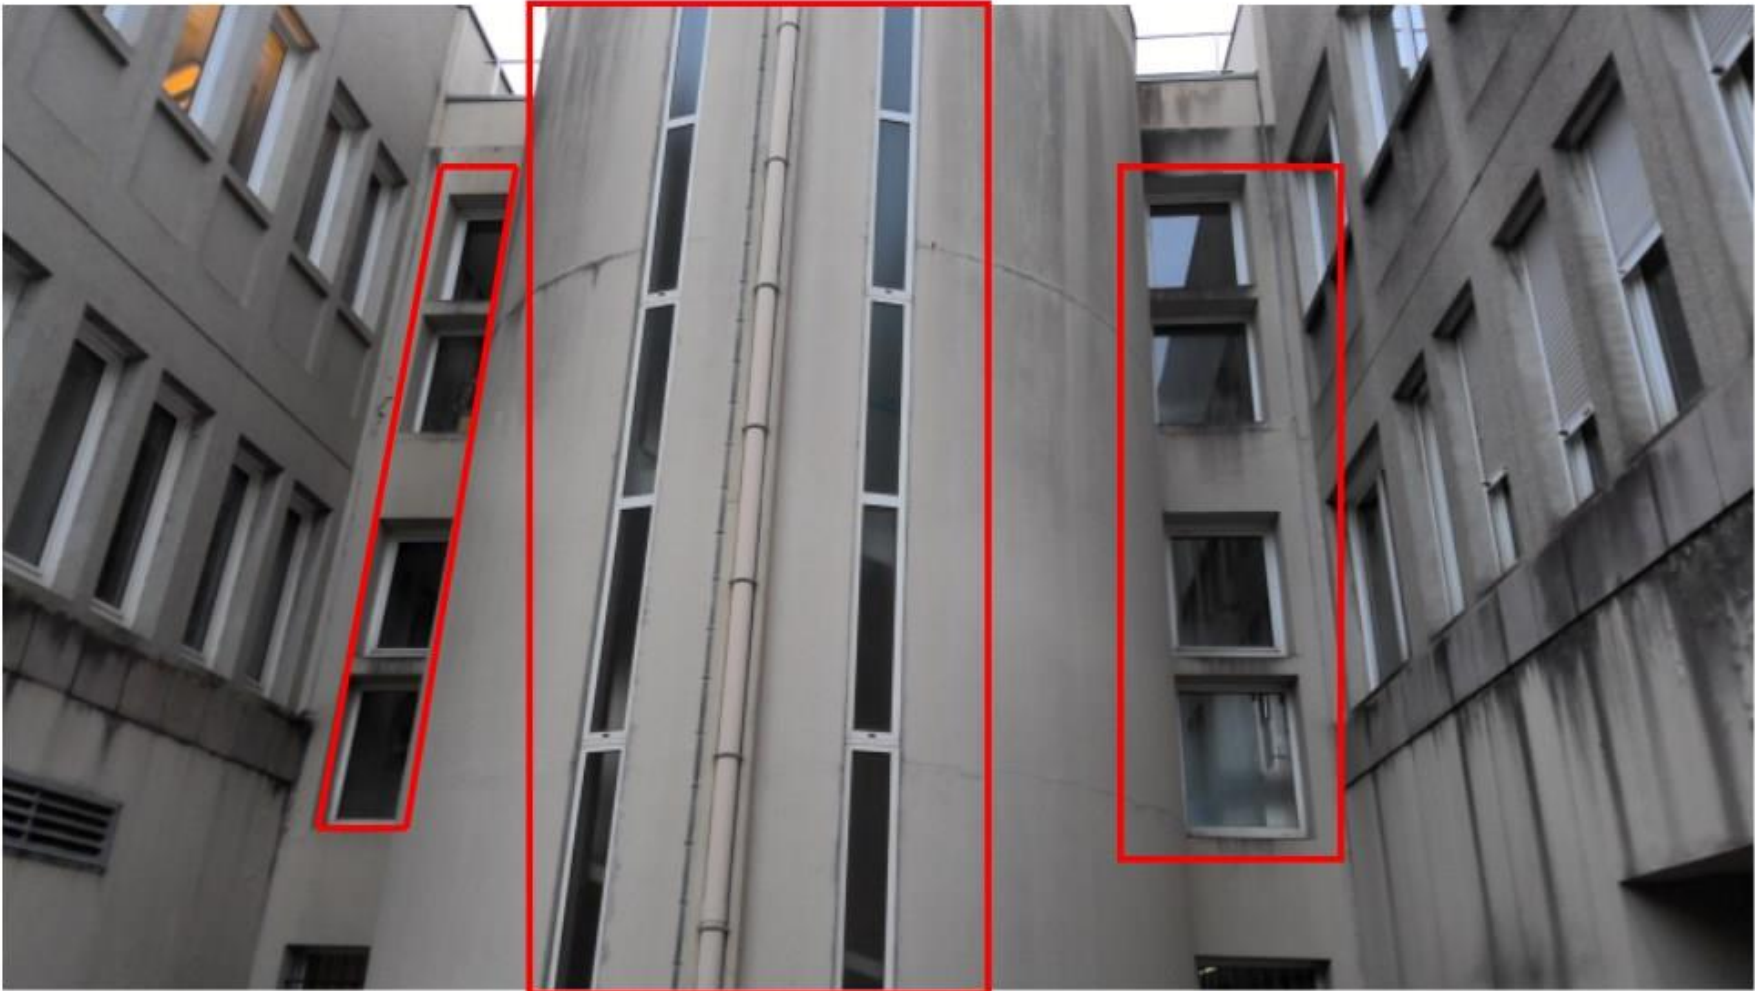
a ZPSO-028 - Amianté
Revêtement plastique épais (RPE) sur les encadrements de fenêtre maçonnées
