Inspection Détaillée Périodique 2021

Identifiant National : N48018-1

Nom de la mission
Inspection Détaillée Périodique

L'ouvrage N48018-1 est situé à Toulouse (31). Le pont permet de franchir l'avenue de Grande-Bretagne et la voie de tramway.

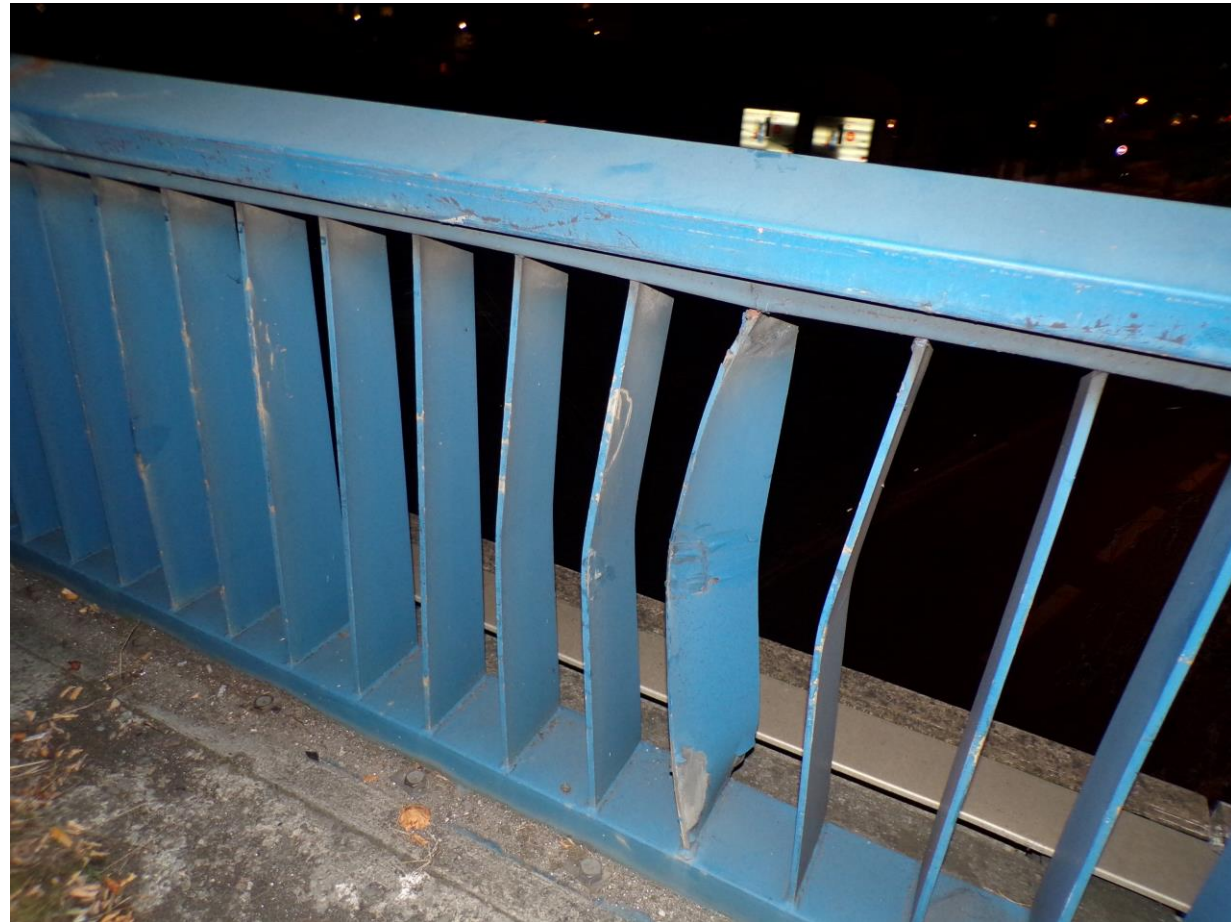
Photo 2

ELEMENT	CLASSE	NUMERO DE PHOTO	OBSERVATIONS
Chaussée supérieure	1	7	- Usure normale de la chaussée
Dispositifs de retenue	2	2 / 5 / 6 / 8 / 9	- Points de rouille sur les garde-corps - Présence de barreaux déformés
Corniches	2		- Choc sur la corniche du côté de Toulouse - Présence de mousse et de coulures
Bordures et trottoirs	2	1 / 4	- Altération du béton - Présence de végétation
Dispositifs d'évacuation des eaux	/	/	SO
Joints de chaussée	2E	1 / 3	- Défaut de liaison entre la chaussée et le joint avec présence d'une fissure le long du joint - Végétation dans la fissure

- Remise en peinture du caisson métallique
- Remise en état des barreaux de garde-corps
- Remise en état des garde-corps avec peinture anti-corrosion

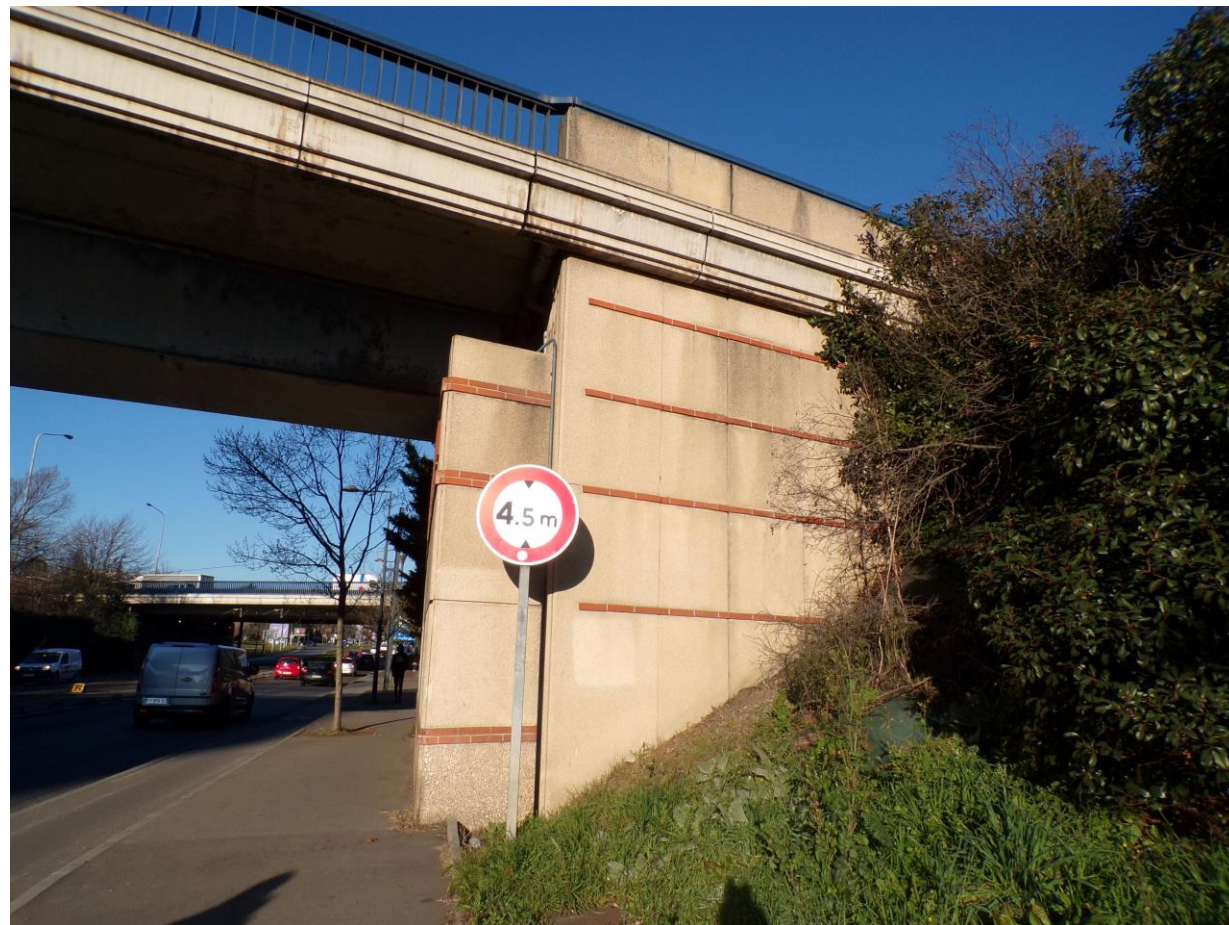
Photo 12

ELEMENT	CLASSE	NUMERO DE PHOTO	OBSERVATIONS
Mur de front	1	17 / 28	- Présence d'un parement
Mur garde-grève	2	/	- Fissuration verticale de 0,4 mm d'ouverture (pas d'évolution depuis la dernière inspection) - Présence de tags
Sommier	2	/	- Stagnation d'eau sur le sommier
Mur en retour	2	12 / 26	- Présence de végétation importante sur les 2 murs en retour

- Nettoyer la végétation au niveau des murs retour

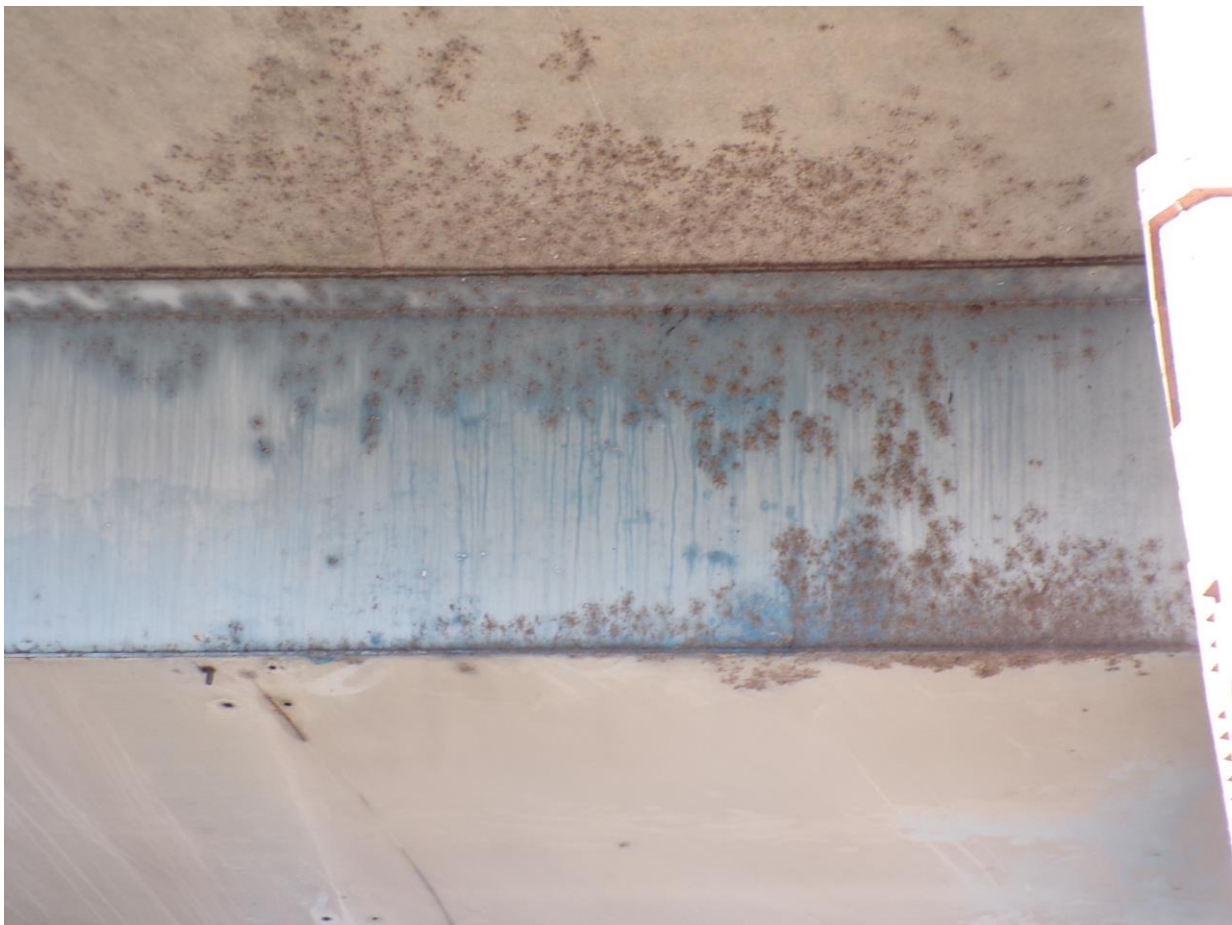
Photo 13

ELEMENT	CLASSE	NUMERO DE PHOTO	OBSERVATIONS
Caissons métalliques	2	13 / 18 / 21 / 24	<ul style="list-style-type: none"> - Présence d'éraflures avec éclats de peinture - Présence de salissures - Présence de traces de rouilles sur les arrêtes inférieures des poutres - Présence d'épaufrures avec traces de rouille, métal oxydé - Peinture ternie
Hourdis	2	14 / 15 / 16	<ul style="list-style-type: none"> - Présence de tâches de salissures - Fissuration transversale d'ouverture jusqu'à 0,4 mm (pas d'évolution depuis la dernière inspection) - Présence de coulures actives sur les encorbellements

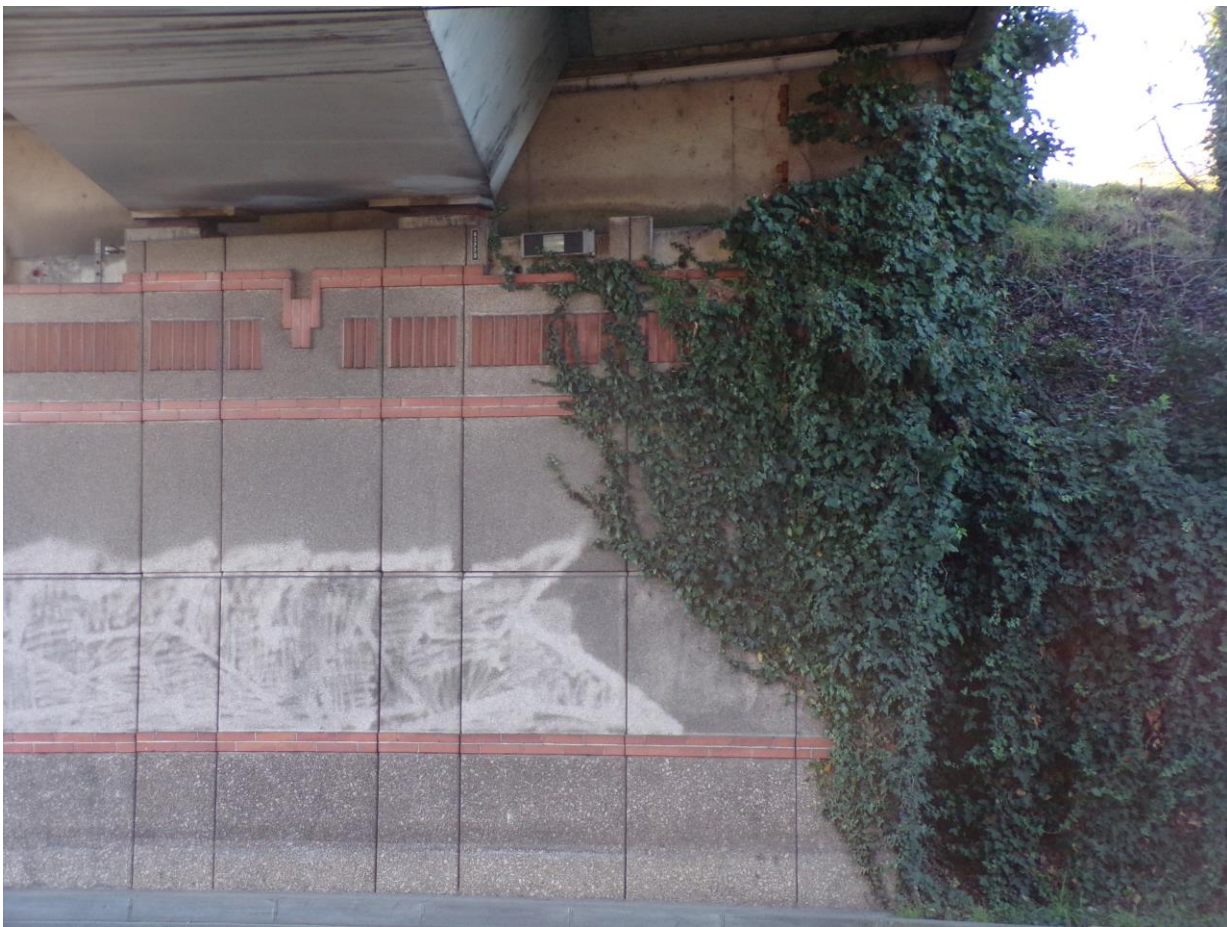
Photo 19

ELEMENT	CLASSE	NUMERO DE PHOTO	OBSERVATIONS
Mur de front	1	19 / 20	- Présence d'un parement
Mur garde-grève	2	/	- Fissuration verticale de 0,4 mm d'ouverture (pas d'évolution depuis la dernière inspection)
Sommier	2	/	- Traces d'humidité
Mur en retour	2	19	- Présence de végétation importante sur les 2 murs en retour

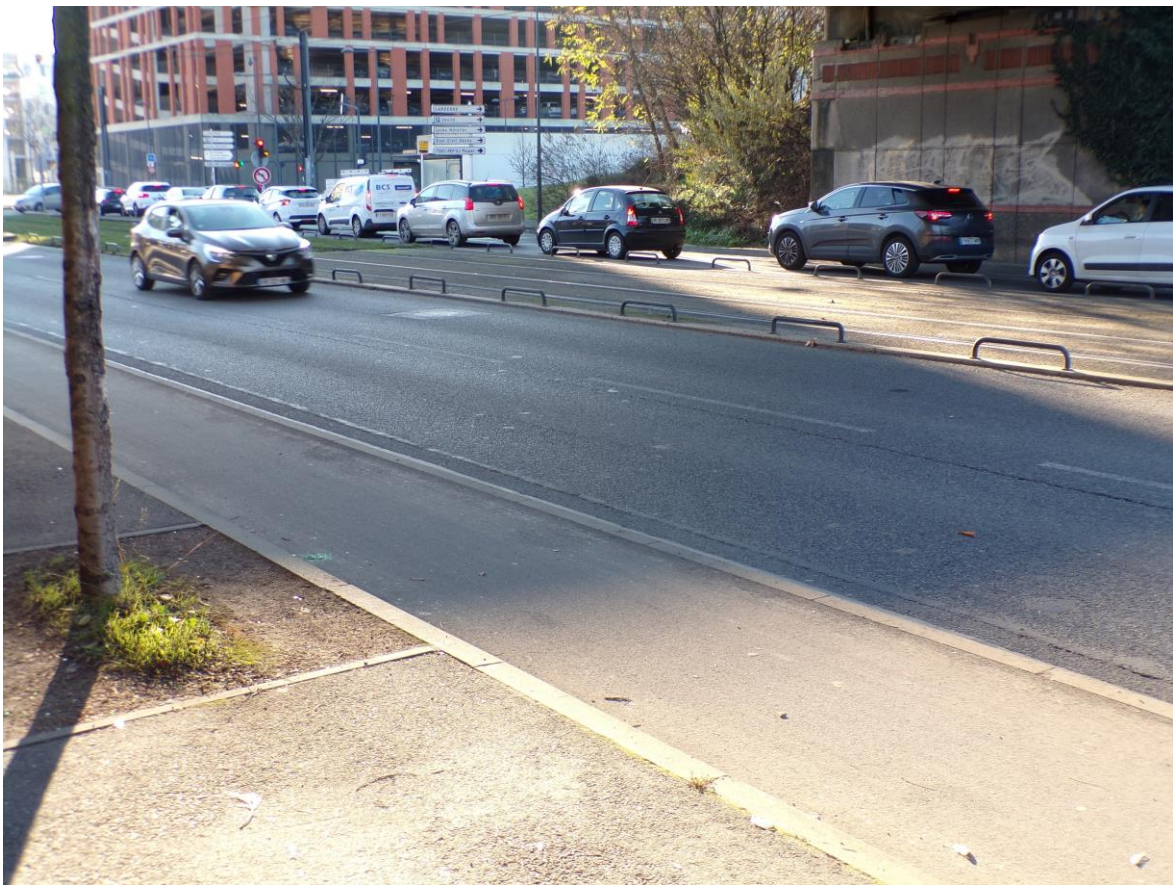
Photo 25

ELEMENT	CLASSE	NUMERO DE PHOTO	OBSERVATIONS
Chaussée inférieure	1	25	- Usure normale de la chaussée
Trottoirs	1	25	- Pas désordres constatés

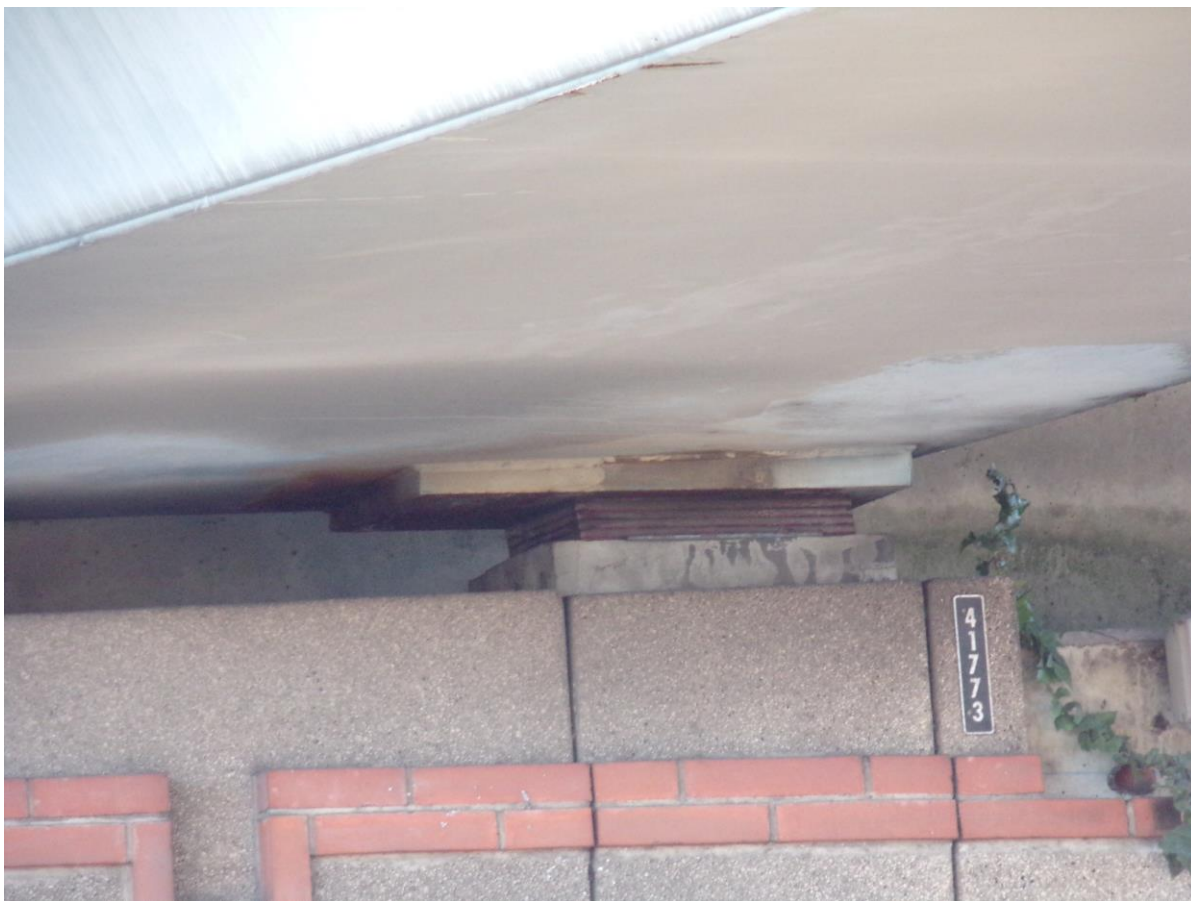
Photo 27

ELEMENT	CLASSE	NUMERO DE PHOTO	OBSERVATIONS
Appuis sur culée Nord	2	27	<ul style="list-style-type: none"> - Côté Est : déplacement transversal vers Est de 8 mm (pas d'évolution depuis la dernière inspection), élastomère correctement boudiné - Côté Ouest : déplacement transversal vers Est de 10 mm (pas d'évolution depuis la dernière inspection), élastomère correctement boudiné
Appuis sur culée Sud	2	21 / 22	<ul style="list-style-type: none"> - Côté Est : déplacement transversal vers Ouest de 3 mm (pas d'évolution depuis la dernière inspection), élastomère correctement boudiné - Côté Ouest : déplacement transversal vers Ouest de 10 mm (pas d'évolution depuis la dernière inspection), élastomère correctement boudiné
