Inspection détaillée périodique de l'ouvrage - Novembre 2017 *A.620 - O.A.13 - Echangeur Purpan – N48017*

Inspection détaillée périodique de l'ouvrage Affaire C16ST0318

**A620 – O.A.13 - Echangeur Purpan
N48017
Commune de Toulouse
Département de la Haute-Garonne**

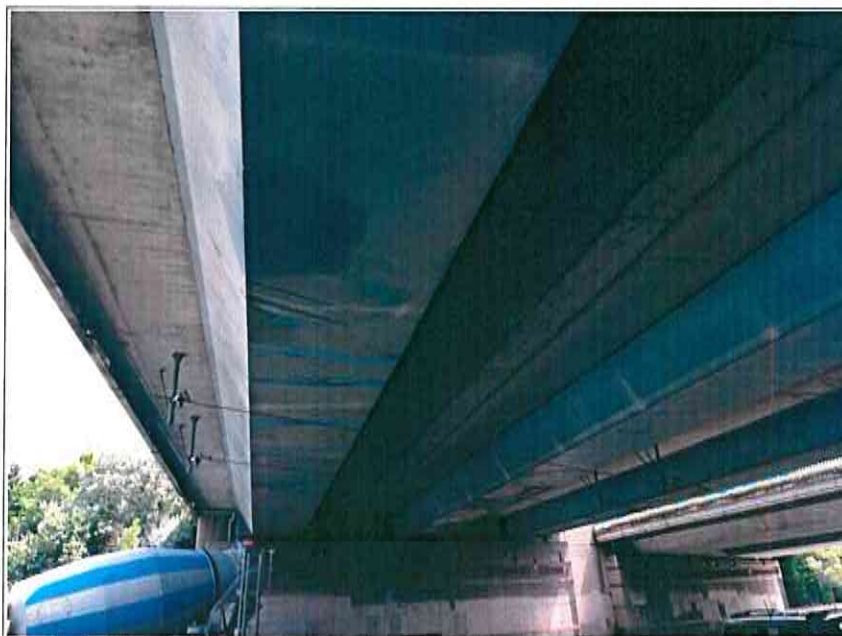
Zones	Désordres constatés	Photos
Caisson n°1 côté Purpan	<ul style="list-style-type: none">• Choc sur le caisson avec peinture absente (creux de 20 mm). La tôle est à nu. Elle présente des traces de cisaillement liées au choc avec oxydation des zones à nu.• Plusieurs rayures présentes sous le caisson:<ul style="list-style-type: none">• 1 sur la voie rapide dans le sens Toulouse / Purpan,• 1 au droit de la piste cyclable.	1
Caisson n°2	<p><i>Sens de circulation Purpan / Toulouse:</i></p> <ul style="list-style-type: none">• Remise en peinture de la sous face du caisson. On note des éclats ponctuels de la peinture. <p><i>Sens de circulation Toulouse / Purpan:</i></p> <ul style="list-style-type: none">• Importantes zones de peinture qui s'écaillent en sous-face.• On relève également une rayure sur la voie lente, et quelques éclats très ponctuels de la couche de protection.	2 3 4
Caisson n°3 côté Toulouse	<ul style="list-style-type: none">• Présence d'éraflures ponctuelles en sous face de caisson.• On note localement des écaillages des 3 couches de revêtement.	5

Photo 1: Rayures et éclats de peinture sur le caisson.

Il conviendrait de prévoir le traitement de ces désordres par nettoyage des zones oxydées et remise en peinture totale des caissons.

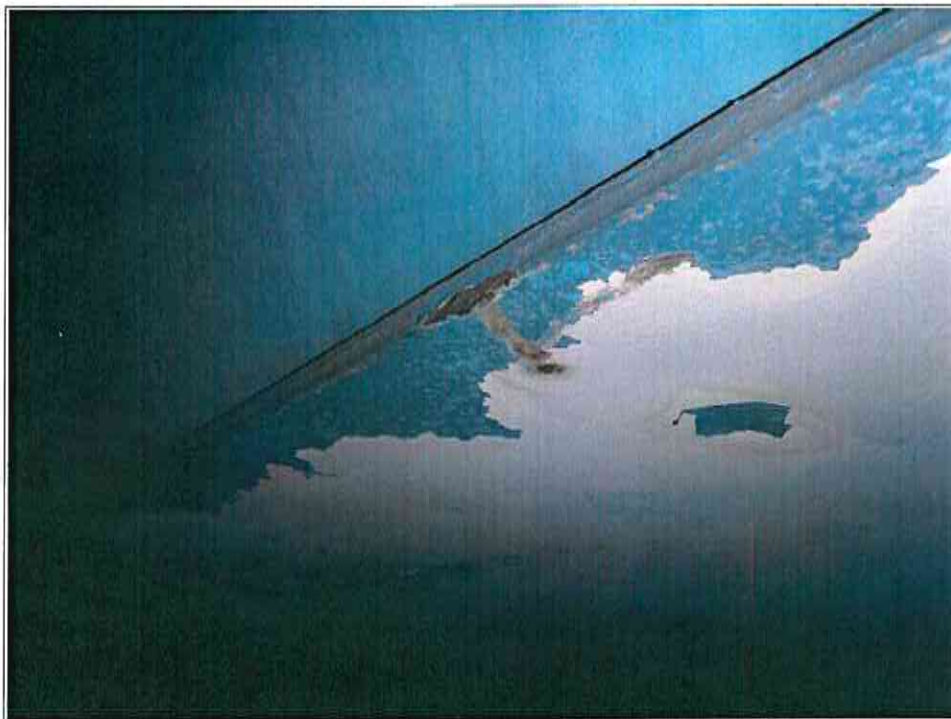
- aux chocs de véhicules hors-gabarit. Certaines zones présentent une perte des 3 couches de revêtement de protection favorisant l'oxydation du métal.
- À l'altération de la peinture entraînant des décollements en sous face.

Photo 3: Caisson n°2: Rayures et traces de choc en angle de caisson avec oxydation de la zone affectée + décollement de peinture.

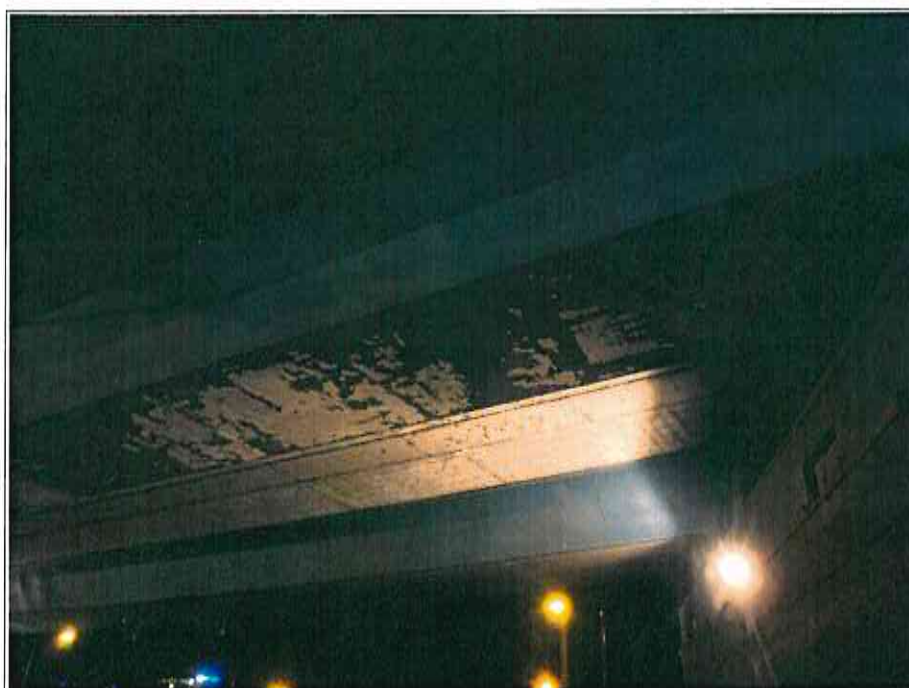
Photo 4: Caisson n°2 : Écaillage et absence de la peinture de protection en about côté Nord.

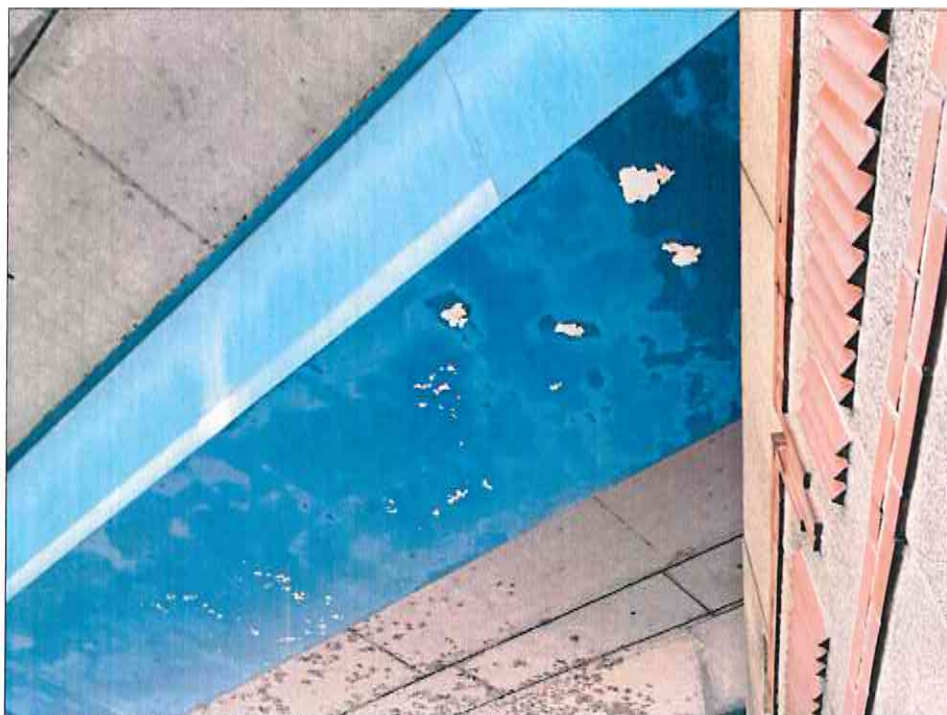
Photo 5: Caisson n°3 – Manque de peinture ponctuellement.

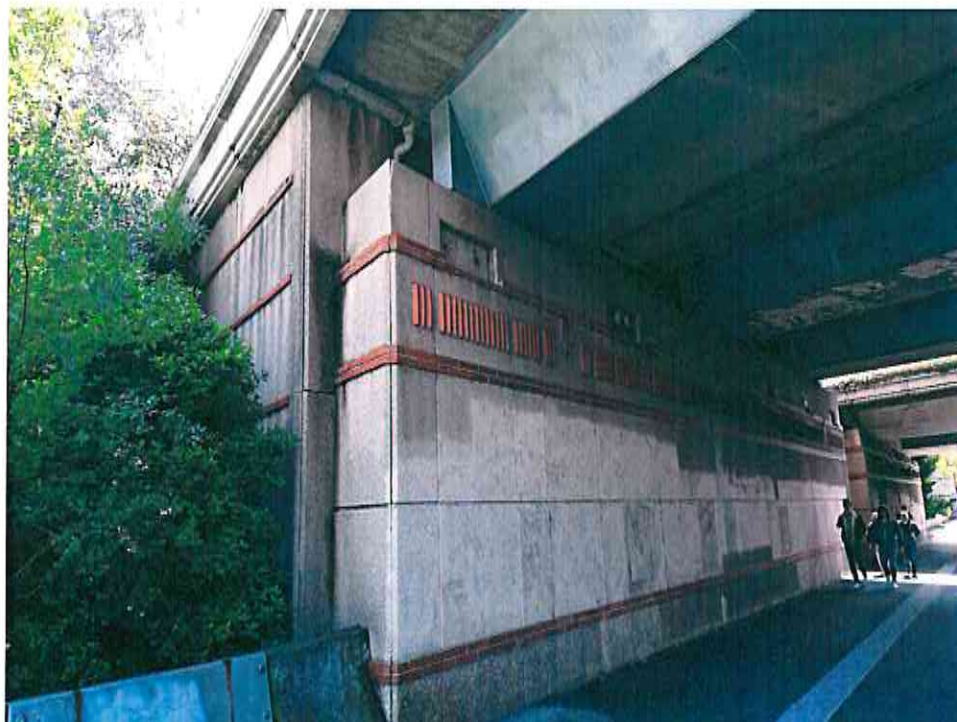
Photo 6: Culée C1.

Zone	Désordres constatés	Photos
C1	<p>Mur garde-grève :</p> <ul style="list-style-type: none">• Fissuration verticale de 0,5 mm d'ouverture parfois ourlée de calcite. <p>Sommier :</p> <ul style="list-style-type: none">• Nombreux atterrissements accompagnés de traces d'humidité. <p>Mur de front : <i>Constitué de plaques d'habillage.</i></p> <ul style="list-style-type: none">• Traces d'écoulement, sèches le jour de l'inspection, de couleur noirâtre. <p>Dispositifs d'évacuation des eaux:</p> <ul style="list-style-type: none">• Les abouts d'évacuation PVC, de part et d'autre des descentes d'eau sont à contre sens et très encombrés.• Évacuation PVC percée au droit de l'A.A. 5.	6
C2	<p>Mur garde-grève :</p> <ul style="list-style-type: none">• Fissuration verticale de 0,5 mm d'ouverture parfois ourlée de calcite.• Traces de coulures d'eau sèches au droit du joint .• Coulures actives en about de mur côté Purpan. <p>Sommier :</p> <ul style="list-style-type: none">• Nombreux atterrissements accompagnés de stagnation d'eau entre l'A.A. 4 et l'A.A. 5. <p>Mur de front : <i>Constitué de plaques d'habillage.</i></p> <ul style="list-style-type: none">• Traces d'écoulement, sèches le jour de l'inspection, de couleur noirâtre. <p>Dispositifs d'évacuation des eaux :</p> <ul style="list-style-type: none">• Abouts d'évacuation PVC des descentes d'eau sont à contre sens et très obstrués.• Déchaussement des coudes PVC.	7 8

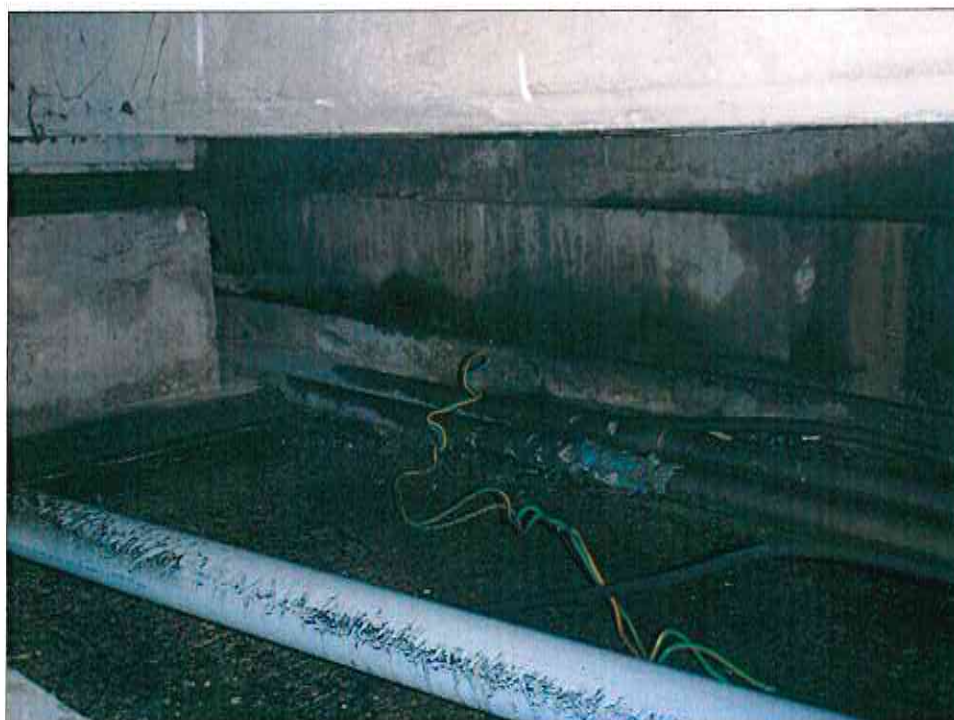
Déjà constatés lors de l'inspection précédente, ces dispositifs ne permettent pas, du fait du poids des atterrissements d'évacuer correctement les eaux de surface.

Photo 8: Culée C2 – Stagnation d'eau sur le sommier.

Il conviendrait de procéder au nettoyage des évacuations des eaux et des sommiers des culées et au remplacement des coudes déchaussés.

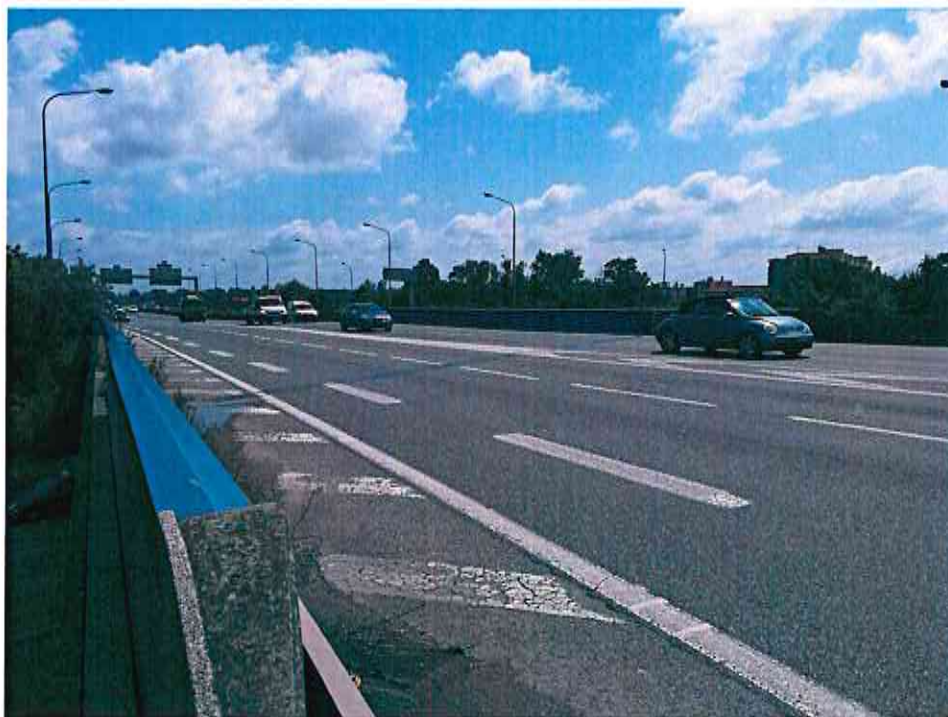
La chaussée comporte 4 voies de circulation. D'anciens pontages de fissures sont présents. Nous relevons une usure générale de la chaussée et un faïençage important de la BAU.

Côté C1, on constate une fissuration longitudinale de 1,5 mm d'ouverture à proximité du joint de chaussée.

Photo 9: Vue générale de la chaussée.

Il conviendrait de traiter ces fissures par pontage.

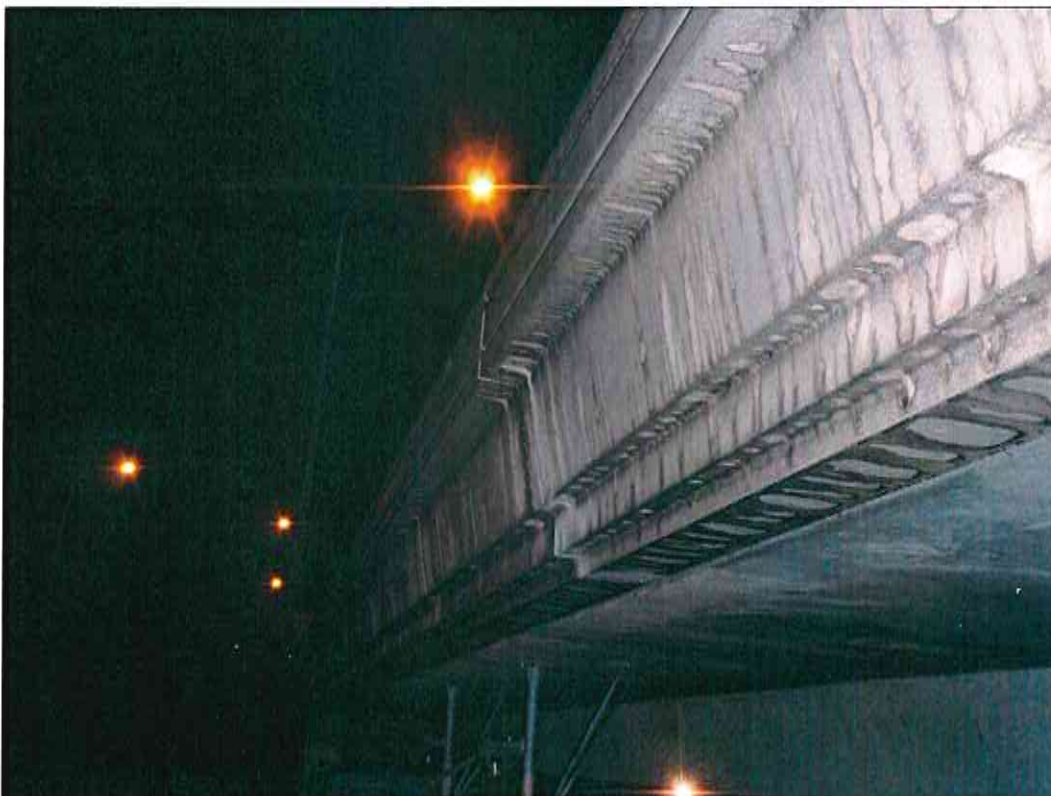
- Nombreux atterrissements sur les corniches.
- Oxydation ponctuelle de la boulonnerie en sous face d'un élément de corniche.

Photo 10: Coulures sèches le long des corniches côté Toulouse.

- Remplacer les éléments des dispositifs de sécurité déformés ou rompus.
- Remise en état des dispositifs d'évacuation des eaux sur culées.
- Traiter par pontage les fissures aux liaisons des joints de chaussée.
- Traiter et remettre en peinture les zones à nu des caissons métalliques.
- Nettoyer les éléments de corniches présentant de nombreux atterrissements.
