Rapport de constat de l'état parasitaire dans les immeubles bâtis et non bâtis et sur les ouvrages

Numéro de dossier : 23/IMO/1270/SYYAM
Norme méthodologique employée : AFNOR NF P 03-200 – Mai 2016
Date du repérage : 25/07/2023
Heure d'arrivée : 09 h 00
Durée du repérage : 06 h 00 à 2 intervenants + le déplacement + la rédaction du rapport.

Adresse : **Château de Beauvoir**
33 Avenue de Mousseau

Désignation du (ou des) bâtiment(s) et périmètre de repérage : **Château**

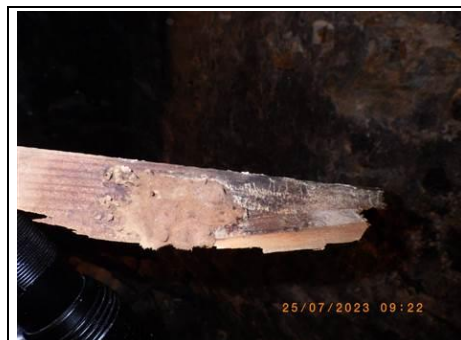
Photo n° PhTer001
Localisation : Sous-Sol - Chaufferie désaffectée
Ouvrage : Sol - Plancher bois
Parasite : Champignon de pourriture cubique de type *Pseudotomentella tristis*
Indices : dégradation superficielle du bois, présence de fructifications, présence étendue.
Informations complémentaires : Prélèvement N°1 pour analyse mycologique Cabinet Martinet.

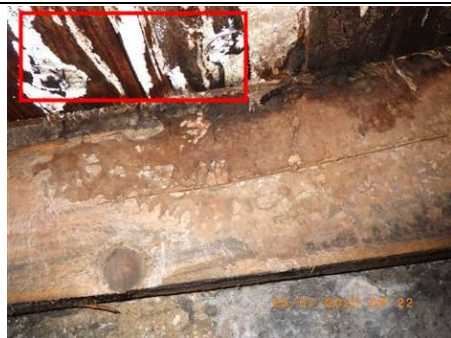
Photo n° PhTer001
Localisation : Sous-Sol - Chaufferie désaffectée
Ouvrage : Sol - Plancher bois
Parasite : Champignon de pourriture cubique de type *Pseudotomentella tristis*
Indices : dégradation superficielle du bois, présence de fructifications, présence étendue.
Informations complémentaires : Prélèvement N°1 pour analyse mycologique Cabinet Martinet.

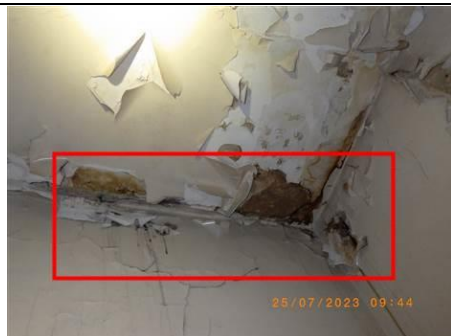
Photo n° PhTer003
Localisation : Rez de chaussée - Pièce 104A
Ouvrage : Plafond - Peinture écaillée, plâtre
Informations complémentaires : Plafond en cours d'effondrement à l'angle SUD

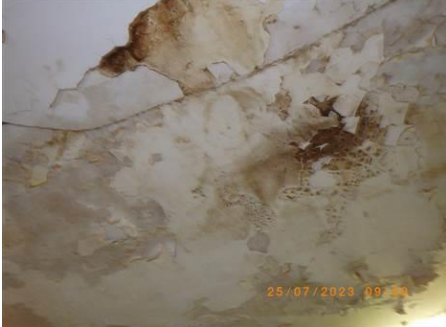
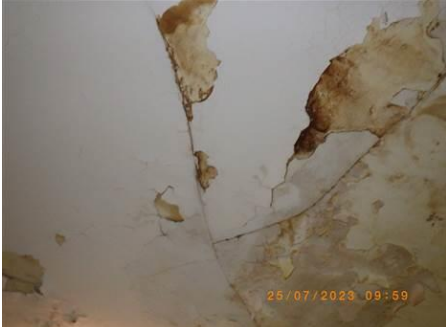
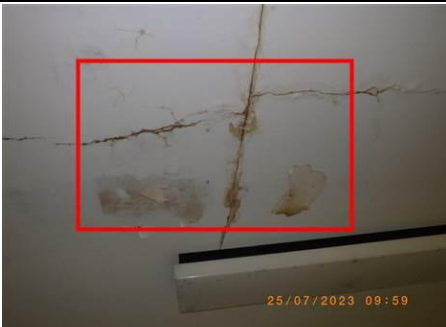
Rez de chaussée - Pièce 115A	Plafond - Plâtre	Plafond fissuré avec des traces d'infiltrations visibles.	
Rez de chaussée - Pièce 118A WC	Plafond - Plâtre	Plafond fissuré, prévoir des sondages sur la zone.

<p>Photo n° PhTer004 Localisation : Rez de chaussée - Pièce 115A Ouvrage : Plafond - Plâtre Parasite : Champignon de pourriture fibreuse de type Coprinus Domesticus Indices : présence de mycélium (présence étendue) Informations complémentaires : Plafond fissuré avec des traces d'infiltrations visibles.</p>

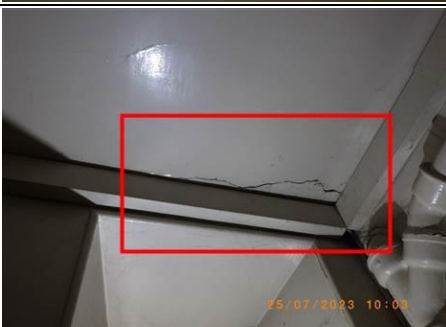
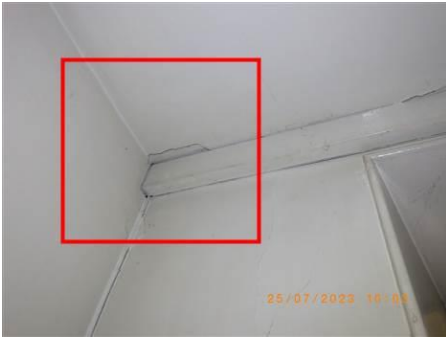
<p>Photo n° PhTer005 Localisation : Rez de chaussée - Pièce 118A WC Ouvrage : Plafond - Plâtre Informations complémentaires : Plafond fissuré, prévoir des sondages sur la zone.</p>

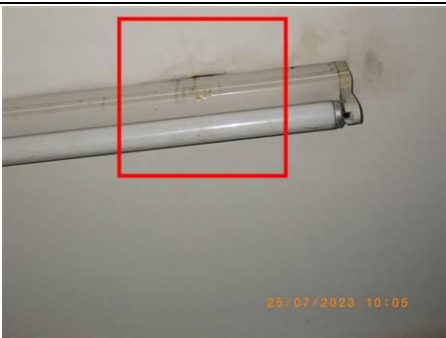
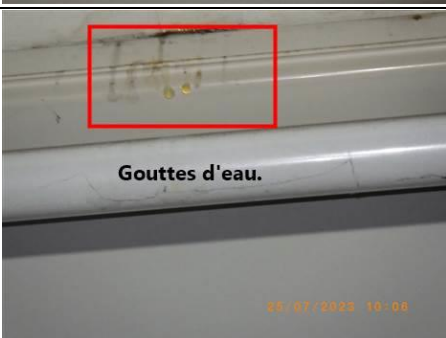
Rez de chaussée - Pièce 120A	Plafond - Plâtre	Infiltrations en cours, prévoir des sondages sur la zone.

<p>Photo n° PhTer006 Localisation : Rez de chaussée - Pièce 120A Ouvrage : Plafond - Plâtre Informations complémentaires : Infiltrations en cours, prévoir des sondages sur la zone.</p>

<p>Gouttes d'eau.</p>	<p>Photo n° PhTer006 Localisation : Rez de chaussée - Pièce 120A Ouvrage : Plafond - Plâtre Informations complémentaires : Infiltrations en cours, prévoir des sondages sur la zone.</p>

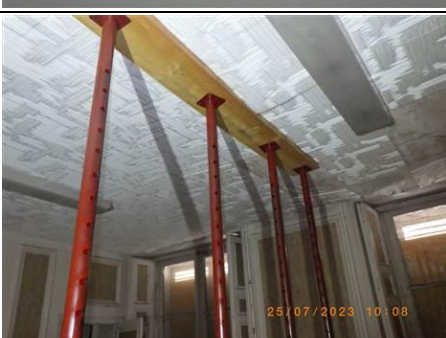
<p>Photo n° PhTer007 Localisation : Rez de chaussée - Pièce 122A Ouvrage : Plafond - Plâtre, plaques polystyrène Informations complémentaires : Présence d'étais de soutiens, prévoir des sondages au plafond.</p>

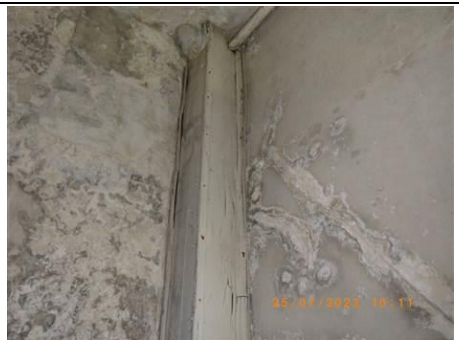
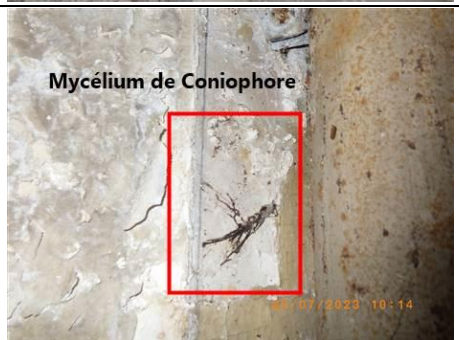
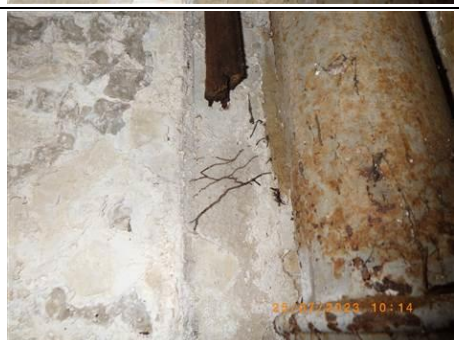
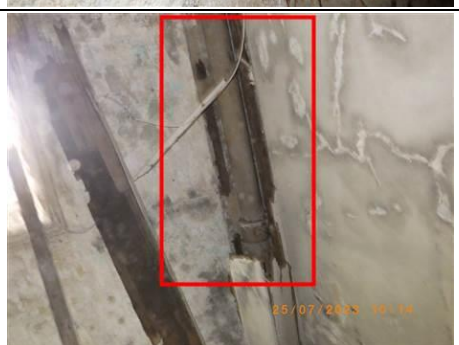
<p>Photo n° PhTer008 Localisation : Rez de chaussée - Pièce 123A Ouvrage : Mur - Coffrage bois à l'angle Ouest (Canalisation) Parasite : Champignon de pourriture cubique du type conioaphore des caves (<i>Coniophora puteana</i>)(Humidité importante) Indices : Présence de mycélium, présence de pourriture cubique fine, présence étendue.</p>

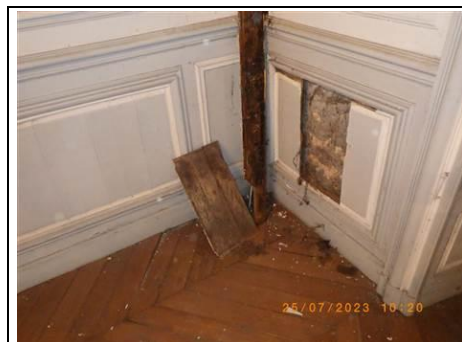
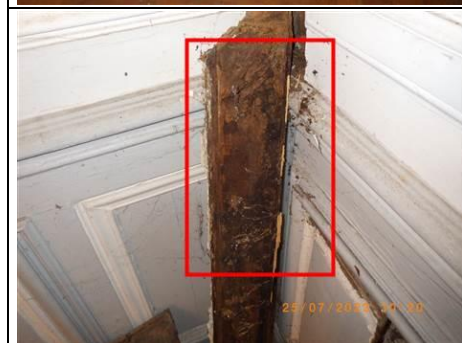
Photo n° PhTer009
Localisation : Rez de chaussée - Pièce 126A
Ouvrage : Mur - Parement bois (toute hauteur)
Parasite : Grosses vrillettes (*Xestobium rufovillosum*)
Indices : Présence de trous de sortie, présence de vermoulure, dégradations importantes, présence étendue en zones internes des parement bois.

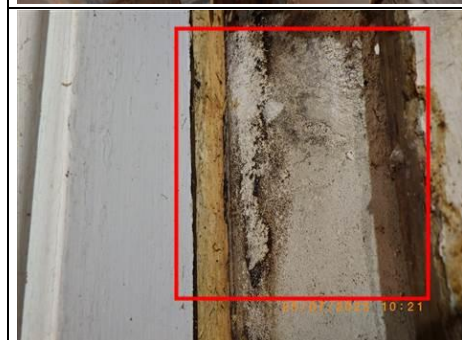
Champignon de pourriture fibreuse	Présence de pourriture fibreuse, présence étendue sur les tasseaux visibles à l'angle Sud/Ouest.	Rez de chaussée - Pièce 126A
Champignon de pourriture fibreuse (ou pourriture blanche) du type Polypore des caves (<i>Donkioporia expansa</i>)	Présence de mycélium, présence de pourriture fibreuse, parquet bois fortement dégradé, présence étendue.	1er étage - Pièce 1006
Champignon de pourriture fibreuse de type <i>Coprinus Domesticus</i>	Présence de fructification, présence de mycélium, présence étendue au plafond.	1er étage - Pièce 1006
Champignon de pourriture cubique du type coniophore arida	Présence de mycélium, présence de pourriture cubique fine, présence étendue.	1er étage - Pièce 1006
Champignon de pourriture fibreuse	Présence de pourriture fibreuse, dégradations importantes.	1er étage - Pièce 1007
Champignon de pourriture fibreuse de type <i>Coprinus Domesticus</i>	Présence de fructification, présence de mycélium.	1er étage - Pièce 1008

Photo n° PhTer010
Localisation : Rez de chaussée - Pièce 126A
Ouvrage : Mur - Parement bois (toute hauteur)
Parasite : Champignon de pourriture fibreuse
Indices : Présence de pourriture fibreuse, présence étendue sur les tasseaux visibles à l'angle Sud/Ouest.

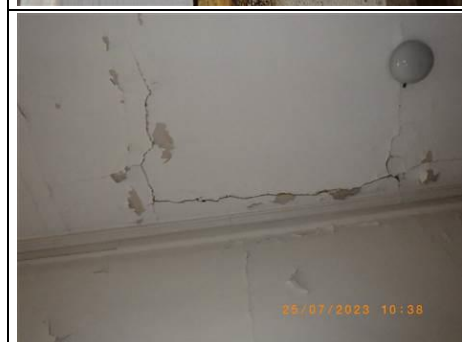
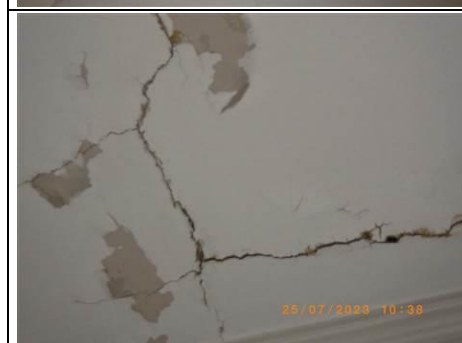
Photo n° PhTer011
Localisation : 1er étage - Pièce 1025 couloir
Ouvrage : Plafond - Plâtre
Informations complémentaires : Plusieurs fissures visibles au plafond, prévoir des sondages pour analyses de l'état du solivage.

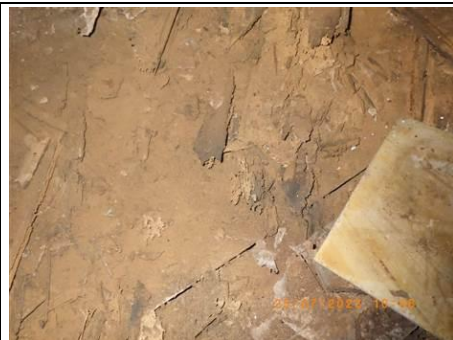
Photo n° PhTer012
Localisation : 1er étage - Pièce 1006
Ouvrage : Sol - Dalles pvc sur parquet bois
Parasite : Grosses vrillettes (*Xestobium rufovillosum*), Champignon de pourriture fibreuse (ou pourriture blanche) du type Polypore des caves (*Donkioporia expansa*)
Indices : Dégradation du bois, présence de trous de sortie, présence de vermoulure, dégradations importantes, présence étendue, Présence de mycélium, présence de pourriture fibreuse, parquet bois fortement dégradé, présence étendue.

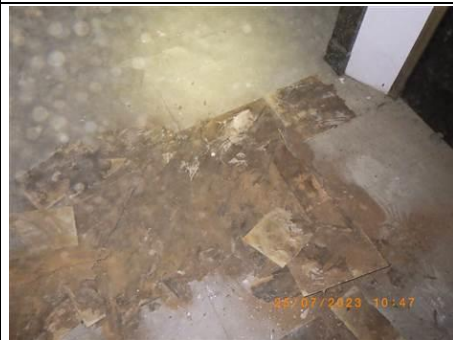
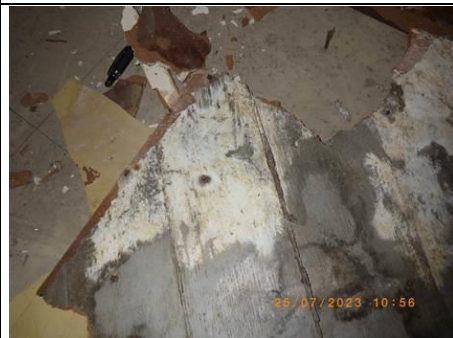
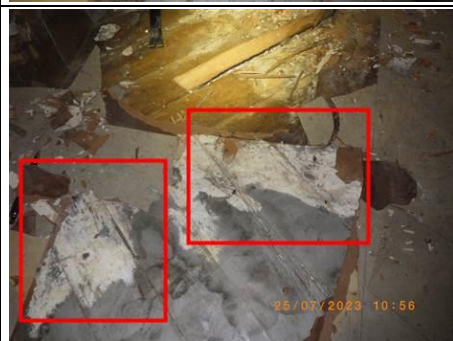
Photo n° PhTer013
Localisation : 1er étage - Pièce 1006
Ouvrage : Sol - Dalles pvc sur parquet bois
Parasite : Grosses vrillettes (*Xestobium rufovillosum*), Champignon de pourriture fibreuse (ou pourriture blanche) du type Polypore des caves (*Donkioporia expansa*)
Indices : Dégradation du bois, présence de trous de sortie, présence de vermoulure, dégradations importantes, présence étendue, Présence de mycélium, présence de pourriture fibreuse, parquet bois fortement dégradé, présence étendue.

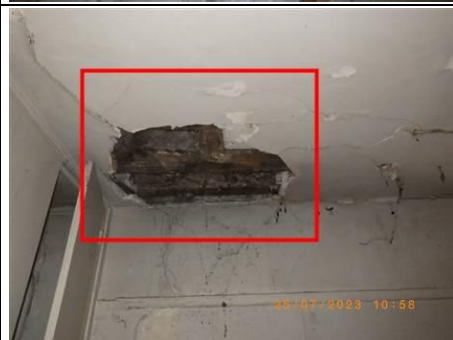
Photo n° PhTer014
Localisation : 1er étage - Pièce 1006
Ouvrage : Plafond - Plâtre
Parasite : Champignon de pourriture fibreuse de type *Coprinus Domesticus*
Indices : Présence de fructification, présence de mycélium, présence étendue au plafond.

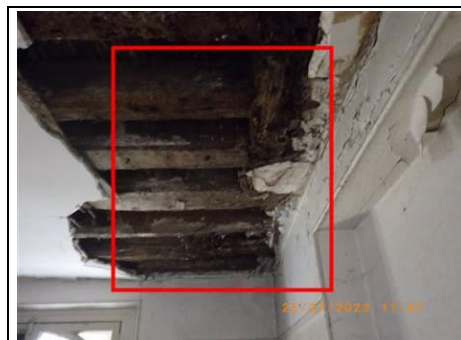
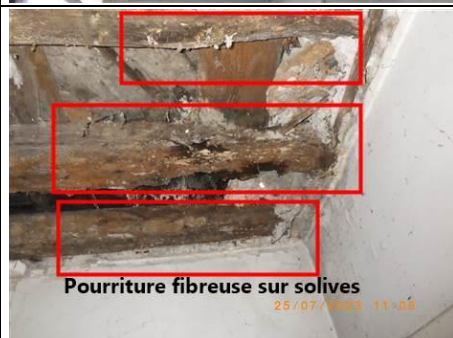
Photo n° PhTer016
Localisation : 1er étage - Pièce 1007
Ouvrage : Plafond - Plâtre
Parasite : Champignon de pourriture fibreuse
Indices : Présence de pourriture fibreuse, dégradations importantes.
Informations complémentaires : Plafond en cours d'effondrement à l'angle, infiltrations en cours, prévoir la mise en sécurité sans délai.

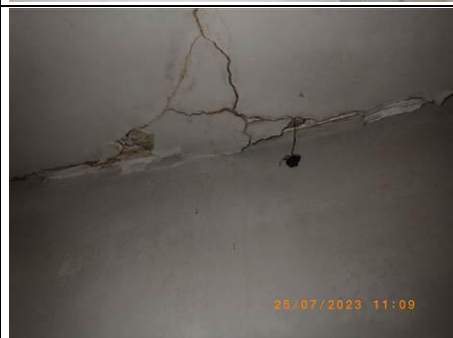
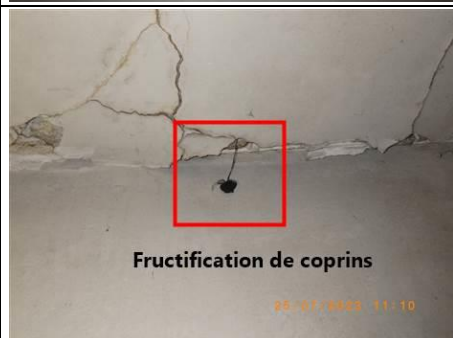
Photo n° PhTer017
Localisation : 1er étage - Pièce 1008
Ouvrage : Plafond - Plâtre
Parasite : Champignon de pourriture fibreuse de type *Coprinus Domesticus*
Indices : Présence de fructification, présence de mycélium.
Informations complémentaires : Plafond fissuré, prévoir des sondages complémentaires.

Fructification de coprins

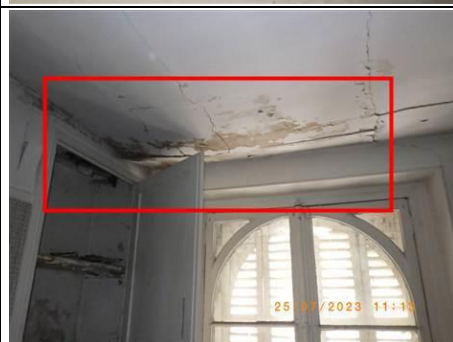
Photo n° PhTer018
Localisation : 1er étage - Pièce 1009
Ouvrage : Plafond - Plâtre
Parasite : Champignon de pourriture fibreuse (ou pourriture blanche) du type *Polypore des caves* (*Donkioporia expansa*)
Indices : Présence de pourriture fibreuse, solives visibles localement coté fenêtre fortement dégradées, présence étendue.
Informations complémentaires : Plafond en cours d'effondrement, prévoir la dépose total du plafond, prévoir la mise en sécurité totale et sans délais.

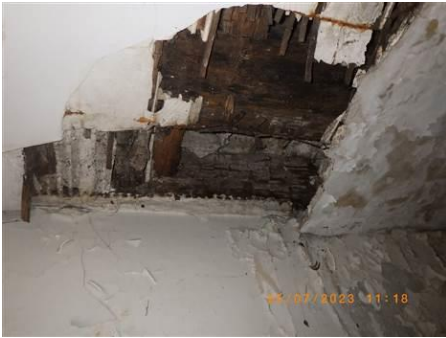
<p>Photo n° PhTer020 Localisation : 1er étage - Pièce 1030 Ouvrage : Plafond - Plâtre Parasite : Champignon de pourriture fibreuse (ou pourriture blanche) du type Polypore des caves (<i>Donkioporia expansa</i>) Indices : Présence de mycélium, présence de pourriture fibreuse, solives visibles localement fortement dégradées, présence étendue en façade. Informations complémentaires : Plafond partiellement effondré coté façade, prévoir des sondages complémentaires.</p>

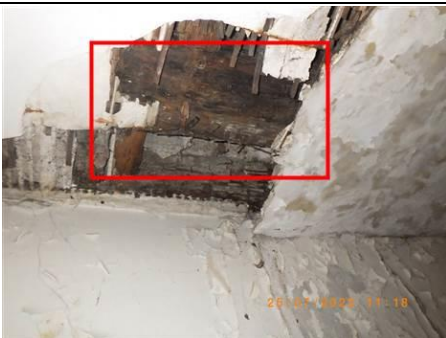
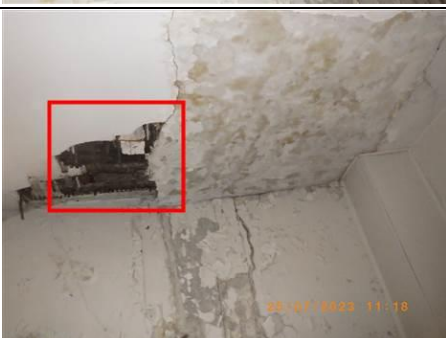
<p>Photo n° PhTer021 Localisation : 1er étage - Pièce 1030 Ouvrage : Plafond - Plâtre Parasite : Champignon de pourriture fibreuse (ou pourriture blanche) du type Polypore des caves (<i>Donkioporia expansa</i>) Indices : Présence de mycélium, présence de pourriture fibreuse, solives visibles localement fortement dégradées, présence étendue en façade. Informations complémentaires : Plafond partiellement effondré coté façade, prévoir des sondages complémentaires.</p>

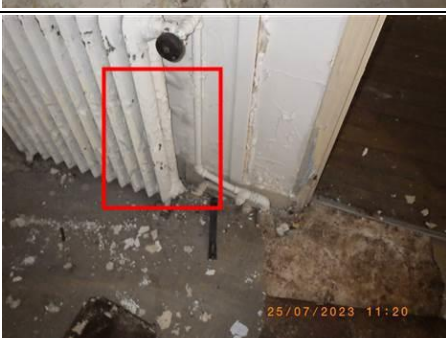
<p>Photo n° PhTer022 Localisation : 1er étage - Pièce 1030 Ouvrage : Mur - Plâtre Parasite : Champignon de pourriture fibreuse de type Pézize. Indices : Présence de fructification, présence faible derrière le radiateur. Informations complémentaires : Lézarde visible.</p>

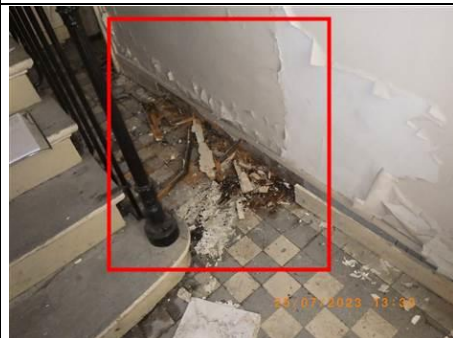
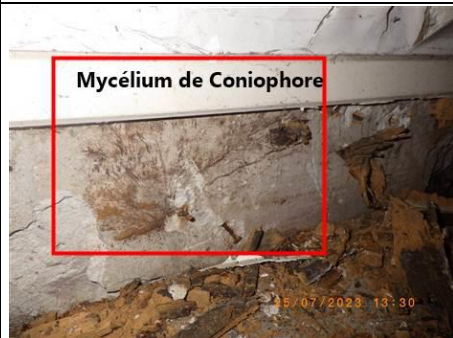
Photo n° PhTer027
Localisation : 1er étage - Pièce 1022 Bas d'escalier
Ouvrage : Plinthes en bois
Parasite : Champignon de pourriture cubique du type conioaphore des caves (*Coniophora puteana*) (Humidité importante)
Indices : Présence de mycélium, présence de pourriture cubique, dégradations importantes, présence étendue sur le mur N/EST et sur le mur S/Ouest.

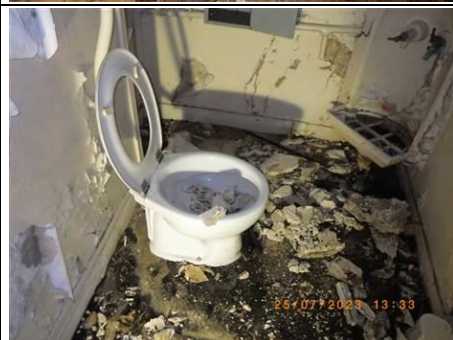
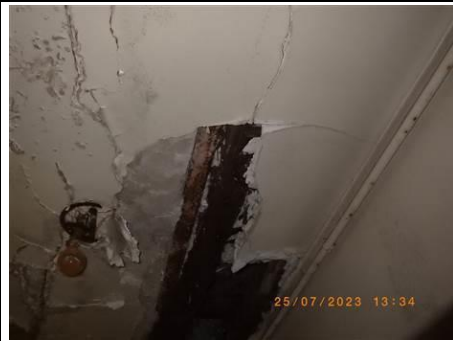
Photo n° PhTer028
Localisation : 1er étage - WC
Ouvrage : Plafond - Plâtre
Parasite : Champignon de pourriture fibreuse
Indices : Présence de pourriture fibreuse, dégradations importantes, solives visibles localement fortement dégradées.
Informations complémentaires : Infiltrations en cours, plafond en cours d'effondrement, prévoir mise en sécurité sans délai.

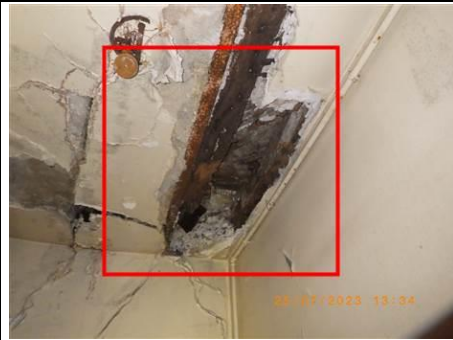
Photo n° PhTer029
Localisation : 1er étage - WC
Ouvrage : Plafond - Plâtre
Parasite : Champignon de pourriture fibreuse
Indices : Présence de pourriture fibreuse, dégradations importantes, solives visibles localement fortement dégradées.
Informations complémentaires : Infiltrations en cours, plafond en cours d'effondrement, prévoir mise en sécurité sans délai.

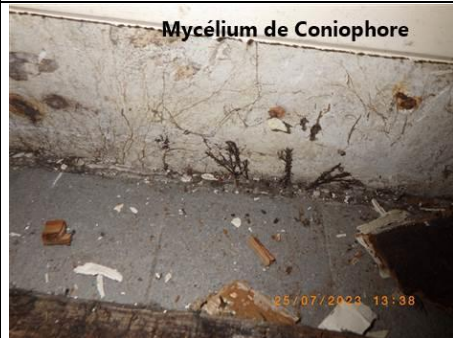
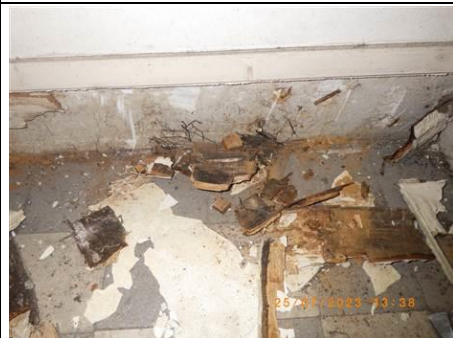
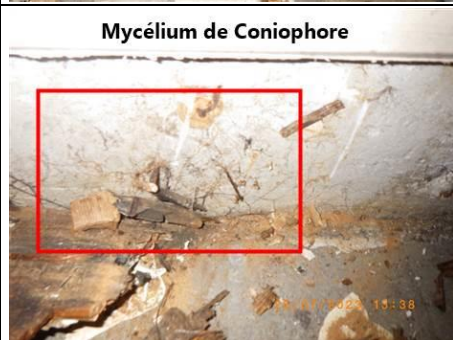
Photo n° PhTer030
Localisation : 1er étage - WC
Ouvrage : Plinthes en bois
Parasite : Champignon de pourriture cubique du type coniophore des caves (Coniophora puteana) (Humidité importante)
Indices : Présence de mycélium, présence de pourriture cubique fine, dégradations importantes

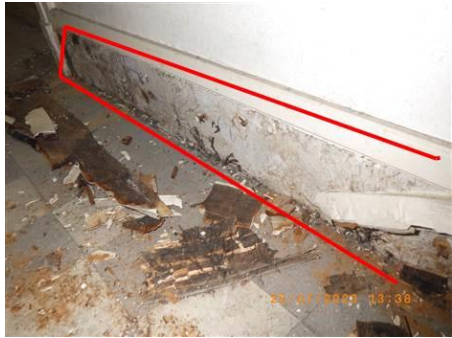
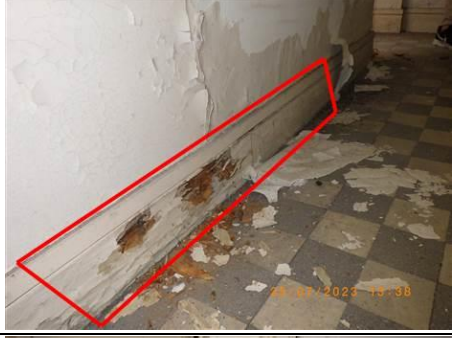
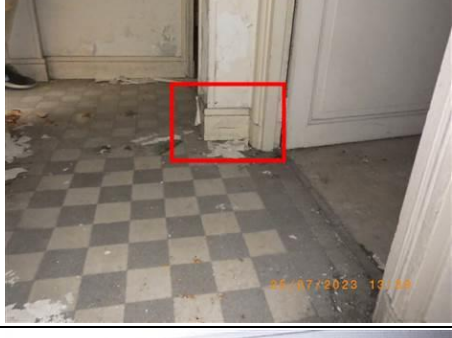
<p>Photo n° PhTer031 Localisation : 1er étage - Couloir Ouvrage : Plinthes en bois Parasite : Champignon de pourriture cubique du type coniphore des caves (<i>Coniophora puteana</i>) (Humidité importante) Indices : Présence de mycélium, présence de pourriture cubique fine, dégradations importantes</p>

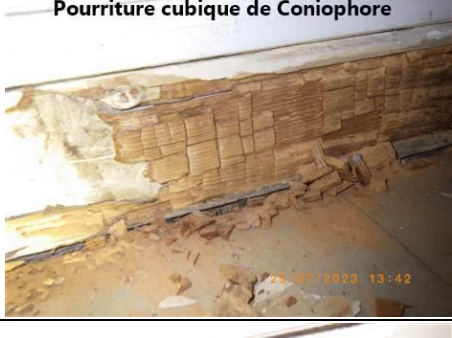
<p>Photo n° PhTer032 Localisation : 1er étage - Pièce 1014 Ouvrage : Plinthes en bois Parasite : Champignon de pourriture cubique du type coniphore des caves (<i>Coniophora puteana</i>) (Humidité importante) Indices : Présence de mycélium, présence de pourriture cubique fine, dégradations importantes</p>
<p>Mycélium de Coniphore</p>

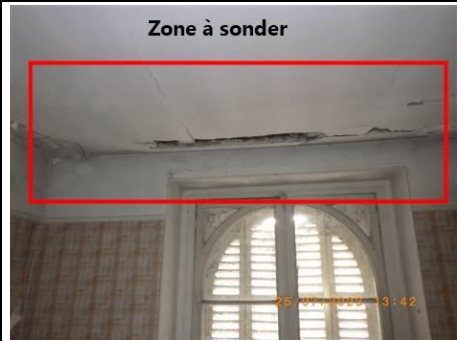
1er étage - Pièce 1014	Plafond - Plâtre	Fissures visibles en façade, prévoir des sondages complémentaires pour l'analyse des solives au plafond.

<p>Photo n° PhTer033 Localisation : 1er étage - Pièce 1014 Ouvrage : Plafond - Plâtre Informations complémentaires : Fissures visibles en façade, prévoir des sondages complémentaires pour l'analyse des solives au plafond.</p>

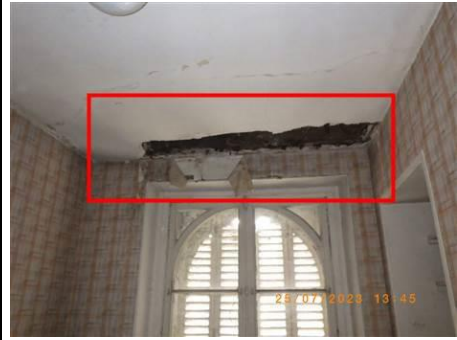
<p>Photo n° PhTer034 Localisation : 1er étage - Pièce 1015 Ouvrage : Plafond - Plâtre Parasite : Champignon de pourriture fibreuse (ou pourriture blanche) du type Polypore des caves (Donkioporia expansa) Indices : Présence de fructification, présence de mycélium, présence de pourriture fibreuse, dégradations importantes, infestations importantes sur les solives visibles localement. Informations complémentaires : Plafond effondré localement en façade, prévoir des sondages complémentaires.</p>

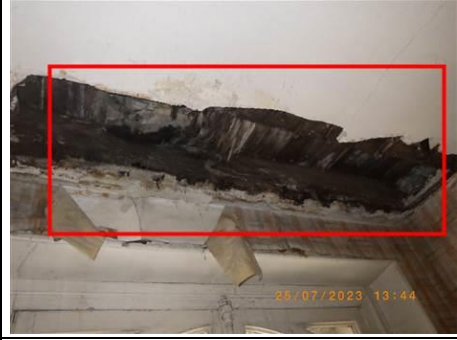
<p>Photo n° PhTer035 Localisation : 1er étage - Pièce 1015 Ouvrage : Plafond - Plâtre Parasite : Champignon de pourriture fibreuse (ou pourriture blanche) du type Polypore des caves (Donkioporia expansa) Indices : Présence de fructification, présence de mycélium, présence de pourriture fibreuse, dégradations importantes, infestations importantes sur les solives visibles localement. Informations complémentaires : Plafond effondré localement en façade, prévoir des sondages complémentaires.</p>

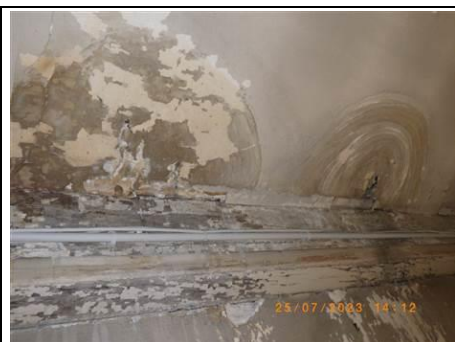
Photo n° PhTer041
Localisation : 2ème étage comble Sud - Couloir
Ouvrage : Plafond - Plâtre
Informations complémentaires : Infiltrations en cours, prévoir des sondages complémentaires sur la zone.
