DOSSIER TECHNIQUE AMIANTE (DTA)

Immeuble :	Bâtiment B2
Adresse :	351 Cours de la Libération 33400 TALENCE
Date de création ou de mise à jour :	12/04/2022
Référence du présent DTA	13870405/S7.6.1.DTA

Document établi ou mis à jour par : BUREAU VERITAS EXPLOITATION - Vincent MONTAGNON

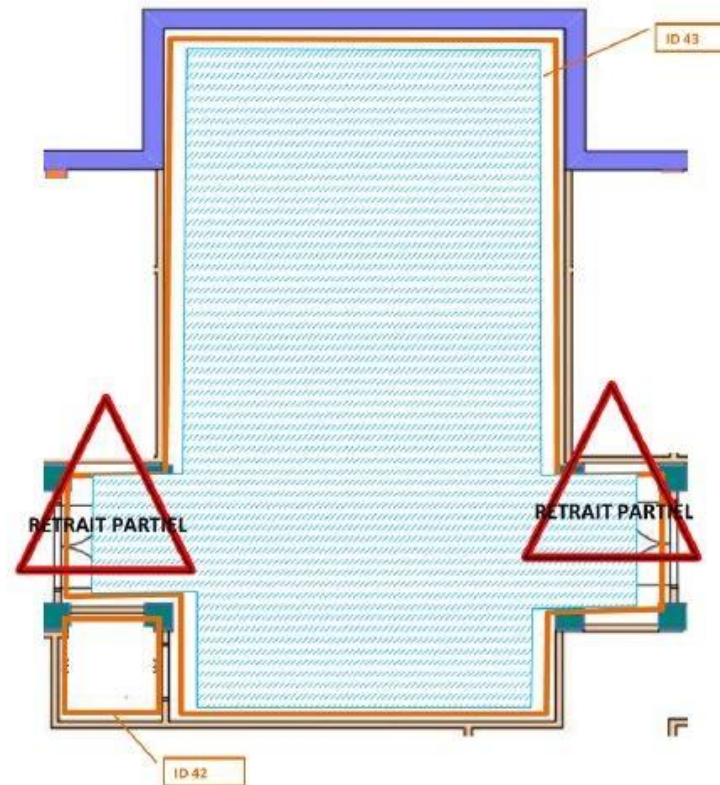
Légende	Ref. Matériau	Type de matériau	Résultat analyse	Description	Localisation
	ACT07	peinture + enduit	Après analyse	Peinture blanche reif's goutte d'eau + enduit blanc fin plâtreux Sur mur béton palier et escalier central	ID43
