Pré-Rapport de repérage des matériaux et produits contenant de l'amiante avant réalisation de travaux dans un immeuble bâti

Nom du site : CAMPUS UNIVERSITAIRE - Bâtiment B2 niveau R 3

PACEA
ALLEE GEOFFROY SAINT HILAIRE
33600 PESSACB

Référence du rapport : 13870405/S3.5.2.R

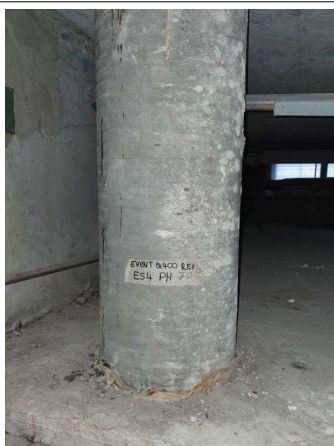
Matériaux et produits listés en annexe A de la norme NF X 46-020 concernés par les travaux prévus				
N°MPCA	Localisation	Ouvrage	Matériau ou produit	Description
1	BÂTIMENT B2 - R+3 / AILE OUEST / ZONE TECHNIQUE	Vide ordures	Conduit	fibre-ciment, gris(e)
1	BÂTIMENT B2 - R+3 / AILE OUEST / ENTRESOL TECHNIQUE	Vide ordures	Conduit	fibre-ciment, gris(e)
1	BÂTIMENT B2 - R+3 / AILE EST / ZONE TECHNIQUE	Vide ordures	Conduit	fibre-ciment, gris(e)
1	BÂTIMENT B2 - R+3 / AILE EST / ENTRESOL TECHNIQUE	Vide ordures	Conduit	fibre-ciment, gris(e)

Déclaré - : BÂTIMENT B2 - R+3 / AILE OUEST / ENTRESOL
TECHNIQUE - Conduit- (Présence d'amiante)

Dans tous les cas, et sans préjudice des autres dispositions réglementaires applicables, il est nécessaire d'avertir de la présence d'amiante toute personne pouvant intervenir sur ou à proximité des matériaux et produits concernés ou de ceux les recouvrant ou les protégeant.
