## DIAGNOSTIC PLOMB AVANT TRAVAUX

<b>A Adresse du bien</b>	<b>B Propriétaire</b>
<b>UEMO</b> <b>2 RUE DU COMMANDANT HUGUENY</b> <b>52000 CHAUMONT</b>	Nom : <b>UEMO</b> Adresse : 2 RUE DU COMMANDANT HUGUENY 52000 CHAUMONT
<b>C Commanditaire de la mission</b>	
Nom : CHRISTIAN SAUGET Qualité : Responsable Projets Travaux	
<b>D L'appareil à fluorescence X</b>	
Nom du fabricant de l'appareil : <b>Niton</b> Modèle de l'appareil : <b>XLPS</b> N° de série : <b>RTV0656-40</b>	Nature du radionucléide : <b>109 cd</b> Date du dernier chargement de la source : <b>08/12/2015</b> Activité de la source à cette date : <b>1480 Mbq</b>
<b>E Execution de la mission</b>	
Rapport N° : <b>16204210-2</b> Date d'intervention : 11/10/2022	
Date du rapport : 02/12/2022	
<b>F Nature des Travaux</b>	
<ul style="list-style-type: none"> <li>- Percements plafonds du R+2 pour installation d'une climatisation.</li> <li>- Remplacement des volets</li> <li>- Raftaichissement des peintures de murs et plafonds dans la tourelle d'escalier, sur tous les niveaux</li> <li>- Raftaichissement des peintures de murs et plafonds dans :</li> </ul> RDC : Salle d'activités / R+1 : Circulation / R+2 : Circulation

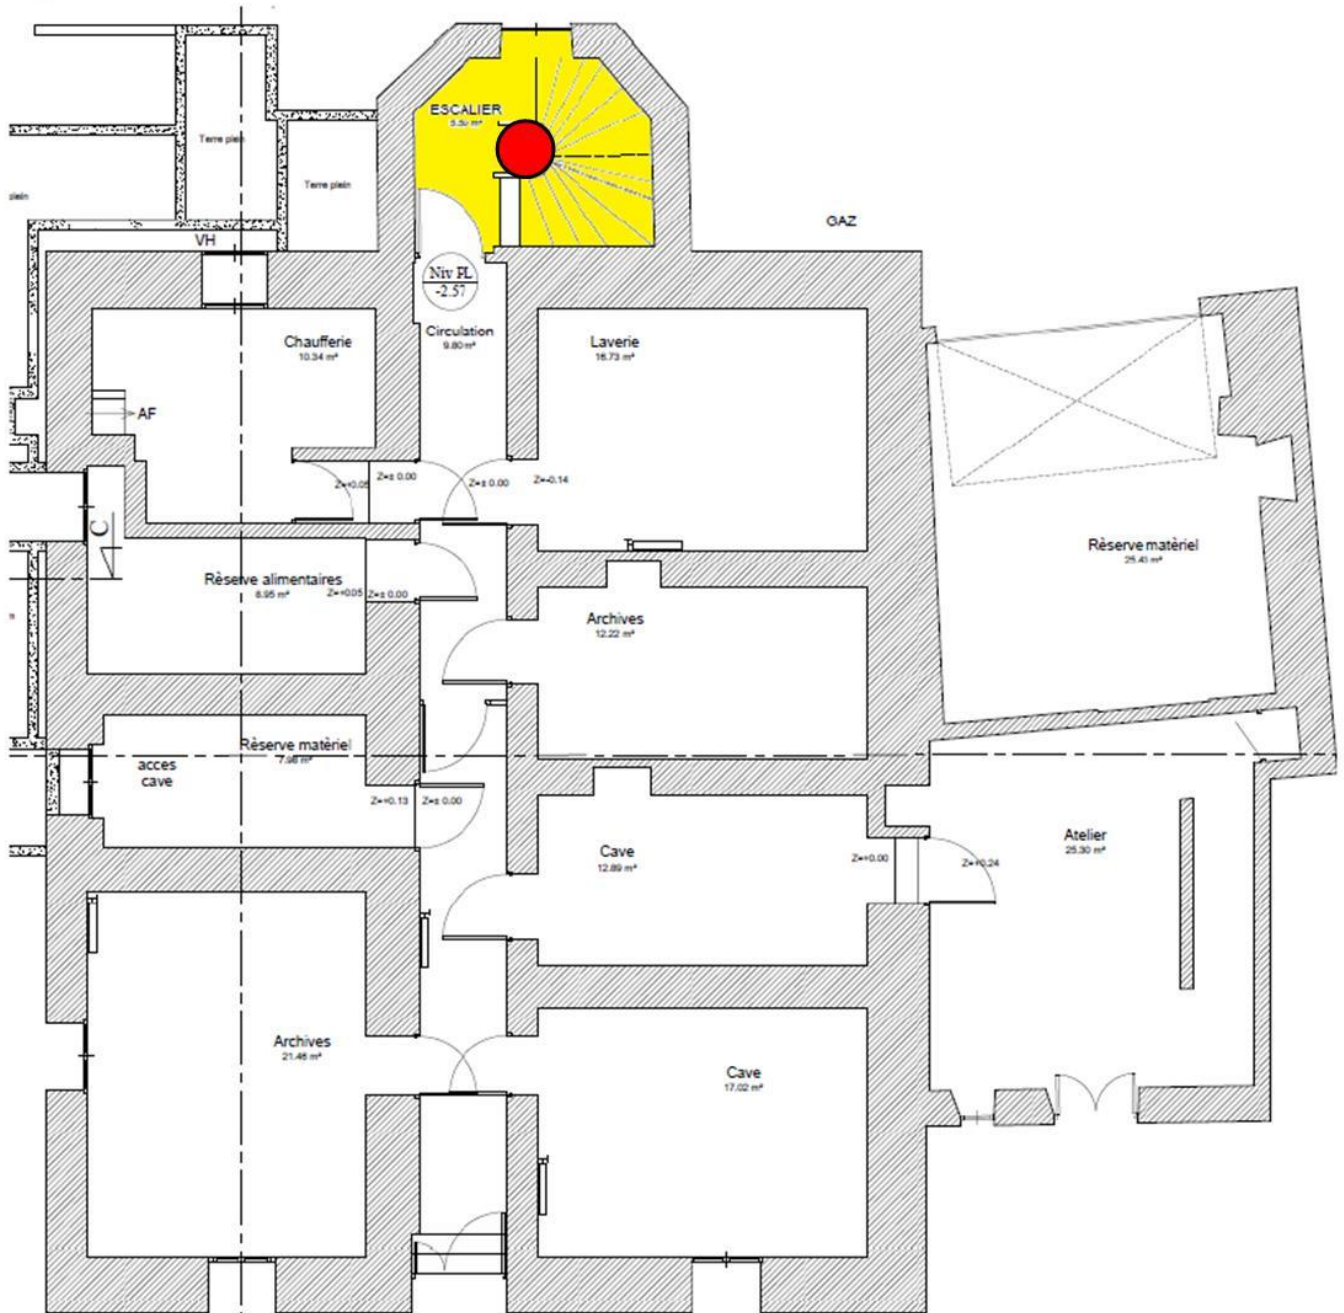
### SOUS SOL :

Eléments contenant du plomb :

Main courante métallique

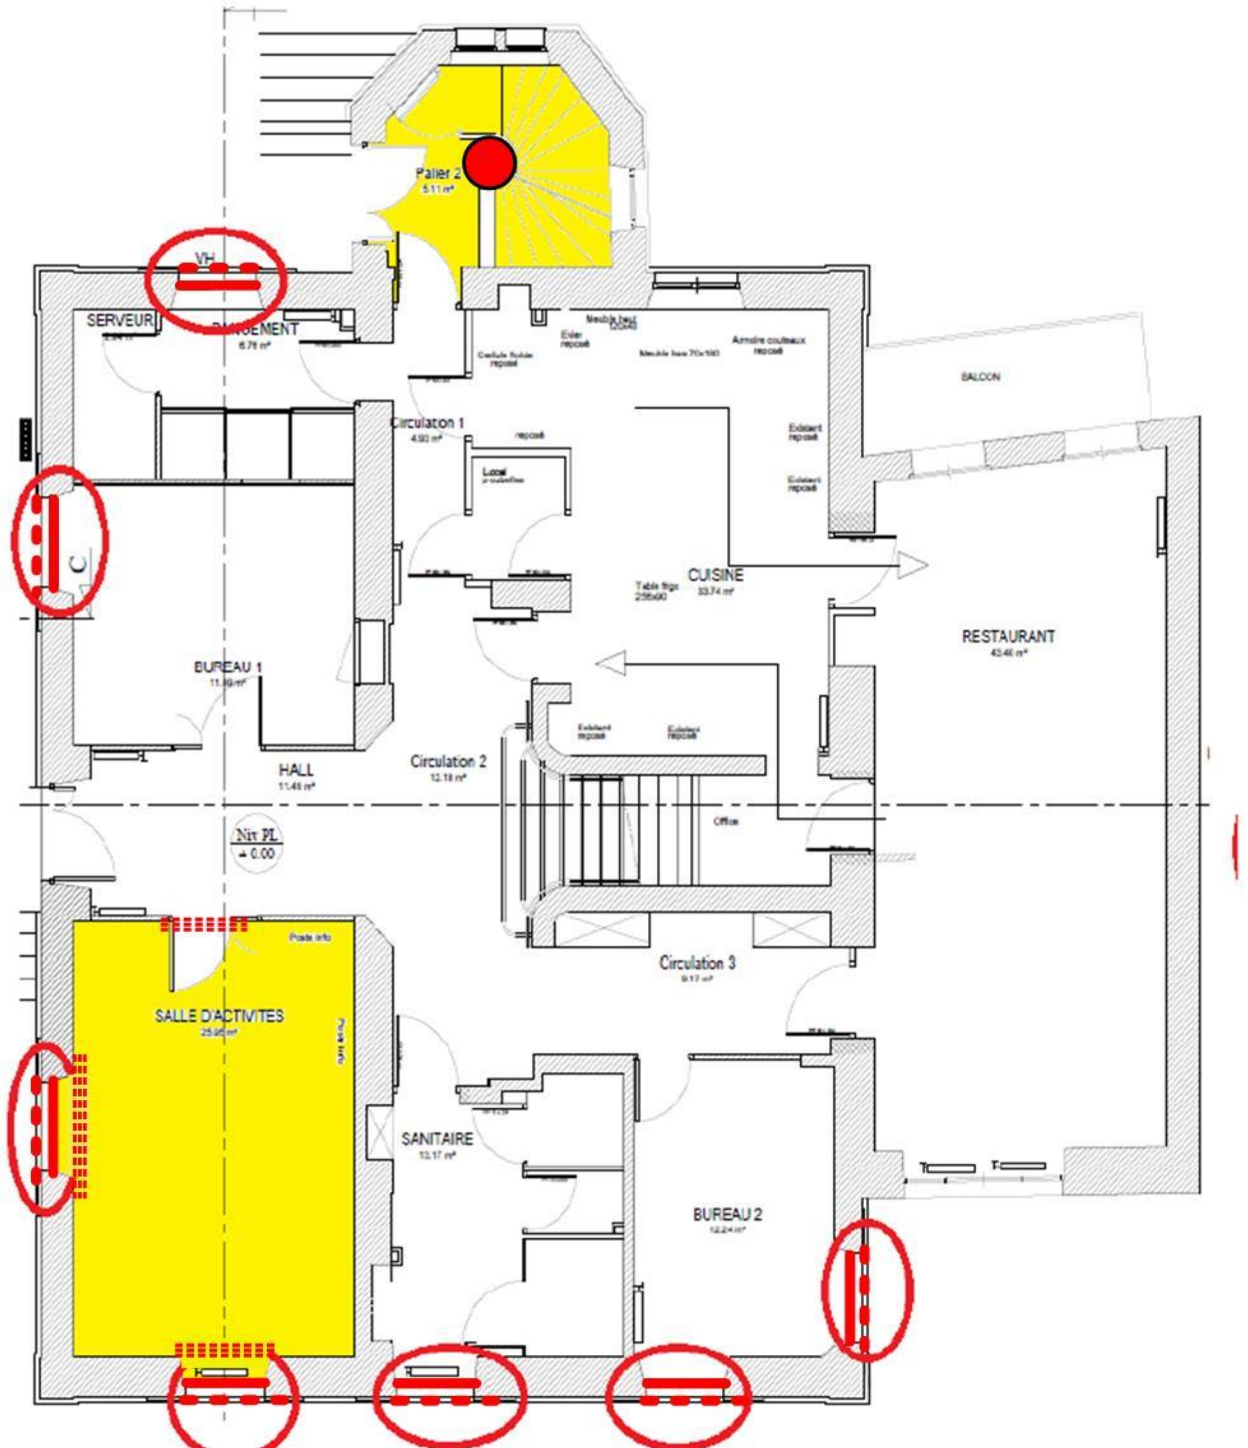
## RDC :

Eléments contenant du plomb :

--- Volets bois

— Garde-corps métallique

■■■■■■■■ Boiserie d'encadrement de menuiserie

● Main courante métallique

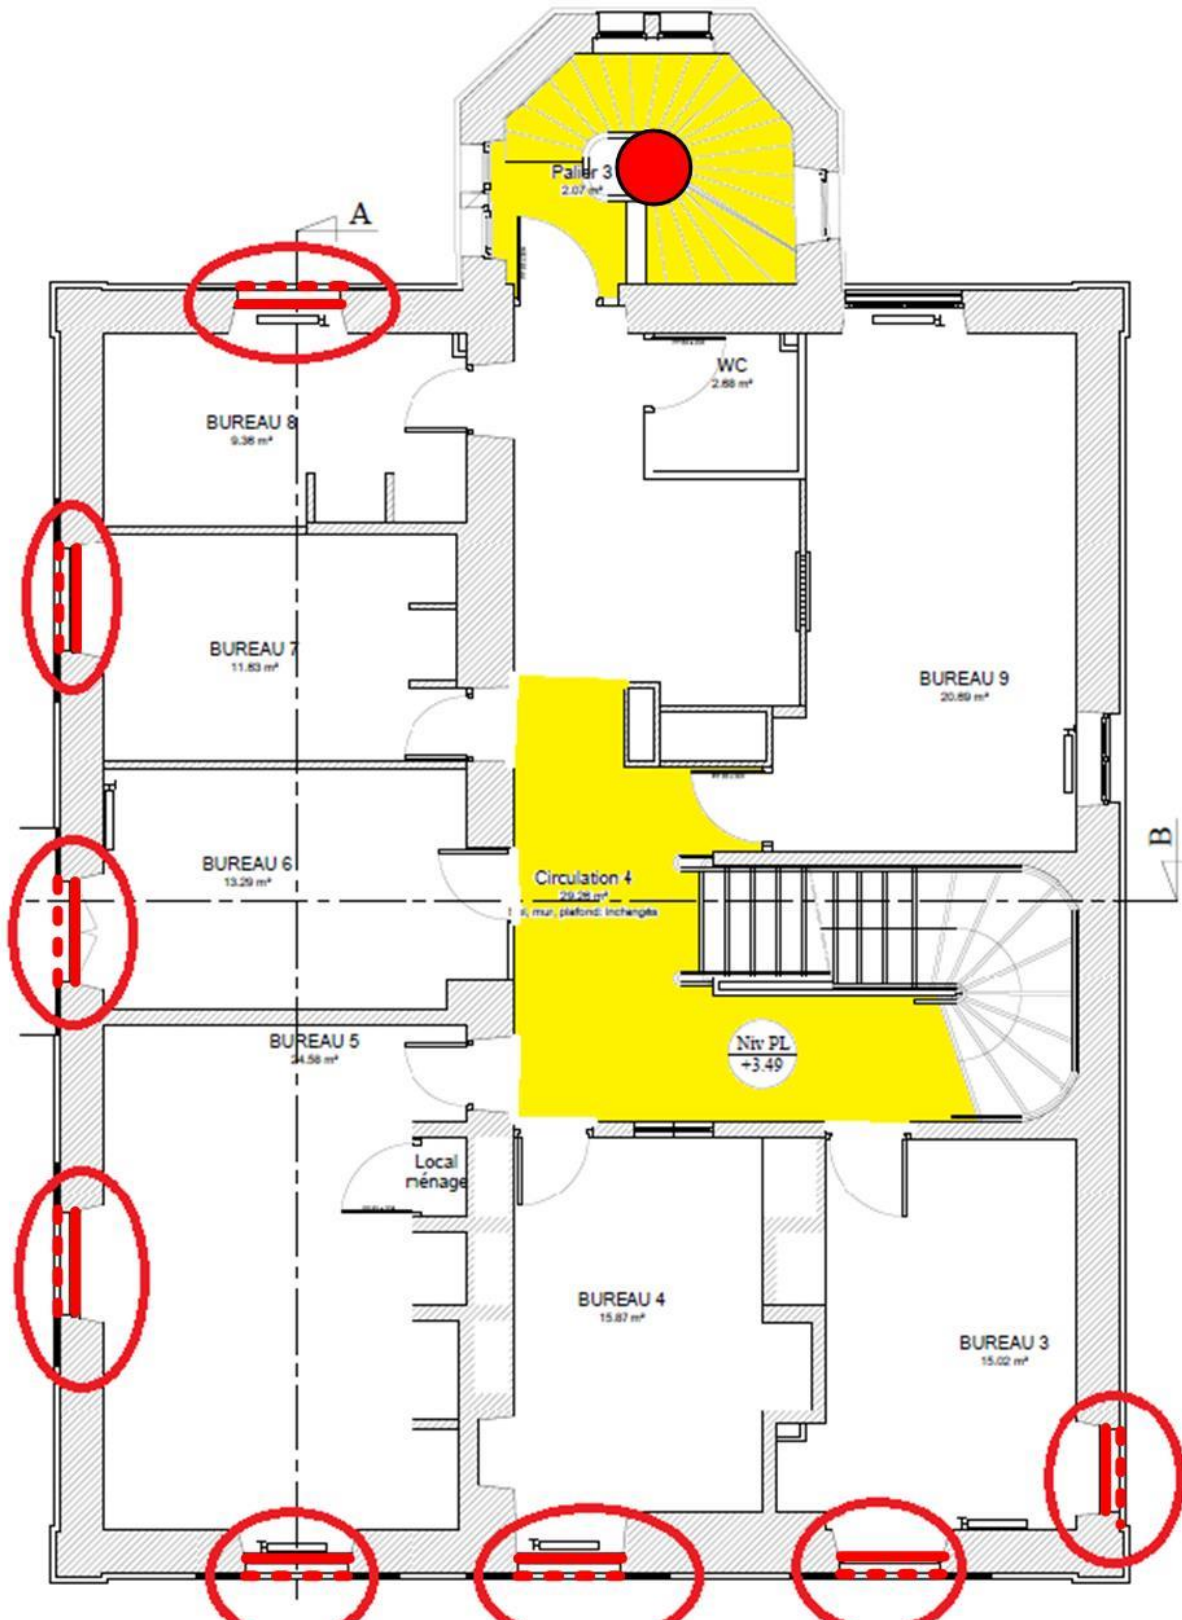
## R+1 :

Eléments contenant du plomb :

--- Volets bois

— Garde-corps métallique

● Main courante métallique

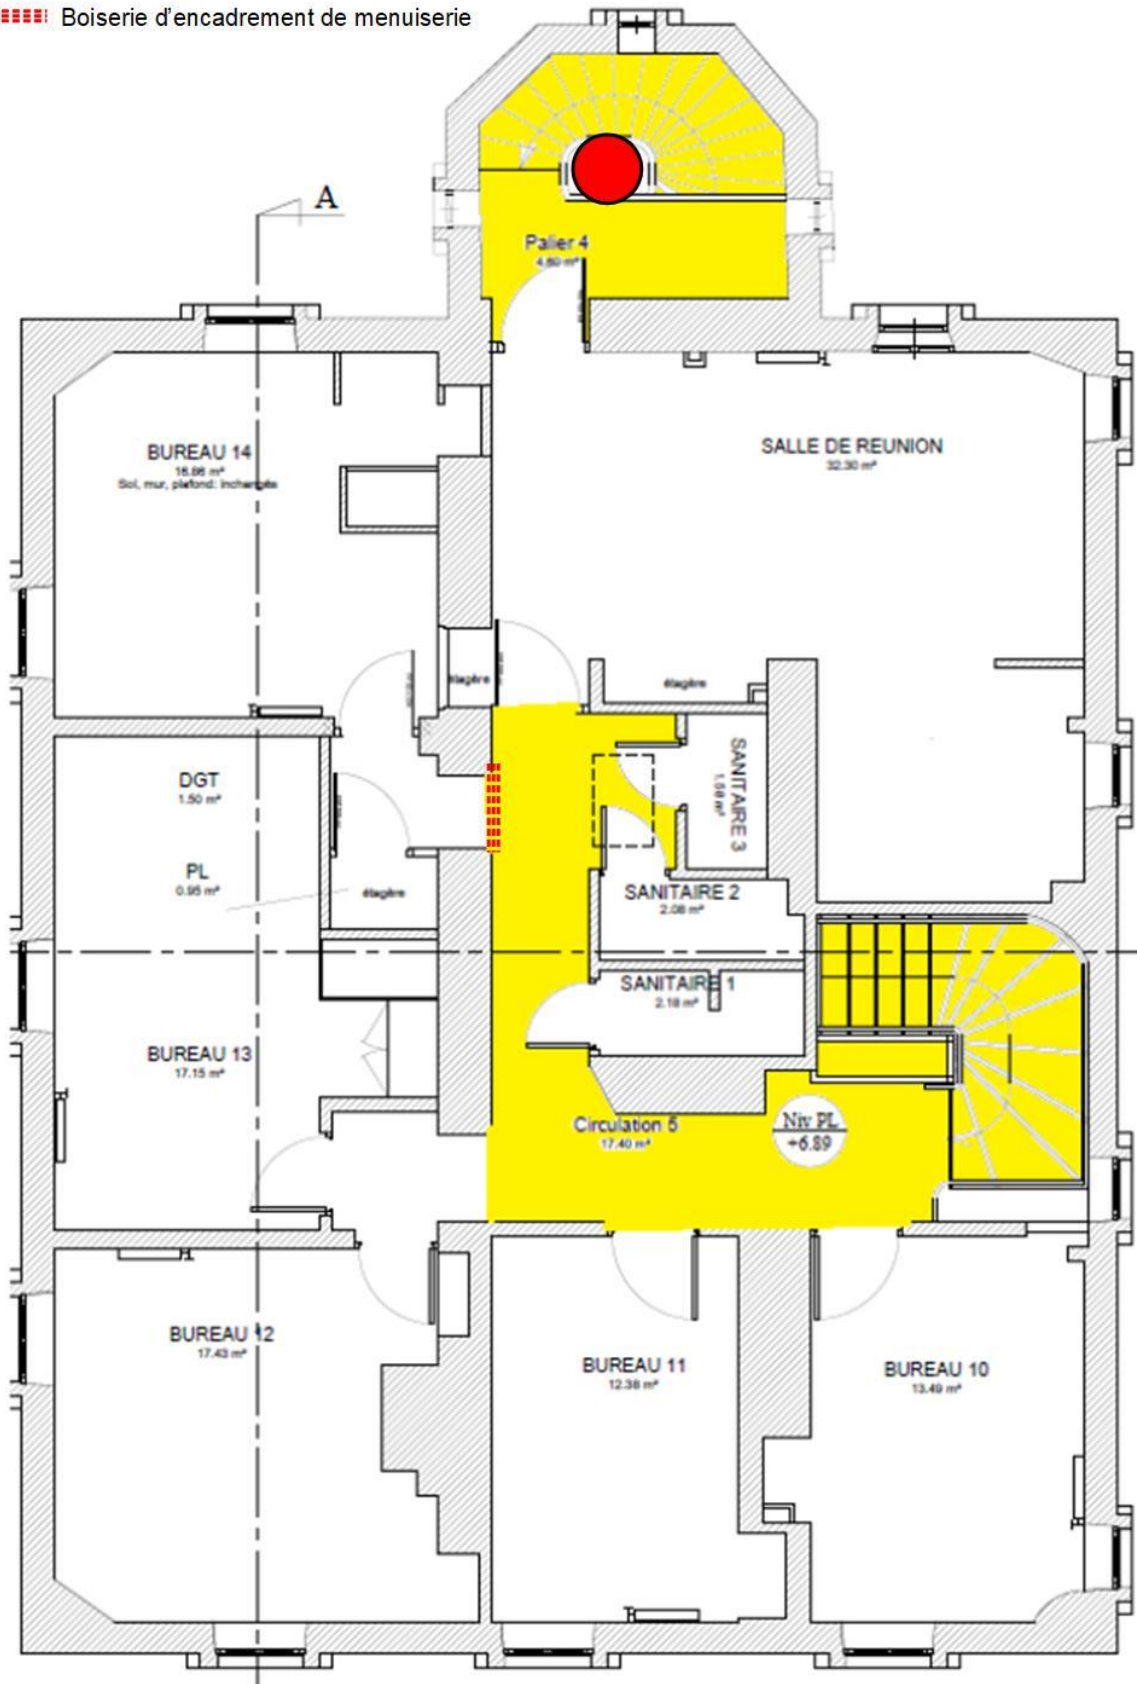
## R+2 :

Eléments contenant du plomb :

Main courante métallique

Boiserie d'encadrement de menuiserie

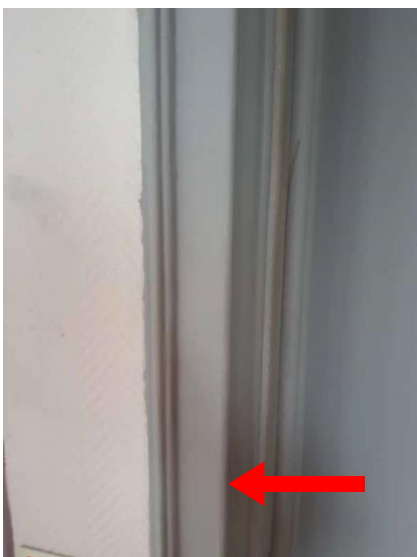
32	D	Boiserie d'encadrement de fenêtres	Bois	peinture	MD	14.30	+/- 0.01	Photo 2
33	C	Boiserie d'encadrement de fenêtres	Bois	peinture	MD	5.60	+/- 0.01	Idem Photo 2
34	C et D	Dormant fenêtre	Bois	peinture	MD	0.00-	+/- 0.01	
35	C et D	Dormant fenêtre	Bois	peinture	BG	0.00-	+/- 0.01	
36	C et D	Ouvrant fenêtre	Bois	peinture	BG	0.00-	+/- 0.01	
37	C et D	Ouvrant fenêtre	Bois	peinture	BG	0.00-	+/- 0.01	
38	Toutes zones	Plafond	Enduit	Peinture	C	0.00-	+/- 0.01	
39	Toutes zones	Plafond	Enduit	Peinture	HD	0.00-	+/- 0.01	
Nombre d'unités de diagnostic			Total		Non mesurées			
			21		0

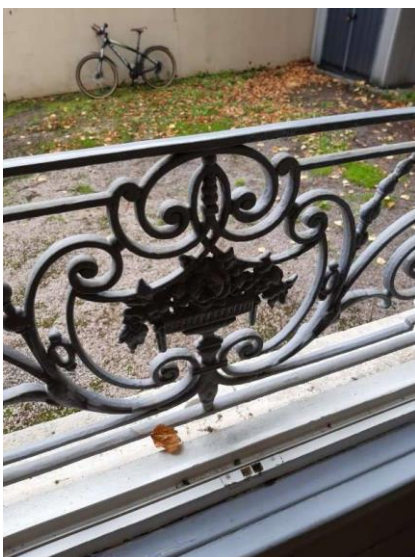
118	RDC	Garde-corps Bureau 2	Métal	peinture	C	11.20	+/- 0.01	Idem Photo 5
119	RDC	Volet Bureau 2	Bois	peinture	MD	9.80	+/- 0.01	Idem Photo 6
120	R+1	Garde-corps Bureau 3	Métal	peinture	C	4.70	+/- 0.01	Idem Photo 5
121	R+1	Volet Bureau 3	Bois	peinture	MD	5.90	+/- 0.01	Idem Photo 6
122	R+1	Garde-corps Bureau 3	Métal	peinture	C	2.40	+/- 0.01	Idem Photo 5
123	R+1	Volet Bureau 3	Bois	peinture	MD	4.60	+/- 0.01	Idem Photo 6
124	R+1	Garde-corps Bureau 4	Métal	peinture	C	6.40	+/- 0.01	Idem Photo 5
125	R+1	Volet Bureau 4	Bois	peinture	MD	9.30	+/- 0.01	Idem Photo 6
126	R+1	Garde-corps Bureau 5	Métal	peinture	C	3.50	+/- 0.01	Idem Photo 5
127	R+1	Volet Bureau 5	Bois	peinture	MD	8.80	+/- 0.01	Idem Photo 6
128	R+1	Garde-corps Bureau 5	Métal	peinture	C	3.10	+/- 0.01	Idem Photo 5
129	R+1	Volet Bureau 5	Bois	peinture	MD	5.40	+/- 0.01	Idem Photo 6
130	R+1	Garde-corps Bureau 6	Métal	peinture	C	3.80	+/- 0.01	Idem Photo 5

131	R+1	Volet Bureau 6	Bois	peinture	MD	8.90	+/- 0.01	Idem Photo 6
132	R+1	Garde-corps Bureau 7	Métal	peinture	C	4.50	+/- 0.01	Idem Photo 5
133	R+1	Volet Bureau 7	Bois	peinture	MD	2.40	+/- 0.01	Idem Photo 6
134	R+1	Garde-corps Bureau 8	Métal	peinture	C	3.40	+/- 0.01	Idem Photo 5
135	R+1	Volet Bureau 8	Bois	peinture	MD	8.60	+/- 0.01	Idem Photo 6

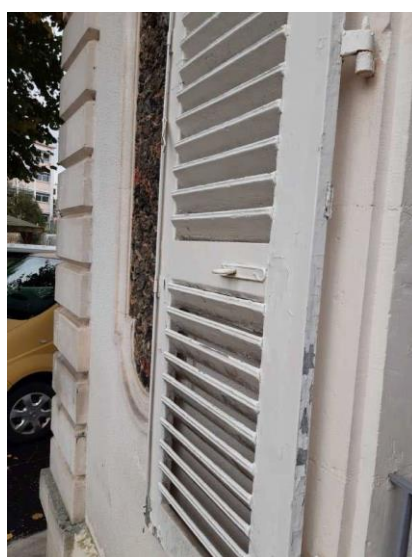
N°	Zone	Unité de diagnostic	Substrat	Revêtement apparent	Localisation	Résultats (ng/cm²)	Marge d'erreur	Observations
106	Toutes zones	Murs de façade	Enduit	Enduit	C	0.00-	+/- 0.01	
107	Toutes zones	Murs de façade	Enduit	Enduit	HD	0.00-	+/- 0.01	
108	RDC	Garde-corps Salle activités	Métal	peinture	C	5.40	+/- 0.01	Photo 5
109	RDC	Volet Salle activités	Bois	peinture	MD	15.40	+/- 0.01	Photo 6
110	RDC	Garde-corps Salle activités	Métal	peinture	C	4.80	+/- 0.01	Idem Photo 5
111	RDC	Volet Salle activités	Bois	peinture	MD	10.20	+/- 0.01	Idem Photo 6
112	RDC	Garde-corps Bureau 1	Métal	peinture	C	7.30	+/- 0.01	Idem Photo 5
113	RDC	Volet Bureau 1	Bois	peinture	MD	3.50	+/- 0.01	Idem Photo 6
114	RDC	Garde-corps Rangement	Métal	peinture	C	3.90	+/- 0.01	Idem Photo 5
115	RDC	Volet Rangement	Bois	peinture	MD	5.10	+/- 0.01	Idem Photo 6
116	RDC	Garde-corps Sanitaire	Métal	peinture	C	4.50	+/- 0.01	Idem Photo 5
117	RDC	Volet Sanitaire	Bois	peinture	MD	3.30	+/- 0.01	Idem Photo 6
