## **Rapport de mission de repérage des matériaux et produits contenant de l'amiante avant réalisation de travaux**

**Bâtiment :** Immeuble d'habitation - ENSA - RDC - Sas entrée  
Remplacement de la baie vitrée fixe bois

**Adresse du site :** 98 Route du Bouchet  
74400 CHAMONIX-MONT-BLANC

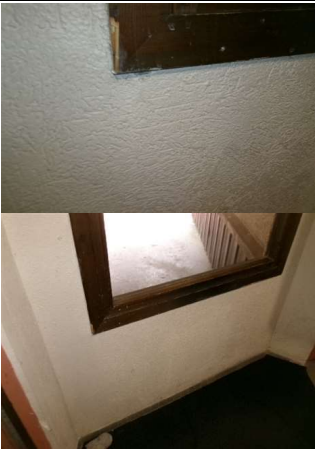
Localisation	Description	Conclusion (justification)	Quantités (estimation)	Photo
Immeuble d'habitation ENSA / Rez-de-chaussée - Sas d'entrée; Immeuble d'habitation ENSA / Enveloppe - Façade (entrée sous porche)	Identifiant: ZPSO-001-P001 Description: Baie vitrée fixe en bois - Mastic vitrier cassant gris	Présence d'amiante (Après analyse en laboratoire)	1 unité	 
Immeuble d'habitation ENSA / Rez-de-chaussée - Sas d'entrée	Identifiant: ZPSO-003-P003 Description: Mur périphérique (béton), autour de la baie vitrée fixe en bois - Enduit gris à base de ciment + peinture beige	Présence d'amiante (Après analyse en laboratoire)	A définir en fonction du périmètre des travaux

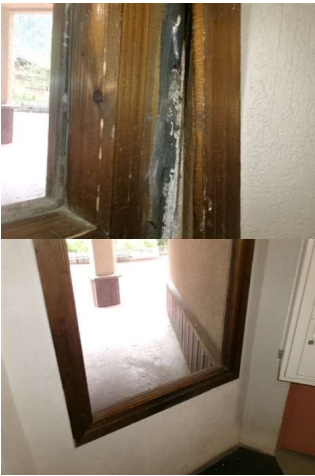
Immeuble d'habitation ENSA / Rez-de-chaussée - Sas d'entrée	Identifiant: ZPSO-005-P005 Description: Châssis baie vitrée fixe en bois, jonction avec le mur périphérique (béton) - Mastic étanchéité de calfeutrement souple gris	Présence d'amiante (Après analyse en laboratoire)	1 unité Environ 4 ml

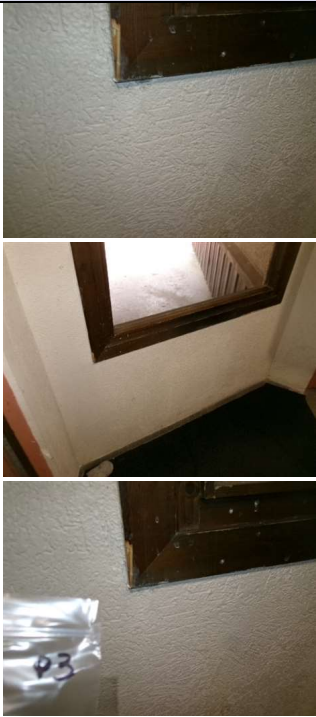
N° prélèvement	N° ZPSO	Localisation	Composant de la construction	Description	Description Laboratoire	Photo
P003	ZPSO-003	Immeuble d'habitation ENSA / Rez-de-chaussée - Sas d'entrée	Mur périphérique (béton), autour de la baie vitrée fixe en bois	Mur périphérique (béton), autour de la baie vitrée fixe en bois - Enduit gris à base de ciment + peinture beige	-

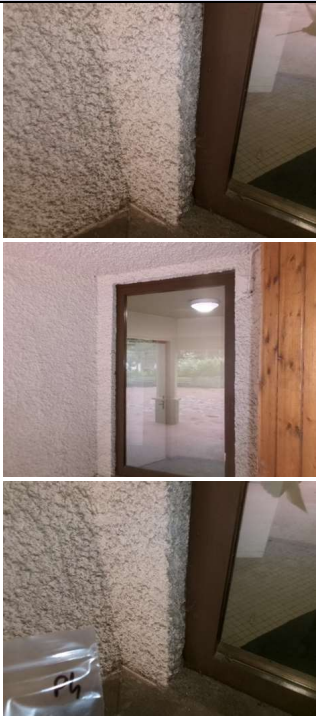
N° prélèvement	N° ZPSO	Localisation	Composant de la construction	Description	Description Laboratoire	Photo
P004	ZPSO-004	Immeuble d'habitation ENSA / Enveloppe - Façade (entrée sous porche)	Murs de façades (béton)	Murs de façades (béton) - Enduit crépi beige à base de ciment	-

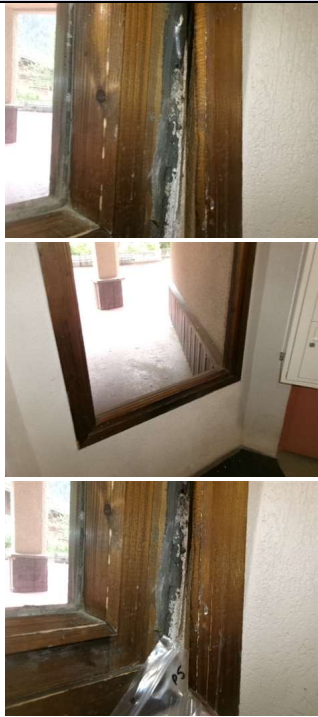
N° prélèvement	N° ZPSO	Localisation	Composant de la construction	Description	Description Laboratoire	Photo
P005	ZPSO-005	Immeuble d'habitation ENSA / Rez-de-chaussée - Sas d'entrée	Châssis baie vitrée fixe en bois, jonction avec le mur périphérique (béton)	Châssis baie vitrée fixe en bois, jonction avec le mur périphérique (béton) - Mastic étanchéité de calfeutrement souple gris	-

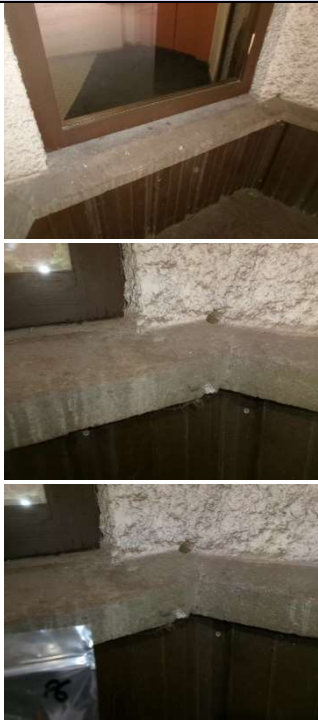
N° prélèvement	N° ZPSO	Localisation	Composant de la construction	Description	Description Laboratoire	Photo
P006	ZPSO-006	Immeuble d'habitation ENSA / Enveloppe - Façade (entrée sous porche)	Bandeau périphérique filant (béton) sur mur de façade	Bandeau périphérique filant (béton) sur mur de façade - Matériau gris à base de ciment	-

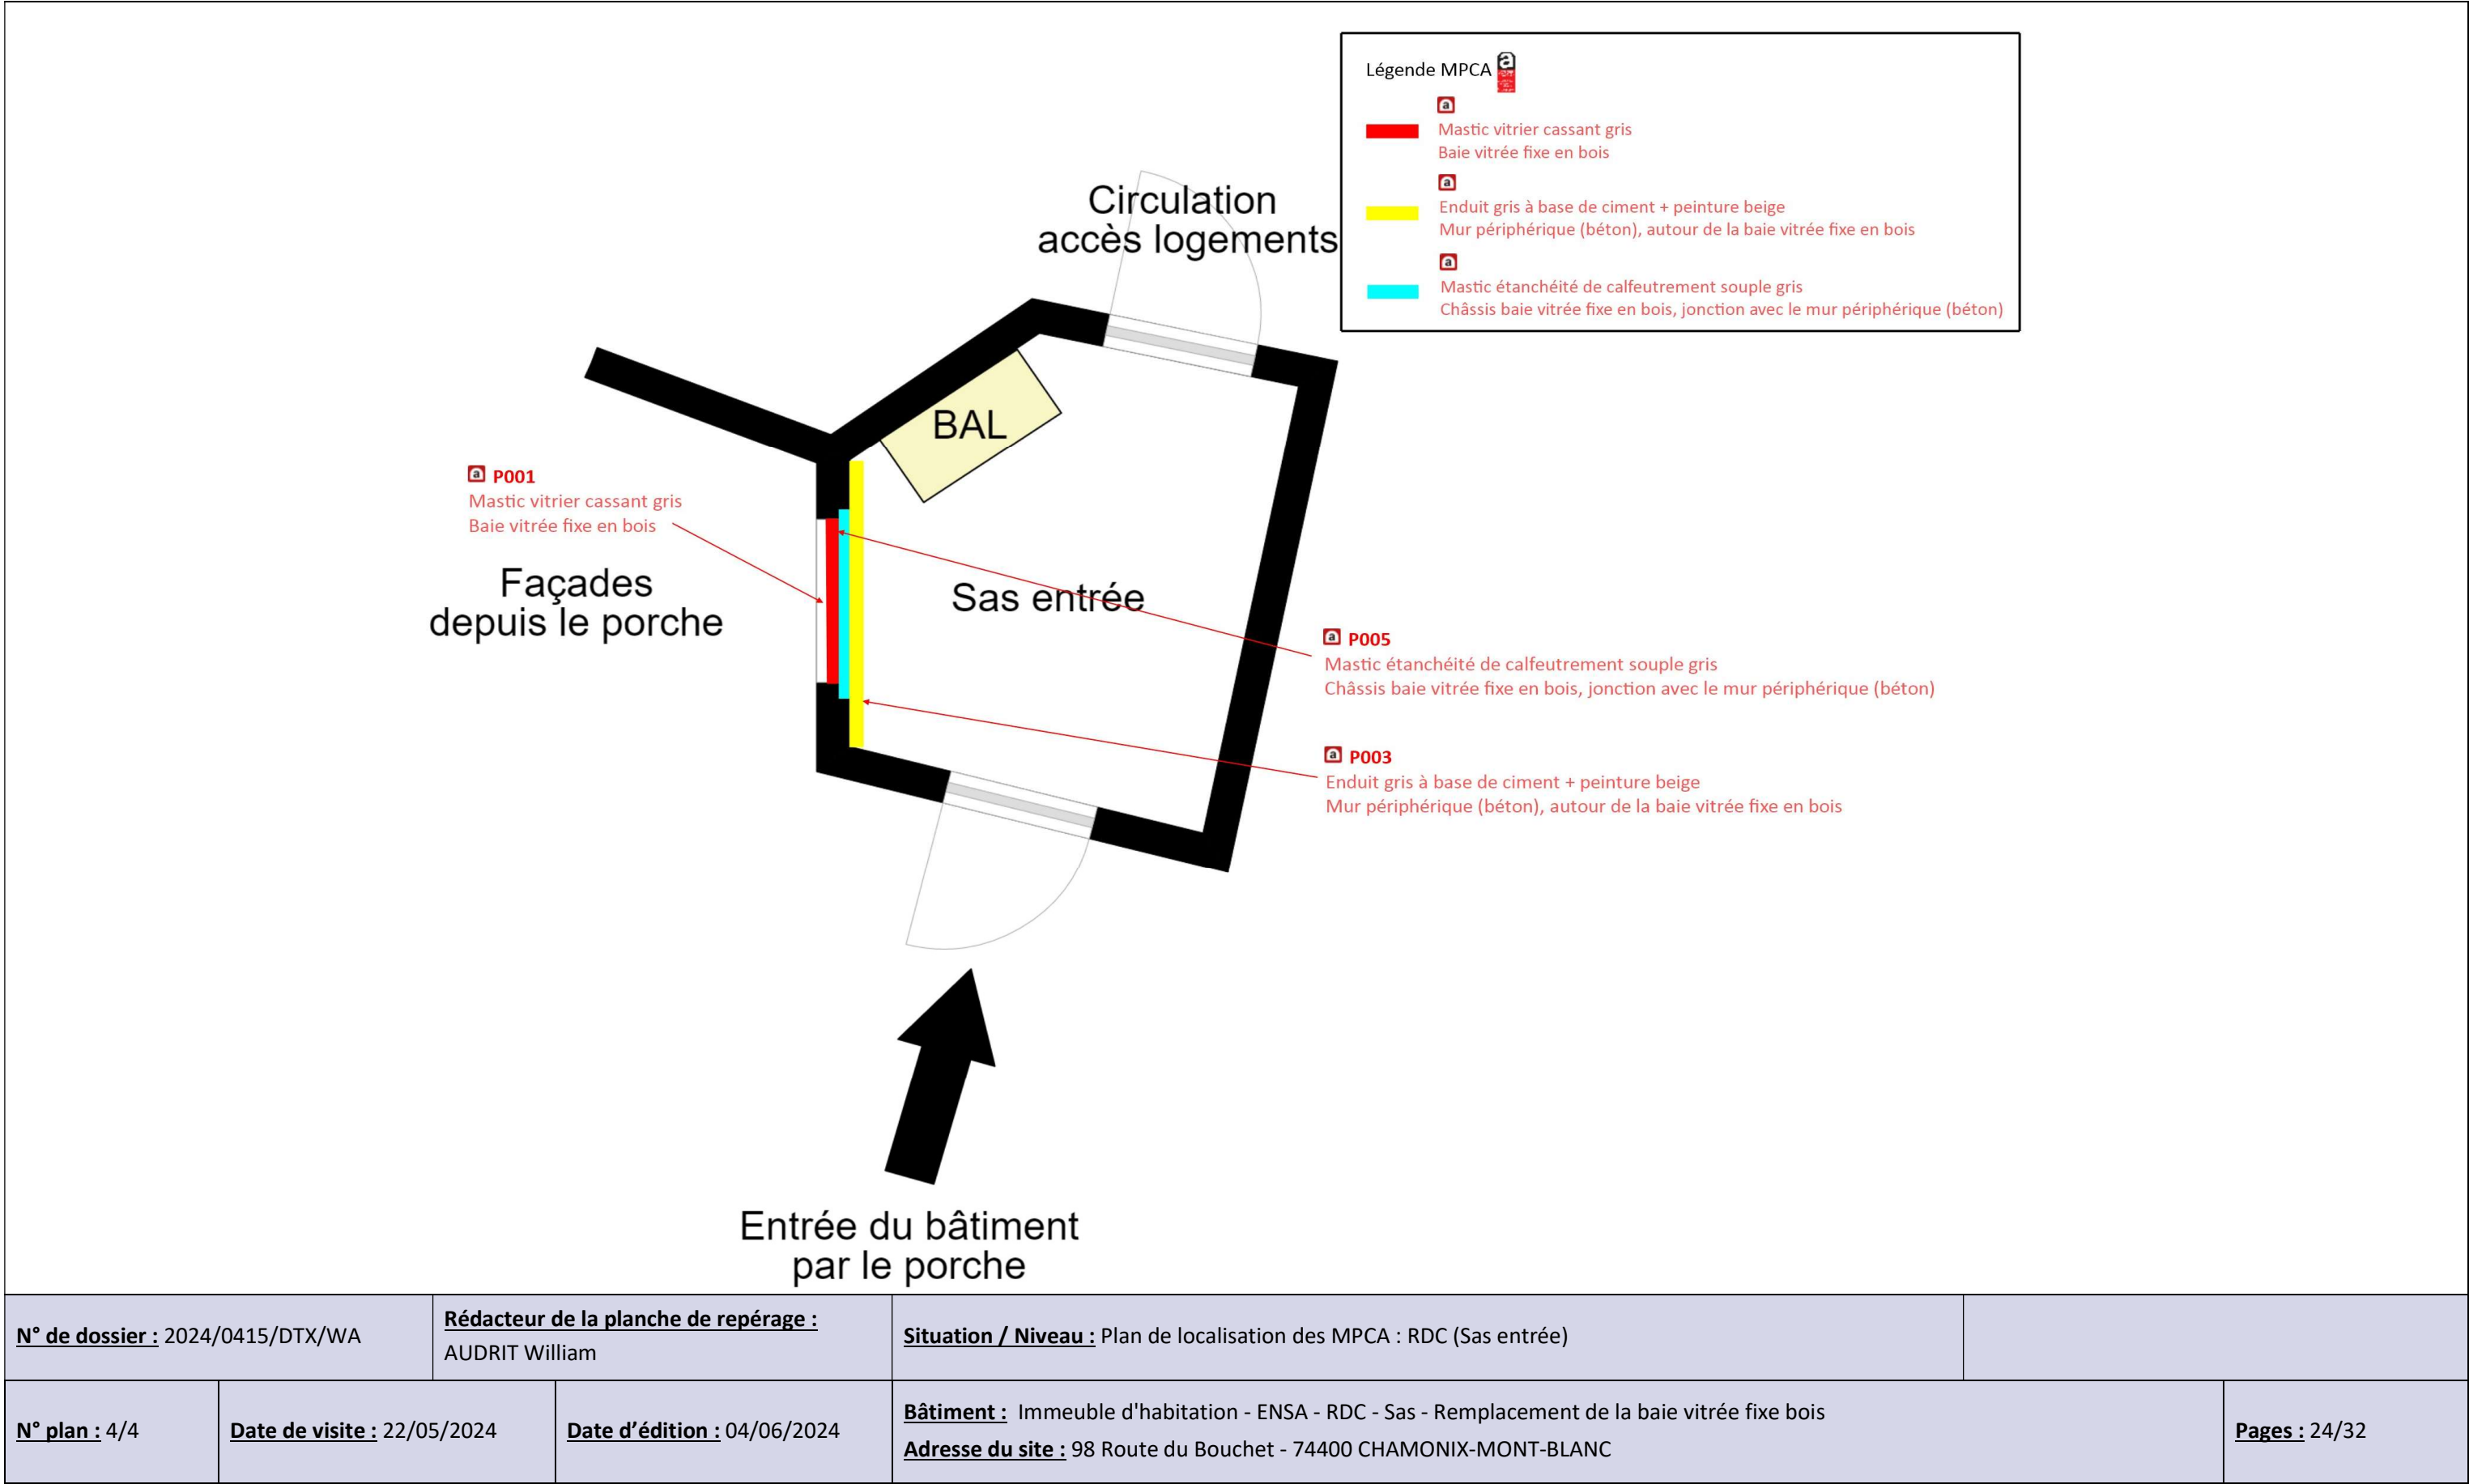
**a P005**  
Mastic étanchéité de calfeutrement souple gris  
Châssis baie vitrée fixe en bois, jonction avec le mur périphérique (béton)

**a P001**  
Mastic vitrier cassant gris  
Baie vitrée fixe en bois

**a P003**  
Enduit gris à base de ciment + peinture beige  
Mur périphérique (béton), autour de la baie vitrée fixe en bois
