Rapport de mission de repérage des matériaux et produits contenant de l'amiante avant réalisation de travaux

Donneur d'ordre : DEPARTEMENT DE LA HAUTE-SAVOIE

Bâtiment : Immeuble d'habitation - Cité Scolaire
Rénovation thermique

Adresse du site : 100 Route du Bouchet
74400 CHAMONIX-MONT-BLANC

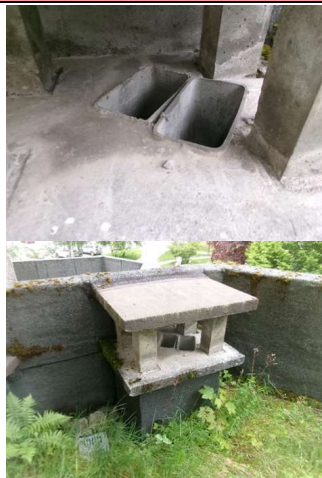
Localisation	Description	Conclusion (justification)	Quantités (estimation)	Photo
Immeuble d'habitation / Couverture - Toiture terrasse (R+2) sur logement 4	<u>Identifiant:</u> ZPSO-051 <u>Description:</u> Conduits de fumées (section 12x22cm) à l'intérieur de la cheminée (béton) - Conduits gris en amiante-ciment	Présence d'amiante (Sur décision de l'opérateur)	2 unités <u>Longueur de chaque conduit :</u> < 0,5 ml

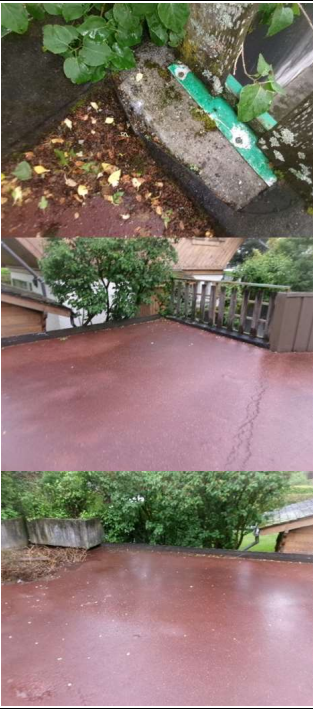
Localisation	Description	Conclusion (justification)	Photo
Immeuble d'habitation / Extérieurs du site - Cour intérieure au-dessus des garages	<u>Identifiant:</u> ZPSO-003-P005 <u>Description:</u> Plancher dalle toiture (béton) des garages côté ENSA - Matériau gris à base de ciment	Absence d'amiante (Après analyse en laboratoire)

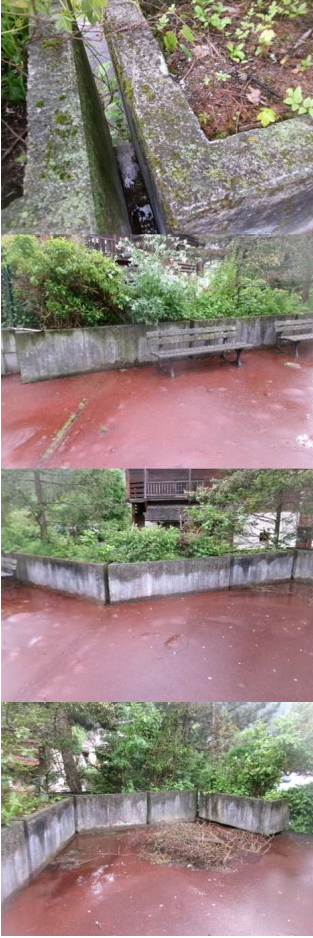
<u>Identifiant:</u> ZPSO-004-P006 <u>Description:</u> Jardinières extérieures préfabriquées (béton) - Matériau gris à base de ciment	Absence d'amiante (Après analyse en laboratoire)

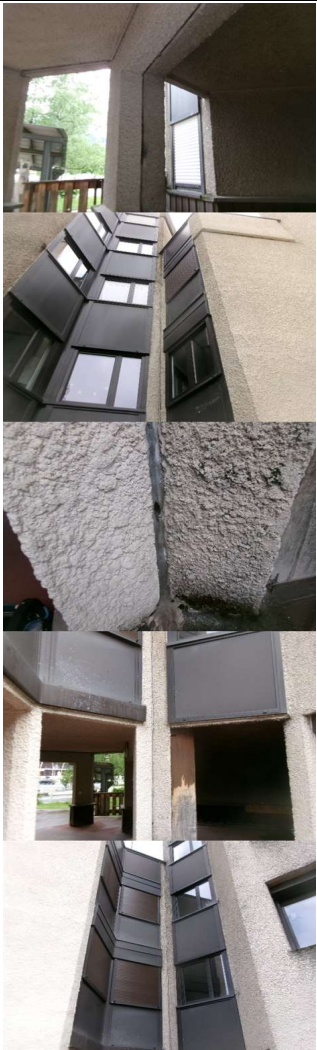
Localisation	Description	Conclusion (justification)	Photo
Immeuble d'habitation / Rez-de-chaussée - Entrée sous porche; Immeuble d'habitation / Enveloppe - Façades	<u>Identifiant:</u> ZPSO-011-P013 <u>Description:</u> Joint de dilatation vertical en façade, séparation entre les 2 bâtiments - Mastic étanchéité souple gris + bande intérieure mousse grise	Absence d'amiante (Après analyse en laboratoire)

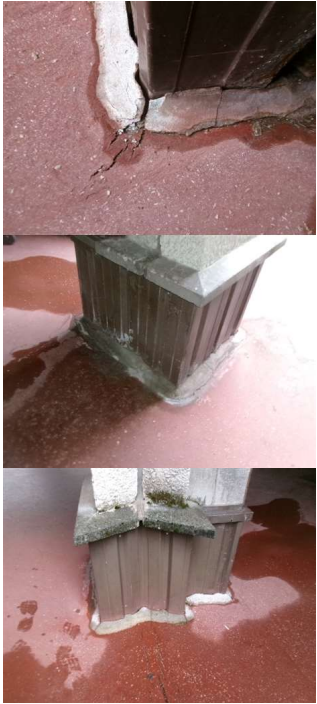
Immeuble d'habitation / Rez-de-chaussée - Entrée sous porche; Immeuble d'habitation / Enveloppe - Façades	<u>Identifiant:</u> ZPSO-012-P014 <u>Description:</u> Élément ponctuel sur le sol au pied du poteau, jonction avec le soubassement en bardage métal - Scellement gris à base de ciment	Absence d'amiante (Après analyse en laboratoire)

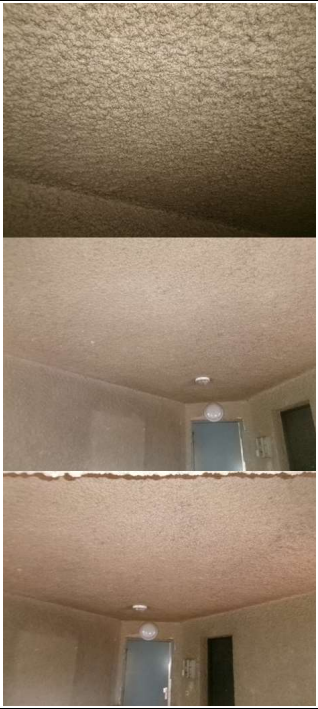
Localisation	Description	Conclusion (justification)	Photo
Immeuble d'habitation / Rez-de-chaussée - Entrée sous porche; Immeuble d'habitation / Enveloppe - Façades	<u>Identifiant:</u> ZPSO-013-P015 <u>Description:</u> Plafonds (béton) - Enduit crépi beige à base de ciment	Absence d'amiante (Après analyse en laboratoire)

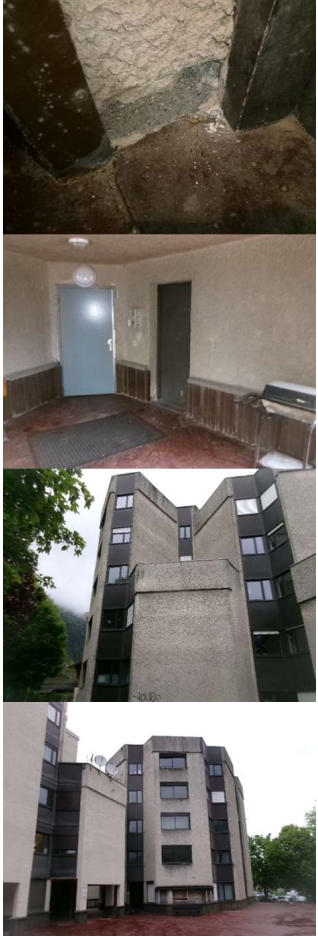
Immeuble d'habitation / Rez-de-chaussée - Entrée sous porche; Immeuble d'habitation / Enveloppe - Façades	<u>Identifiant:</u> ZPSO-014-P016 <u>Description:</u> Murs de façades (béton), derrière l'enduit de façades - Matériau gris à base de ciment	Absence d'amiante (Après analyse en laboratoire)

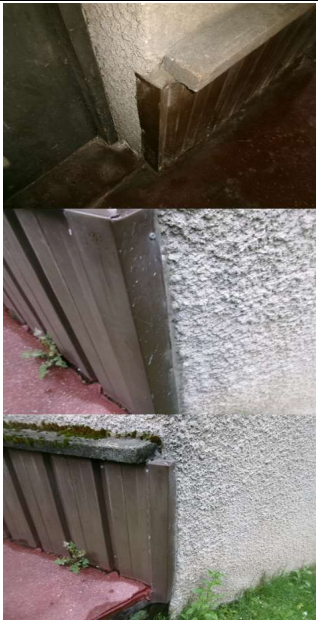
Localisation	Description	Conclusion (justification)	Photo
Immeuble d'habitation / Rez-de-chaussée - Entrée sous porche; Immeuble d'habitation / Enveloppe - Façades	<u>Identifiant:</u> ZPSO-016-P023 <u>Description:</u> Élément de façade légère, soubassement en bardage métal, jonction avec l'enduit de façade - Joint étanchéité translucide souple	Absence d'amiante (Après analyse en laboratoire)

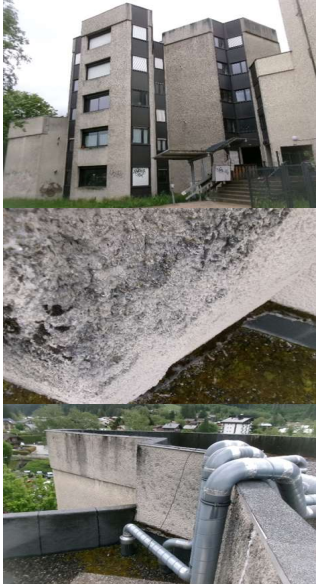
Immeuble d'habitation / Couverture - Toiture terrasse (R+5) sur logements 9-11; Immeuble d'habitation / Enveloppe - Façades	<u>Identifiant:</u> ZPSO-017-P024 <u>Description:</u> Murs de façades (béton), éléments préfabriqués en partie haute des façades - Enduit crépi beige à base de ciment	Absence d'amiante (Après analyse en laboratoire)

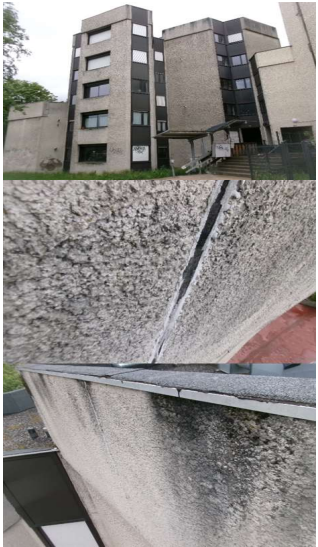
Immeuble d'habitation / Couverture - Toiture terrasse (R+5) sur logements 9-11; Immeuble d'habitation / Enveloppe - Façades	<u>Identifiant:</u> ZPSO-018-P025 <u>Description:</u> Joint de dilatation vertical en façade, entre éléments préfabriqués en partie haute des façades - Mastic étanchéité souple gris + bande intérieure mousse grise	Absence d'amiante (Après analyse en laboratoire)

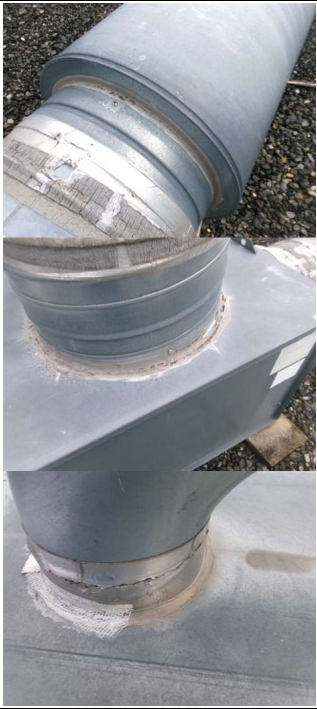
Localisation	Description	Conclusion (justification)	Photo
Immeuble d'habitation / Couverture - Toiture terrasse (R+5) sur logements 9-11	<u>Identifiant:</u> ZPSO-021-P028 <u>Description:</u> Equipement CTA métal + conduits de ventilation métal en toiture - Mastic étanchéité souple gris entre éléments	Absence d'amiante (Après analyse en laboratoire)

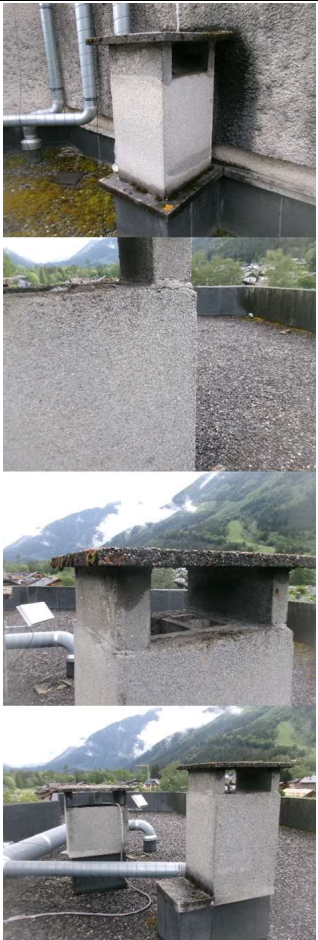
Localisation	Description	Conclusion (justification)	Photo
Immeuble d'habitation / Couverture - Toiture terrasse (R+4) sur logement 10; Immeuble d'habitation / Couverture - Toiture terrasse (R+5) sur logements 9-11	<u>Identifiant:</u> ZPSO-023-P030 <u>Description:</u> Cheminées (béton) + casquette (béton) sur cheminée - Enduit lissé gris à base de ciment + matériau gris à base de ciment	Absence d'amiante (Après analyse en laboratoire)

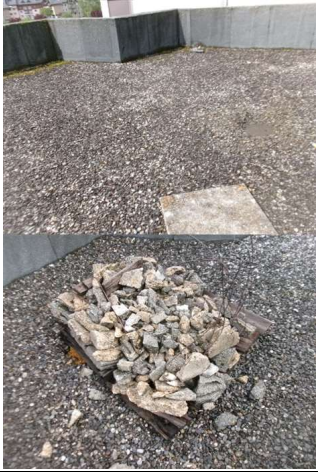
Immeuble d'habitation / Couverture - Toiture terrasse (R+5) sur logements 9-11	<u>Identifiant:</u> ZPSO-023 <u>Description:</u> En vrac sur le sol, cheminées (béton) + casquette (béton) sur cheminée - Enduit lissé gris à base de ciment + matériau gris à base de ciment	Absence d'amiante (Après analyse en laboratoire)

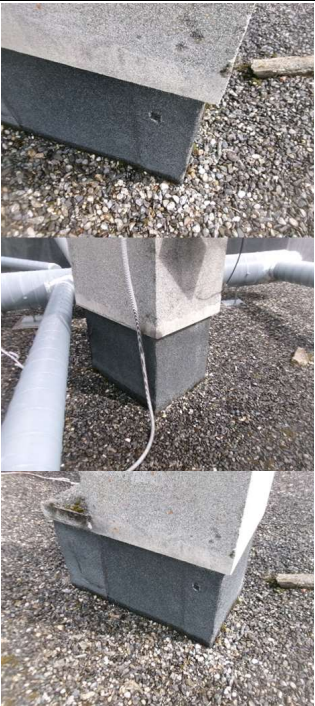
Localisation	Description	Conclusion (justification)	Photo
Immeuble d'habitation / Couverture - Toiture terrasse (R+5) sur logements 9-11	<u>Identifiant:</u> ZPSO-025-P033 <u>Description:</u> Cheminées, soubassements (béton) - Relevé d'étanchéité bitumineux ardoisé vert avec sous-couche bitumineuse	Absence d'amiante (Après analyse en laboratoire)

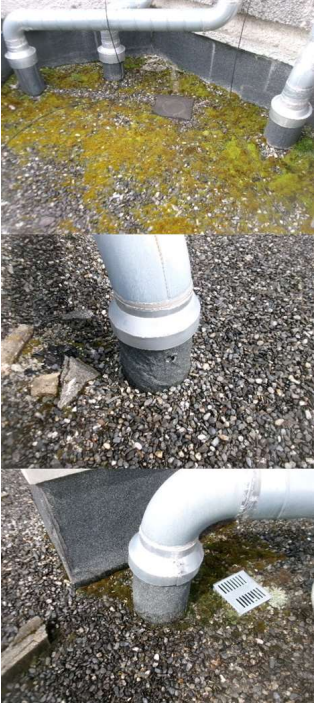
Immeuble d'habitation / Couverture - Toiture terrasse (R+4) sur logement 10; Immeuble d'habitation / Couverture - Toiture terrasse (R+5) sur logements 9-11	<u>Identifiant:</u> ZPSO-026-P034 <u>Description:</u> Conduits de ventilation métal, soubassements - Relevé d'étanchéité bitumineux ardoisé vert avec sous-couche bitumineuse	Absence d'amiante (Après analyse en laboratoire)

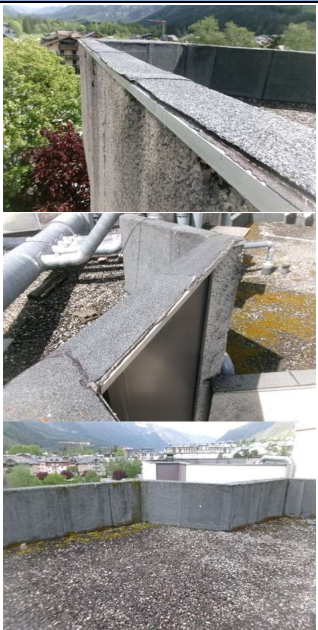
Localisation	Description	Conclusion (justification)	Photo
Immeuble d'habitation / Couverture - Toiture terrasse (R+5) sur logements 9-11	<u>Identifiant:</u> ZPSO-035-P043 <u>Description:</u> Couvertines périphériques en métal, jonction avec l'étanchéité en relevé - Mastic étanchéité souple noir	Absence d'amiante (Après analyse en laboratoire)

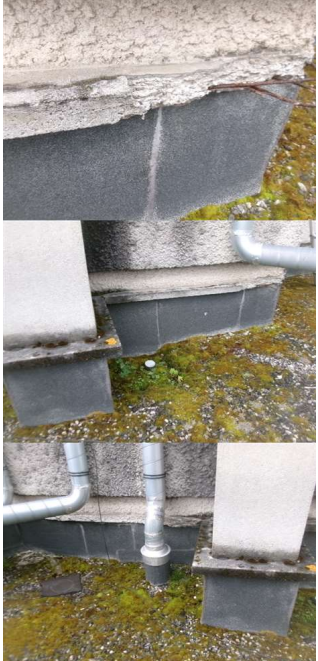
Immeuble d'habitation / Couverture - Toiture terrasse (R+4) sur logement 10; Immeuble d'habitation / Enveloppe - Façades	<u>Identifiant:</u> ZPSO-036-P044 <u>Description:</u> Joint de dilatation vertical en façade, entre éléments préfabriqués en partie haute des façades - Mastic étanchéité souple gris + bande intérieure mousse grise	Absence d'amiante (Après analyse en laboratoire)	 
Immeuble d'habitation / Couverture - Toiture terrasse (R+4) sur logement 10; Immeuble d'habitation / Enveloppe - Façades	<u>Identifiant:</u> ZPSO-037-P045 <u>Description:</u> Bandeau périphérique filant (béton) sur murs de façade - Matériau gris à base de ciment	Absence d'amiante (Après analyse en laboratoire)

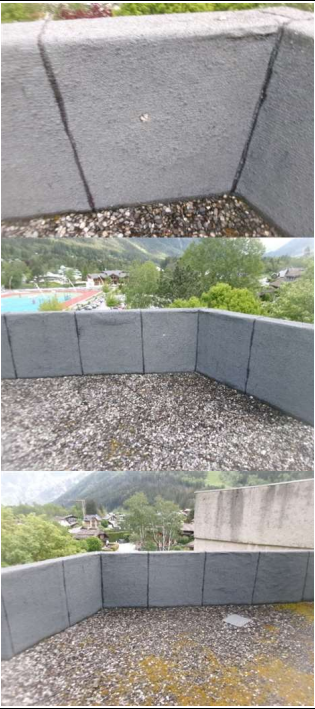
Localisation	Description	Conclusion (justification)	Photo
Immeuble d'habitation / Couverture - Toiture terrasse (R+4) sur logement 10	<u>Identifiant:</u> ZPSO-038-P046 <u>Description:</u> Murs acrotères (béton) - Relevé d'étanchéité bitumineux ardoisé vert avec sous-couche bitumineuse	Absence d'amiante (Après analyse en laboratoire)

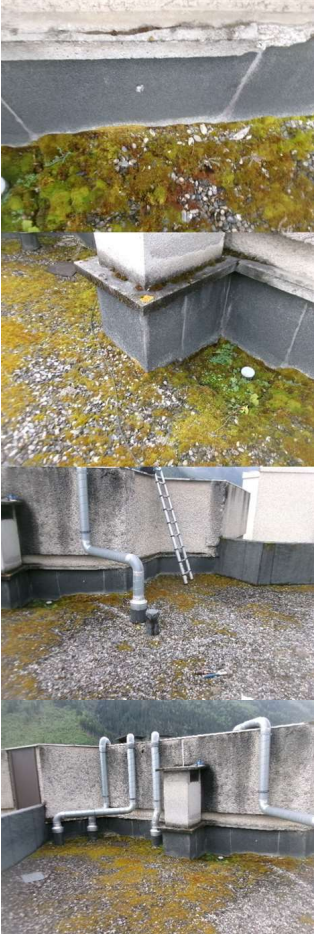
Immeuble d'habitation / Couverture - Toiture terrasse (R+4) sur logement 10	<u>Identifiant:</u> ZPSO-039-P047 <u>Description:</u> Murs de façade + cheminée (béton) - Relevé d'étanchéité bitumineux ardoisé vert avec sous-couche bitumineuse	Absence d'amiante (Après analyse en laboratoire)

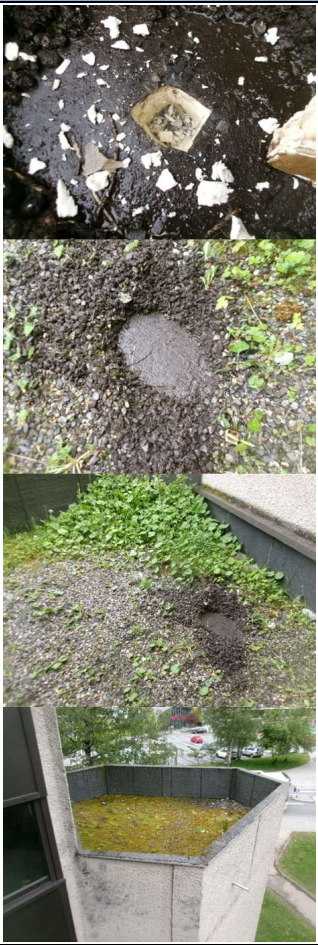
Localisation	Description	Conclusion (justification)	Photo
Immeuble d'habitation / Couverture - Toiture terrasse (R+2) sur logement 3; Immeuble d'habitation / Couverture - Toiture terrasse (R+2) sur logement 4	<u>Identifiant:</u> ZPSO-048-P061 <u>Description:</u> Toiture, terrasse et étanchéité (couche n°3) - Pare-vapeur étanchéité inférieure bitumineux noir (1,5cm)	Absence d'amiante (Après analyse en laboratoire)

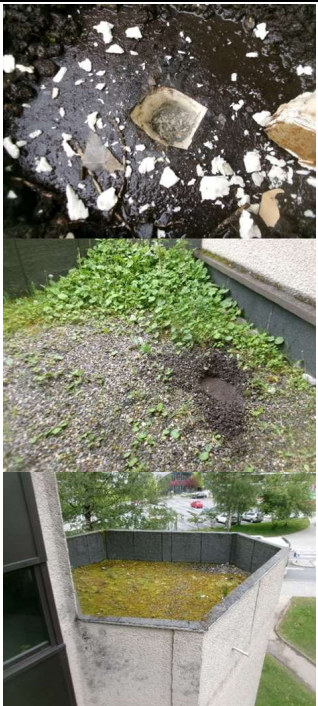
Immeuble d'habitation / Couverture - Toiture terrasse (R+2) sur logement 3; Immeuble d'habitation / Couverture - Toiture terrasse (R+2) sur logement 4	<u>Identifiant:</u> ZPSO-049-P062 <u>Description:</u> Plancher dalle toiture (béton), sous l'ensemble des étanchéités - Matériau gris à base de ciment	Absence d'amiante (Après analyse en laboratoire)

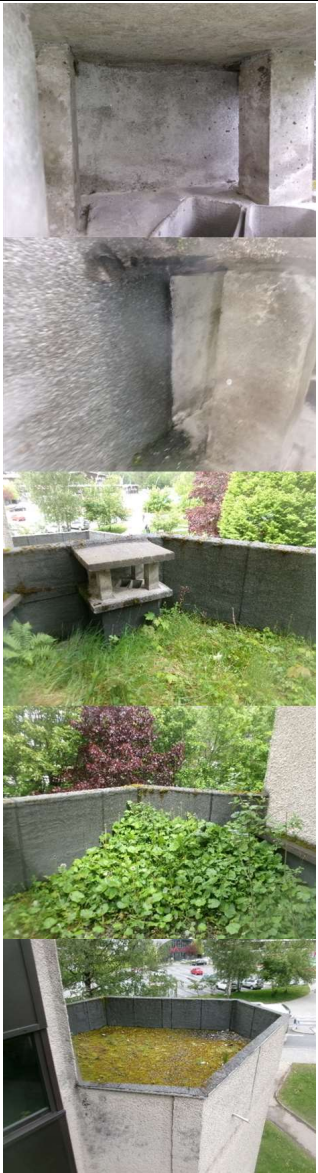
Localisation	Description	Conclusion (justification)	Photo
Immeuble d'habitation / Couverture - Toiture terrasse (R+2) sur logement 3; Immeuble d'habitation / Couverture - Toiture terrasse (R+2) sur logement 4	<p><u>Identifiant:</u> ZPSO-050-P063</p> <p><u>Description:</u> Murs acrotères (béton), derrière l'étanchéité en relevé - Matériau gris à base de ciment</p>	Absence d'amiante (Après analyse en laboratoire)
