Rapport de mission de repérage des matériaux et produits contenant de l'amiante avant réalisation de travaux

Numéro de rapport	205504/121223 A
Propriétaire	UNIVERSITE DE TOULON
Donneur d'ordre	UNIVERSITE DE TOULON
Adresse de l'immeuble	Bt S UNIVERSITE DE LA GARDE 83041 TOULON
Type de bien	Bâtiment
Date de la commande	27/09/2021
La (ou les) date(s) d'exécution du repérage	29/09/2021
Date d'émission du rapport de repérage	06/10/2021
Référence du programme de travaux défini par le donneur d'ordre	Université de toulon

Dénomination : **Bt S**

Enlèvement des jardinières situées en toiture

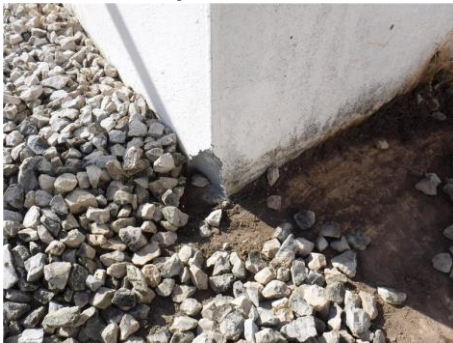
PRELEVEMENT : P001			
Emplacement :

Nom du client UNIVERSITE DE TOULON	Numéro de dossier 205504/121223	Pièce ou local – Composant Extérieur - Toiture - Jardinière n°1 - Sol	
Nom de l'opérateur LOPEZ JérémY	Date de prélèvement 29/09/2021	Partie de composant Béton	
Résultat amiante : Absence d'amiante			
DESCRIPTION DU PRELEVEMENT :			
Objet Béton		Planche de croquis n° :	
DETAIL DES COUCHES DU PRELEVEMENT :			
Référence Couche	Description visuelle	Epaisseur (cm)	Conclusion amiante
Fr1	Peinture non séparable + matériau compact gris hétérogène	0	Fibres d'amiante non détectées

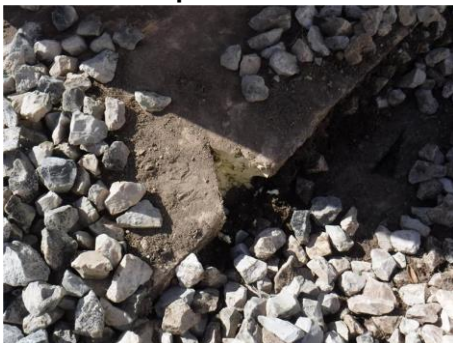
PRELEVEMENT : P002			
Emplacement :

Nom du client UNIVERSITE DE TOULON	Numéro de dossier 205504/121223	Pièce ou local – Composant Extérieur - Toiture - Socle jardinière n°1 - Sol	
Nom de l'opérateur LOPEZ JérémY	Date de prélèvement 29/09/2021	Partie de composant Isolant	
Résultat amiante : Absence d'amiante			
DESCRIPTION DU PRELEVEMENT :			
Objet Isolant		Planche de croquis n° :	
DETAIL DES COUCHES DU PRELEVEMENT :			
Référence Couche	Description visuelle	Epaisseur (cm)	Conclusion amiante
Fr1	Matériau mousse jaune	0	Fibres d'amiante non détectées

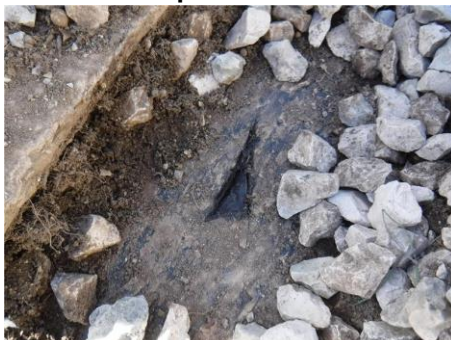
PRELEVEMENT : P003

Nom du client UNIVERSITE DE TOULON	Numéro de dossier 205504/121223	Pièce ou local – Composant Extérieur - Toiture - Plancher jardinière n°1 - Sol	
Nom de l'opérateur LOPEZ Jérémy	Date de prélèvement 29/09/2021	Partie de composant Revêtement bitumineux	
Résultat amiante : Absence d'amiante			
DESCRIPTION DU PRELEVEMENT :			
Objet		Planche de croquis n° :	
Revêtement bitumineux			
DETAIL DES COUCHES DU PRELEVEMENT :			
Référence Couche	Description visuelle	Epaisseur (cm)	Conclusion amiante
Fr1	Matériau bitumineux noir	0	Fibres d'amiante non détectées

Réf dossier client : UNIVERSITE DE TOULON + Sans objet - Bt S - UNIVERSITE DE LA GARDE - 83041 - TOULON		Réf échantillon ITGA : IT042110-822	
Réf échantillon client : P003 - Revêtement bitumineux - Extérieur - Toiture - Sol - Plancher jardinère n°1		Description ITGA : Matériau bitumineux noir	
Matériau bitumineux noir	META (B) le 05/10/2021 Nombre de préparations : 1 Nombre de supports d'analyse : 2	Amiante non détecté (1) / -	Analyste : CNB

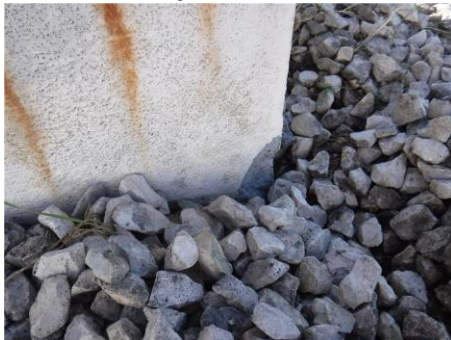
PRELEVEMENT : P004

Jardinière n°5	Béton	Résultat d'analyse (P004)	Z004	Non

Nom du client UNIVERSITE DE TOULON	Numéro de dossier 205504/121223	Pièce ou local – Composant Extérieur - Toiture - Jardinière n°5 - Sol	
Nom de l’opérateur LOPEZ Jérémý	Date de prélèvement 29/09/2021	Partie de composant Béton	
Résultat amiante : Absence d'amiante			
DESCRIPTION DU PRELEVEMENT :			
Objet		Planche de croquis n° :	
Béton			
DETAIL DES COUCHES DU PRELEVEMENT :			
Référence Couche	Description visuelle	Epaisseur (cm)	Conclusion amiante
Fr1	Peinture non séparable + matériau compact gris hétérogène	0	Fibres d'amiante non détectées

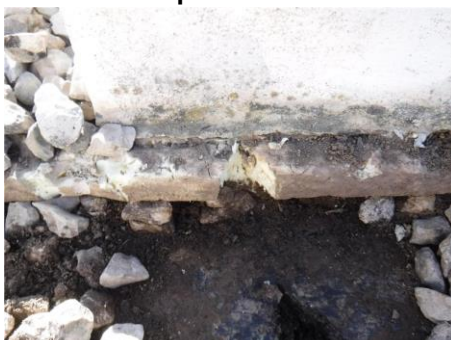
PRELEVEMENT : P005

Nom du client UNIVERSITE DE TOULON	Numéro de dossier 205504/121223	Pièce ou local – Composant Extérieur - Toiture - Socle jardinière n°5 - Sol	
Nom de l'opérateur LOPEZ JérémY	Date de prélèvement 29/09/2021	Partie de composant Isolant	
Résultat amiante : Absence d'amiante			
DESCRIPTION DU PRELEVEMENT :			
Objet		Planche de croquis n° :	
Isolant			
DETAIL DES COUCHES DU PRELEVEMENT :			
Référence Couche	Description visuelle	Epaisseur (cm)	Conclusion amiante
Fr1	Matériau mousse jaune	0	Fibres d'amiante non détectées

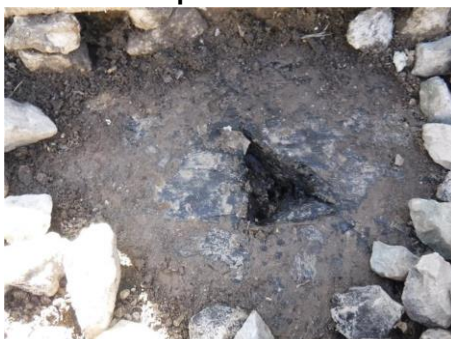
PRELEVEMENT : P006

Nom du client UNIVERSITE DE TOULON	Numéro de dossier 205504/121223	Pièce ou local – Composant Extérieur - Toiture - Plancher jardinière n°5 - Sol	
Nom de l'opérateur LOPEZ JérémY	Date de prélèvement 29/09/2021	Partie de composant Revêtement bitumineux	
Résultat amiante : Absence d'amiante			
DESCRIPTION DU PRELEVEMENT :			
Objet		Planche de croquis n° :	
Revêtement bitumineux			
DETAIL DES COUCHES DU PRELEVEMENT :			
Référence Couche	Description visuelle	Epaisseur (cm)	Conclusion amiante
Fr1	Matériau bitumineux noir	0	Fibres d'amiante non détectées

Réf dossier client : UNIVERSITE DE TOULON + Sans objet - Bt S - UNIVERSITE DE LA GARDE - 83041 - TOULON		Réf échantillon ITGA : IT042110-825	
Réf échantillon client : P006 - Revêtement bitumineux - Extérieur - Toiture - Sol - Plancher jardinère n°5		Description ITGA : Matériau bitumineux noir	
▸ Matériau bitumineux noir	META (B) le 05/10/2021 Nombre de préparations : 1 Nombre de supports d'analyse : 2	Amiante non détecté (1) / -	Analyste : CNB
Réf dossier client : UNIVERSITE DE TOULON + Sans objet - Bt S - UNIVERSITE DE LA GARDE - 83041 - TOULON		Réf échantillon ITGA : IT042110-826	
Réf échantillon client : P007 - Béton - Extérieur - Toiture - Sol - Jardinère n°7		Description ITGA : Peinture / Matériau compact gris hétérogène	
▸ Peinture non séparable + Matériau compact gris hétérogène	META (A) le 05/10/2021 Nombre de préparations : 1 Nombre de supports d'analyse : 2	Amiante non détecté (1) / -	Analyste : CNB (2)

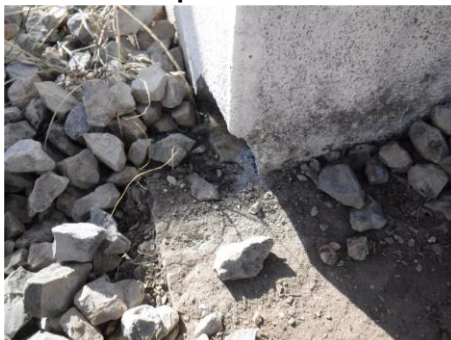
PRELEVEMENT : P007

Nom du client UNIVERSITE DE TOULON	Numéro de dossier 205504/121223	Pièce ou local – Composant Extérieur - Toiture - Jardinière n°7 - Sol	
Nom de l'opérateur LOPEZ JérémY	Date de prélèvement 29/09/2021	Partie de composant Béton	
Résultat amiante : Absence d'amiante			
DESCRIPTION DU PRELEVEMENT :			
Objet		Planche de croquis n° :	
Béton			
DETAIL DES COUCHES DU PRELEVEMENT :			
Référence Couche	Description visuelle	Epaisseur (cm)	Conclusion amiante
Fr1	Peinture non séparable + matériau compact gris hétérogène	0	Fibres d'amiante non détectées

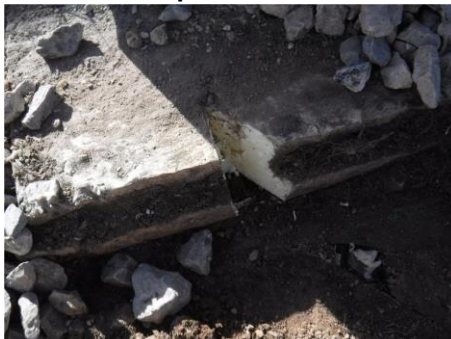
PRELEVEMENT : P008

Nom du client UNIVERSITE DE TOULON	Numéro de dossier 205504/121223	Pièce ou local – Composant Extérieur - Toiture - Socle jardinière n°7 - Sol	
Nom de l'opérateur LOPEZ Jérémy	Date de prélèvement 29/09/2021	Partie de composant Isolant	
Résultat amiante : Absence d'amiante			
DESCRIPTION DU PRELEVEMENT :			
Objet		Planche de croquis n° :	
Isolant			
DETAIL DES COUCHES DU PRELEVEMENT :			
Référence Couche	Description visuelle	Epaisseur (cm)	Conclusion amiante
Fr1	Matériau mousse jaune	0	Fibres d'amiante non détectées

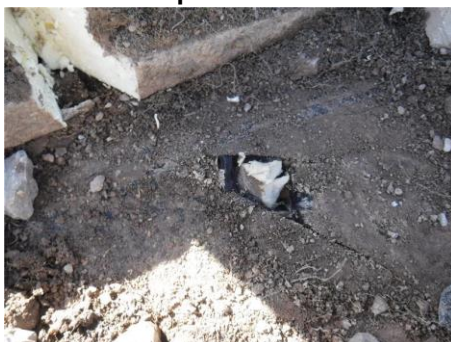
PRELEVEMENT : P009

Nom du client UNIVERSITE DE TOULON	Numéro de dossier 205504/121223	Pièce ou local – Composant Extérieur - Toiture - Plancher jardinière n°7 - Sol	
Nom de l'opérateur LOPEZ JérémY	Date de prélèvement 29/09/2021	Partie de composant Revêtement bitumineux	
Résultat amiante : Absence d'amiante			
DESCRIPTION DU PRELEVEMENT :			
Objet		Planche de croquis n° :	
Revêtement bitumineux			
DETAIL DES COUCHES DU PRELEVEMENT :			
Référence Couche	Description visuelle	Epaisseur (cm)	Conclusion amiante
Fr1	Matériau bitumineux noir	0	Fibres d'amiante non détectées

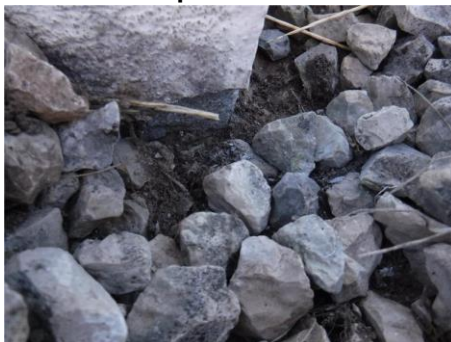
PRELEVEMENT : P010

Nom du client UNIVERSITE DE TOULON	Numéro de dossier 205504/121223	Pièce ou local – Composant Extérieur - Toiture - Jardinière n°10 - Sol	
Nom de l'opérateur LOPEZ JérémY	Date de prélèvement 29/09/2021	Partie de composant Béton	
Résultat amiante : Absence d'amiante			
DESCRIPTION DU PRELEVEMENT :			
Objet		Planche de croquis n° :	
Béton			
DETAIL DES COUCHES DU PRELEVEMENT :			
Référence Couche	Description visuelle	Epaisseur (cm)	Conclusion amiante
Fr1	Peinture non séparable + matériau compact gris hétérogène	0	Fibres d'amiante non détectées

Réf échantillon client : P010 - Béton - Extérieur - Toiture - Sol - Jardinère n°10		Description ITGA : Peinture / Matériau compact gris hétérogène	
▸ Peinture non séparable + Matériau compact gris hétérogène	META (A) le 05/10/2021 Nombre de préparations : 1 Nombre de supports d'analyse : 2	Amiante non détecté (1) / -	Analyste : CNB (2)

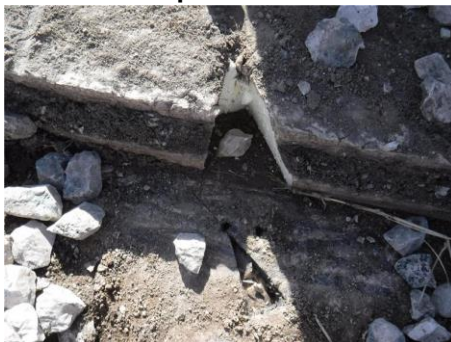
PRELEVEMENT : P011

Nom du client UNIVERSITE DE TOULON	Numéro de dossier 205504/121223	Pièce ou local – Composant Extérieur - Toiture - Socle jardinière n°10 - Sol	
Nom de l'opérateur LOPEZ JérémY	Date de prélèvement 29/09/2021	Partie de composant Isolant	
Résultat amiante : Absence d'amiante			
DESCRIPTION DU PRELEVEMENT :			
Objet		Planche de croquis n° :	
Isolant			
DETAIL DES COUCHES DU PRELEVEMENT :			
Référence Couche	Description visuelle	Epaisseur (cm)	Conclusion amiante
Fr1	Matériau mousse jaune	0	Fibres d'amiante non détectées

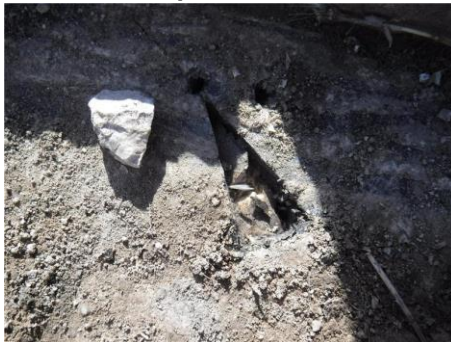
PRELEVEMENT : P012

Nom du client UNIVERSITE DE TOULON	Numéro de dossier 205504/121223	Pièce ou local – Composant Extérieur - Toiture - Plancher jardinière n°10 - Sol	
Nom de l'opérateur LOPEZ Jérémy	Date de prélèvement 29/09/2021	Partie de composant Revêtement bitumineux	
Résultat amiante : Absence d'amiante			
DESCRIPTION DU PRELEVEMENT :			
Objet		Planche de croquis n° :	
Revêtement bitumineux			
DETAIL DES COUCHES DU PRELEVEMENT :			
Référence Couche	Description visuelle	Epaisseur (cm)	Conclusion amiante
Fr1	Matériau bitumineux noir	0	Fibres d'amiante non détectées
