Université de Toulon
CS 60584
83041 TOULON CEDEX 9

Diagnostic toiture bâtiment S
Campus de La Garde
Av. de l'Université, 83130 La Garde

Indice A du 17/06/2024

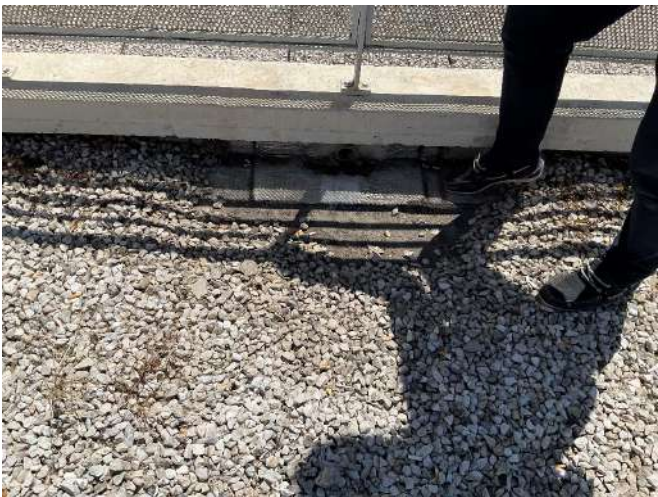
Nous constatons des traversées d'écoulement EP entre le joint de dilatation et acrotères séparant cette toiture avec la toiture terrasse adjacente (terrasse B). Il est constaté une mauvaise mise en œuvre rendant non conforme ces ouvrages.

Réservation pour écoulement EP avec terrasse B

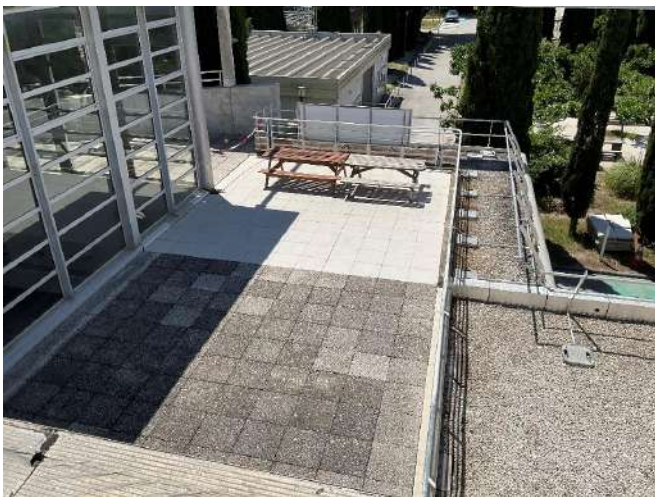
Certaines dalles ont été changés.

Anciennes et nouvelles dalles sur plots

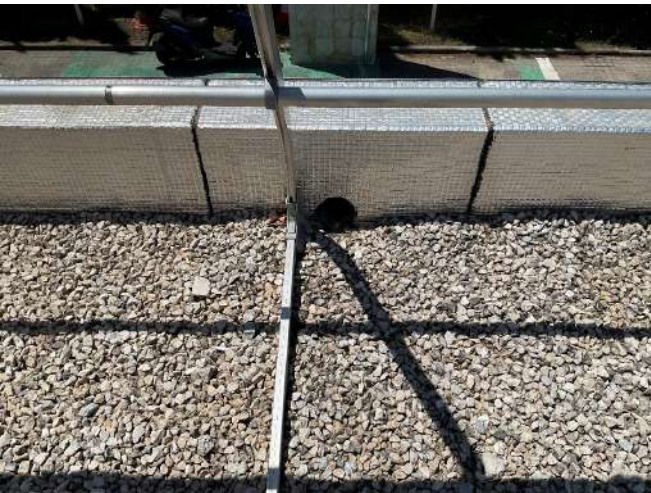
Les naissances d'eaux pluviale ne sont pas munies de crapaudine ou de garde grève pour retenir les gravillons.

Pas de présence de platine ni de crapaudine

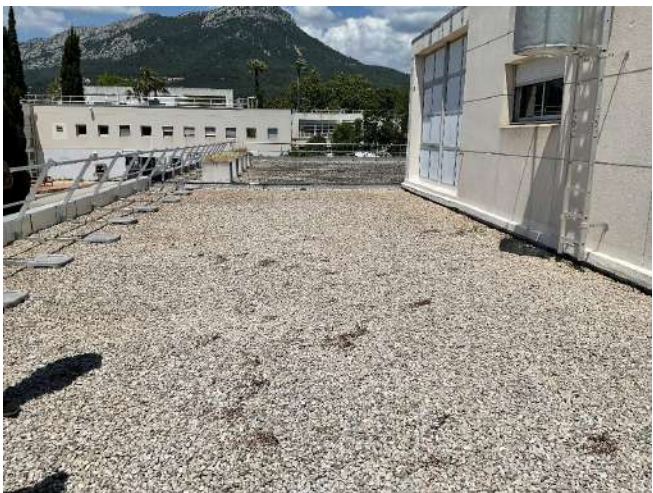
Certains relevés sont non conformes car inférieurs à 7cm sur gravillons au lieu de 10 cm.

Hauteur relevés contre bâtiment inférieur à 7 cm

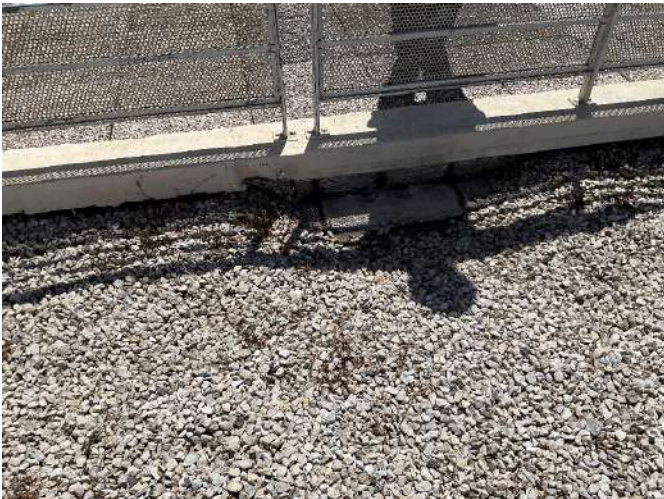
Pour donner suite au constat sur la terrasse A, il est probable que des infiltrations d'eau proviennent des traversées d'eaux pluviales réalisées entre la terrasse A et B qui ne sont pas conformes aux règles de l'art et qui présentent des défauts visibles d'étanchéité.

Pas de platine et défaut étanchéité sur traversées
Joint de dilatation non étanche

La réfection de cette terrasse étant récente nous invitons la Maitrise d'ouvrage à recontacter l'entreprise ayant réalisé ces travaux afin de reprendre, dans le cadre de sa garantie, les ouvrages non conformes.

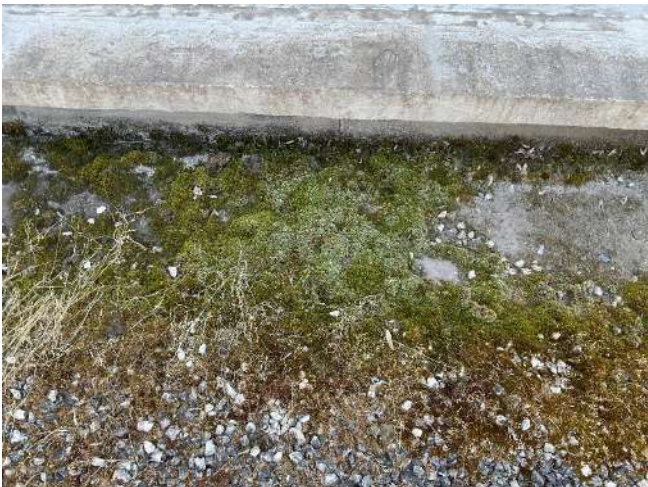
Présence de mousse et de végétaux sur la partie qui longe la terrasse A

Présence de mousse et végétaux

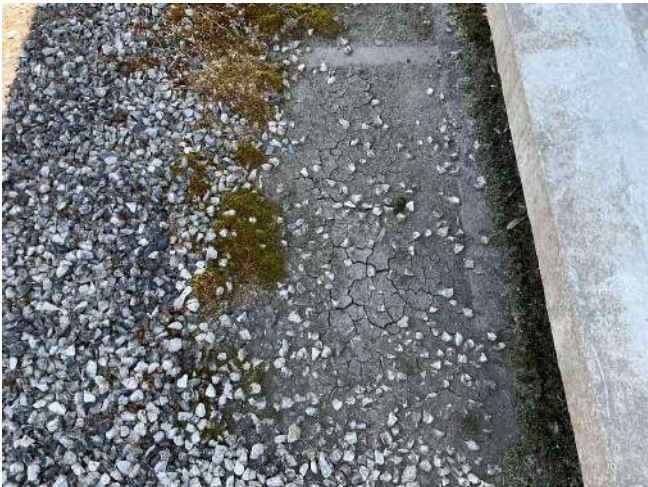
Présence de terres et fines avec les gravillons

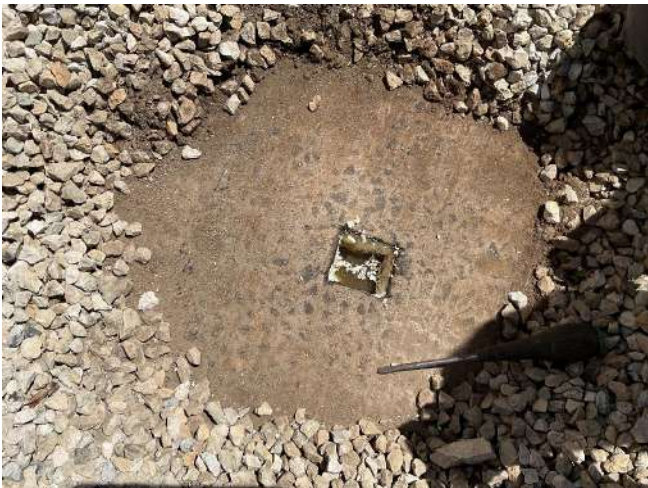
Second constat majeur, il est constaté que de l'eau reste « emprisonné » sous l'étanchéité, des poches d'eaux sont visibles et ressentis sous les pieds.

Le sondage réalisé confirme bien la présence d'eau sous étanchéité.

Présence d'eau sur sondage

Le traitement de la terrasse B est à envisager en urgence en raison de la présence d'eau retenue sous l'étanchéité.

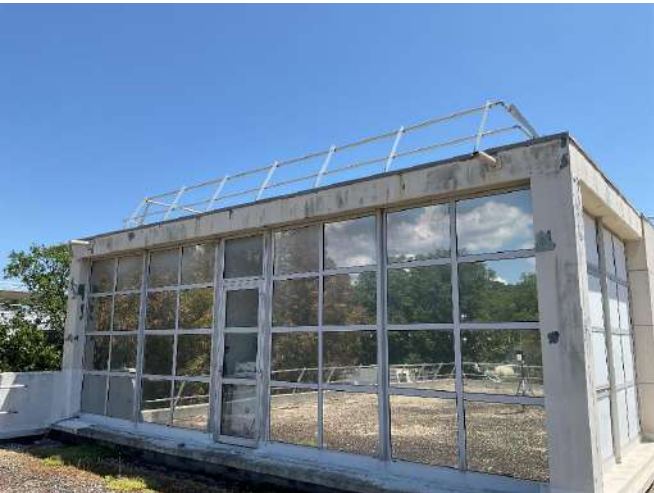
Présence de mousse et végétaux

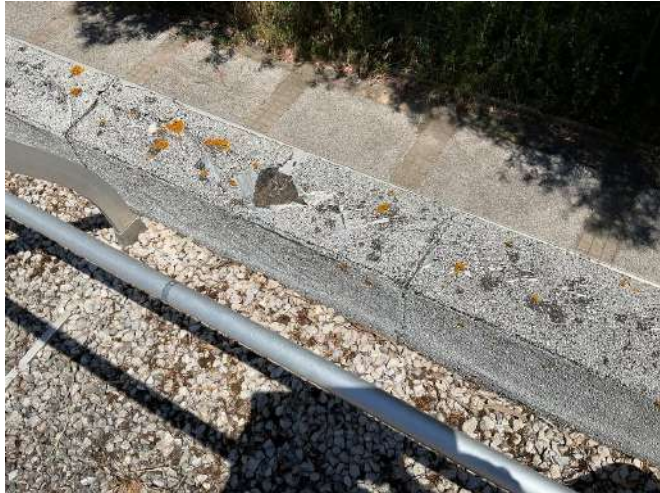
Aucun constat de désordre majeur. Etanchéité vétuste.
Traversé de fourreaux/câbles directement en traversées d'acrotères

Etanchéité vétuste

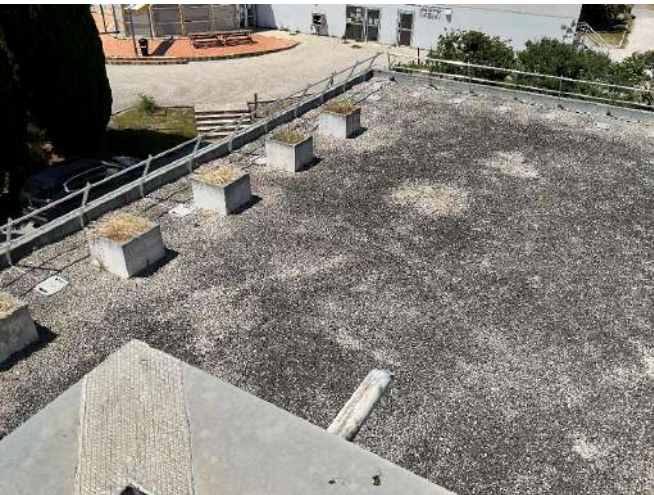
Présence de jardinières bétons posés sur isolant

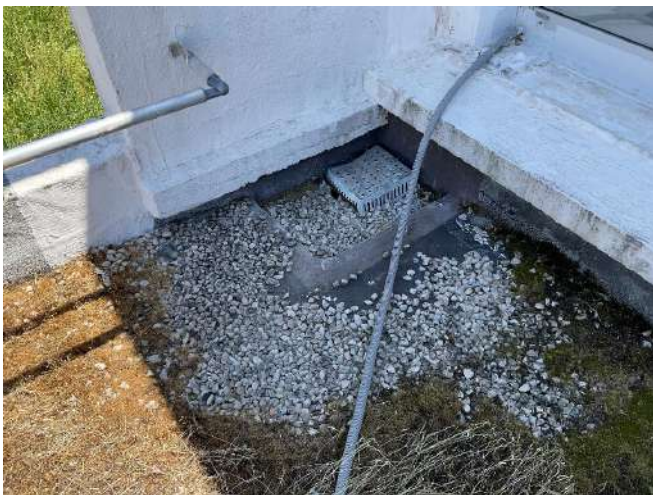
Végétaux et crapaudine + fourreau en sortie directe

De nombreuses non-conformités sont à reprendre pour limiter les risques d'infiltrations comme notamment les traversées de câbles et fourreaux sur les relevés d'étanchéité. Des crosses de sortie de câble seront à envisager pour y remédier.

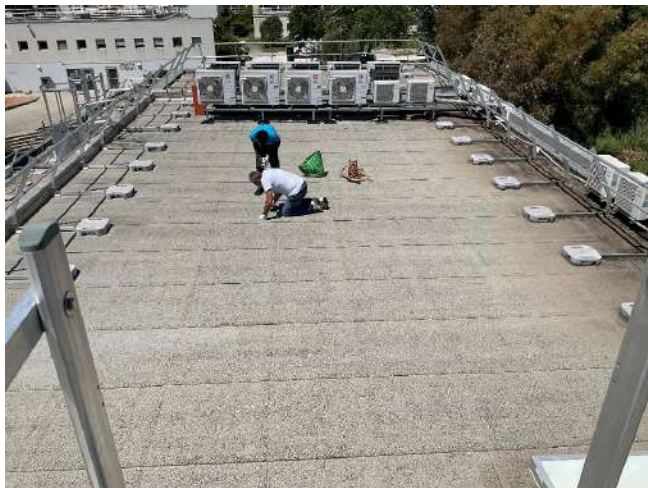
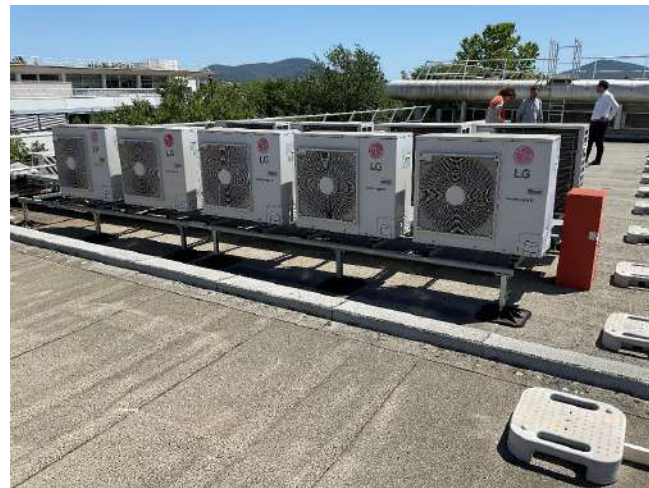
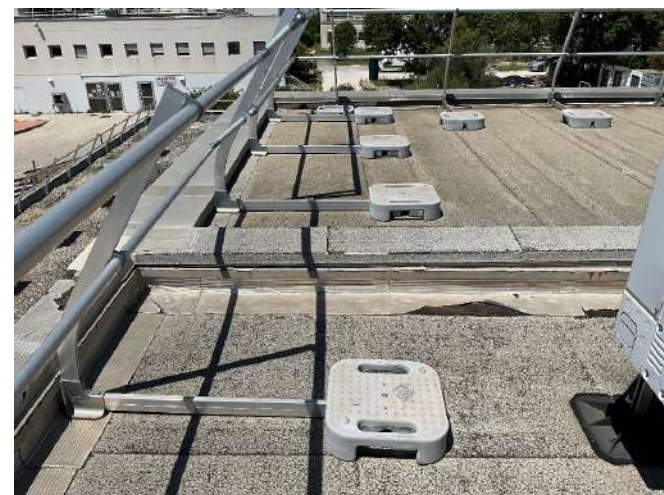
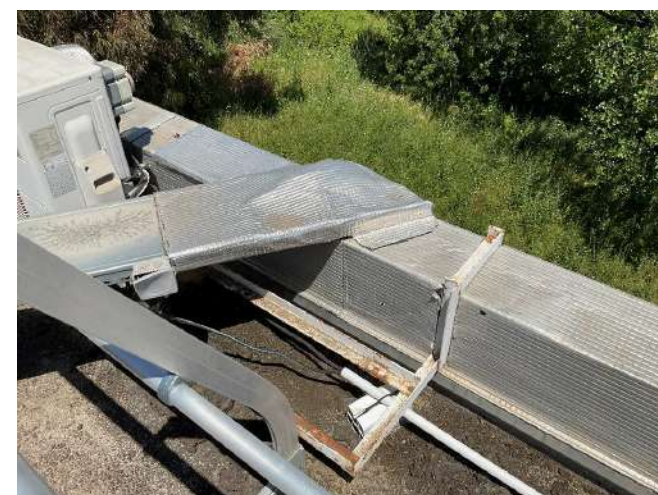
Etanchéité vétuste, constat de non-conformité de traversés de fourreaux

Traversé de fourreaux/câbles directement en traversées d'acrotères

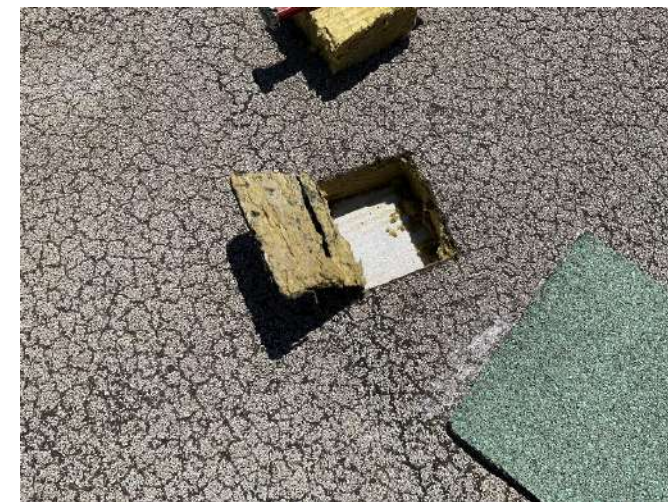
Sondage avec laine de roche de 60 mm

Les isolants en place sur les étanchéités supports bac acier (laine de roche de 60mm, isolant compressible) ne sont pas compatibles avec un éventuel système d'installation photovoltaïque.

Dans le cas d'une réfection complète un isolant incompressible pourra être envisagé pour permettre la pose de telles installations (sous réserve d'une vérification de faisabilité structurelle de la charpente de toiture).

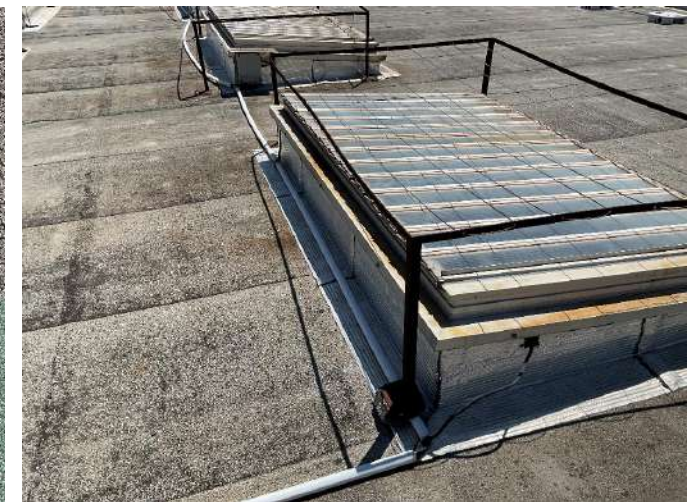
Traversée de câble directement sur relevé

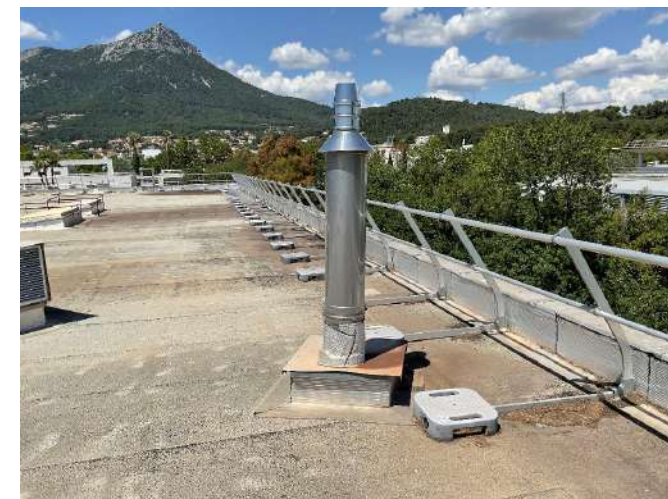
Etanchéité non conforme souche cheminée

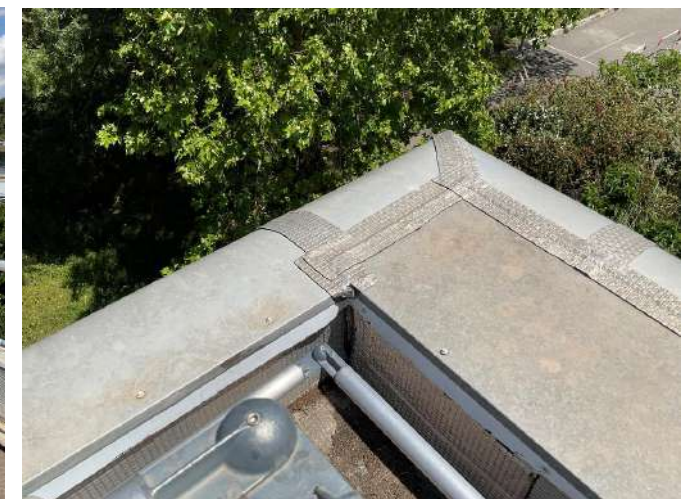
Réparations étanchéité sur couvertines
