Rapport N°: CB814/ A050118b - rév 03 – CP/SH//SS

Rapport établi le 10/08/2006

**RAPPORT DE REPERAGE ETENDU
AUX MATERIAUX ET PRODUITS
SUSCEPTIBLES DE CONTENIR DE L'AMIANTE
INTEGRATION AU DOSSIER TECHNIQUE AMIANTE
DU BÂTIMENT
(Article R1334-26 du Code de la Santé Publique)**

Université René Descartes
45 rue des Saint Pères – 75270 PARIS Cedex 06

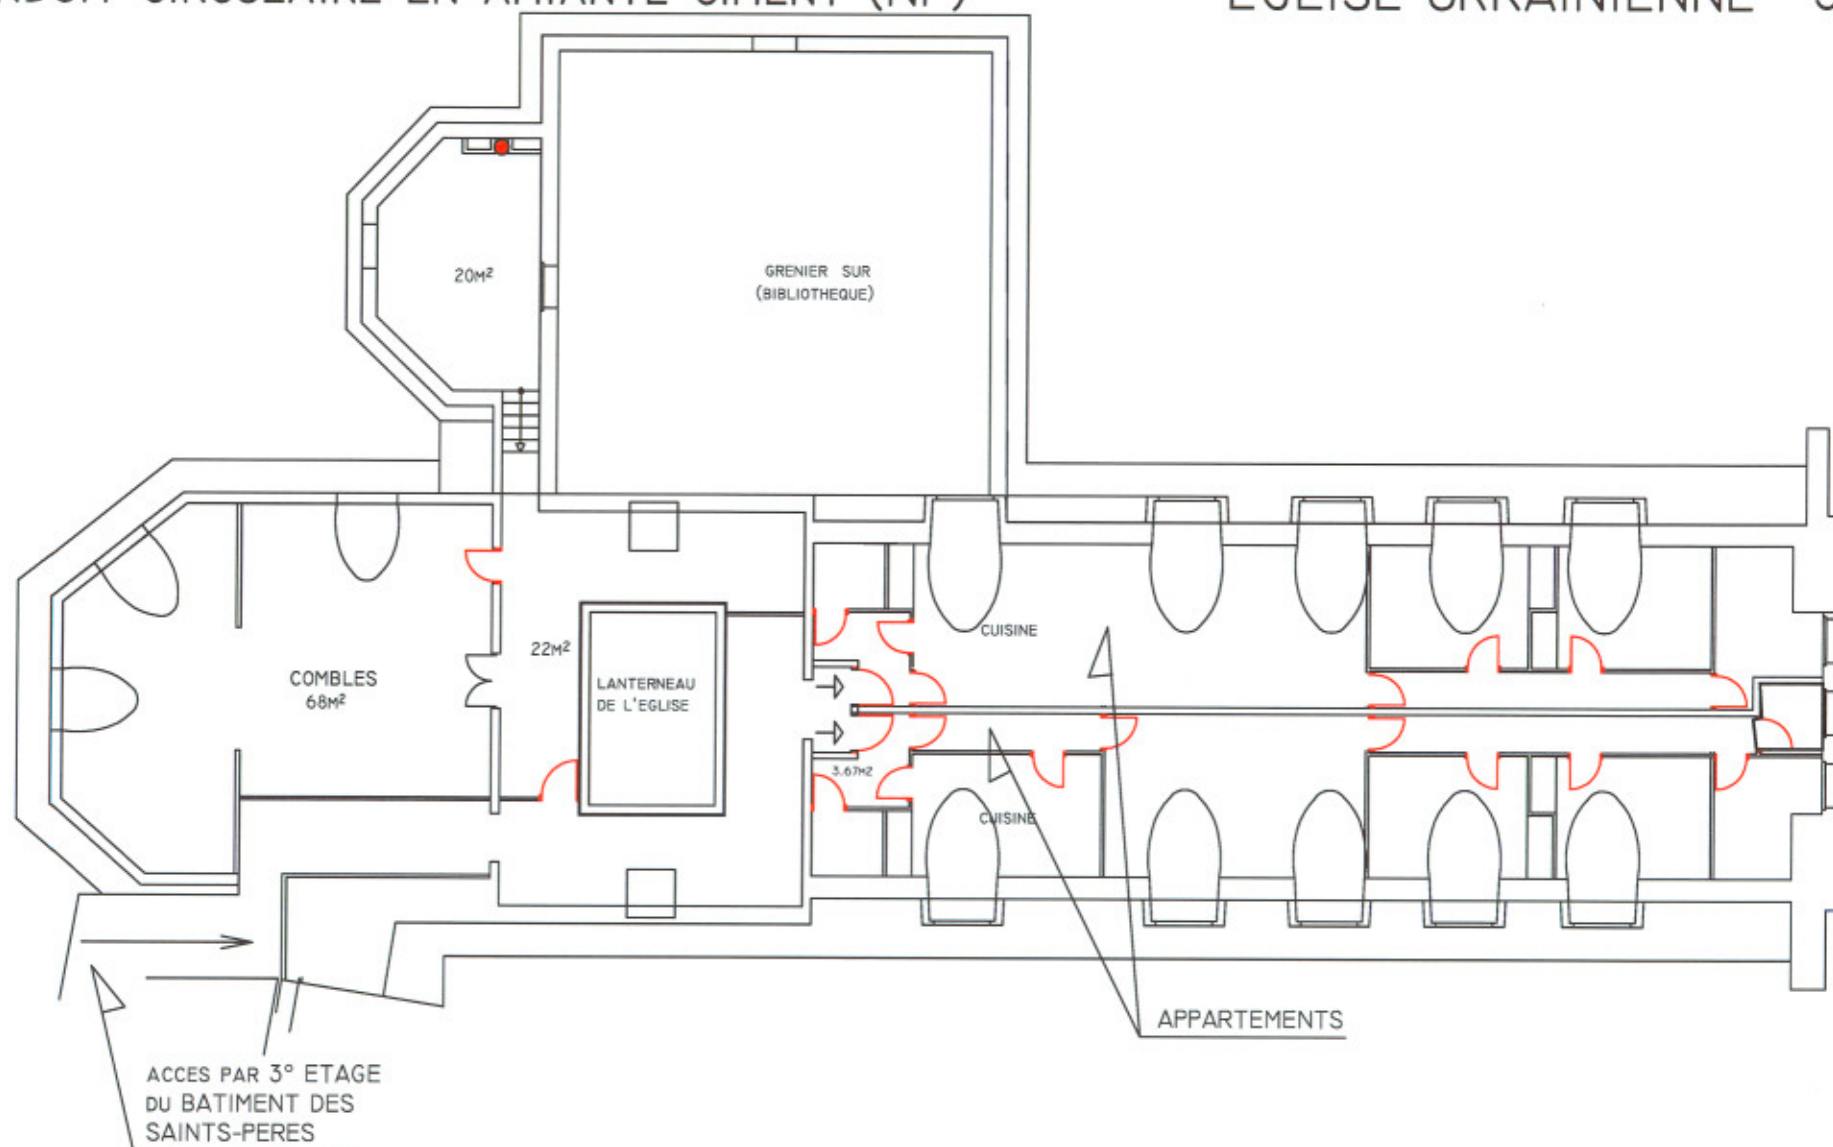
EGLISE UKRAINIENNE 3° ETAGE

● CONDUIT CIRCULAIRE EN AMIANTE-CIMENT (NP)

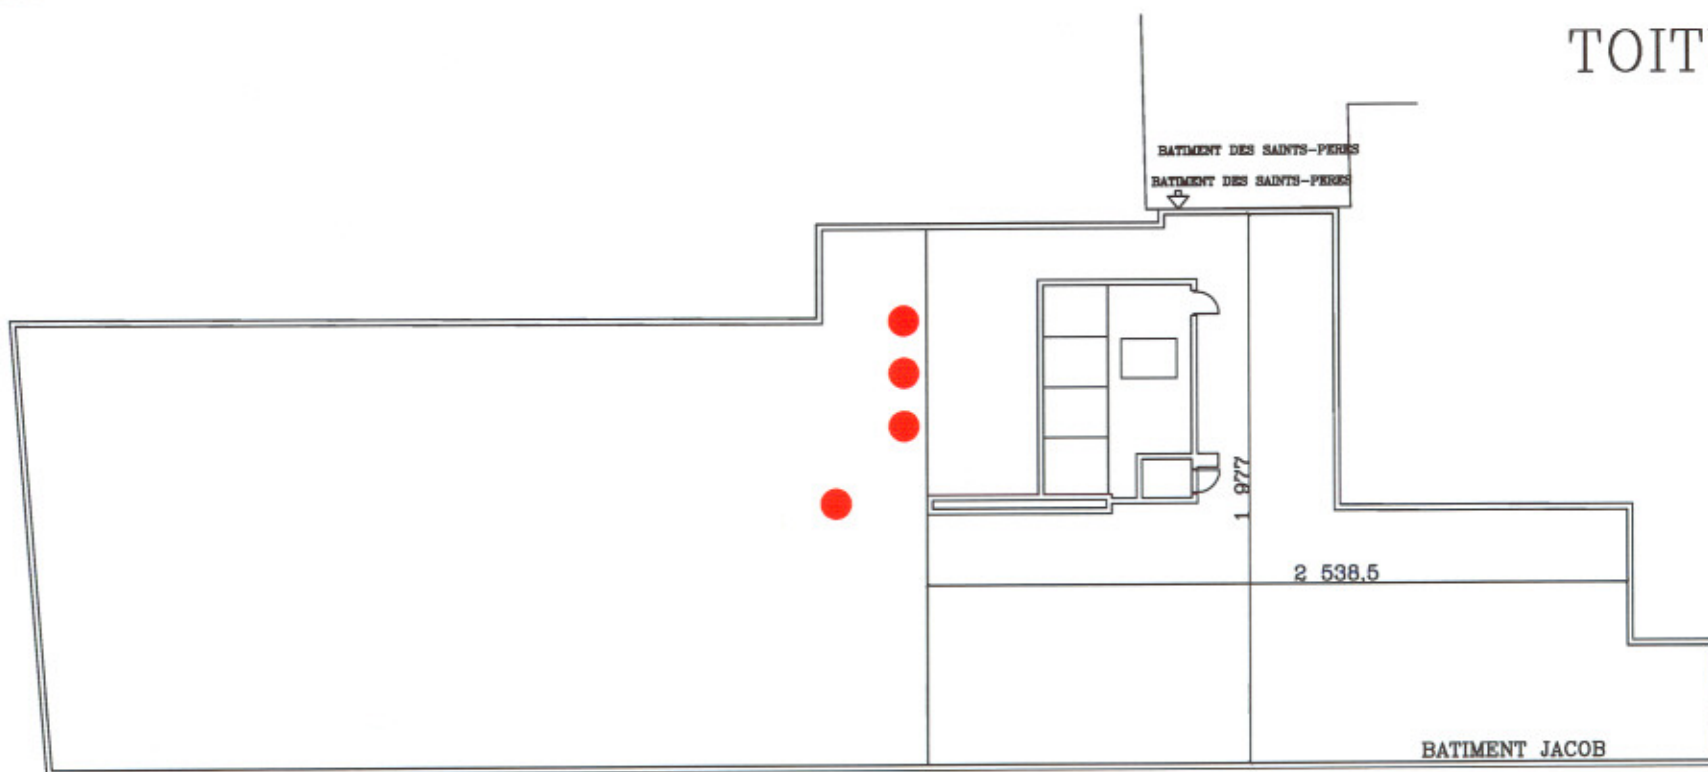
TOITURE

- 4 embouts de colonnes + têtes de cheminées en amiante-ciment

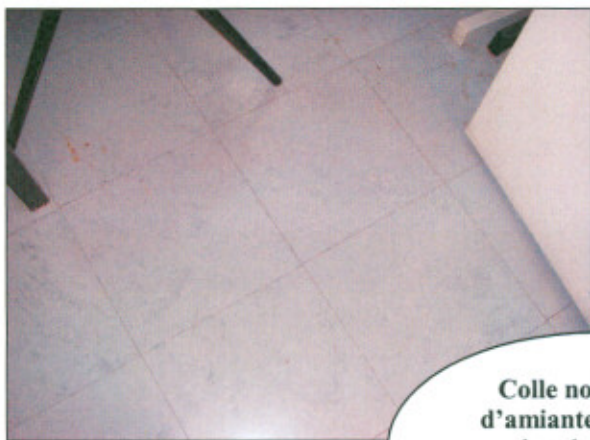
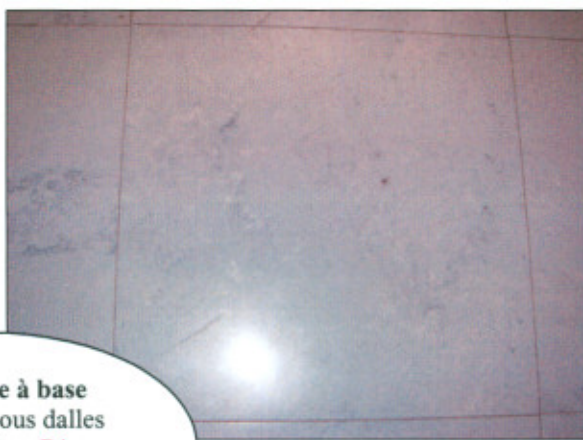
**Colle noire à base
d'amiante sous dalles
de sol grises **P1****
Prélèvement : Bât. Jacob
bureau 522

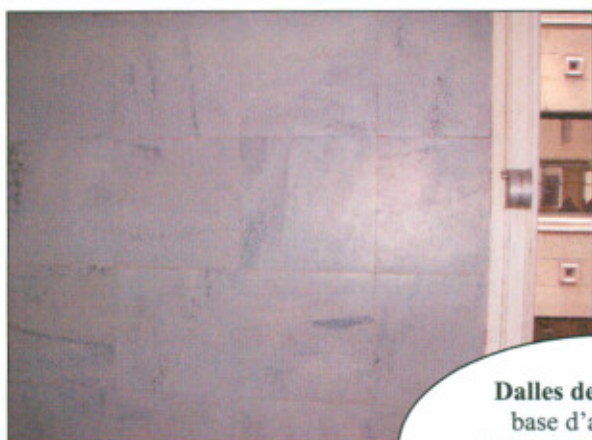
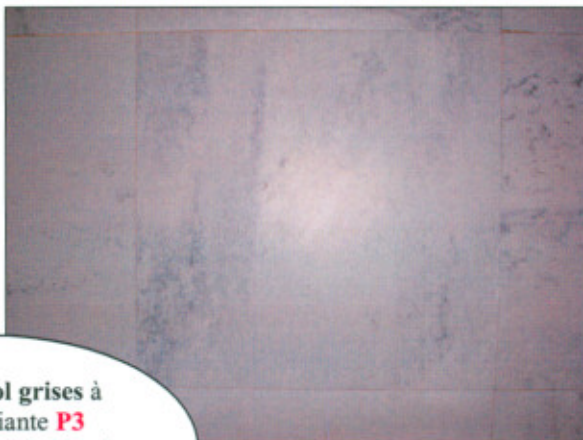
**Dalles de sol grises à
base d'amiante **P3****
Prélèvement : Bât. Jacob
5ème étage couloirs sur
murs

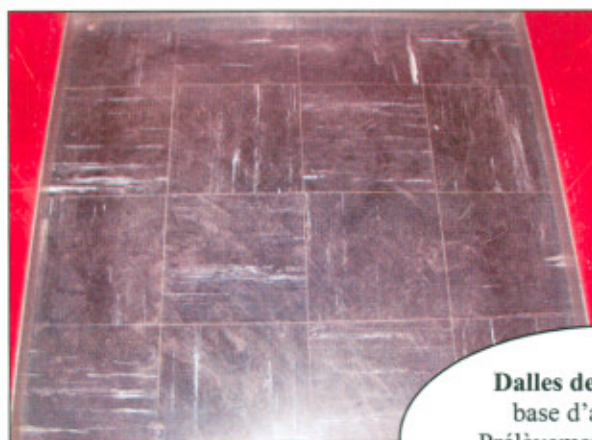
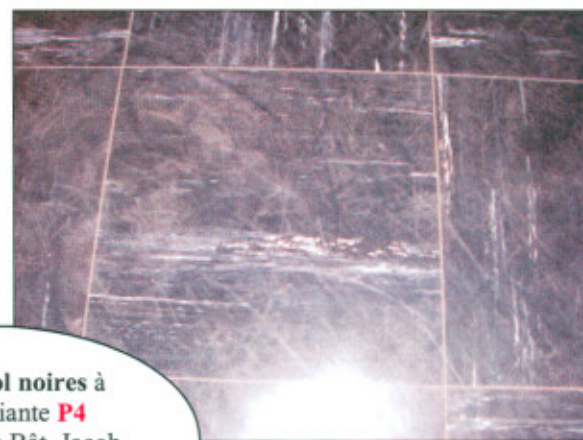
**Dalles de sol noires à
base d'amiante **P4****
Prélèvement : Bât. Jacob
ascenseur bibliothèque

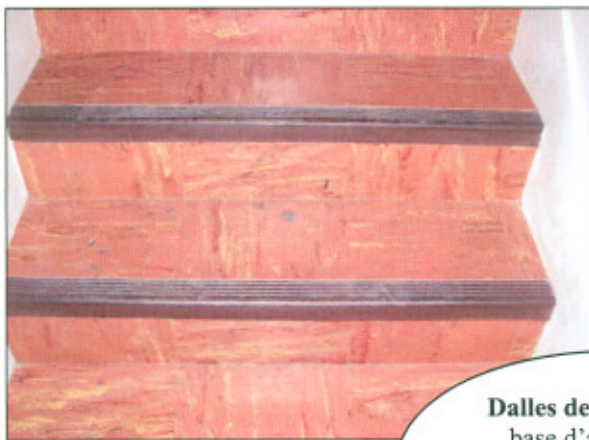
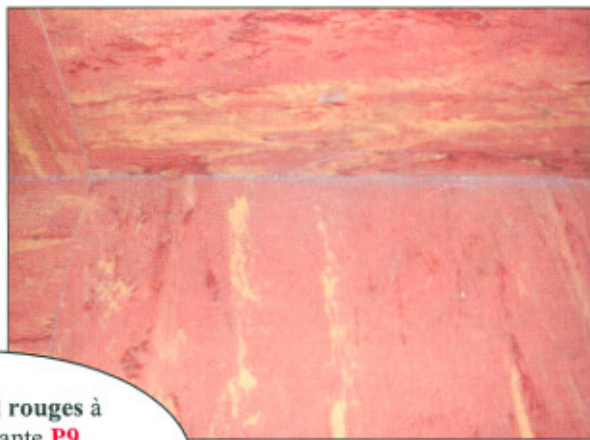
**Dalles de sol rouges à
base d'amiante **P9****
Prélèvement : Bât. Saints
Pères
Musée Orfila

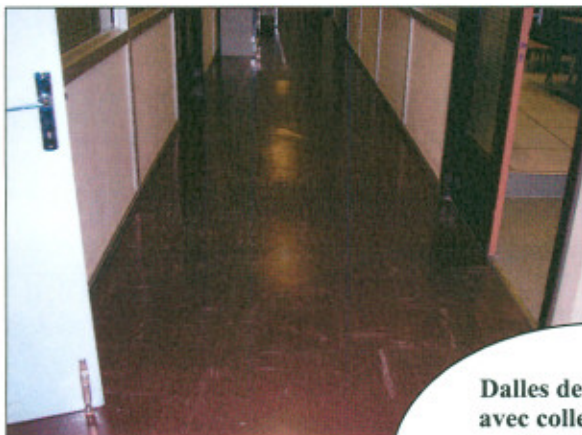
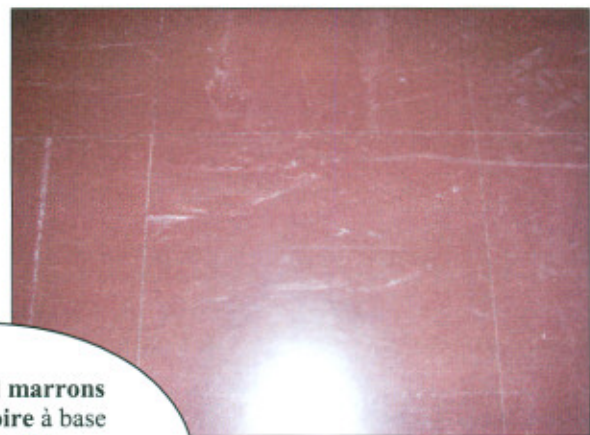
**Dalles de sol marrons
avec colle noire à base
d'amiante **P12****
Prélèvement : Bât. Saints
Pères
Locaux Bourgery

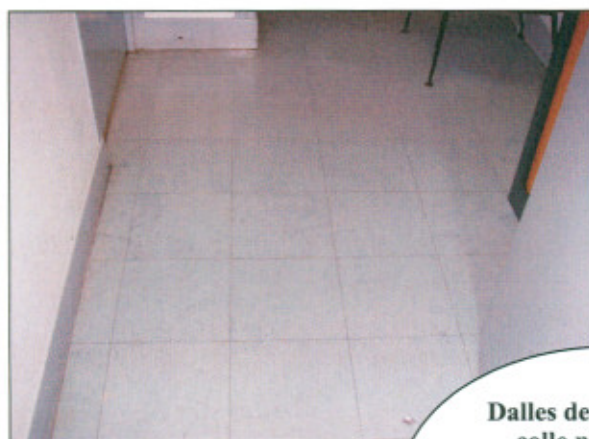
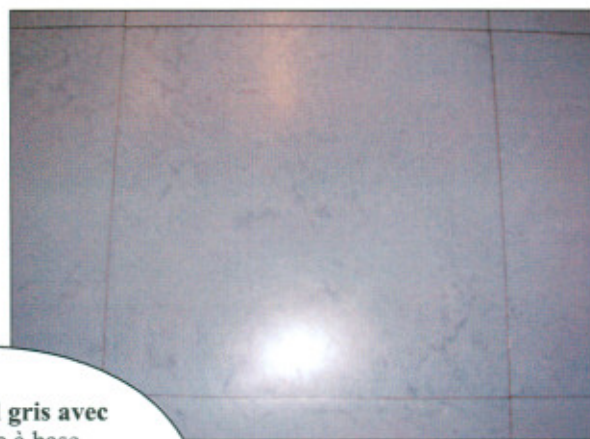
**Dalles de sol gris avec
colle noire à base
d'amiante **P20****
Prélèvement : Bât. Saints
Pères
RDC administratif

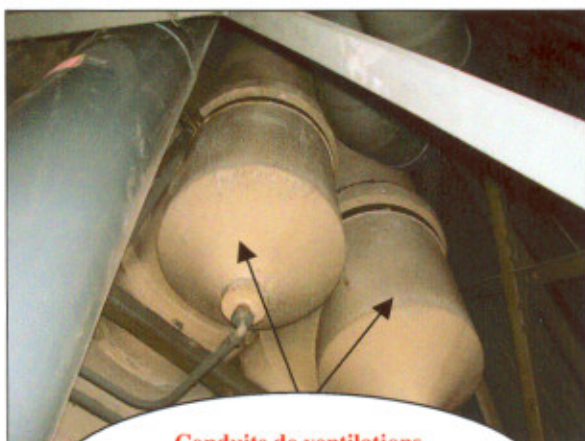
**Conduits de ventilations
circulaires en amiante-ciment**
dans les placards techniques tout
niveau (voir cartographie)

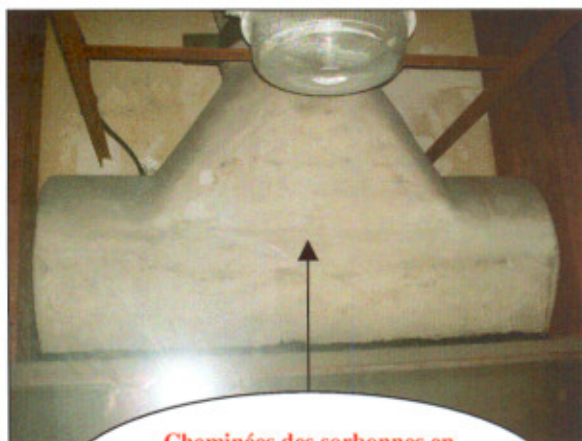
**Cheminées des sorbonnes en
amiante-ciment** dans les labos
chimie bât. St Pères
(voir cartographie)

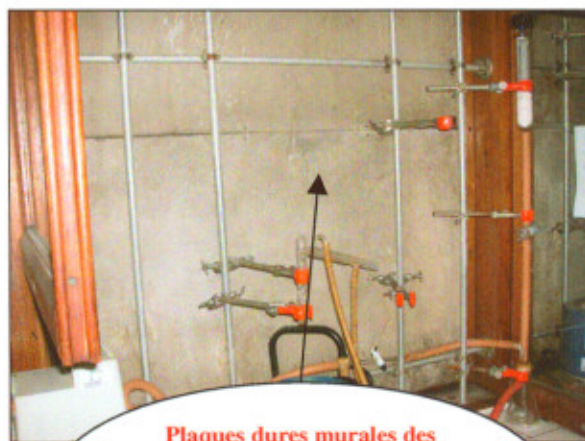
**Plaques dures murales des
sorbonnes en amiante-ciment**
dans les labos chimie bât. St
Pères
(voir cartographie)

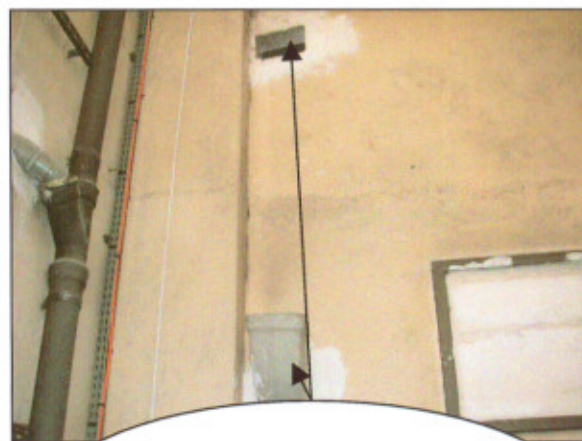
**Conduits de ventilations de la
trémie ascenseur en amiante-
ciment** dans le placard technique
n°813 8ème étage (voir
cartographie)

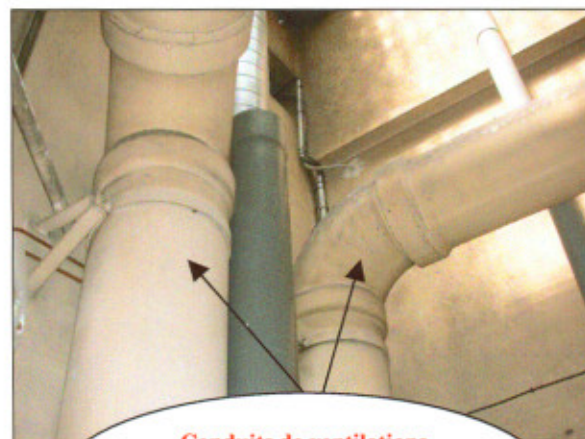
**Conduits de ventilations
circulaires en amiante-ciment**
dans les placards techniques tout
niveau (voir cartographie)

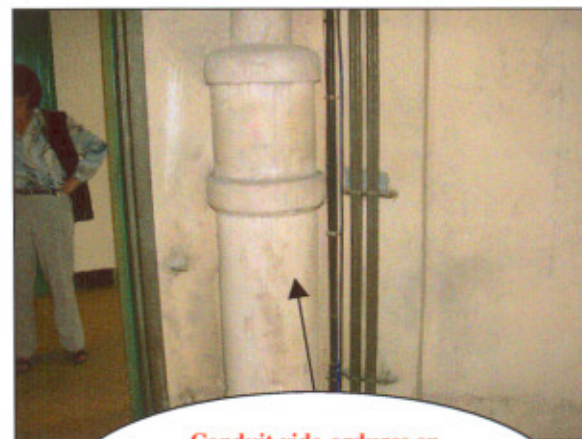
**Conduit vide-ordures en
amiante-ciment** du 4^{ème} étage au
sous-sol bât. St Pères (voir
cartographie)

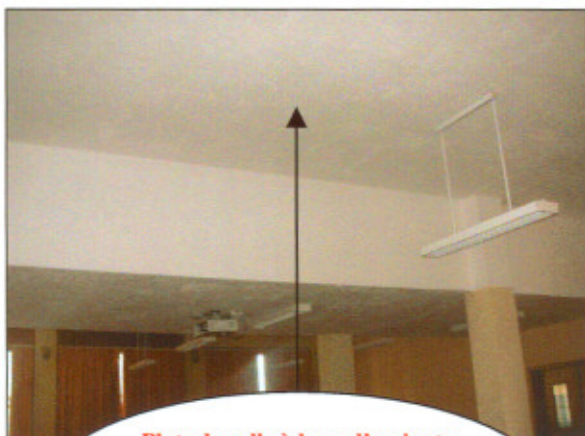
Plots de colle à base d'amiante
des dalles 30X30 dans 3 salles
Lavoisier (voir cartographie)

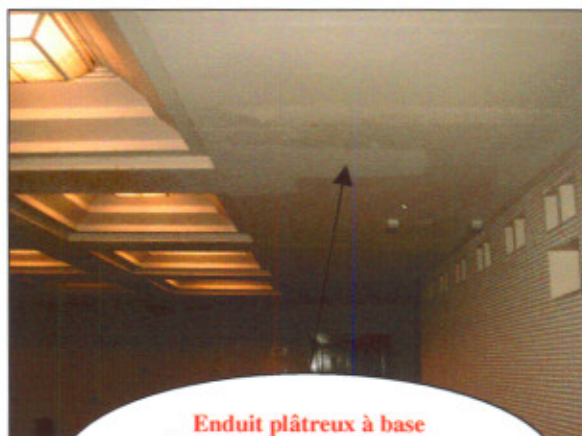
Enduit plâtreux à base d'amiante dans l'amphithéâtre
Binet bât. St pères (voir cartographie)

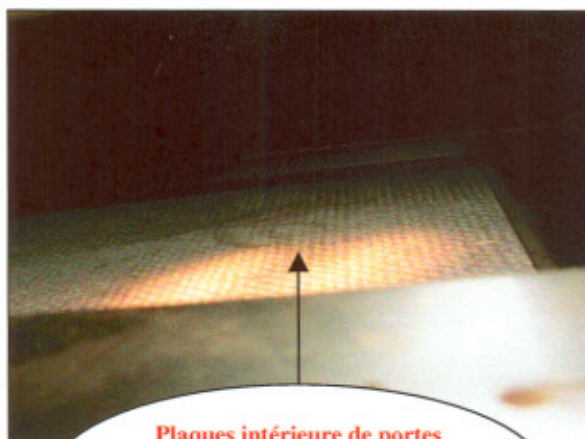
Plaques intérieure de portes
palières ascenseurs à base
d'amiante bât. Jacob tout niveau
(voir cartographie)

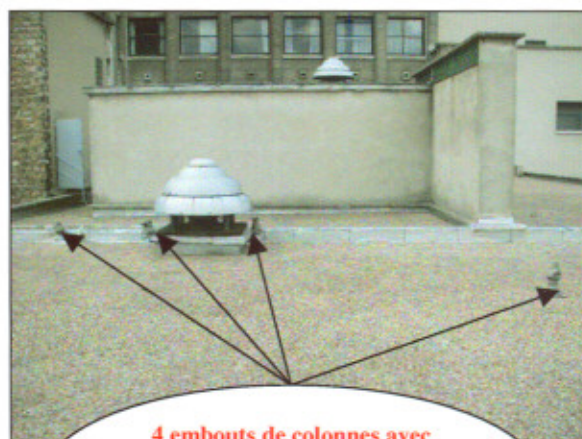
4 embouts de colonnes avec
têtes de cheminées en amiant-
ciment sur le toit bât. Jacob
(voir cartographie)

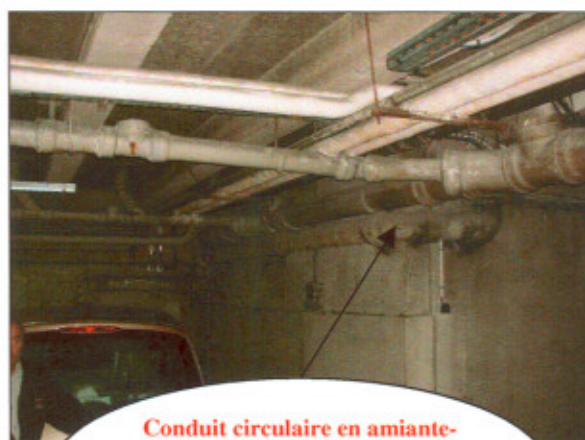
**Conduit circulaire en amiant-
ciment** dans le parking à côté des
WC (voir cartographie)

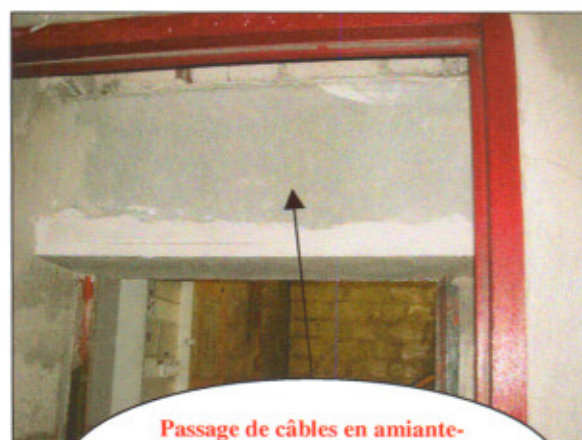
**Passage de câbles en amiant-
ciment** dans la machinerie
ascenseur n°3 au sous-sol bât. St
Pères (voir cartographie)

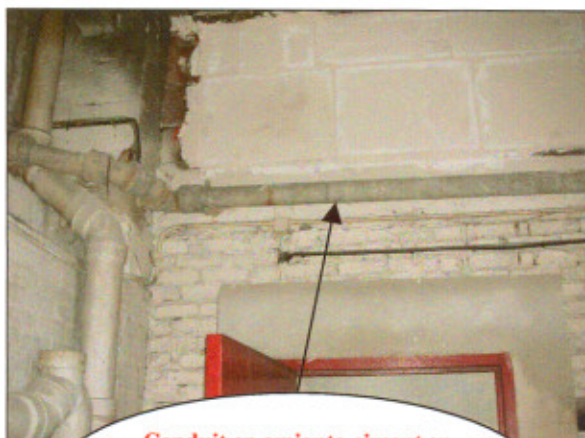
Conduit en amiante-ciment au dessus de la machinerie ascenseur n°3 au sous-sol bât. St Pères (voir cartographie)

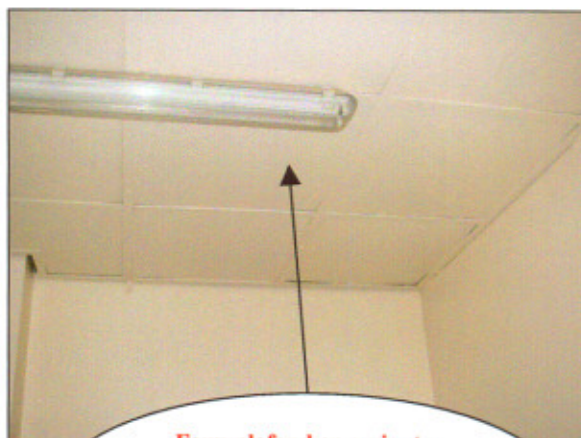
Faux-plafond en amiante-ciment dans le local batterie au RDC bât. St Pères (voir cartographie)

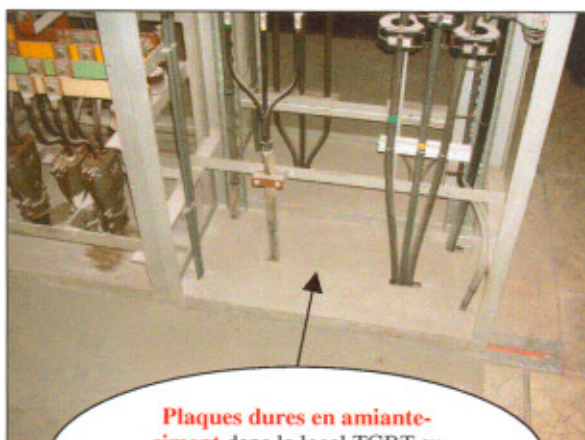
Plaques dures en amiante-ciment dans le local TGBT au RDC bât. St Pères (voir cartographie)

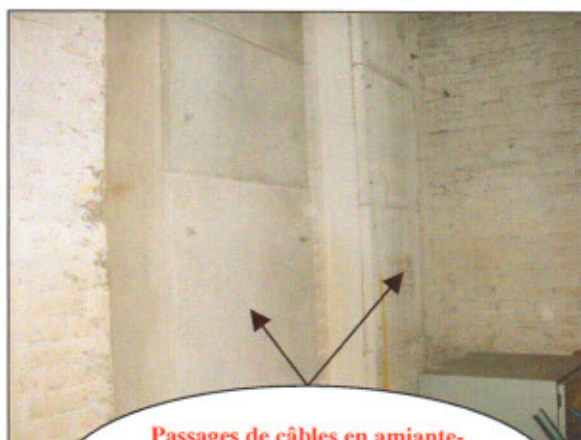
Passages de câbles en amiante-ciment dans le local S9 au sous-sol bât. St Pères (voir cartographie)

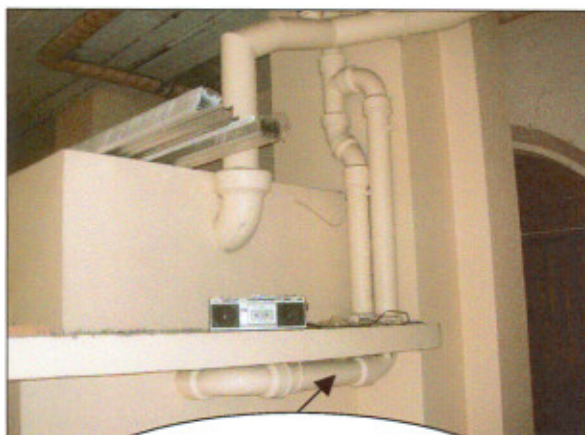
Conduits en amiante-ciment au quai de déchargement RDC bât. St Pères (voir cartographie)

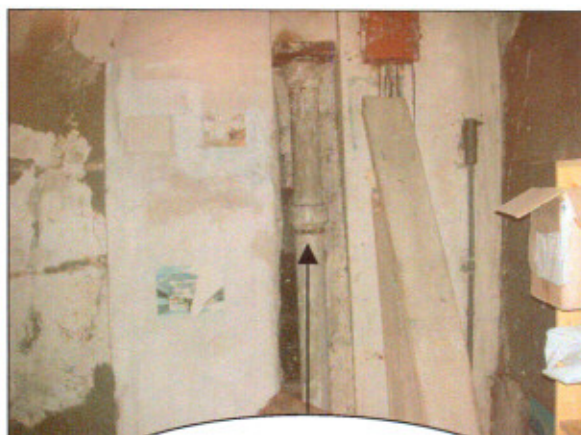
Conduit en amiante-ciment dans les combles du Bât. Eglise (voir cartographie)
