DOSSIER DE DIAGNOSTIC TECHNIQUE

Référence : 002EW383199
A communiquer pour toute correspondance
Réalisé le : 31/10/2024
Référence mandataire : CNB_040

Immeuble - CNB_040
BAT 04 - 23 RUE DU LOESS
67200 STRASBOURG

Rapport de repérage des matériaux et produits contenant de l'amiante avant réalisation de travaux dans un immeuble bâti

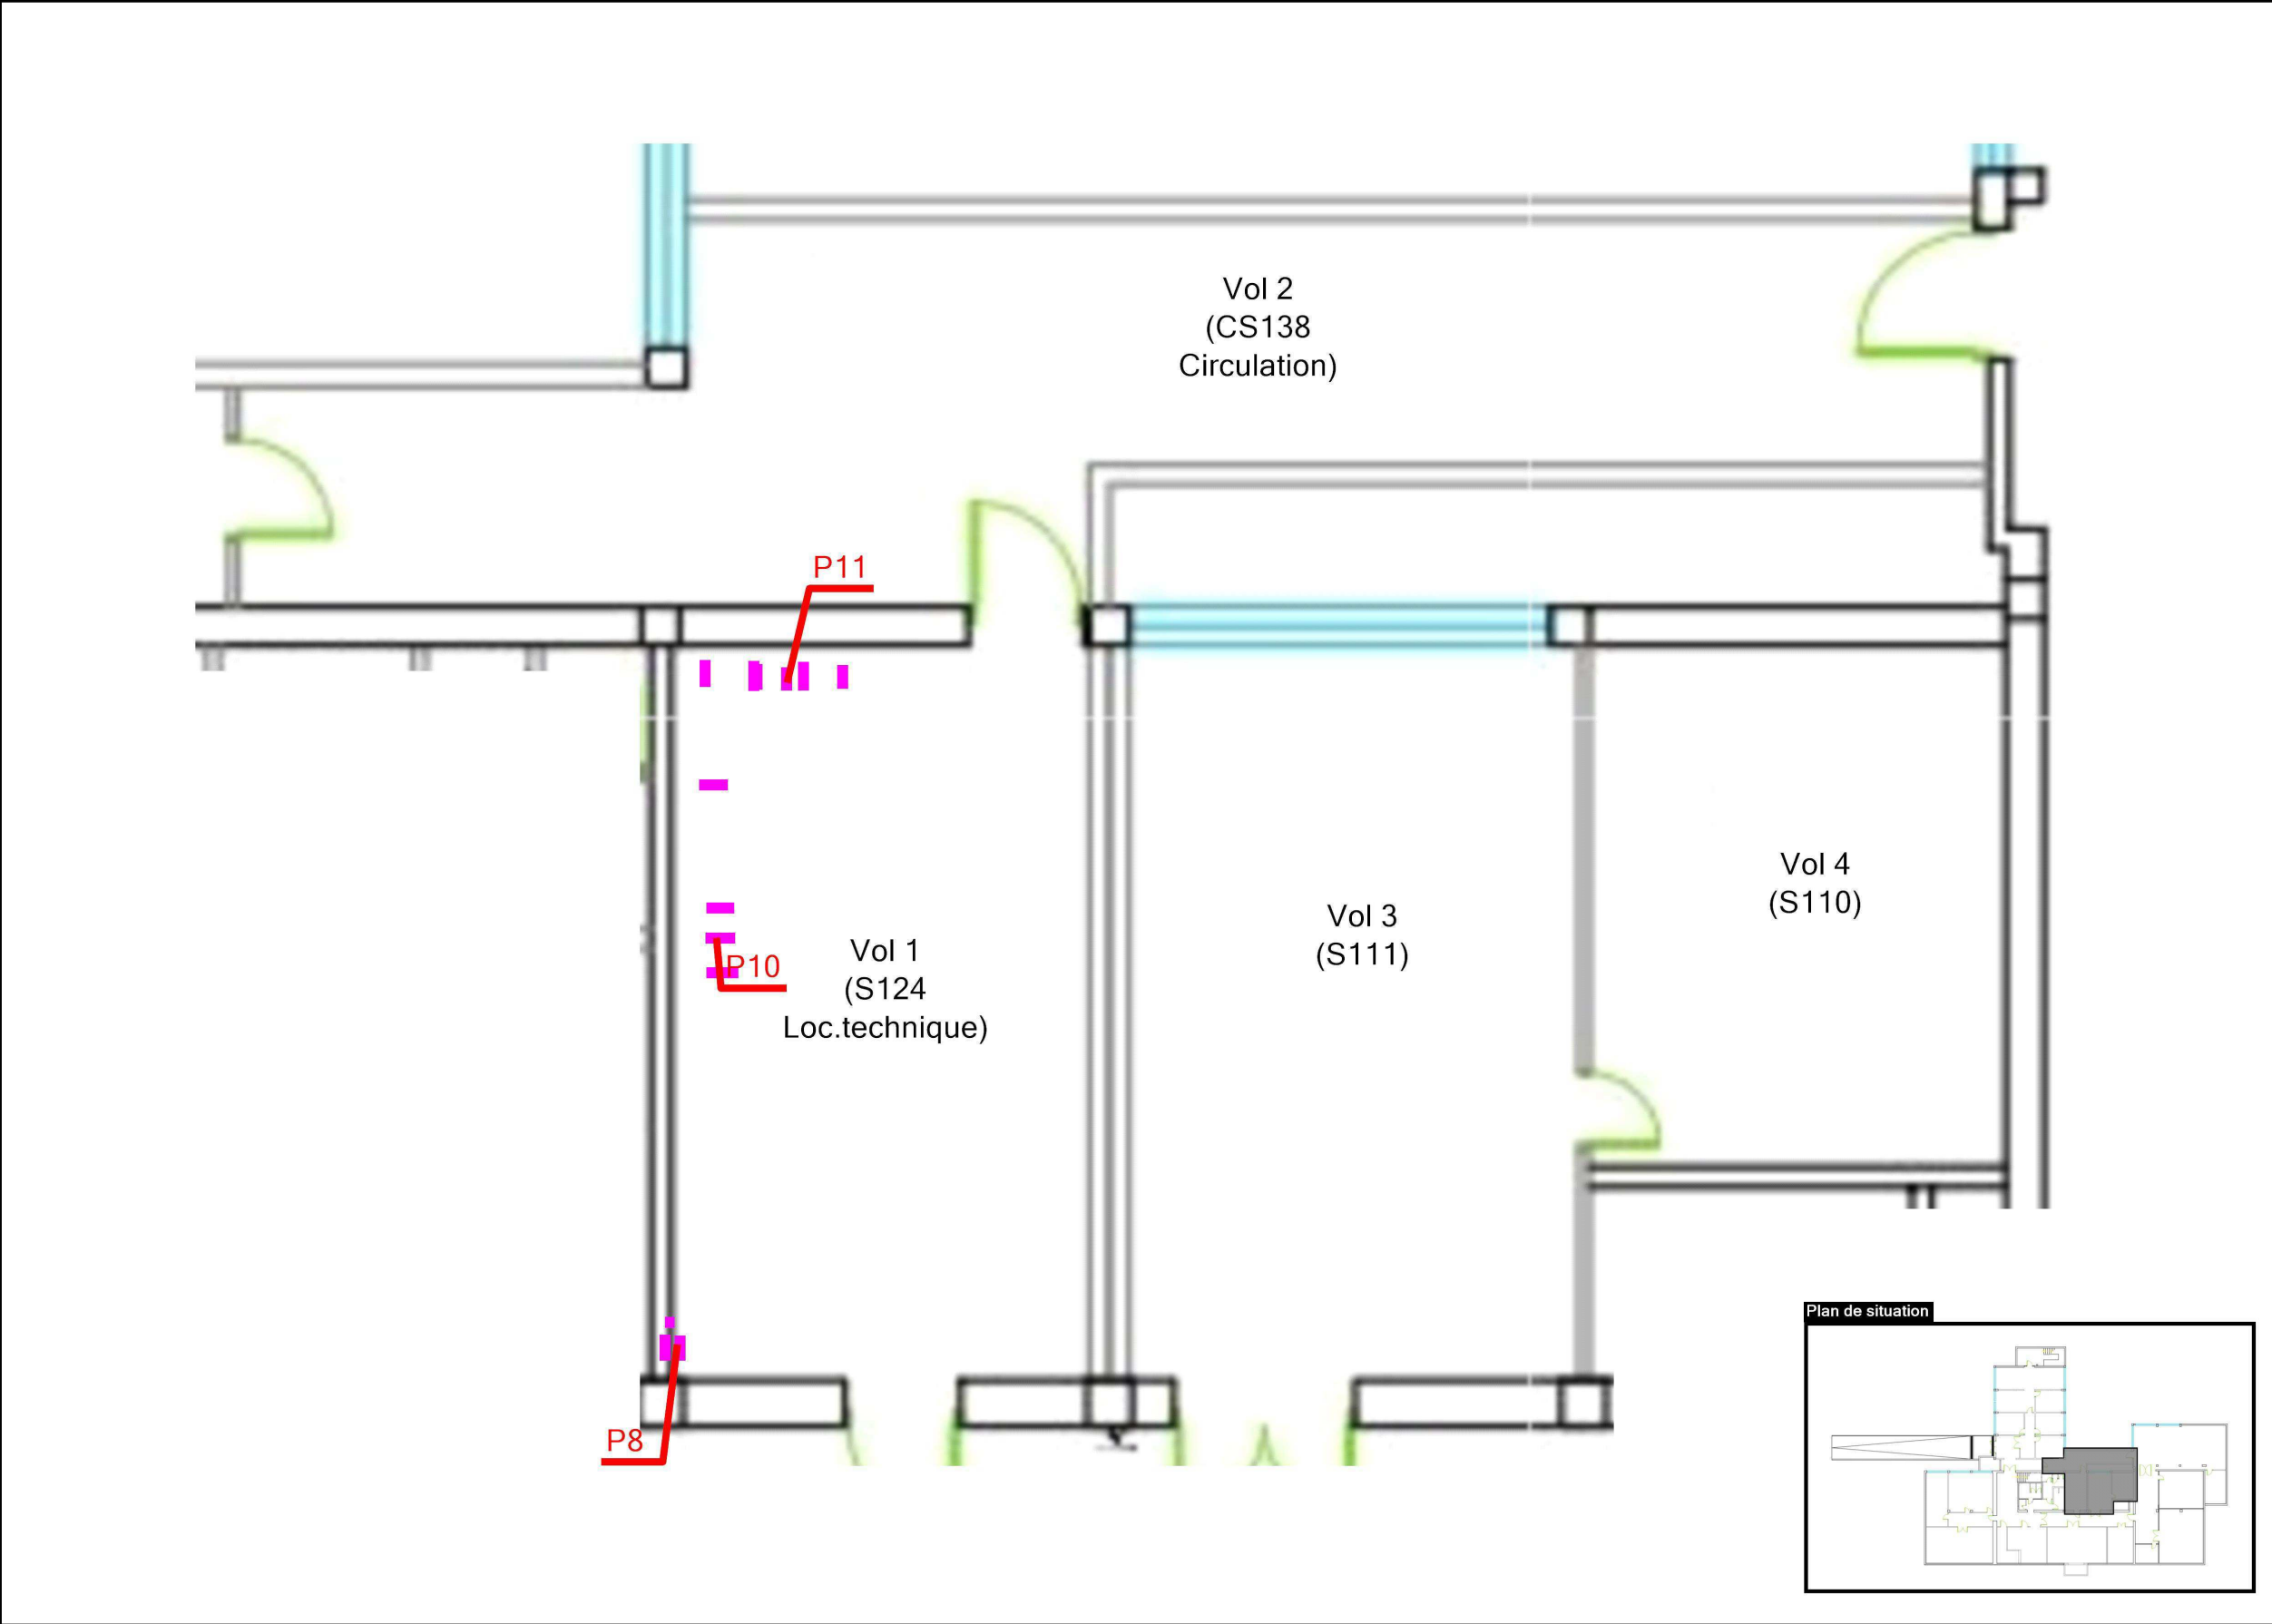
Légende	
	P10 : Joint de bride
	P11 : Joint de bride
	P8 : Joint de bride

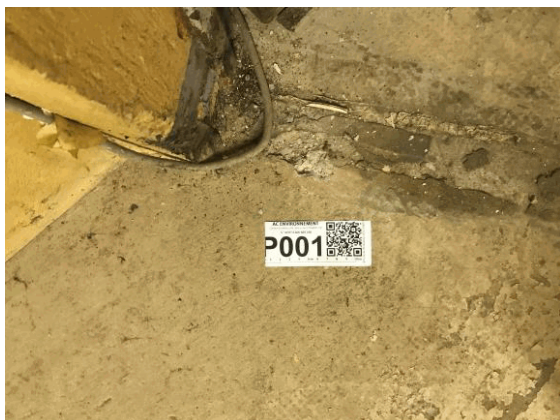
002EW383199 n°1 - 1 (P1) - Sous-sol - Vol 4 (S110)

Plan	Localisation	Composant	Partie composant	Réf action	Observation	Précision loc.	Ref photo	Ref Prél.	Descriptif	Résultat	Conclusion
Sous-sol	Vol 4 (S110)	Murs et cloisons	Enduits ciment	P2	Réalisation d'un prélèvement		002EW 38319 9 n°2 - 1	P2	Enduit / Mortier - Effritable / Effritable - Blanc / Gris	Négatif	Négatif sur analyse
Sous-sol	Vol 3 (S111)	Murs et cloisons	Enduits ciment	S3	Sondage et extension de la ZPSO du prélèvement P2		002EW 38319 9 n°2 - 1	P2	Enduit / Mortier - Effritable / Effritable - Blanc / Gris	Négatif	Négatif sur analyse
Sous-sol	Vol 1 (S124 Loc.technique)	Murs et cloisons	Enduits ciment	S13	Sondage et extension de la ZPSO du prélèvement P2		002EW 38319 9 n°2 - 1	P2	Enduit / Mortier - Effritable / Effritable - Blanc / Gris	Négatif	Négatif sur analyse
Sous-sol	Vol 3 (S111) - Vol 1 (S124 Loc.technique)	Murs et cloisons	Enduits ciment	S3 - S13	Sondage et extension de la ZPSO du prélèvement P2		002EW 38319 9 n°2 - 1	P2	Enduit / Mortier - Effritable / Effritable - Blanc / Gris	Négatif	Négatif sur analyse

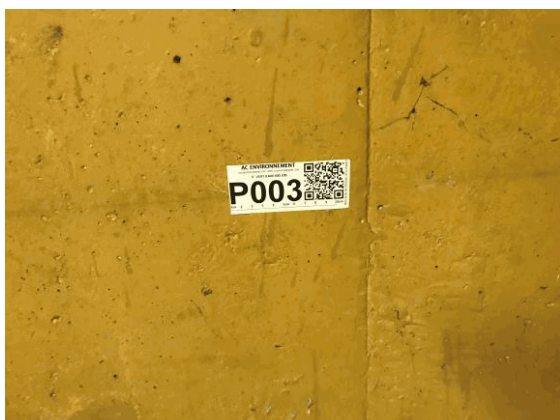
002EW383199 n°3 - 1 (P3) - Sous-sol - Vol 4 (S110)

Sous-sol	Vol 4 (S110)	Murs et cloisons	Enduits ciment	P3	Réalisation d'un prélèvement		002EW 38319 9 n°3 - 1	P3	Peinture / Enduit / Mortier - Effritable / Effritable / Dur - Beige / Blanc / Gris	Négatif	Négatif sur analyse
Sous-sol	Vol 3 (S111)	Murs et cloisons	Enduits ciment	S4	Sondage et extension de la ZPSO du prélèvement P3		002EW 38319 9 n°3 - 1	P3	Peinture / Enduit / Mortier - Effritable / Effritable / Dur - Beige / Blanc / Gris	Négatif	Négatif sur analyse

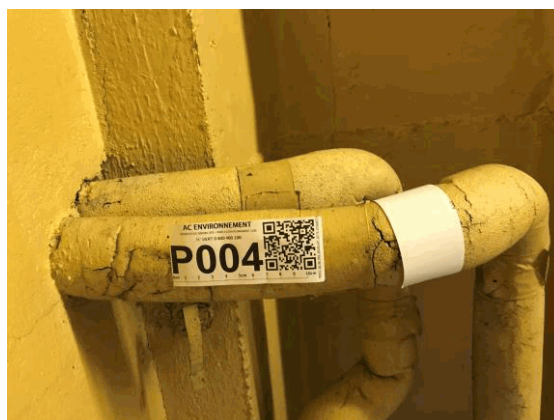
002EW383199 n°4 - 1 (P4) - Sous-sol - Vol 2 (CS138 Circulation)

Sous-sol	Vol 2 (CS138 Circulation) - Vol 3 (S111)	Conduit eau	Calorifugeage	P4 - S10	Sondage et extension de la ZPSO du prélèvement P4		002EW38319 9 n°4 - 1	P4 Phase 2	Mousse - Souple - Orange	Négatif	Négatif sur analyse

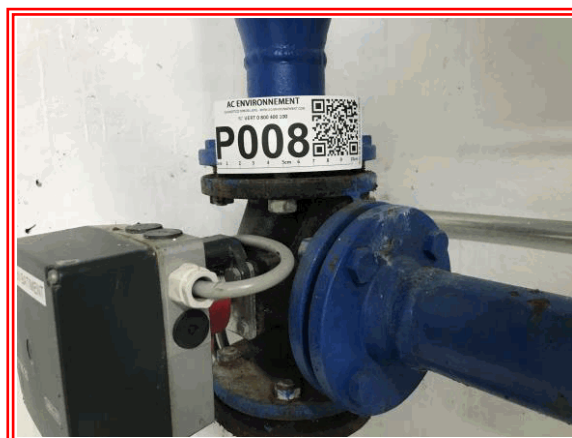
002EW383199 n°8 - 1 (P8) - Sous-sol - Vol 1 (S124
Loc.technique)

Localisation	Catégorie	Composant	Partie de composant	Sur avis / réf pré.
Vol 1 (S124 Loc.technique)	Conduits, canalisations et équipements	Conduit eau	Joint de bride	P8
Vol 1 (S124 Loc.technique)	Conduits, canalisations et équipements	Conduit eau	Joint de bride	P10
Vol 1 (S124 Loc.technique)	Conduits, canalisations et équipements	Conduit eau	Joint de bride	P11
Vol 5 (Couloir)	Revêtement de sol	Revêtement de sol	Colle bitumeuse	S19

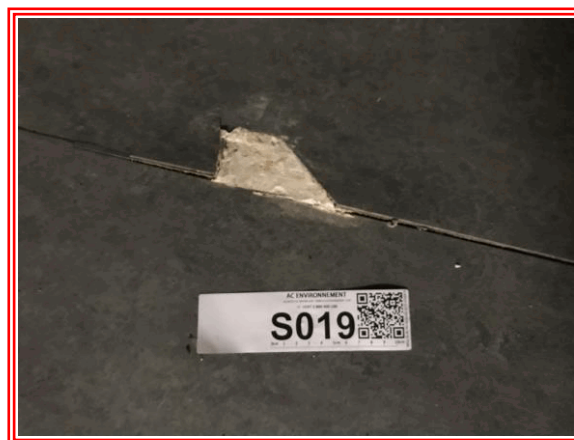
S19 - 1 (S19) - Sous-sol - Vol 5 (Couloir)

Sous-sol	Vol 5 (Couloir)	Revêtement de sol	Colle bitumeuse	S19	Réalisation d'un sondage		S19 - 1				Présence sur document Voir P005B & 006B Rapport Apave Réf : Rénovation des sols
