# DOSSIER DE DIAGNOSTIC TECHNIQUE

**Référence : 002EW116389**  
A communiquer pour toute correspondance  
Réalisé le : 17/06/2024  
Référence mandataire :  
Passerelle\_Pédiatrie

Passerelle  
PLACE AMÉLIE RABA LÉON  
33000 BORDEAUX

## Rapport de repérage des matériaux et produits contenant de l'amiante avant réalisation de travaux dans un immeuble bâti

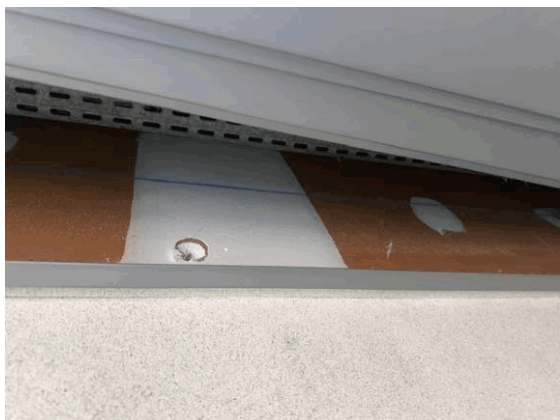
002EW116389 n°3 - 2 (P3) - Passerelle\_Pédiatrie - Passerelle

| Plan | Localisation | Composant | Partie composant | Réf action | Observation | Précision loc. | Ref photo | Ref Prél. | Descriptif | Résultat | Conclusion |
|---|---|---|---|---|---|---|---|---|--|---|---|
| Passerelle_Pédiatrie | Passerelle | Cloisons légères ou préfabriquées | Jonction entre panneaux préfabriqués | P3 | Réalisation d'un prélèvement | | 002EW116389 n°3 - 2 | P3 | Enduit / Carton / Plâtre - Effritable / Souple Fibreux / Effritable - Blanc / Marron / Blanc | Négatif | Négatif sur analyse |

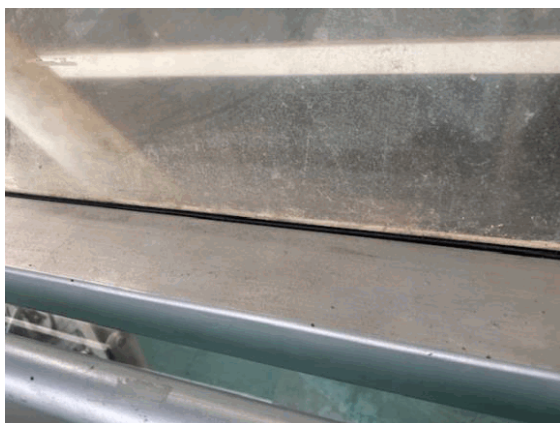
002EW116389 n°5 - 2 (P5) - Passerelle\_Pédiatrie - Passerelle

| Plan | Localisation | Composant | Partie composant | Réf action | Observation | Précision loc. | Ref photo | Ref Prél. | Descriptif | Résultat | Conclusion |
|---|---|---|---|---|---|---|---|---|--|---|---|
| Passerelle_Pédiatrie | Passerelle | Menuiseries | Mastic vitrier | P5 | Réalisation d'un prélèvement | | 002EW116389 n°5 - 2 | P5 | Joint - Souple - Noir Gris | Négatif | Négatif sur analyse |
| Passerelle_Pédiatrie | Passerelle | Menuiseries | Mastic vitrier | P5 | Sondage et extension de la ZPSO du prélèvement P5 | | 002EW116389 n°5 - 2 | P5 | Joint - Souple - Noir Gris | Négatif | Négatif sur analyse |

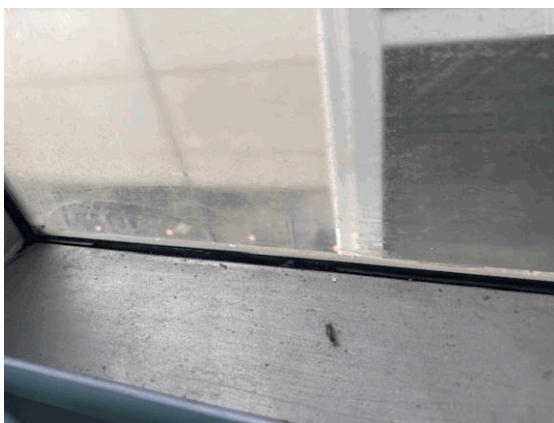
002EW116389 n°6 - 2 (P6) - Passerelle\_Pédiatrie - Passerelle

| Plan | Localisation | Composant | Partie composant | Réf action | Observation | Précision loc. | Ref photo | Ref Prél. | Descriptif | Résultat | Conclusion |
|---|---|---|---|---|---|---|---|---|--|---|---|
| Passerelle_Pédiatrie | Passerelle | Menuiseries | Mastic vitrier | P6 | Réalisation d'un prélèvement | | 002EW116389 n°6 - 2 | P6 | Joint - Souple - Noir Gris | Négatif | Négatif sur analyse |
| Passerelle_Pédiatrie | Passerelle | Menuiseries | Mastic vitrier | P6 | Sondage et extension de la ZPSO du prélèvement P6 | | 002EW116389 n°6 - 2 | P6 | Joint - Souple - Noir Gris | Négatif | Négatif sur analyse |

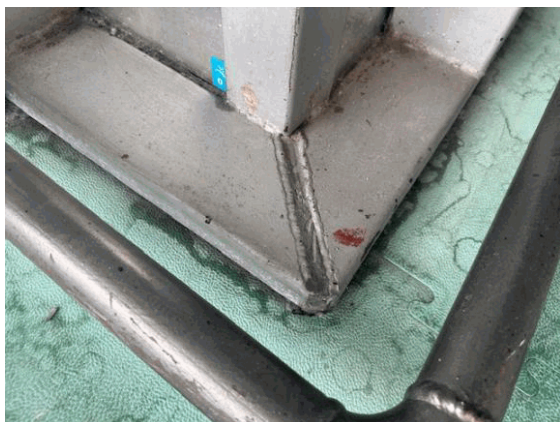
002EW116389 n°7 - 2 (P7) - Passerelle\_Pédiatrie -  
Passerelle

| Plan | Localisation | Composant | Partie composant | Réf action | Observation | Précision loc. | Ref photo | Ref Prél. | Descriptif | Résultat | Conclusion |
|---|---|---|---|---|---|---|---|---|--|---|---|
| Passerelle_Pédiatrie | Passerelle | Menuiseries | Joint | P7 | Réalisation d'un prélèvement | | 002EW116389 n°7 - 2 | P7 | Joint - Souple - Gris | Négatif | Négatif sur analyse |
