SITE DU CHU PELLEGRIN A BORDEAUX

BATIMENT PHARMACIE

PASSERELLE PIETONNE

DIAGNOSTIC STRUCTUREL APRES SINISTRE

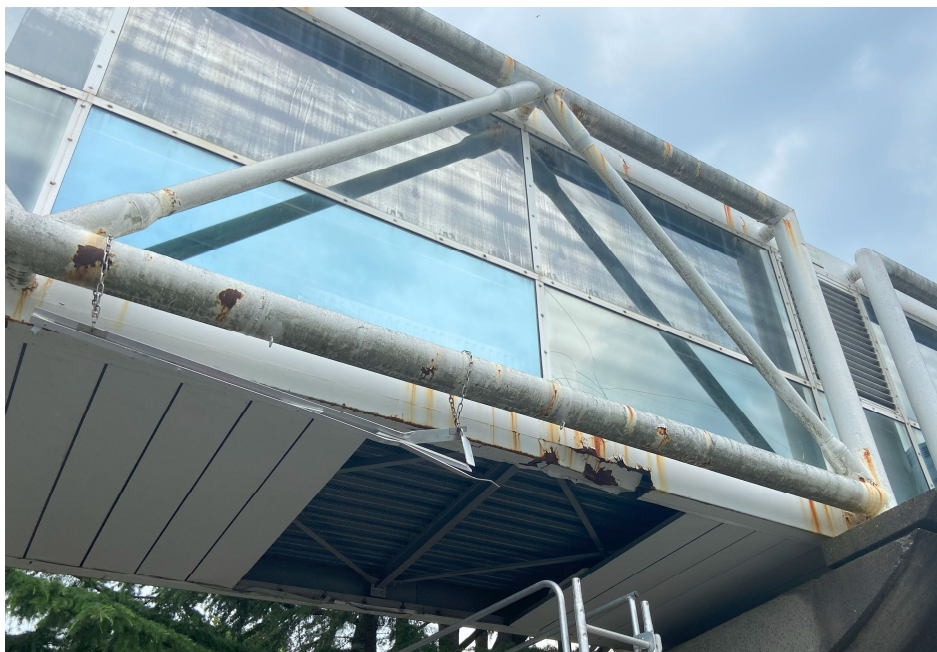
Figure 3 : Poutre treillis

La poutre treillis extérieure n'a pas été impactée lors de la collision, aucune trace de déformation, fissure, épaufrure, perte de matière n'est visible sur cette dernière (*voir figure 3*).

Traces de corrosion
présentes, mais non
liées à l'impact

Une attention particulière est à porter sur les traces de corrosion importantes présentes sur plusieurs éléments structurels, tels que les poutres treillis extérieures, profilés d'habillage. Il conviendra de traiter ces éléments et de reprendre le traitement anti-corrosion.

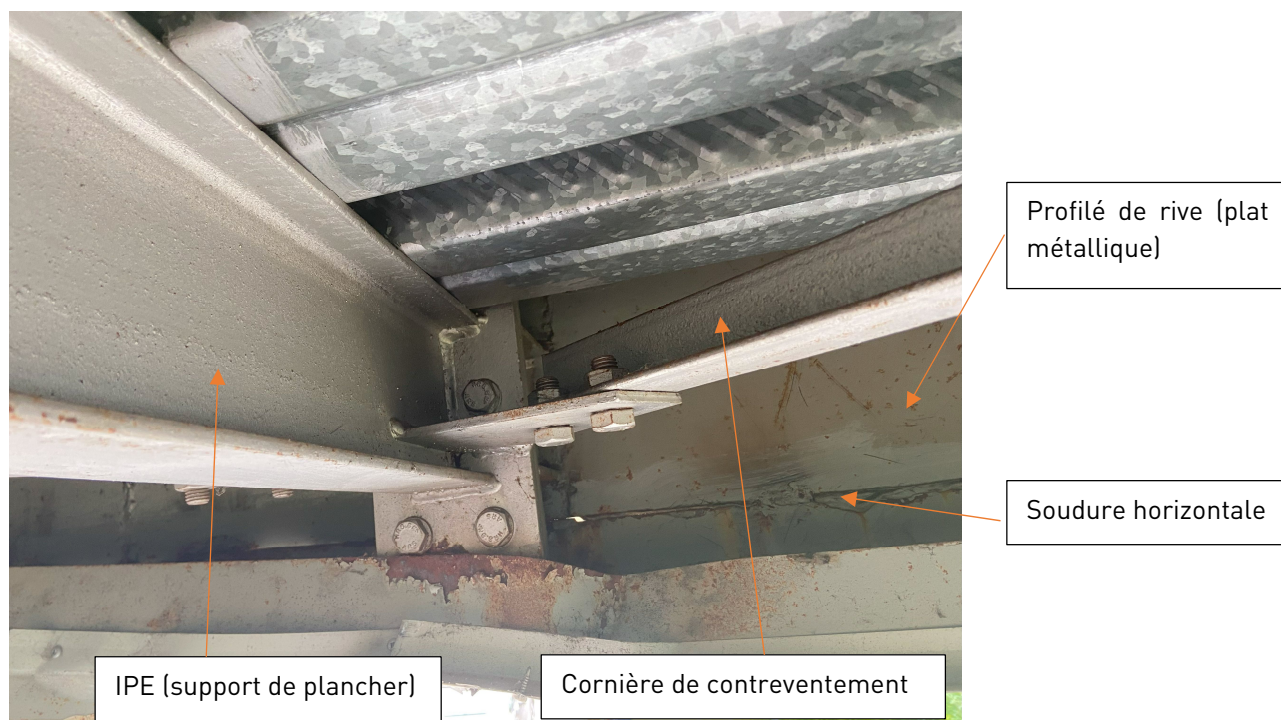
Figure 4 : Appui du profilé supportant le plancher + fixation cornière de contreventement

- Le profile type IPE ne présente aucune trace de déformation, fissure, épaufrure, perte de matière visible.
- L'assemblage de l'IPE au profilé de rive ne présente aucune trace de déformation, fissure, épaufrure, perte de matière visible.
- Le profilé de rive, type plat, ne présente aucune trace de déformation, fissure, épaufrure, perte de matière visible sur la hauteur « porteuse » et « structurelle ».

Lors de la visite de diagnostic, il a été identifié que cette pièce d'habillage est fixée au plat porteur de rive, par le biais d'une soudure horizontale (*voir figure 2 et 4*).

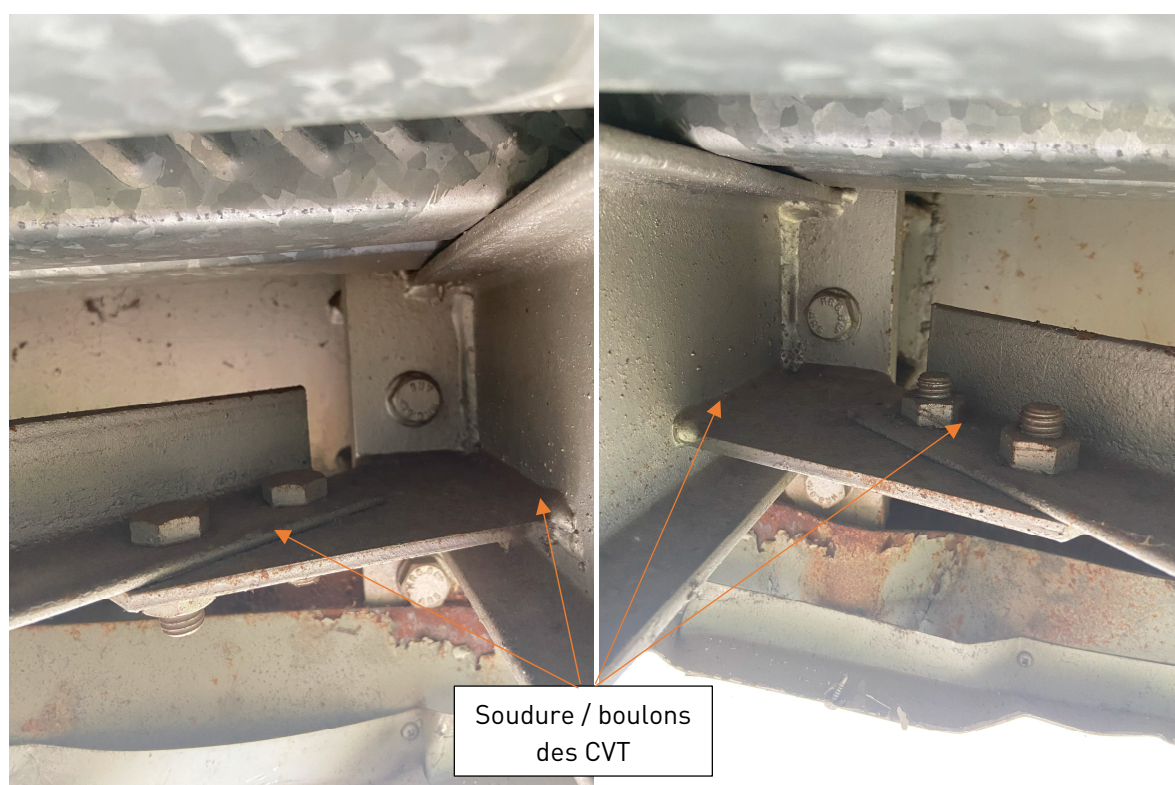
Figures 5 et 6 : Assemblage des cornières de contreventement

Les cornières de contreventements, assemblées au même endroit que l'IPE support de plancher, ne présentent aucune trace de déformation, fissure, épaufrure, perte de matière visible.

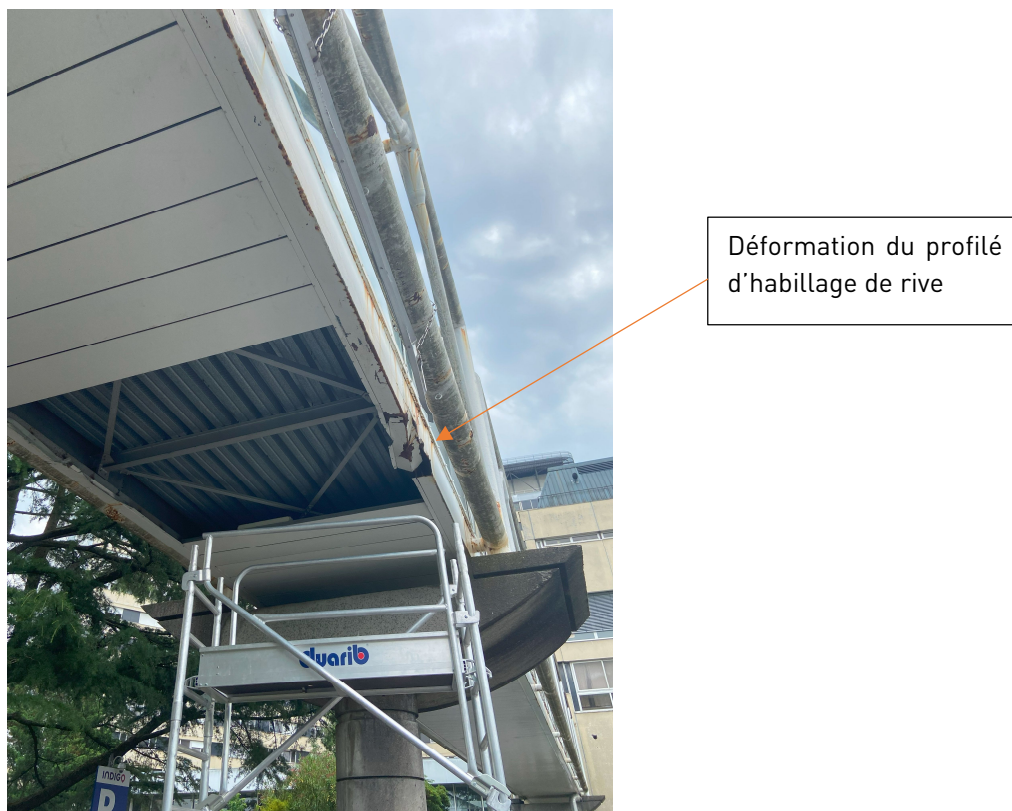
Figure 9 : Déformation du profilé d'habillage de rive

De plus, la pièce d'habillage en rive a également été impactée par le choc. La pièce est déformée, fissurée et décrochée sur une longueur. Cette pièce est secondaire, car permet de cacher les systèmes d'assemblages du plancher et de fixer le faux-plafond.

- De reconstituer la soudure fragilisée, permettant une fixation pérenne du profilé d'habillage de rive (supportant le faux plafond).
- De déposer le faux plafond sur la trame où la soudure est impactée, ainsi que le profilé d'habillage.

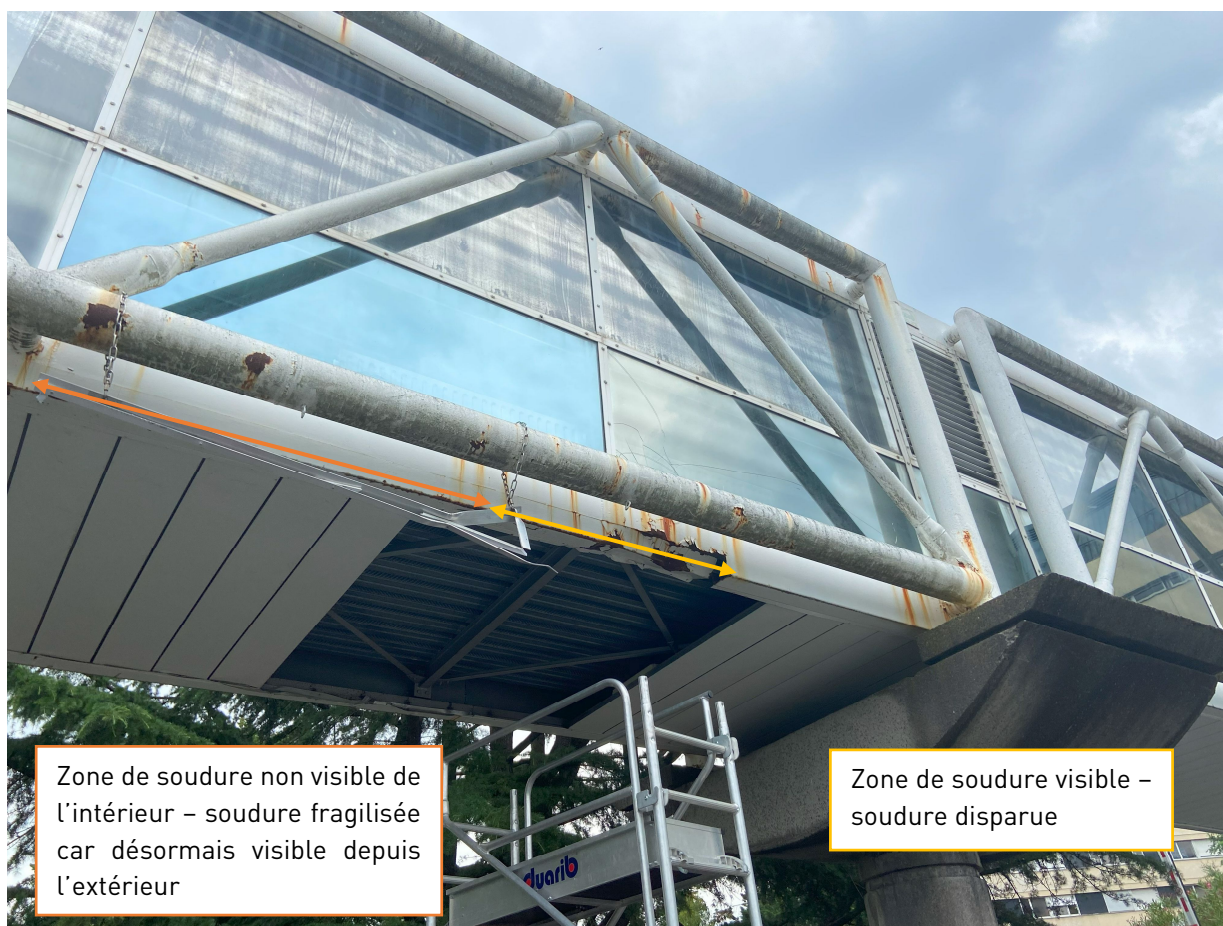
Figure 10 : Localisation de la soudure visible après collision

Lors de l'impact, le choc a impliqué la fissuration de la soudure sur une longueur supérieure à celle de l'impact. La soudure a été fragilisée jusqu'à l'appui du plat sur la poutre treillis (*voir figure 10*).

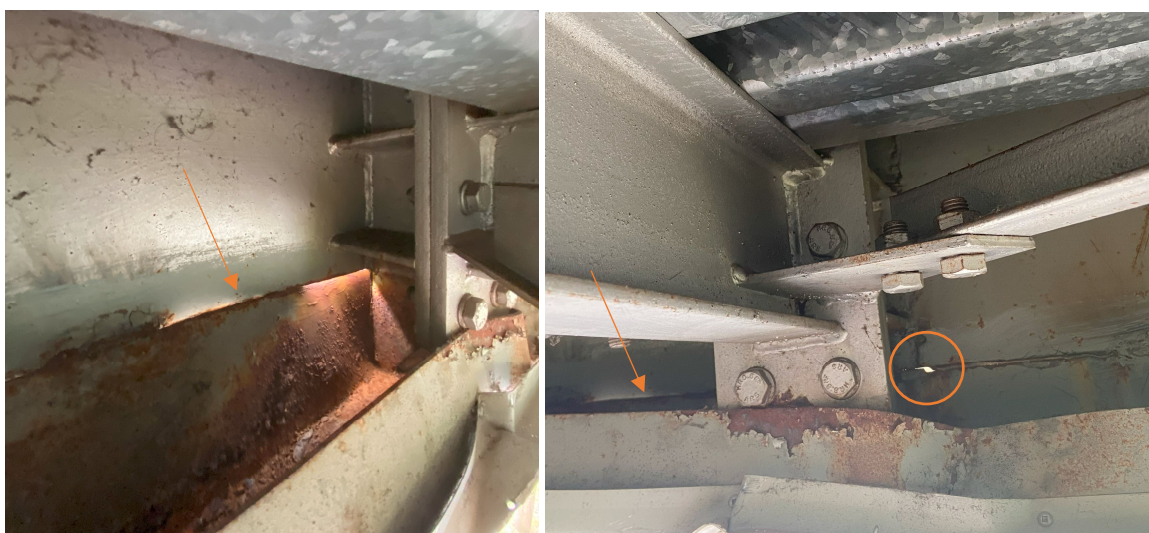
Au droit de la zone visitée, la soudure est parfois disparue, un jour est apparent (*voir figures 11 et 12*). Au droit de la partie non visitée, la soudure est à minima fragilisée.

Figures 11 et 12 : Soudures ajourées après la collision, depuis intérieur

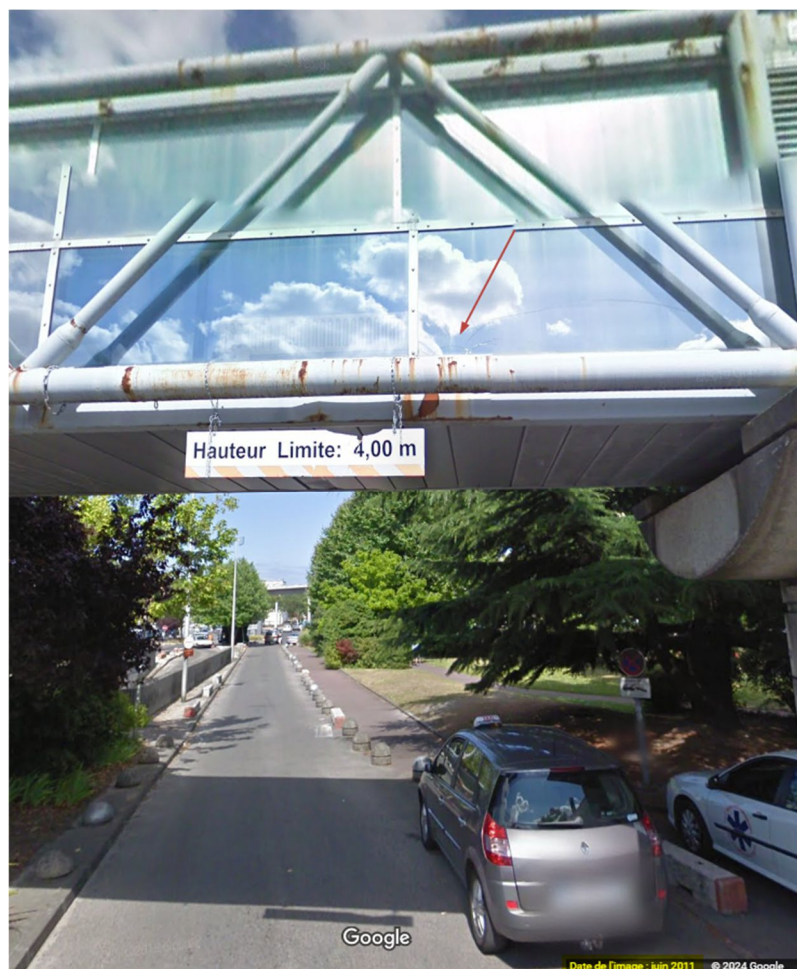
Figure 13 : Vitrage fissuré depuis 2011 - Google Maps

Les vitrages de passerelle étaient déjà fissurés par endroit avant la collision (extrait de Google Maps, *voir figure 13*).
