RAPPORT D'ESSAIS N° LDS2410008-A1

Diagnostic pour rénovation

Investigations sur support de terrain de basket
selon les exigences de la NF P 90-110 :2023.

*Ecole Nationale de Voile
Saint-Pierre-de-Quiberon (56)*

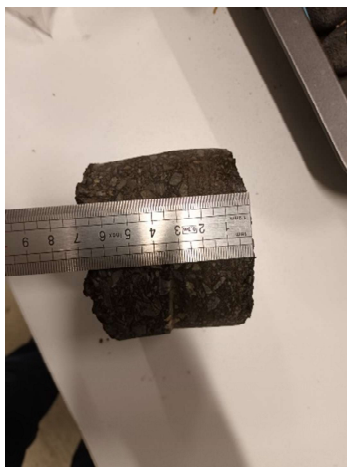
Sondage S1 :

Carotte d'enrobé

- Enrobé : 7cm dont environ 1 cm d'enrobé fin en surface,
- Remblais de sable et graviers beige : 7cm,
- Fond de forme : terrain naturel en sable grossier brun.

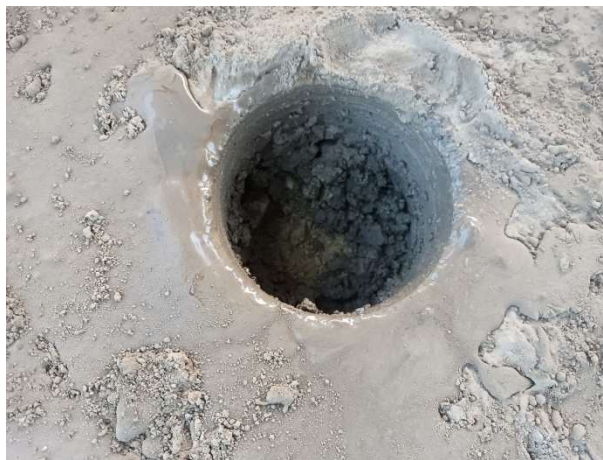
Fond de forme remblais plus sable

Sondage réalisé à l'extérieur de la zone de jeu

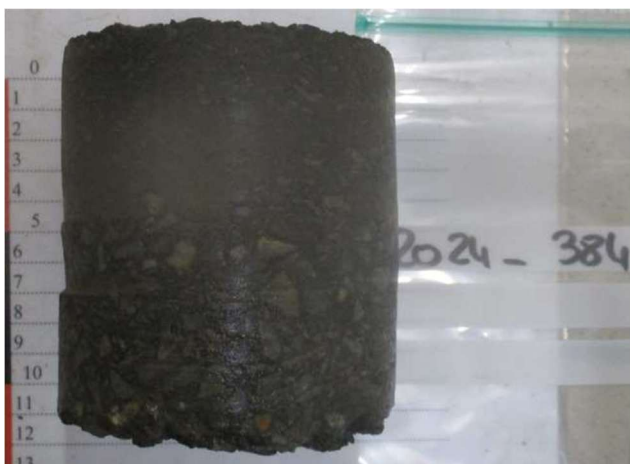
Sondage S2 :

Carotte d'enrobé

- Enrobé sur 10cm dont 4cm d'enrobé fin,
- Remblais de sable et dépôts granitiques.

Les analyses de recherche d'amiante indiquent l'absence d'amiante dans le carottage analysé.

Les analyses indiquent une très faible présence de HAP et HCT.

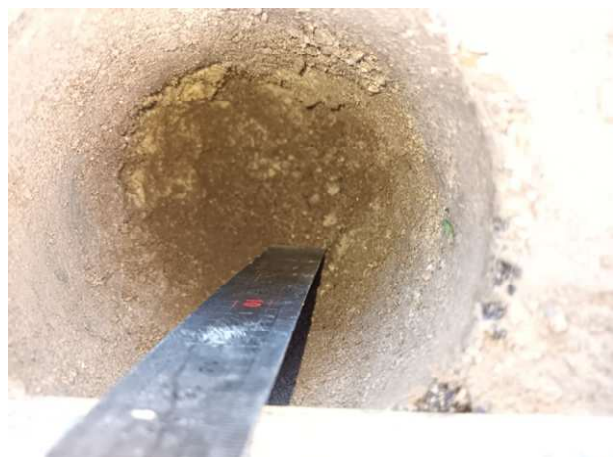
Fond de forme sableux

Sondage réalisé à l'extérieur de la zone de jeu.

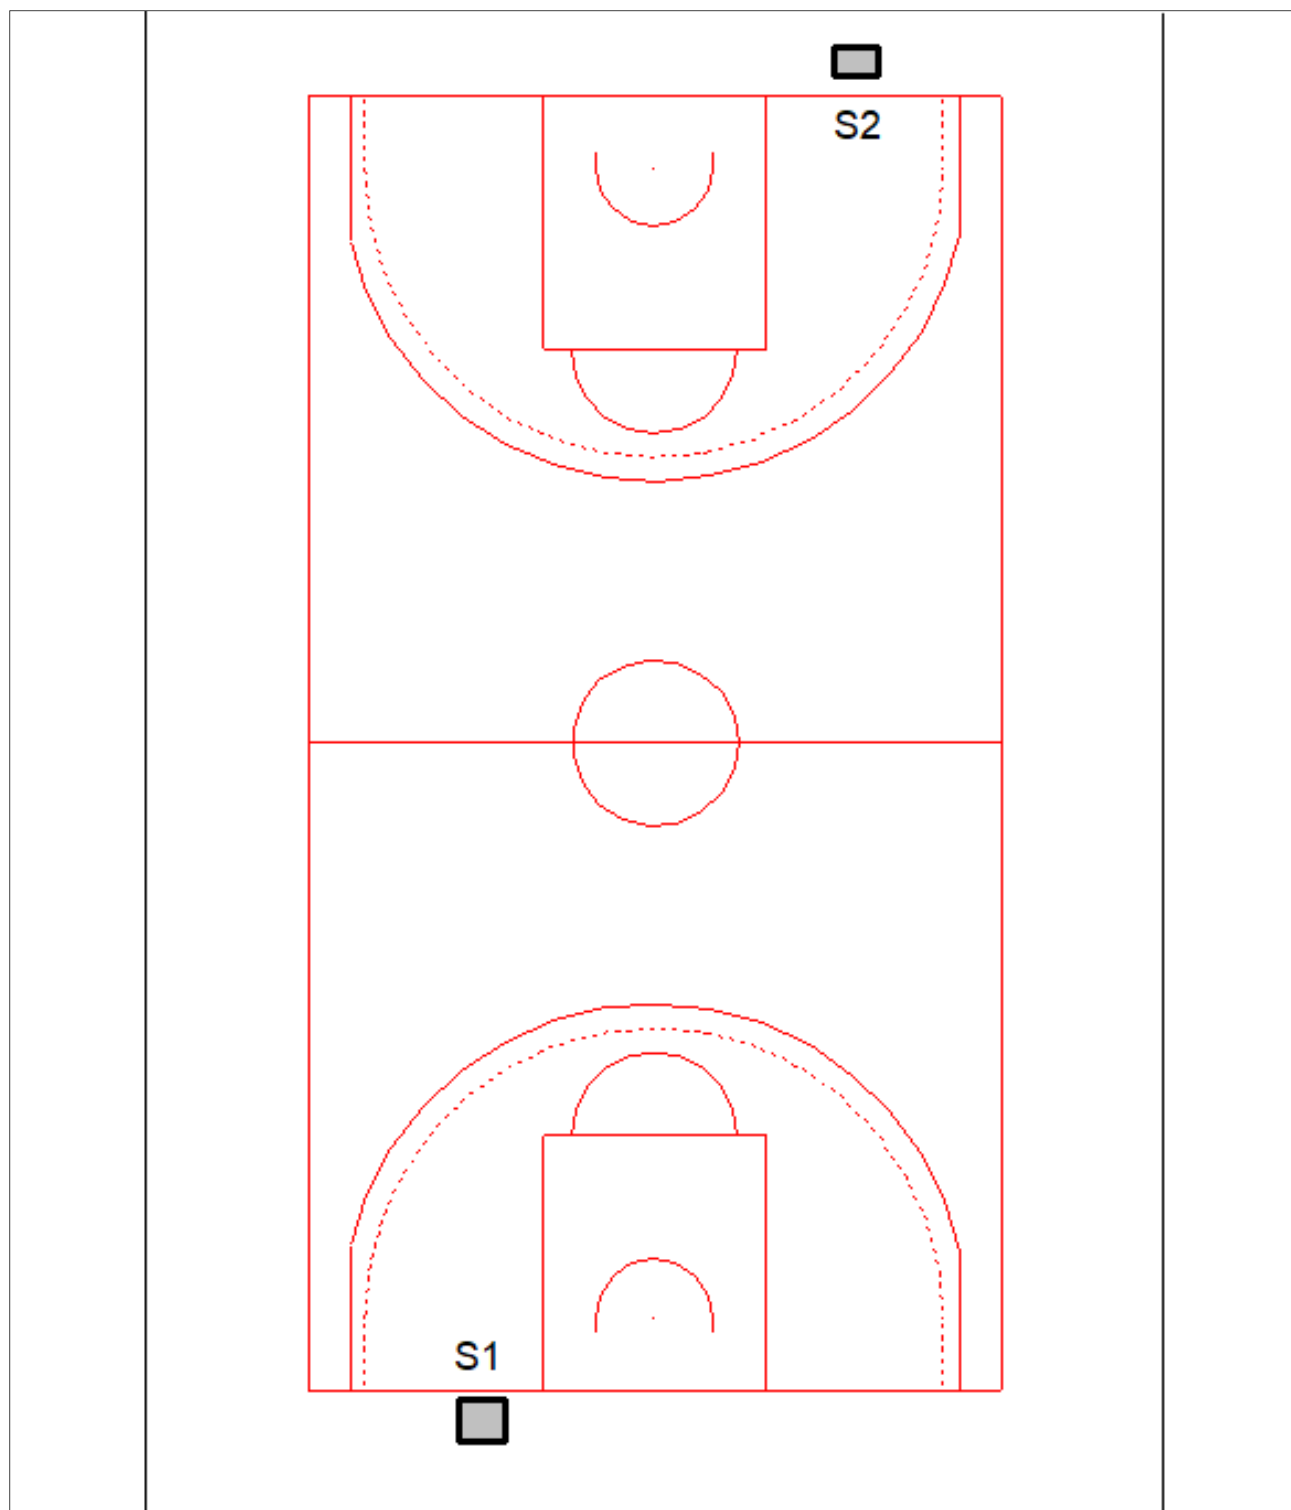
ANNEXE 1 : Plan des sondages

2 sondages par carottage ont été réalisés. Leur localisation est reportée sur le plan joint en annexe.
