## REPERAGE DES MATERIAUX ET PRODUITS CONTENANT DE L'AMIANTE AVANT TRAVAUX DANS UN IMMEUBLE BATI

RAPPORT N°:  
**A531926400.1\_1\_C-P-A-M**

Lieu d'intervention :  
**C P A M**

**N° D'AFFAIRE :A531926400.1 / 1**  
**RAPPORT ETABLI LE : 05/05/2017**

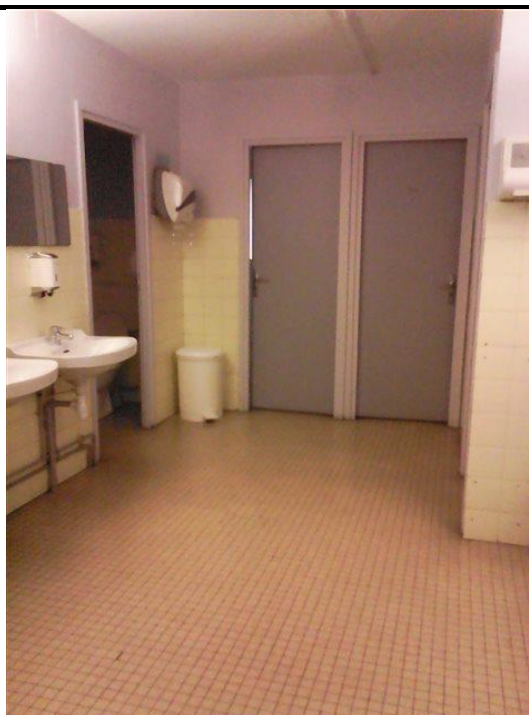
demi étage sous sol sanitaires dames  
Matériau : Paroi verticale intérieure / Cloison en dur  
Sanitaires dames  
sanitaires dames  
**ABSENCE D'AMIANTE**

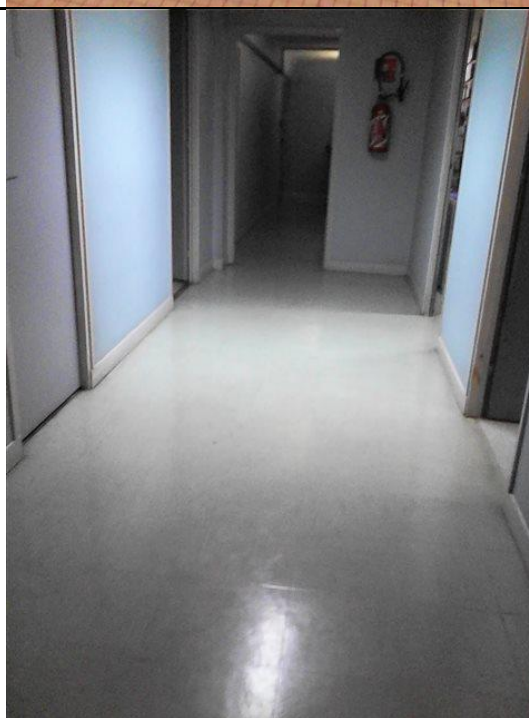
demi étage sous sol circulation  
Matériau : Paroi verticale intérieure / Cloison en dur  
circulation  
circulation  
**ABSENCE D'AMIANTE**

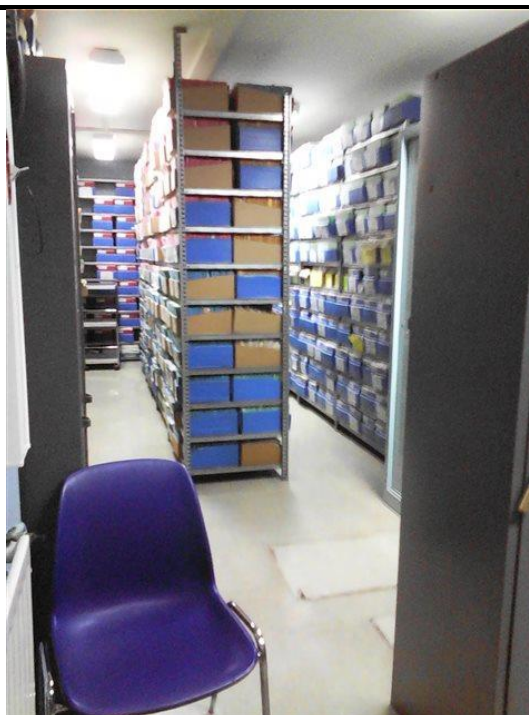
demi étage sous sol vestiaire local 27  
 Matériau : Paroi verticale intérieure / Cloison en dur  
 vestiaire  
 Vestiare  
**ABSENCE D'AMIANTE**

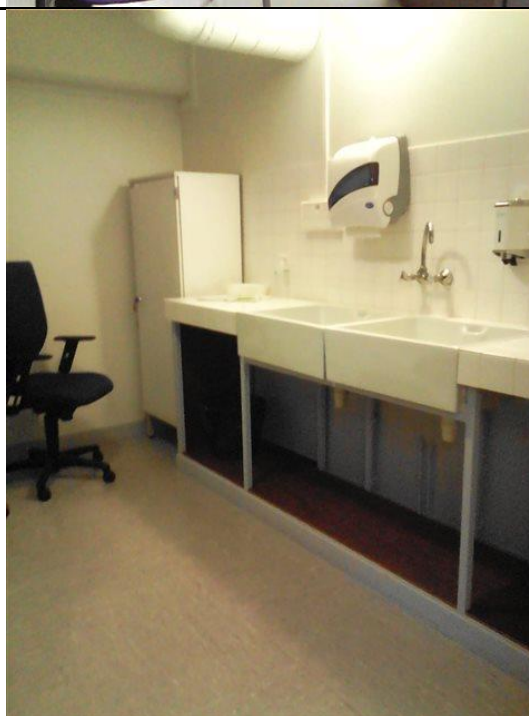
demi étage sous sol infirmerie local 28  
 Matériau : Paroi verticale intérieure / Cloison en dur  
 infirmerie  
 Infirmerie  
**ABSENCE D'AMIANTE**

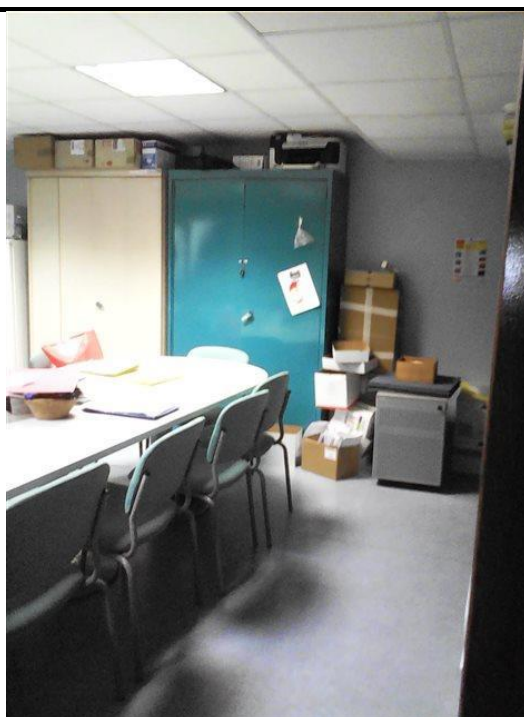
demi étage sous sol local CE  
 Matériau : Paroi verticale intérieure / Cloison en dur local  
 CE  
 local CE  
**ABSENCE D'AMIANTE**

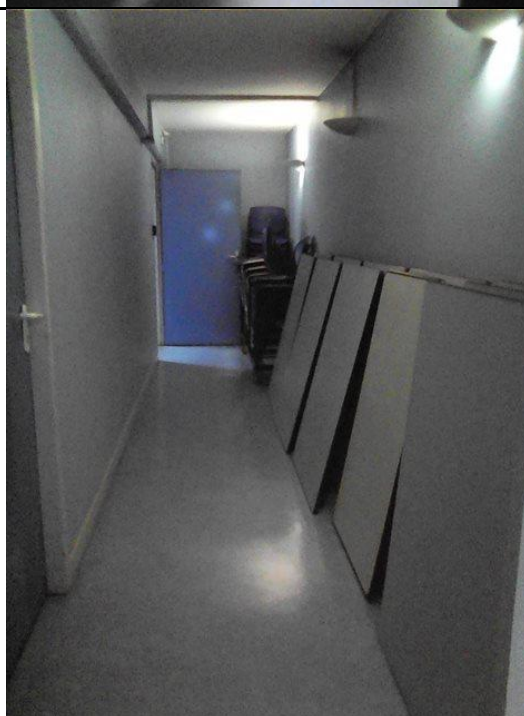
demi étage sous sol circulation  
 Matériau : Paroi verticale intérieure / Cloison en dur  
 circulation  
 circulation  
**ABSENCE D'AMIANTE**

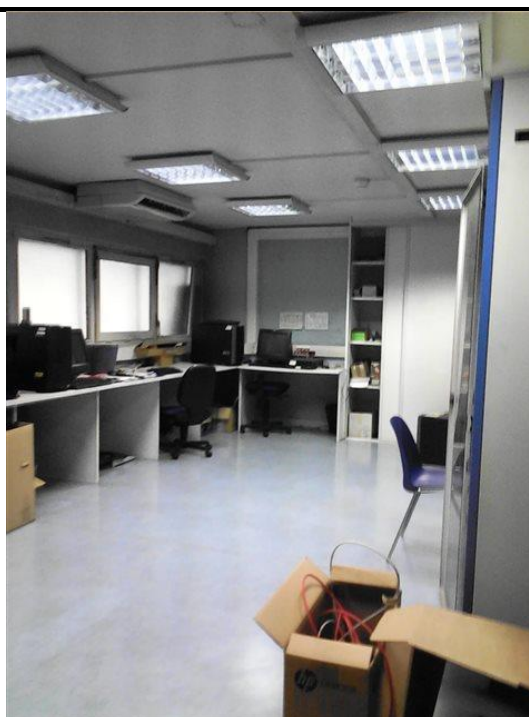
demi étage sous sol informatique  
Matériau : Paroi verticale intérieure / Cloison en dur  
informatique  
informatique  
**ABSENCE D'AMIANTE**

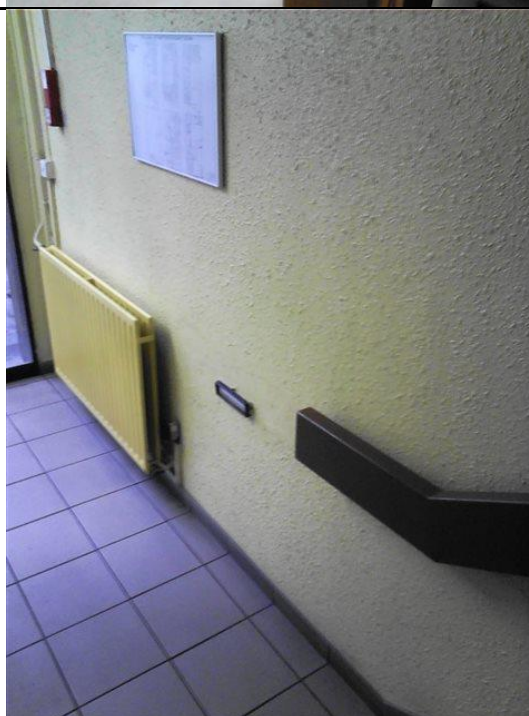
sous sol hall d'accès  
Matériau : Revêtements de sol et murs / Revêtements  
de murs / Peinture (intumescente, bitumineuse ou  
décorative) hall d'accès  
Hall d'entrée.  
**ABSENCE D'AMIANTE**

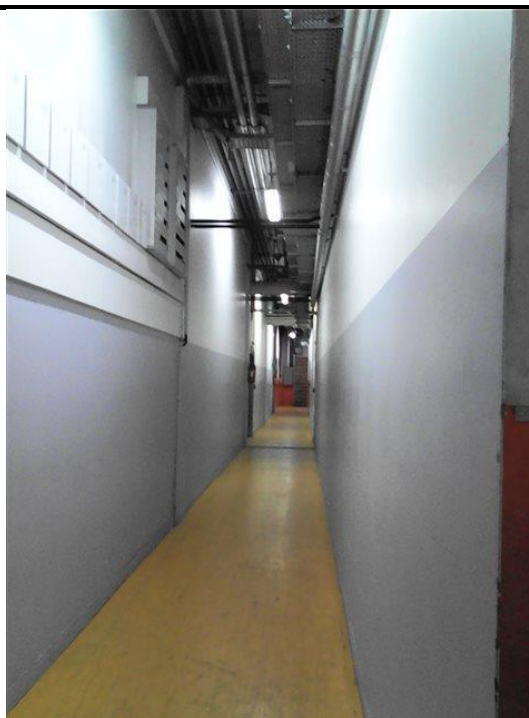
sous sol circulation  
 Matériau : Paroi verticale intérieure / Cloison en dur  
 circulation  
 Circulation  
**ABSENCE D'AMIANTE**

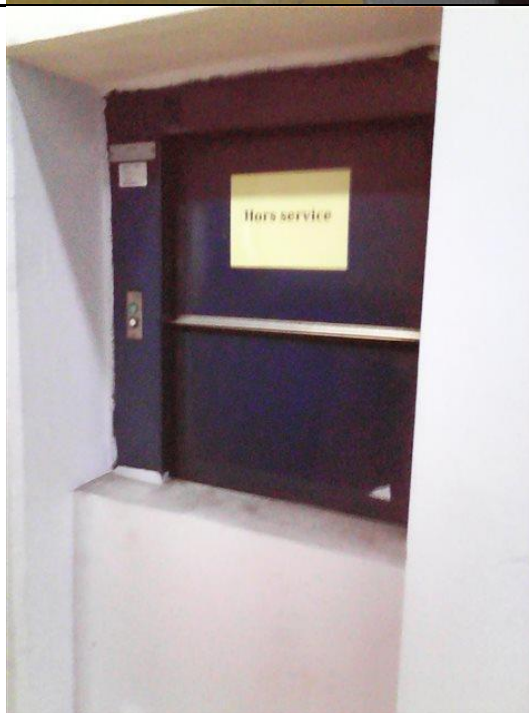
sous sol circulation monte charge  
 Matériau : Ascenseurs et monte-charges / Portes  
 palières / Panneaux monte charge  
 Monte charge  
**PRESENCE D'AMIANTE**

Nous vous conseillons de faire appel à un maître d'œuvre spécialisé pour concevoir le projet de suppression de l'amiante et à une entreprise spécialisée pour réaliser les investigations approfondies avec sondages destructifs et les travaux de démolition conformément aux recommandations de la CNAMTS, des CARSAT – CRAM – CGSS, des guides de l'INRS et de l'OPPBTP, et des directives de l'inspection du travail.

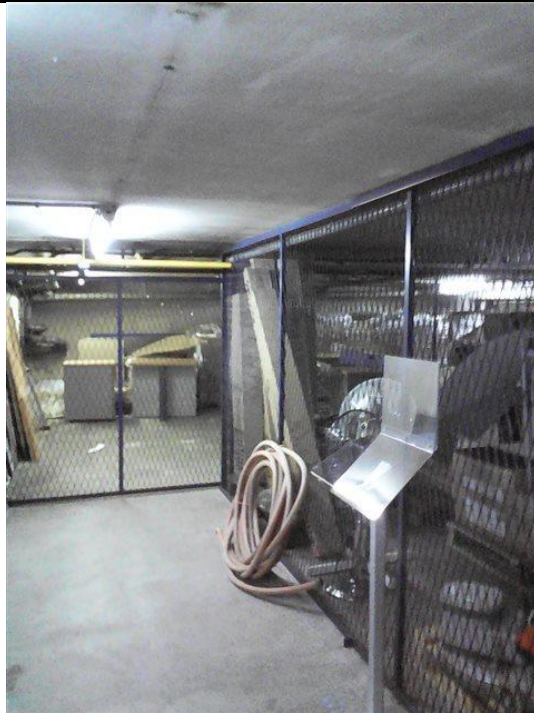
sous sol stockage local 30  
 Matériau : Parois verticales intérieures et enduits / Murs  
 et cloisons stockage  
 Stockage local 30  
**ABSENCE D'AMIANTE**

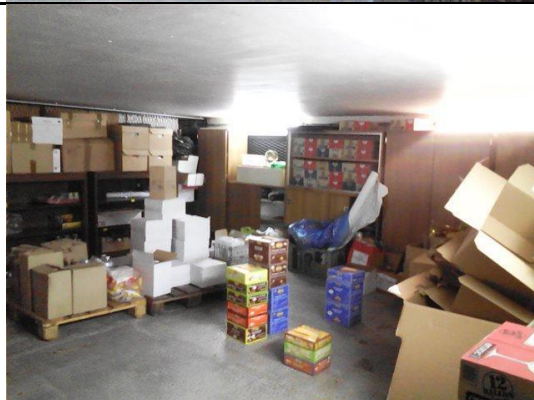
sous sol stockage stock CE  
 Matériau : Parois verticales intérieures et enduits / Murs  
 et cloisons stockage  
 Stock CE  
**ABSENCE D'AMIANTE**

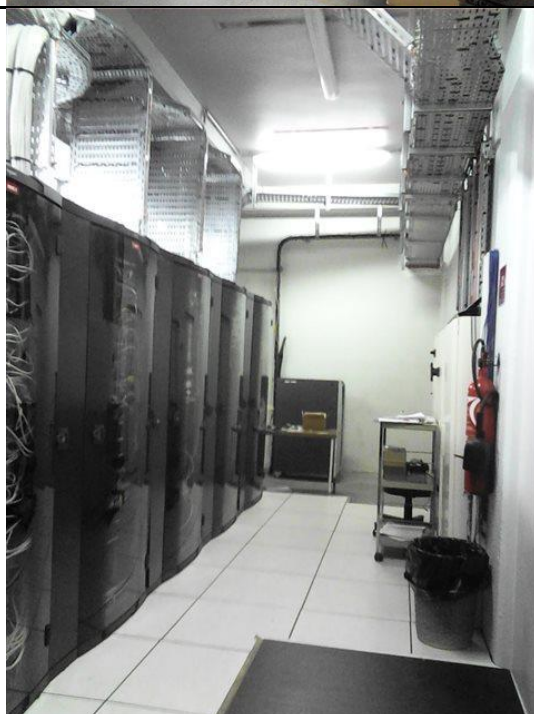
sous sol local LTP  
 Matériau : Parois verticales intérieures et enduits / Murs  
 et cloisons local LTP  
 local LTP  
**ABSENCE D'AMIANTE**

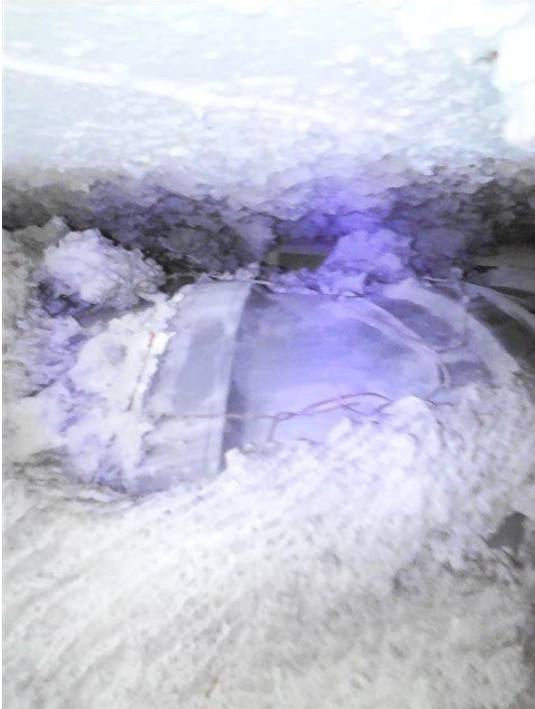
<p>sous sol local LTP          Matériau : Conduits, canalisations et équipements intérieurs / Conduit de fluides / Conduit local LTP conduit de fluide  <b>ABSENCE D'AMIANTE</b></p>

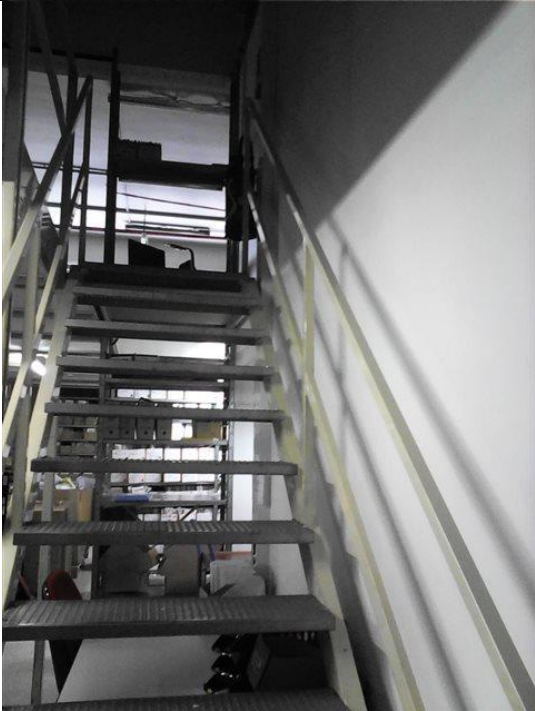
<p>sous sol stockage local 15          Matériau : Parois verticales intérieures et enduits / Murs et cloisons stockage          Archives local 15  <b>ABSENCE D'AMIANTE</b></p>

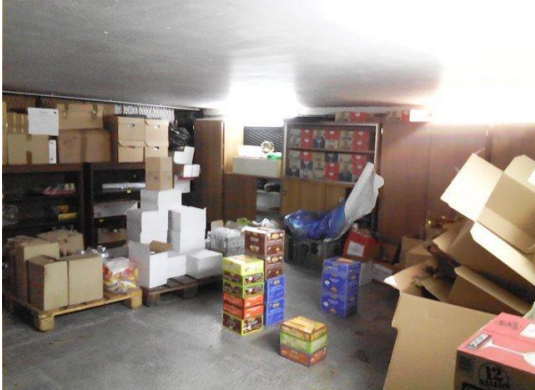
<p>sous sol stockage local 14          Matériau : Parois verticales intérieures et enduits / Murs et cloisons stockage          Stock CE  <b>ABSENCE D'AMIANTE</b></p>

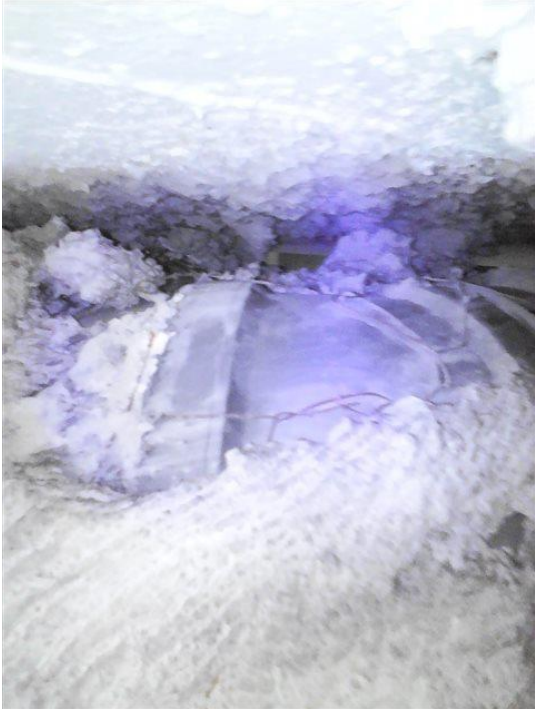
<p>sous sol stockage local 14          Matériau : Conduits, canalisations et équipements intérieurs / Conduit de fluides / Conduit stockage conduit de fluide  <b>ABSENCE D'AMIANTE</b></p>

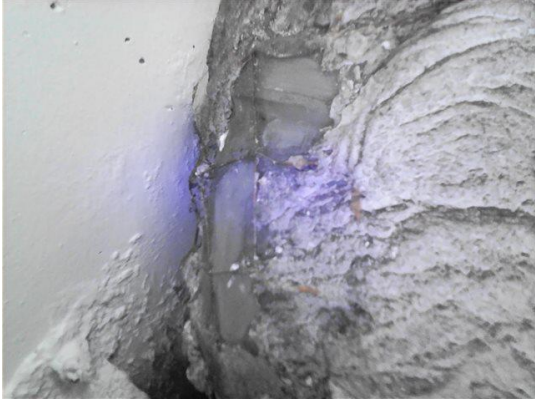
<p>sous sol stockage local 14          Matériau : Conduits, canalisations et équipements intérieurs / Conduit de fluides / Conduit stockage conduit de fluide  <b>ABSENCE D'AMIANTE</b></p>

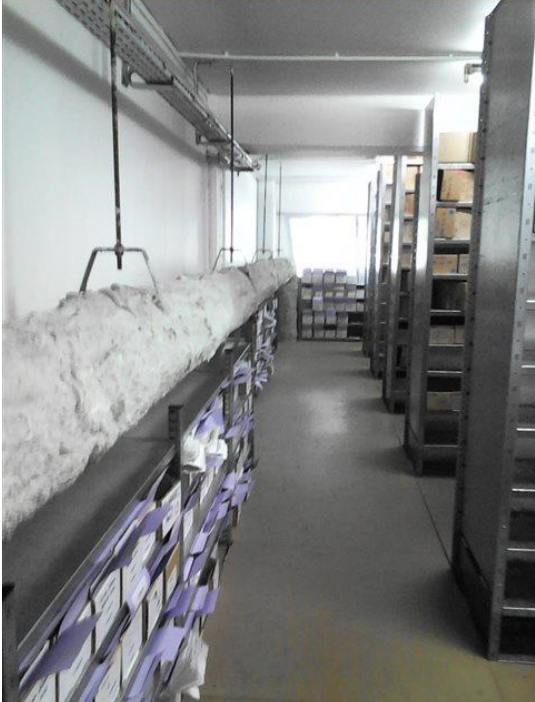
<p>sous sol stockage local 14          Matériau : Conduits, canalisations et équipements intérieurs / Conduit de fluides / Conduit stockage conduit de fluide  <b>ABSENCE D'AMIANTE</b></p>

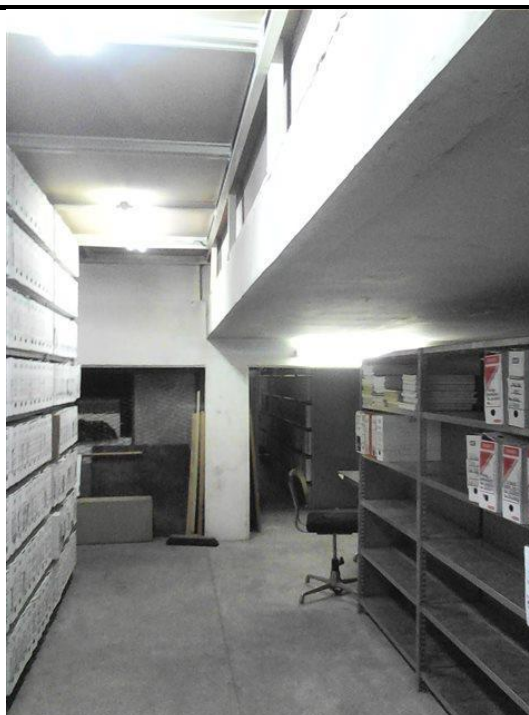
sous sol stockage archives comptable  
 Matériau : Parois verticales intérieures et enduits / Murs  
 et cloisons stockage  
 archives comptable  
**ABSENCE D'AMIANTE**

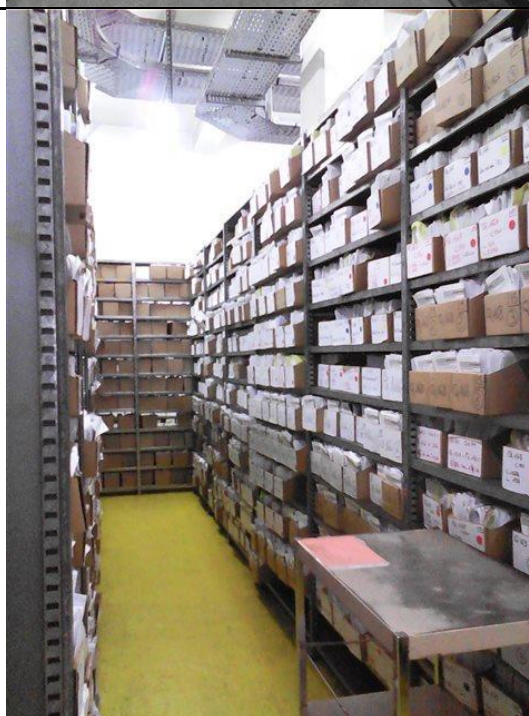
sous sol stockage local 55  
 Matériau : Parois verticales intérieures et enduits / Murs  
 et cloisons stockage  
 Local 55  
**ABSENCE D'AMIANTE**

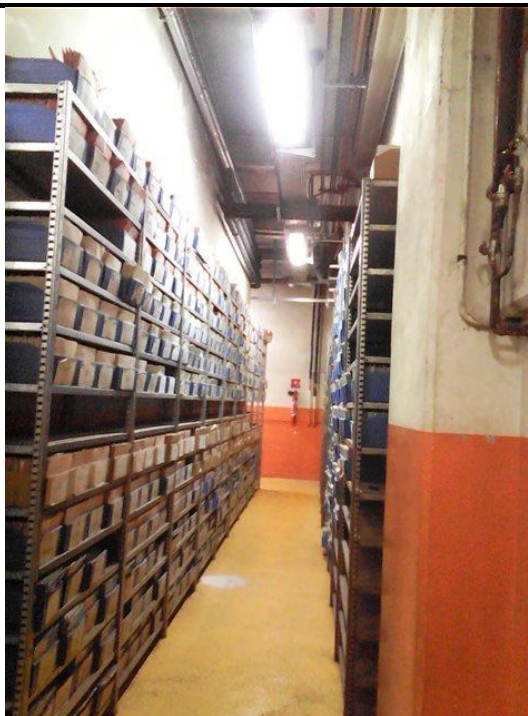
sous sol stockage circulation  
 Matériau : Parois verticales intérieures et enduits / Murs  
 et cloisons stockage  
 circulation  
**ABSENCE D'AMIANTE**

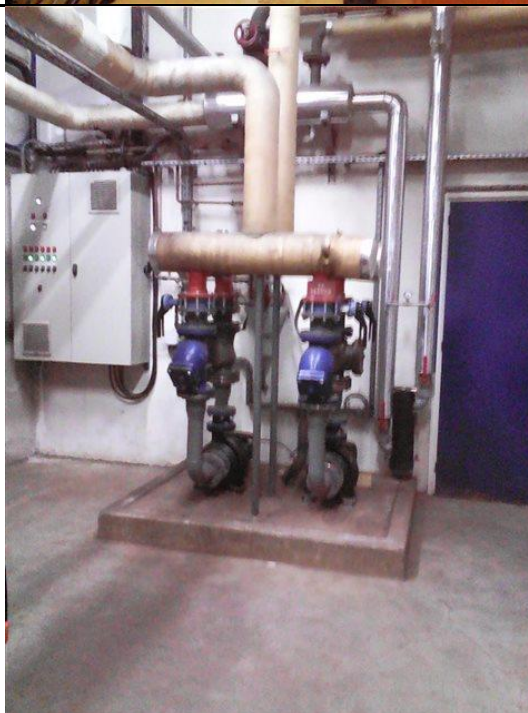
sous sol chaufferie  
 Matériau : Parois verticales intérieures et enduits / Murs  
 et cloisons chaufferie  
 Chaufferie  
**ABSENCE D'AMIANTE**

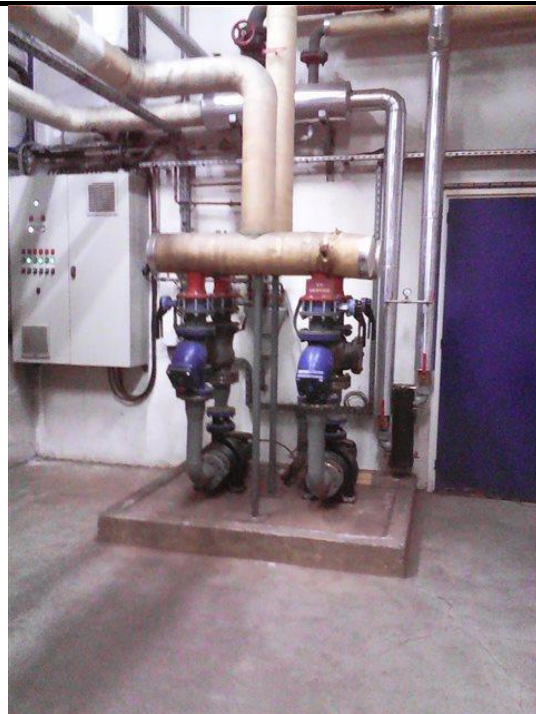
sous sol chaufferie  
Matériau : Calorifugeage chaufferie  
Calorifuge  
**ABSENCE D'AMIANTE**

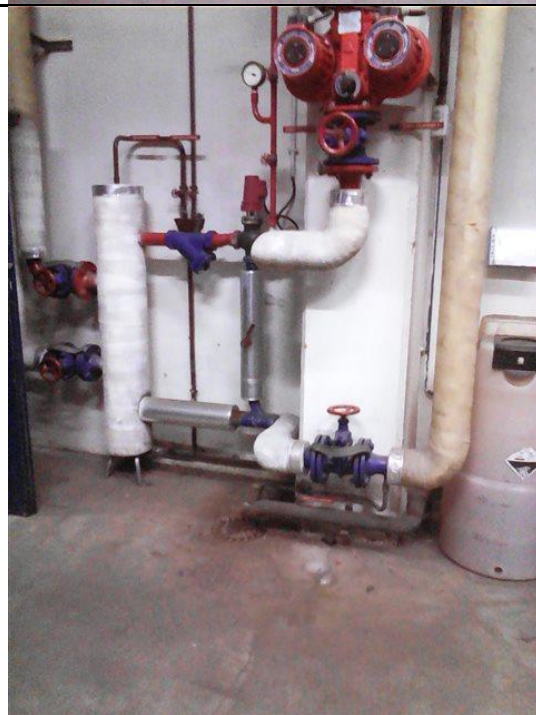
sous sol chaufferie  
Matériau : Calorifugeage chaufferie  
calorifuge  
**ABSENCE D'AMIANTE**

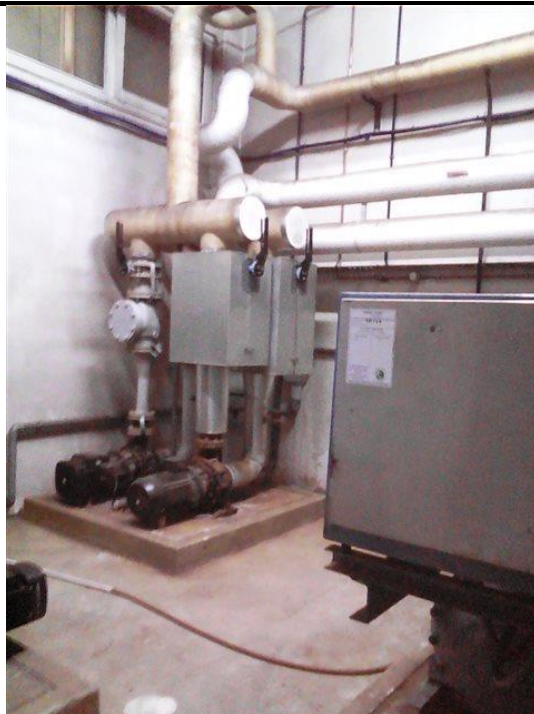
sous sol local froid local 47  
 Matériau : Parois verticales intérieures et enduits / Murs  
 et cloisons local froid  
 local archives  
**ABSENCE D'AMIANTE**

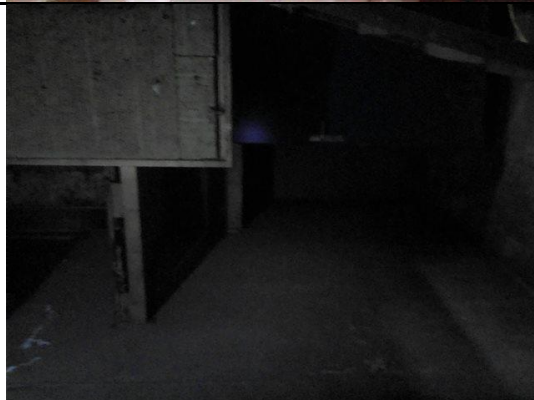
sous sol chaufferie local 46  
 Matériau : Parois verticales intérieures et enduits / Murs  
 et cloisons local 46  
 local 46  
**ABSENCE D'AMIANTE**

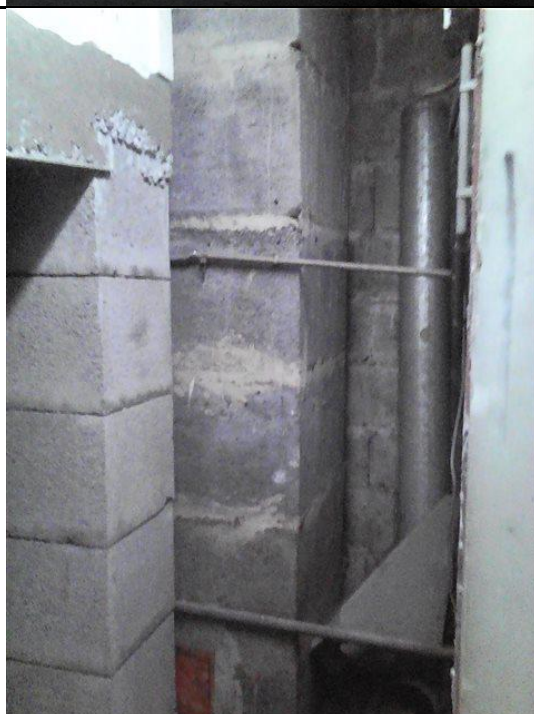
sous sol local 44  
 Matériau : Parois verticales intérieures et enduits / Murs  
 et cloisons local 44  
 local 44  
**ABSENCE D'AMIANTE**

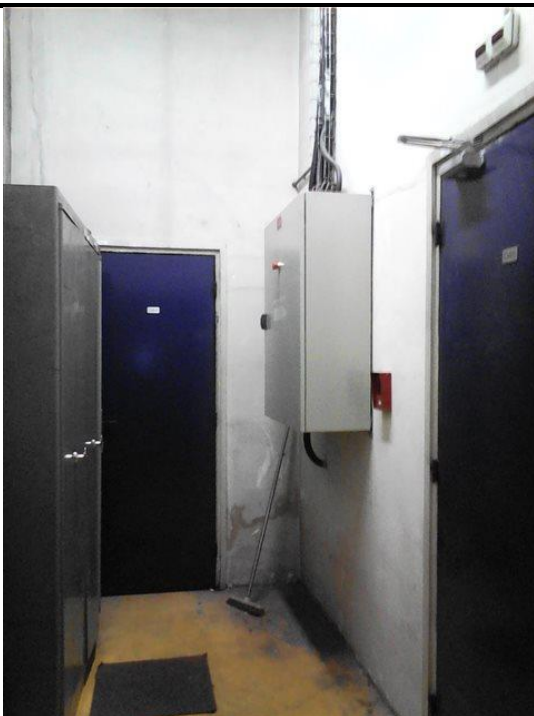
<p>sous sol entrée chaufferie          Matériau : Parois verticales intérieures et enduits / Murs          et cloisons entrée chaufferie          Entrée chaufferie  <b>ABSENCE D'AMIANTE</b></p>

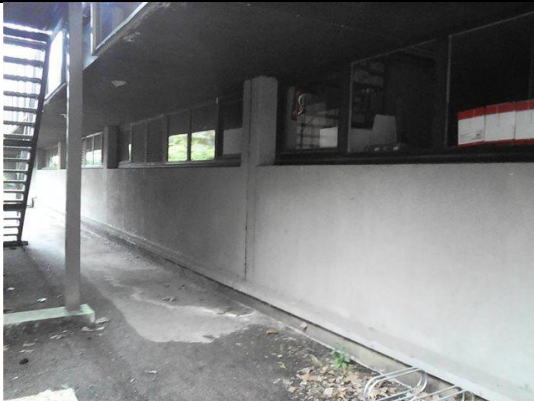
<p>sous sol mur extérieur          Matériau : Façades / Façades lourdes et revêtements          extérieurs extérieur          extérieur  <b>ABSENCE D'AMIANTE</b></p>

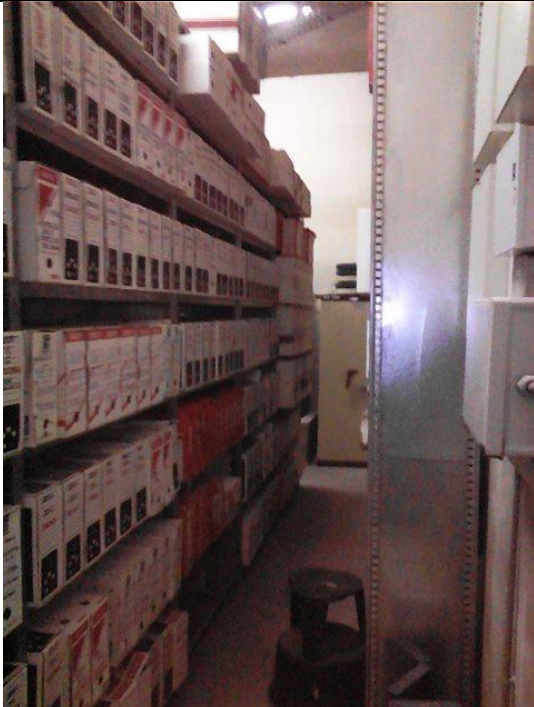
<p>sous sol coffre fort          Matériau : Parois verticales intérieures et enduits / Murs          et cloisons coffre fort          coffre fort  <b>ABSENCE D'AMIANTE</b></p>

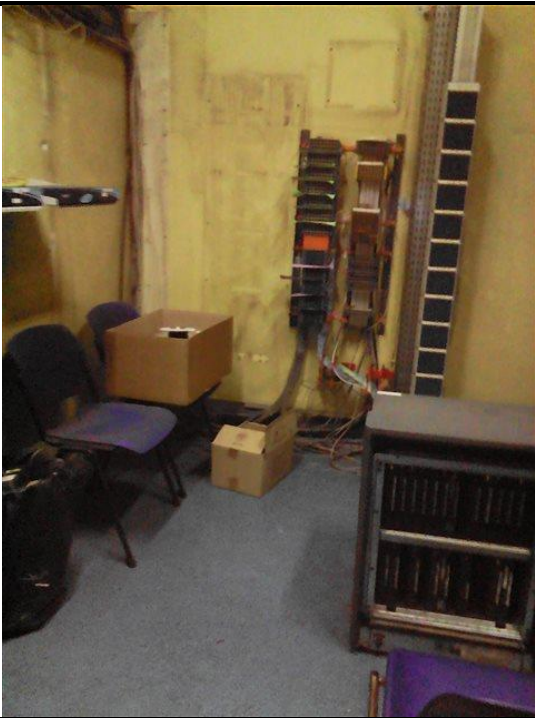
<p>sous sol central téléphonique</p> <p>Matériau : Parois verticales intérieures et enduits / Murs et cloisons central téléphonique central téléphonique</p> <p><b>ABSENCE D'AMIANTE</b></p>

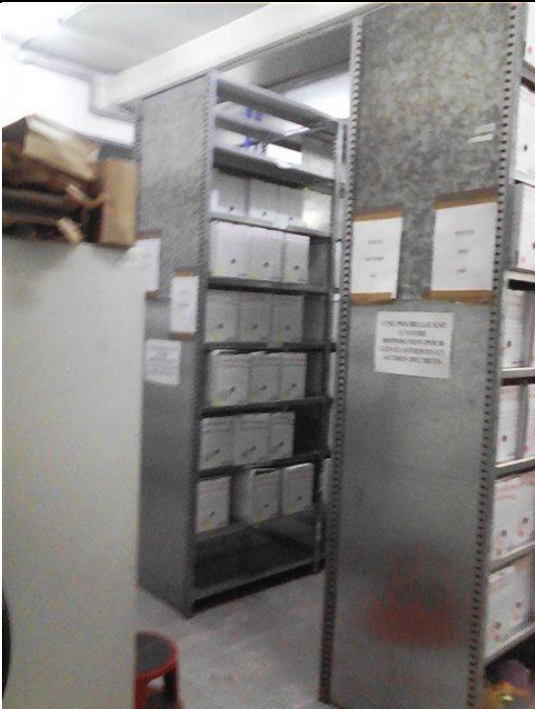
<p>sous sol archives local 040</p> <p>Matériau : Parois verticales intérieures et enduits / Murs et cloisons local 040 local 040</p> <p><b>ABSENCE D'AMIANTE</b></p>

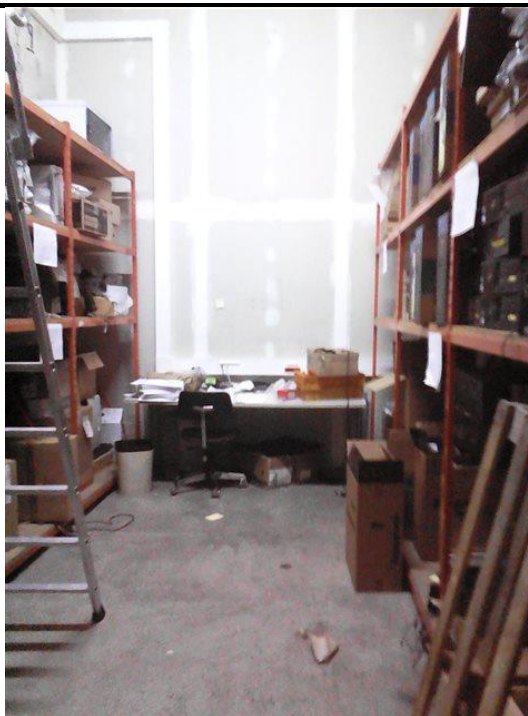
sous sol économat local 038  
Matériau : Parois verticales intérieures et enduits / Murs  
et cloisons local 038  
local 038  
**ABSENCE D'AMIANTE**

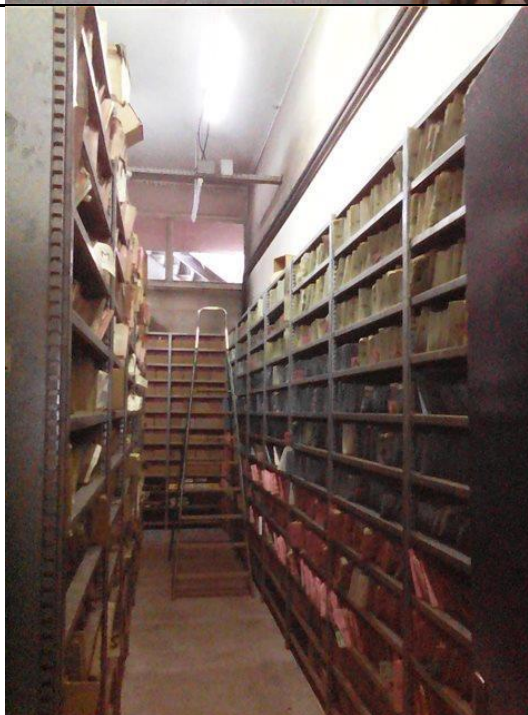
sous sol archives local 039  
Matériau : Parois verticales intérieures et enduits / Murs  
et cloisons local 039  
local 039  
**ABSENCE D'AMIANTE**
