## Rapport de mission de repérage des matériaux et produits contenant de l'amiante avant réalisation de travaux

Centre Hospitalier de Amiens - Amiens SUD Bâtiment Fontenoy

Numéro de rapport	81270-162390 A
Propriétaire	CENTRE HOSPITALIER UNIVERSITAIRE
Donneur d'ordre	CENTRE HOSPITALIER UNIVERSITAIRE
Adresse de l'immeuble	Centre Hospitalier de Amiens SUD Bâtiment Fontenoy 2013 rue de conty 80480 AMIENS
Type de bien	Bâtiment
Date de la commande	09/09/2024
La (ou les) date(s) d'exécution du repérage	12/09/2024
Date d'émission du rapport de repérage	20/09/2024
Référence du programme de travaux défini par le donneur d'ordre

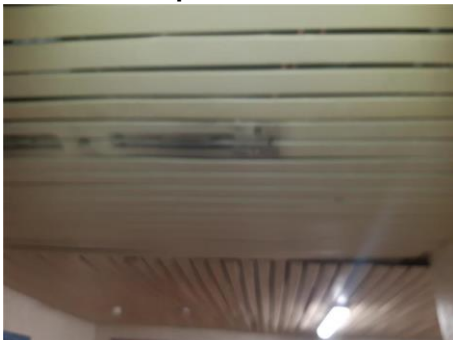
ELEMENT : Faux-plafond		
<b>Emplacement :</b>

<b>Nom du client</b> CENTRE HOSPITALIER UNIVERSITAIRE	<b>Numéro de dossier</b> 81270-162390 Centre Hospitalier de Amiens SUD Bâtiment Fontenoy 2013 rue de conty 80480 SOMME	<b>Pièce ou local – Composant</b> RDJ - Couloir n°2 - Faux-plafond - Plafond
<b>Nom de l'opérateur</b> JOUSSE Rémi	<b>Date de prélèvement</b>	<b>Partie de composant</b> Panneaux de faux-plafond
<b>Résultat amiante :</b> Absence d'amiante

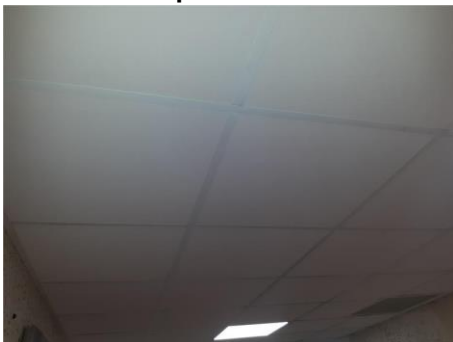
ELEMENT : Faux-plafond		
<b>Emplacement :</b>

<b>Nom du client</b> CENTRE HOSPITALIER UNIVERSITAIRE	<b>Numéro de dossier</b> 81270-162390 Centre Hospitalier de Amiens SUD Bâtiment Fontenoy 2013 rue de conty 80480 SOMME	<b>Pièce ou local – Composant</b> RDJ - Circulation - Faux-plafond - Plafond
<b>Nom de l'opérateur</b> JOUSSE Rémi	<b>Date de prélèvement</b>	<b>Partie de composant</b> Panneaux de faux-plafond
<b>Résultat amiante :</b> Absence d'amiante

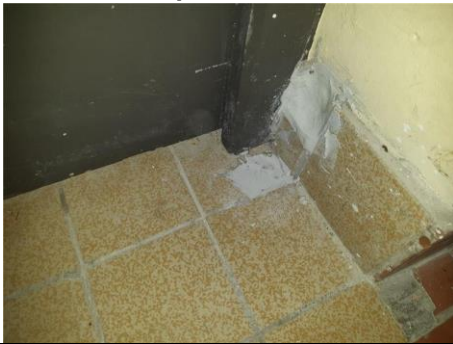
PRELEVEMENT : P002			
<b>Emplacement :</b>

<b>Nom du client</b> CENTRE HOSPITALIER UNIVERSITAIRE	<b>Numéro de dossier</b> 81270-162390 Centre Hospitalier de Amiens SUD Bâtiment Fontenoy 2013 rue de conty 80480 SOMME	<b>Pièce ou local – Composant</b> RDJ - Couloir n°1 - Revêtement de mur - Murs	
<b>Nom de l'opérateur</b> JOUSSE Rémi	<b>Date de prélèvement</b> 12/09/2024	<b>Partie de composant</b> Colle de plinthe	
<b>Résultat amiante :</b> Absence d'amiante			
DESCRIPTION DU PRELEVEMENT :			
<b>Objet</b>		<b>Planche de croquis n° :</b>	
Colle de plinthe

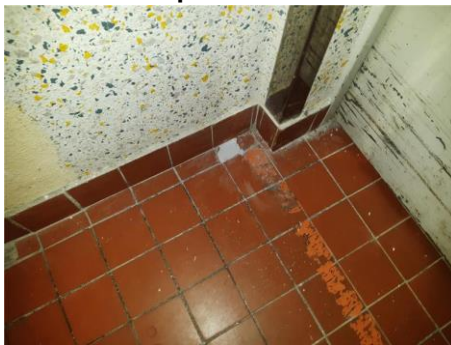
<b>Nom du client</b> CENTRE HOSPITALIER UNIVERSITAIRE	<b>Numéro de dossier</b> 81270-162390 Centre Hospitalier de Amiens SUD Bâtiment Fontenoy 2013 rue de conty 80480 SOMME	<b>Pièce ou local – Composant</b> RDJ - Couloir n°1 - Revêtement de sol - Sol
<b>Nom de l'opérateur</b> JOUSSE Rémi	<b>Date de prélèvement</b> 12/09/2024	<b>Partie de composant</b> Carrelage, colle et ragréage

Résultat amiante : Absence d'amiante

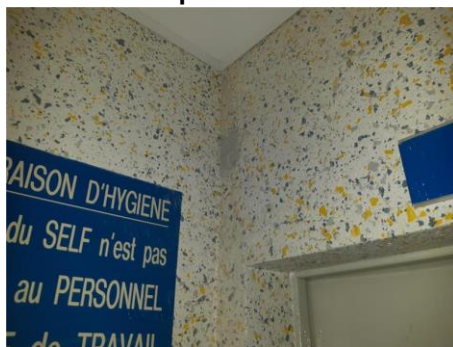
**PRELEVEMENT : P005**
**Emplacement :**

<b>Nom du client</b> CENTRE HOSPITALIER UNIVERSITAIRE	<b>Numéro de dossier</b> 81270-162390 Centre Hospitalier de Amiens SUD Bâtiment Fontenoy 2013 rue de conty 80480 SOMME	<b>Pièce ou local – Composant</b> RDJ - Couloir n°1 - Mur voile béton - Murs
<b>Nom de l'opérateur</b> JOUSSE Rémi	<b>Date de prélèvement</b> 12/09/2024	<b>Partie de composant</b> Enduit ciment

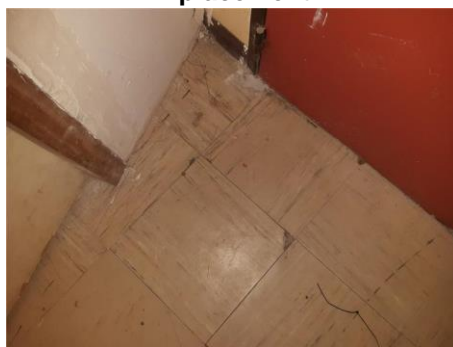
**PRELEVEMENT : P006**
**Emplacement :**

<b>Nom du client</b> CENTRE HOSPITALIER UNIVERSITAIRE	<b>Numéro de dossier</b> 81270-162390 Centre Hospitalier de Amiens SUD Bâtiment Fontenoy 2013 rue de conty 80480 SOMME	<b>Pièce ou local – Composant</b> RDJ - Service technique - Revêtement de sol - Sol
<b>Nom de l'opérateur</b> JOUSSE Rémi	<b>Date de prélèvement</b> 12/09/2024	<b>Partie de composant</b> Dalle de sol, colle et ragréage

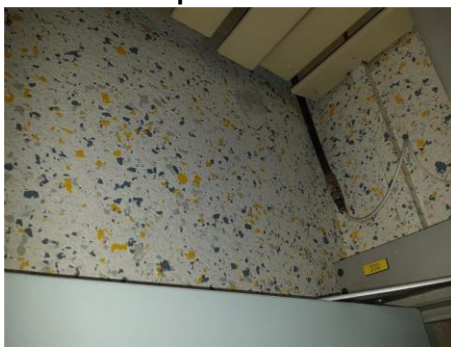
**PRELEVEMENT : P008**
**Emplacement :**

<b>Nom du client</b> CENTRE HOSPITALIER UNIVERSITAIRE	<b>Numéro de dossier</b> 81270-162390 Centre Hospitalier de Amiens SUD Bâtiment Fontenoy 2013 rue de conty 80480 SOMME	<b>Pièce ou local – Composant</b> RDJ - Couloir n°2 - Mur gaine verticale - Murs
<b>Nom de l'opérateur</b> JOUSSE Rémi	<b>Date de prélèvement</b> 12/09/2024	<b>Partie de composant</b> Enduit ciment

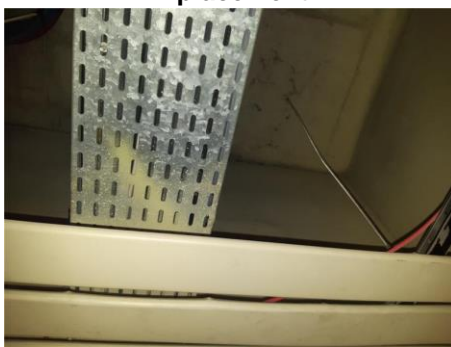
**PRELEVEMENT : P009**
**Emplacement :**

<b>Nom du client</b> CENTRE HOSPITALIER UNIVERSITAIRE	<b>Numéro de dossier</b> 81270-162390 Centre Hospitalier de Amiens SUD Bâtiment Fontenoy 2013 rue de conty 80480 SOMME	<b>Pièce ou local – Composant</b> RDJ - Couloir n°2 - Plafond - Plafond
<b>Nom de l'opérateur</b> JOUSSE Rémi	<b>Date de prélèvement</b> 12/09/2024	<b>Partie de composant</b> Enduit ciment

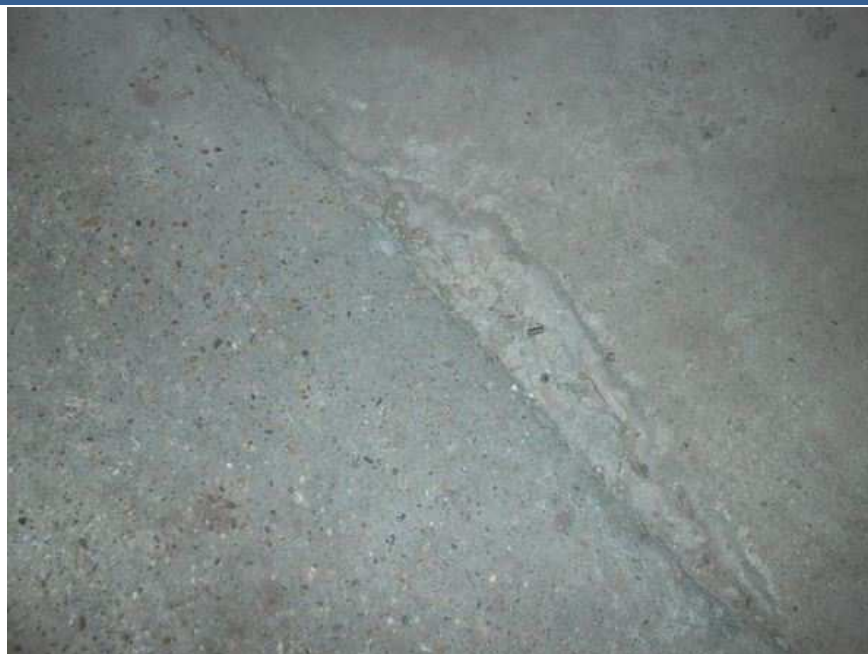
Pièce ou Local	2SA08 ( pneumologie ) (Sous-sol - Batiment A)
Composant de la construction	Revêtements de sol
Partie du composant	Ragréage
Présence d'amiante	<b>Non</b>
Plan N°	/

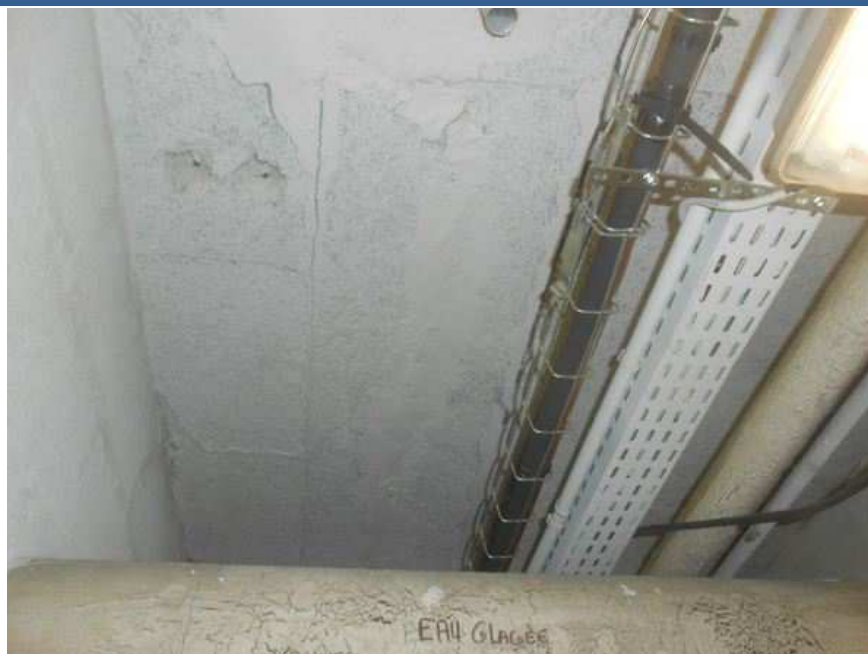
**PRELEVEMENT : P2**

Pièce ou Local	2SA17 ( dégagement ) (Sous-sol - Batiment A)
Composant de la construction	Plafonds
Partie du composant	Colle grise fibralth
Présence d'amiante	<b>Non</b>
Plan N°	/

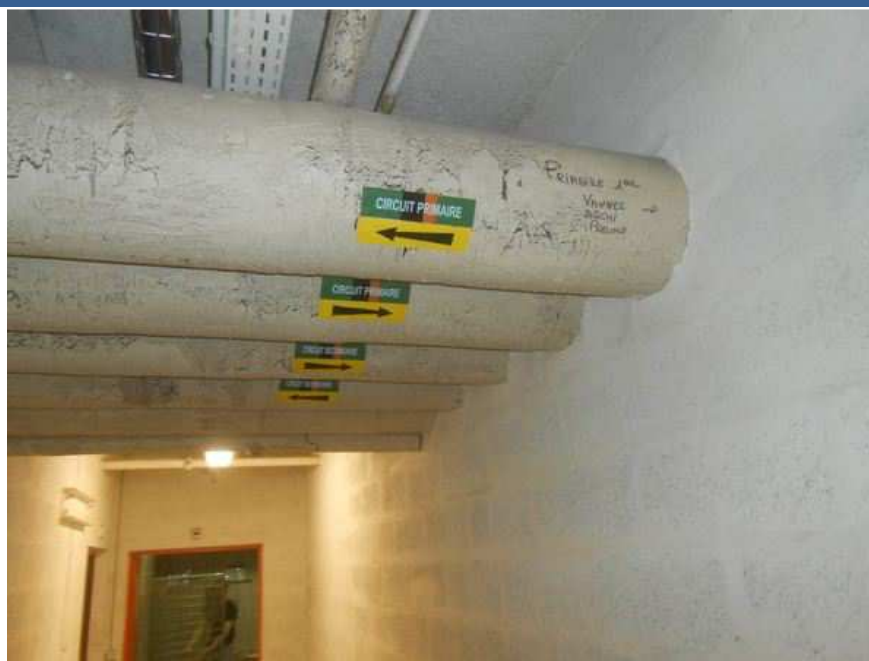
Pièce ou Local	2SA17 ( dégagement ) (Sous-sol - Batiment A)
Composant de la construction	Tuyauteries
Partie du composant	Calorifugeages + Enveloppe
Présence d'amiante	<b>Non</b>
Plan N°	/

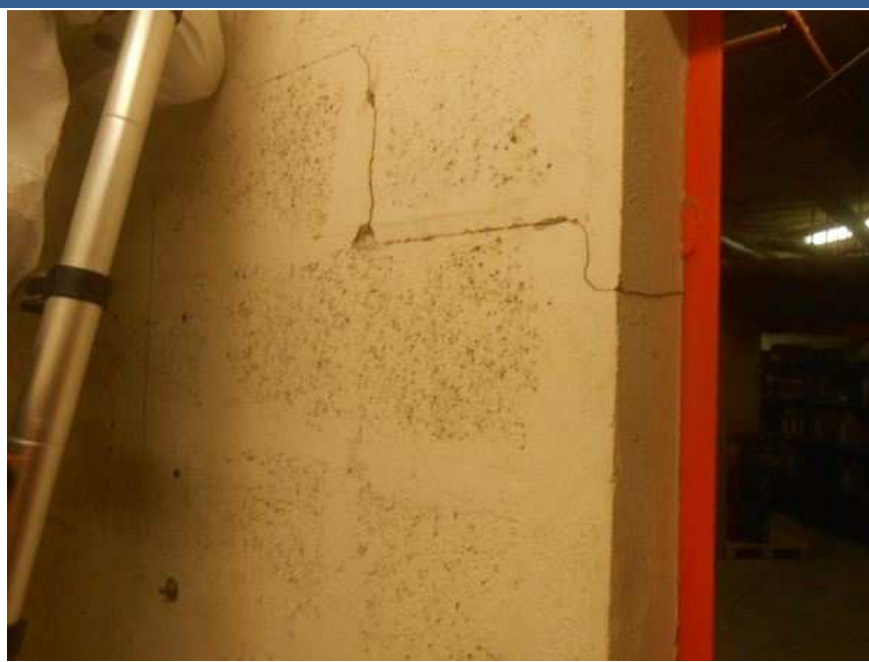
**PRELEVEMENT : P4**

Pièce ou Local	2SA17 ( dégagement ) (Sous-sol - Batiment A)
Composant de la construction	Mur et cloisons
Partie du composant	Joint d'assemblage gris parpaing
Présence d'amiante	<b>Non</b>
Plan N°	/

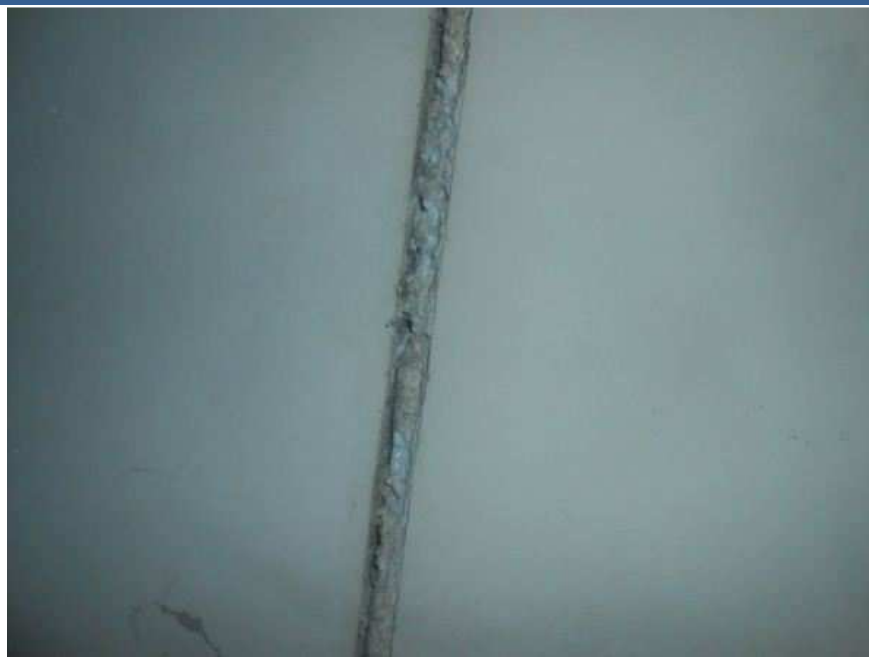
Pièce ou Local	2SA08 ( pneumologie ) (Sous-sol - Batiment A)
Composant de la construction	Mur et cloisons
Partie du composant	Enduit à base de ciment lissé
Présence d'amiante	<b>Non</b>
Plan N°	/

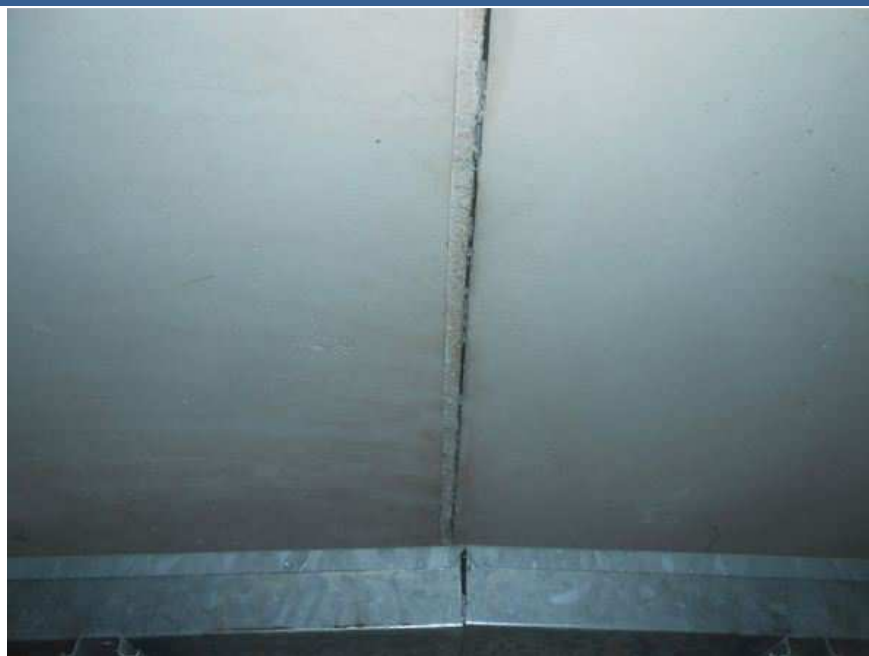
**PRELEVEMENT : P6**

Pièce ou Local	2SA08 ( pneumologie ) (Sous-sol - Batiment A)
Composant de la construction	Plafonds
Partie du composant	Enduit à base de ciment lissé
Présence d'amiante	<b>Non</b>
Plan N°	/

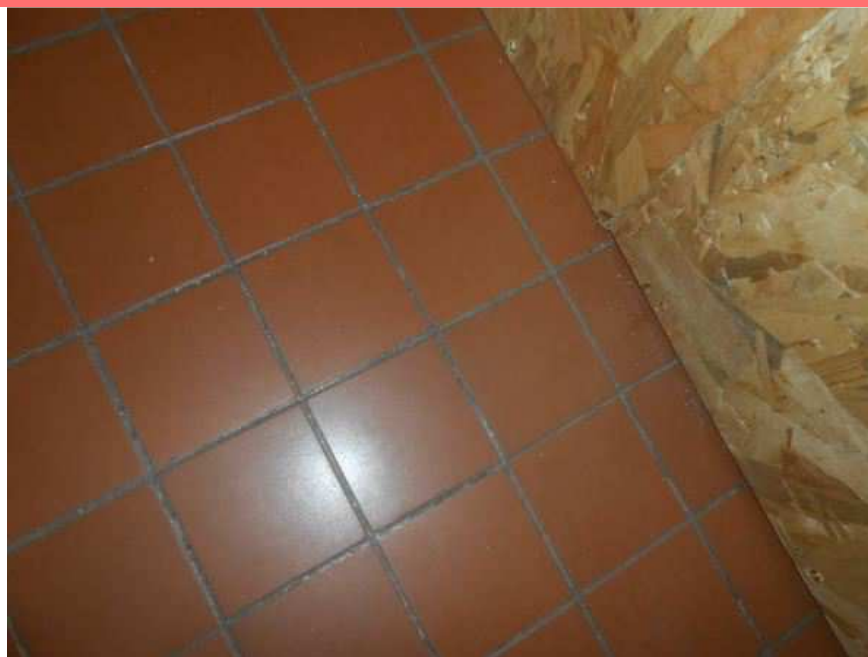
Pièce ou Local	SA001 (Rdj - Batiment A)
Composant de la construction	Revêtements de sol
Partie du composant	Colle de carrelage rouge
Présence d'amiante	<b>Oui</b>
Plan N°	/

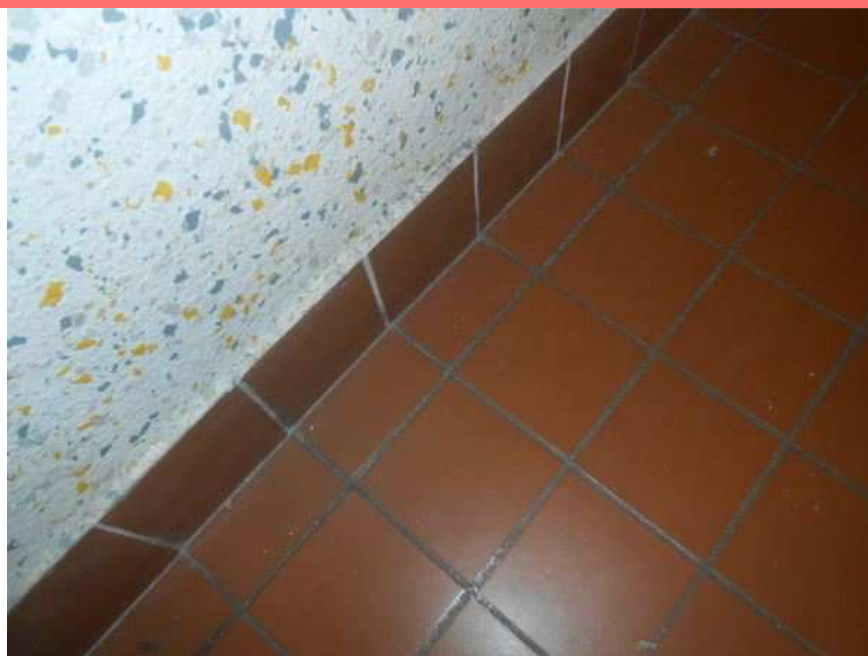
**PRELEVEMENT : P10**

Pièce ou Local	SA001 (Rdj - Batiment A)
Composant de la construction	Mur et cloisons
Partie du composant	Colle de plinthes rouges
Présence d'amiante	<b>Oui</b>
Plan N°	/

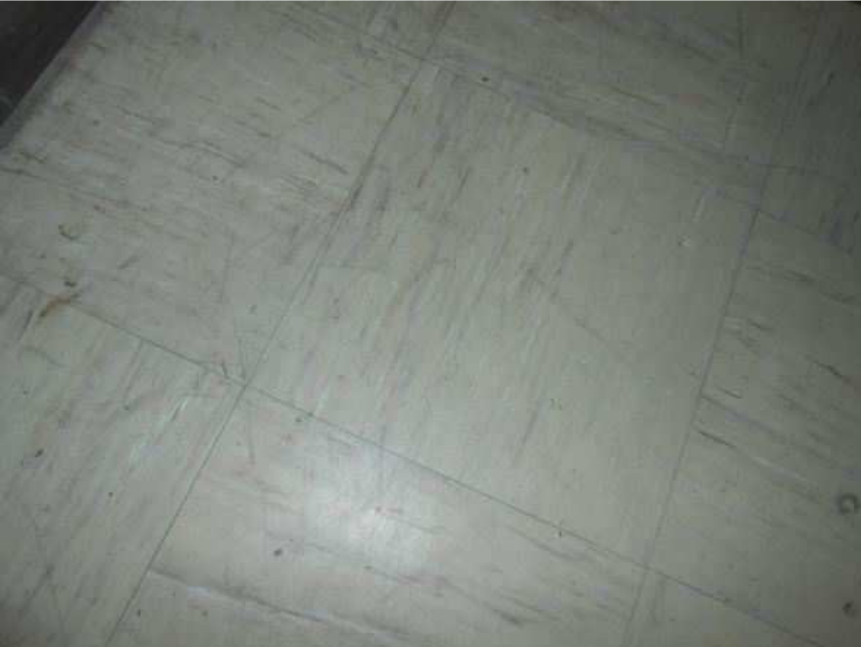
Pièce ou Local	SA037 (Rdj - Batiment A)

Composant de la construction	Revêtements de sol	
Partie du composant	Dalle de sol souple beige + Colle + Ragréage	
Présence d'amiante	Non	
Plan N°	/

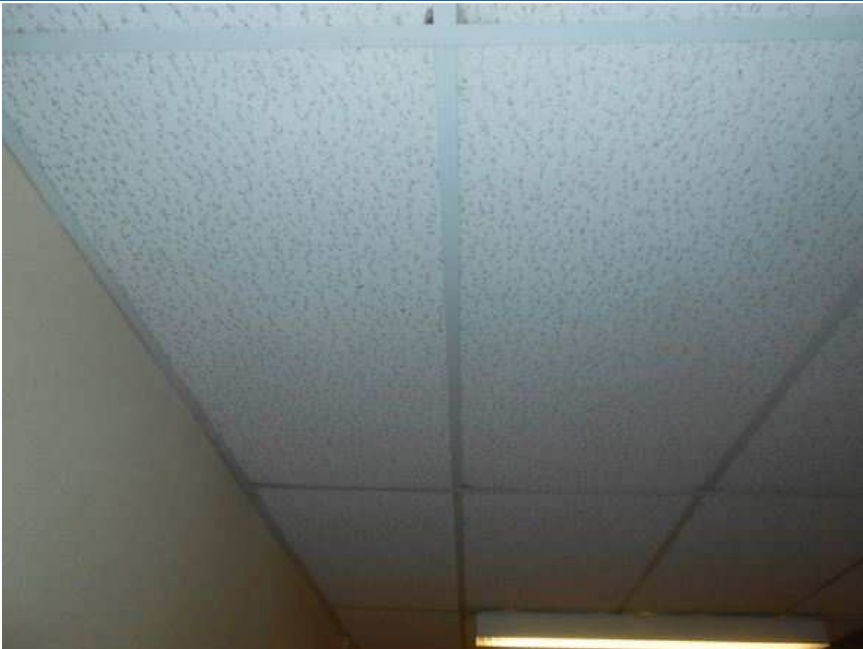
Pièce ou Local	SA037 (Rdj - Batiment A)

Composant de la construction	Faux plafonds	
Partie du composant	Isolant de faux plafond	
Présence d'amiante	Non	
Plan N°	/

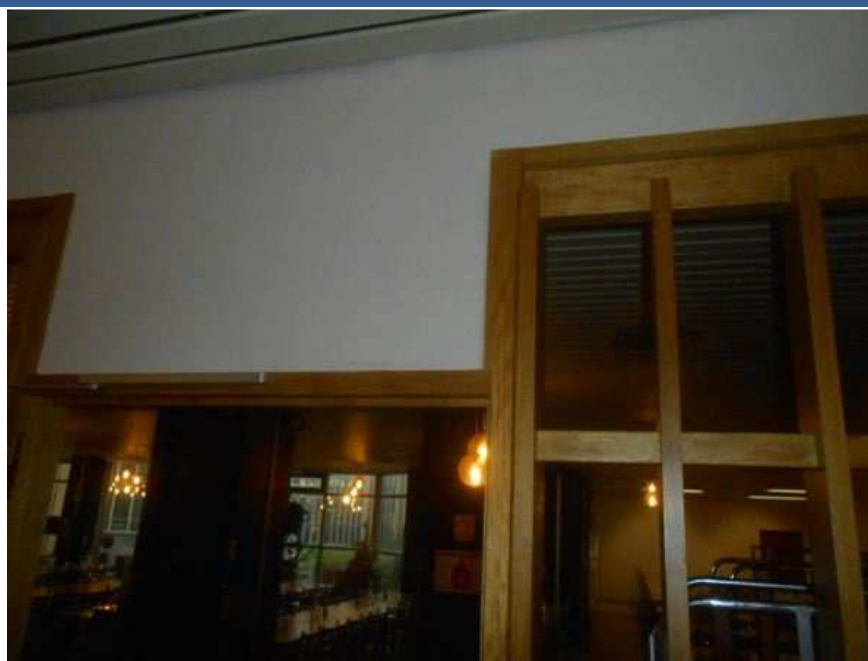
Pièce ou Local	SA031 (Rdj - Batiment A)
Composant de la construction	Mur et cloisons
Partie du composant	Enduit à base de plâtre
Présence d'amiante	<b>Non</b>
Plan N°	/

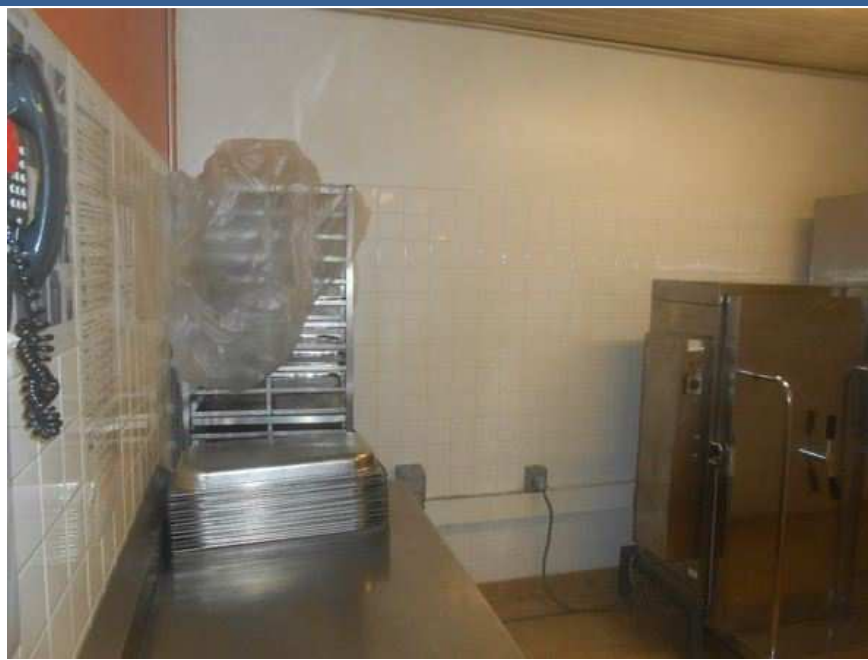
**PRELEVEMENT : P16**

Pièce ou Local	SA032 (Rdj - Batiment A)
Composant de la construction	Mur et cloisons
Partie du composant	Colle de faïences blanches
Présence d'amiante	<b>Non</b>
Plan N°	/

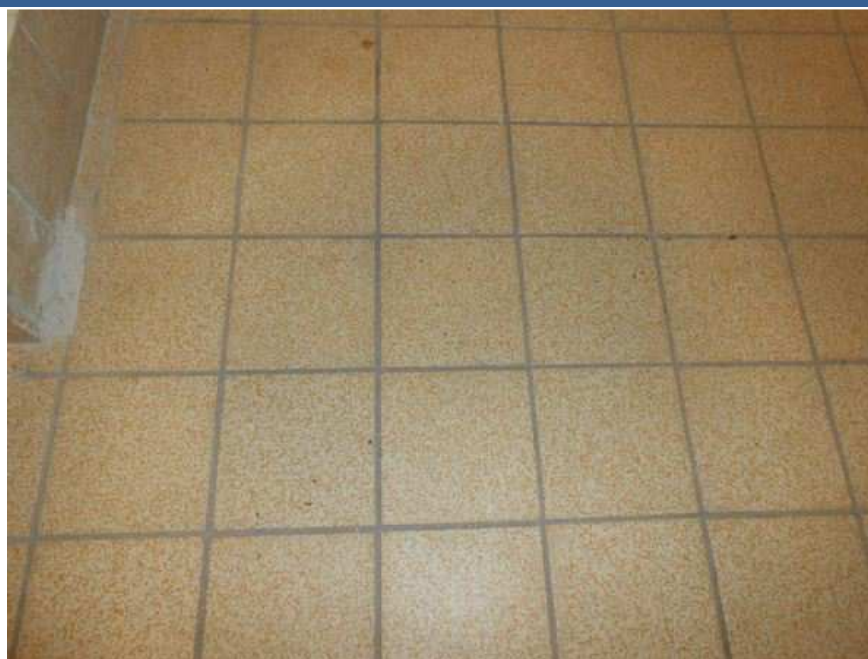
<b>Pièce ou Local</b>	SA029 (Rdj - Batiment A)
<b>Composant de la construction</b>	Revêtements de sol
<b>Partie du composant</b>	Colle de carrelage jaune
<b>Présence d'amiante</b>	<b>Non</b>
<b>Plan N°</b>	/

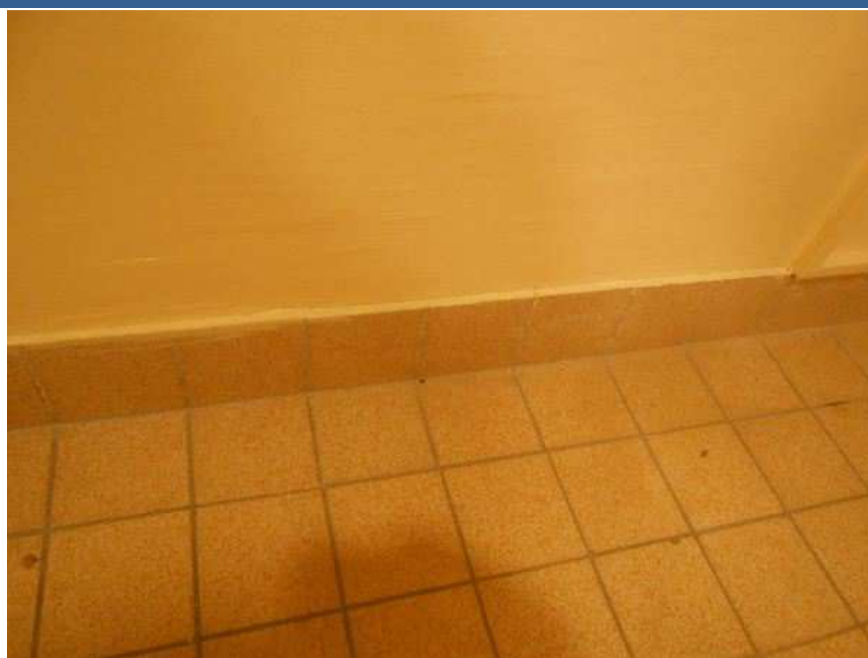
**PRELEVEMENT : P18**

<b>Pièce ou Local</b>	SA029 (Rdj - Batiment A)
<b>Composant de la construction</b>	Mur et cloisons
<b>Partie du composant</b>	Colle de plinthes jaunes
<b>Présence d'amiante</b>	<b>Non</b>
<b>Plan N°</b>	/

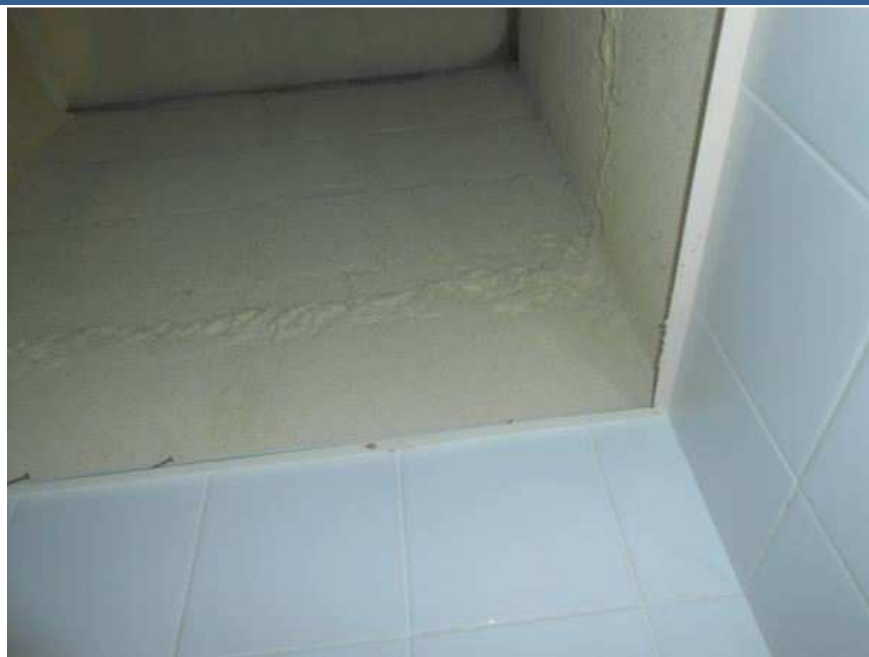
Pièce ou Local	SA008 (Rdj - Batiment A)
Composant de la construction	Mur et cloisons
Partie du composant	Enduit à base de plâtre sur parpaing
Présence d'amiante	<b>Non</b>
Plan N°	/

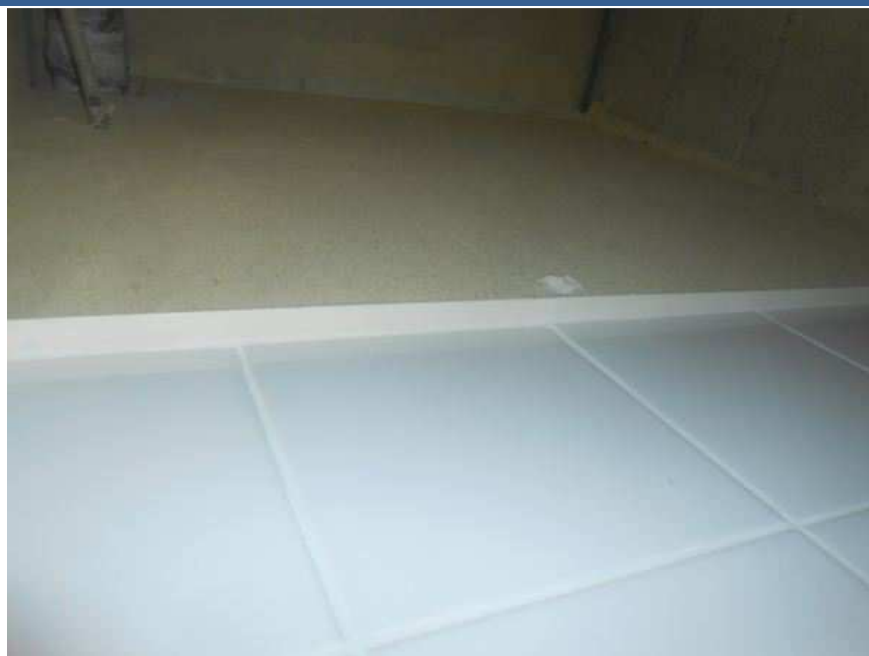
**PRELEVEMENT : P20**

Pièce ou Local	SA008 (Rdj - Batiment A)
Composant de la construction	Mur et cloisons
Partie du composant	Carreau de plâtre
Présence d'amiante	<b>Non</b>
Plan N°	/

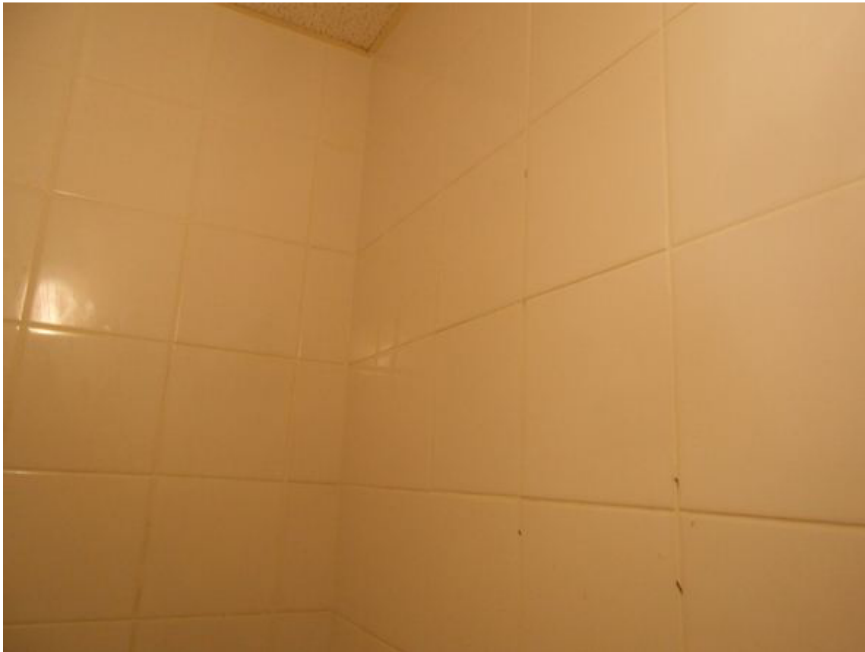
Pièce ou Local	SA007 (Rdj - Batiment A)

Composant de la construction	Mur et cloisons	
Partie du composant	Colle de faïences blanches	
Présence d'amiante	<b>Non</b>	
Plan N°	/

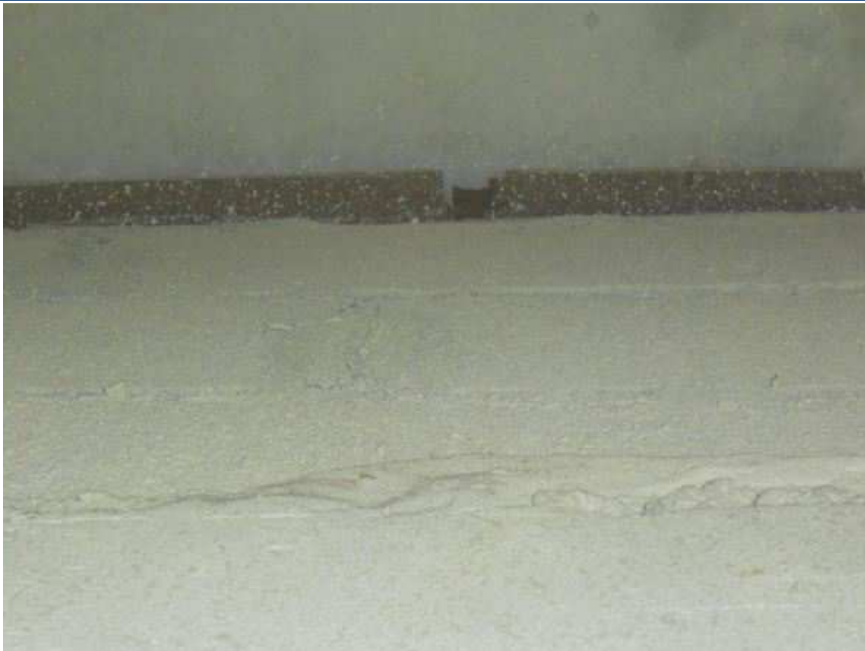
Pièce ou Local	SA008 (Rdj - Batiment A)

Composant de la construction	Mur et cloisons	
Partie du composant	Joint type isorel haut de cloison parpaing	
Présence d'amiante	<b>Non</b>	
Plan N°	/

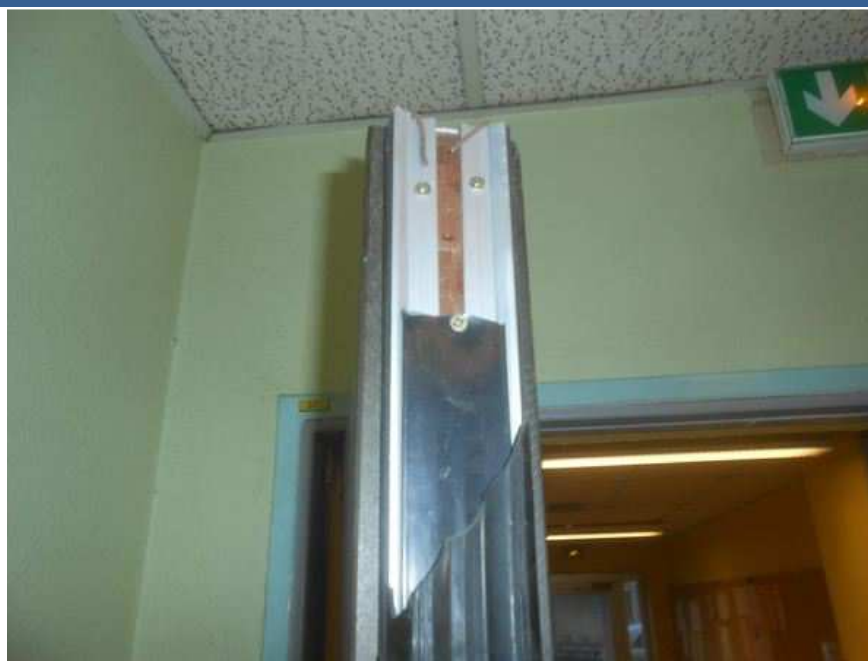
Pièce ou Local	SE006 (Rdj - Batiment E)
Composant de la construction	Porte coupe feu
Partie du composant	Joint d'étanchéité
Présence d'amiante	<b>Non</b>
Plan N°	/

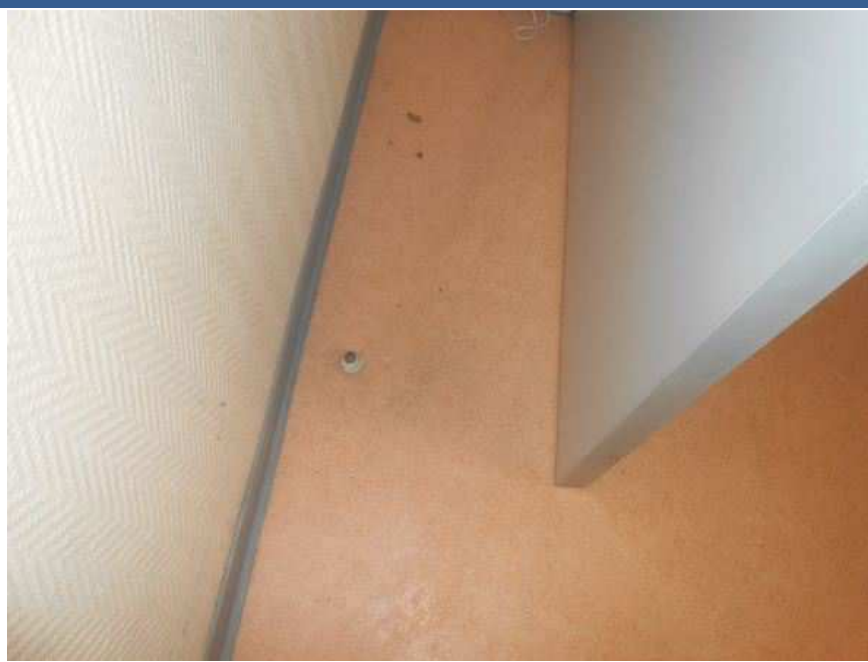
**PRELEVEMENT : P24**

Pièce ou Local	SA055B (Rdj - Batiment A)
Composant de la construction	Revêtements de sol
Partie du composant	Colle + Ragréage sous lino
Présence d'amiante	<b>Non</b>
Plan N°	/

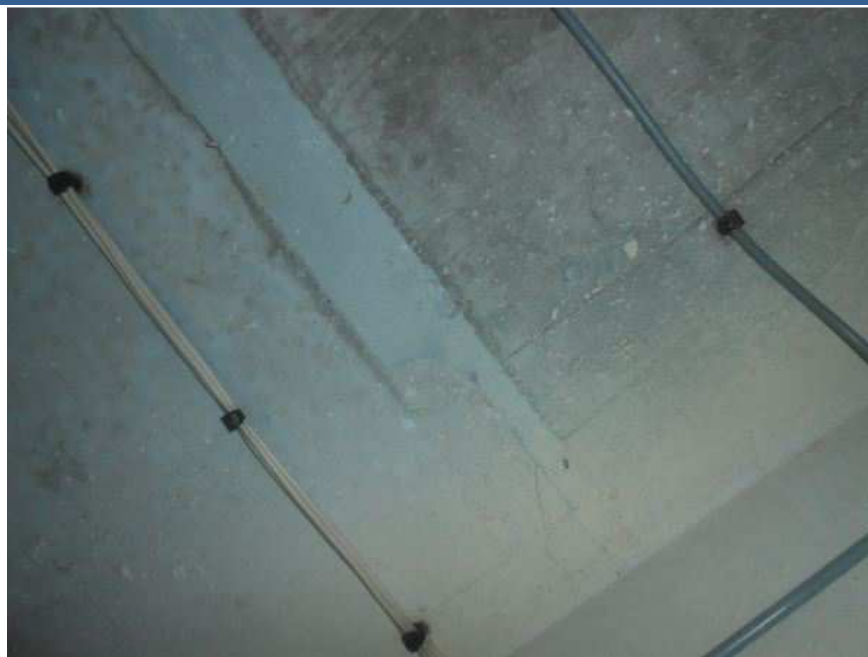
Pièce ou Local	SA062 (Rdj - Batiment A)
Composant de la construction	Plafonds
Partie du composant	Joint plastifié entre plaque béton
Présence d'amiante	<b>Non</b>
Plan N°	/

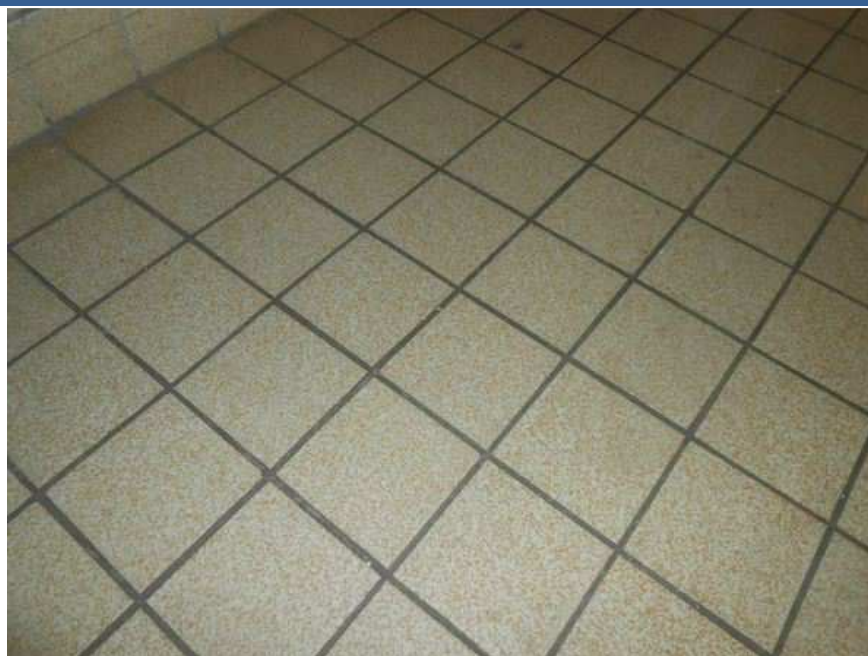
**PRELEVEMENT : P28**

Pièce ou Local	SC071 (Rdj - Batiment C)
Composant de la construction	Revêtements de sol
Partie du composant	Colle de carrelage jaune
Présence d'amiante	<b>Non</b>
Plan N°	/

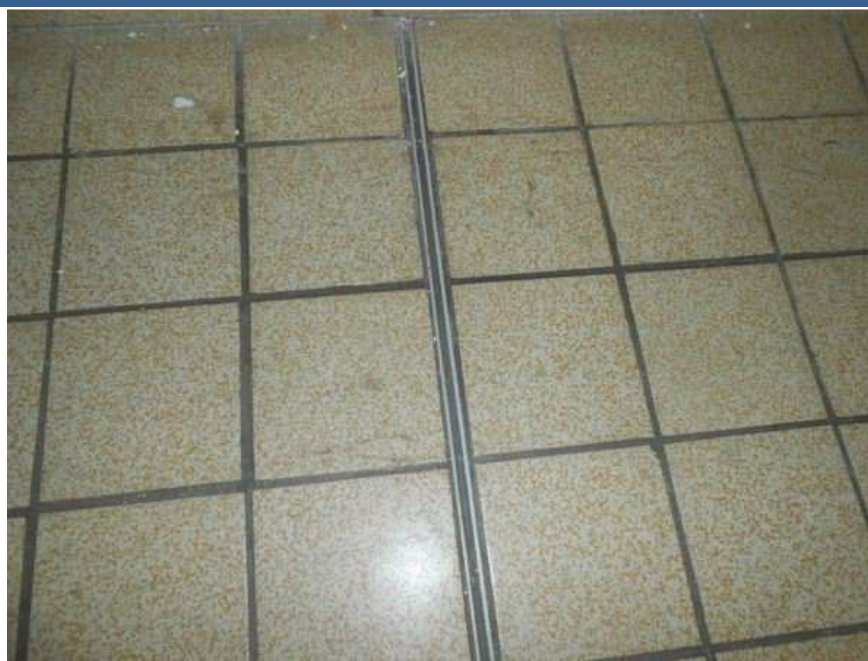
Pièce ou Local	SC071 (Rdj - Batiment C)
Composant de la construction	Revêtements de sol
Partie du composant	Joint de dilatation
Présence d'amiante	<b>Non</b>
Plan N°	/

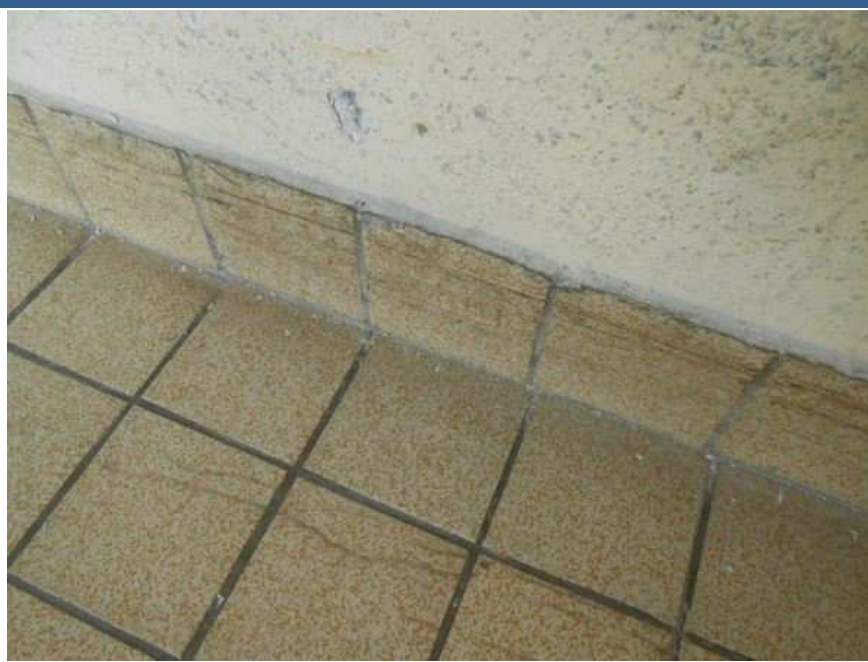
**PRELEVEMENT : P30**

Pièce ou Local	SC071 (Rdj - Batiment C)
Composant de la construction	Mur et cloisons
Partie du composant	Colle de plinthes jaunes
Présence d'amiante	<b>Non</b>
Plan N°	/

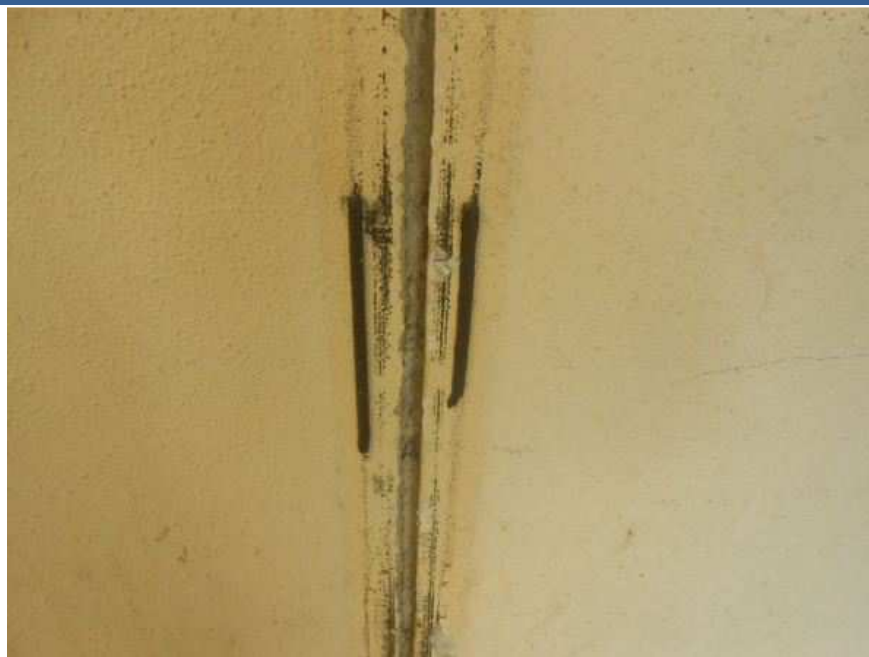
Pièce ou Local	SC071 (Rdj - Batiment C)
Composant de la construction	Mur
Partie du composant	Joint noir sur joint dilatation polystyrène
Présence d'amiante	<b>Non</b>
Plan N°	/
