La présente étude concerne uniquement le clos et couvert de l'aile nord de l'hôtel de Rothelin-Charolais .  
Aucune intervention dans la cour, ou en intérieure n'est prévue dans cette phase travaux.

A - Façade sur rue de Grenelle - Nord

B - Façade sur cour d'Honneur - Sud

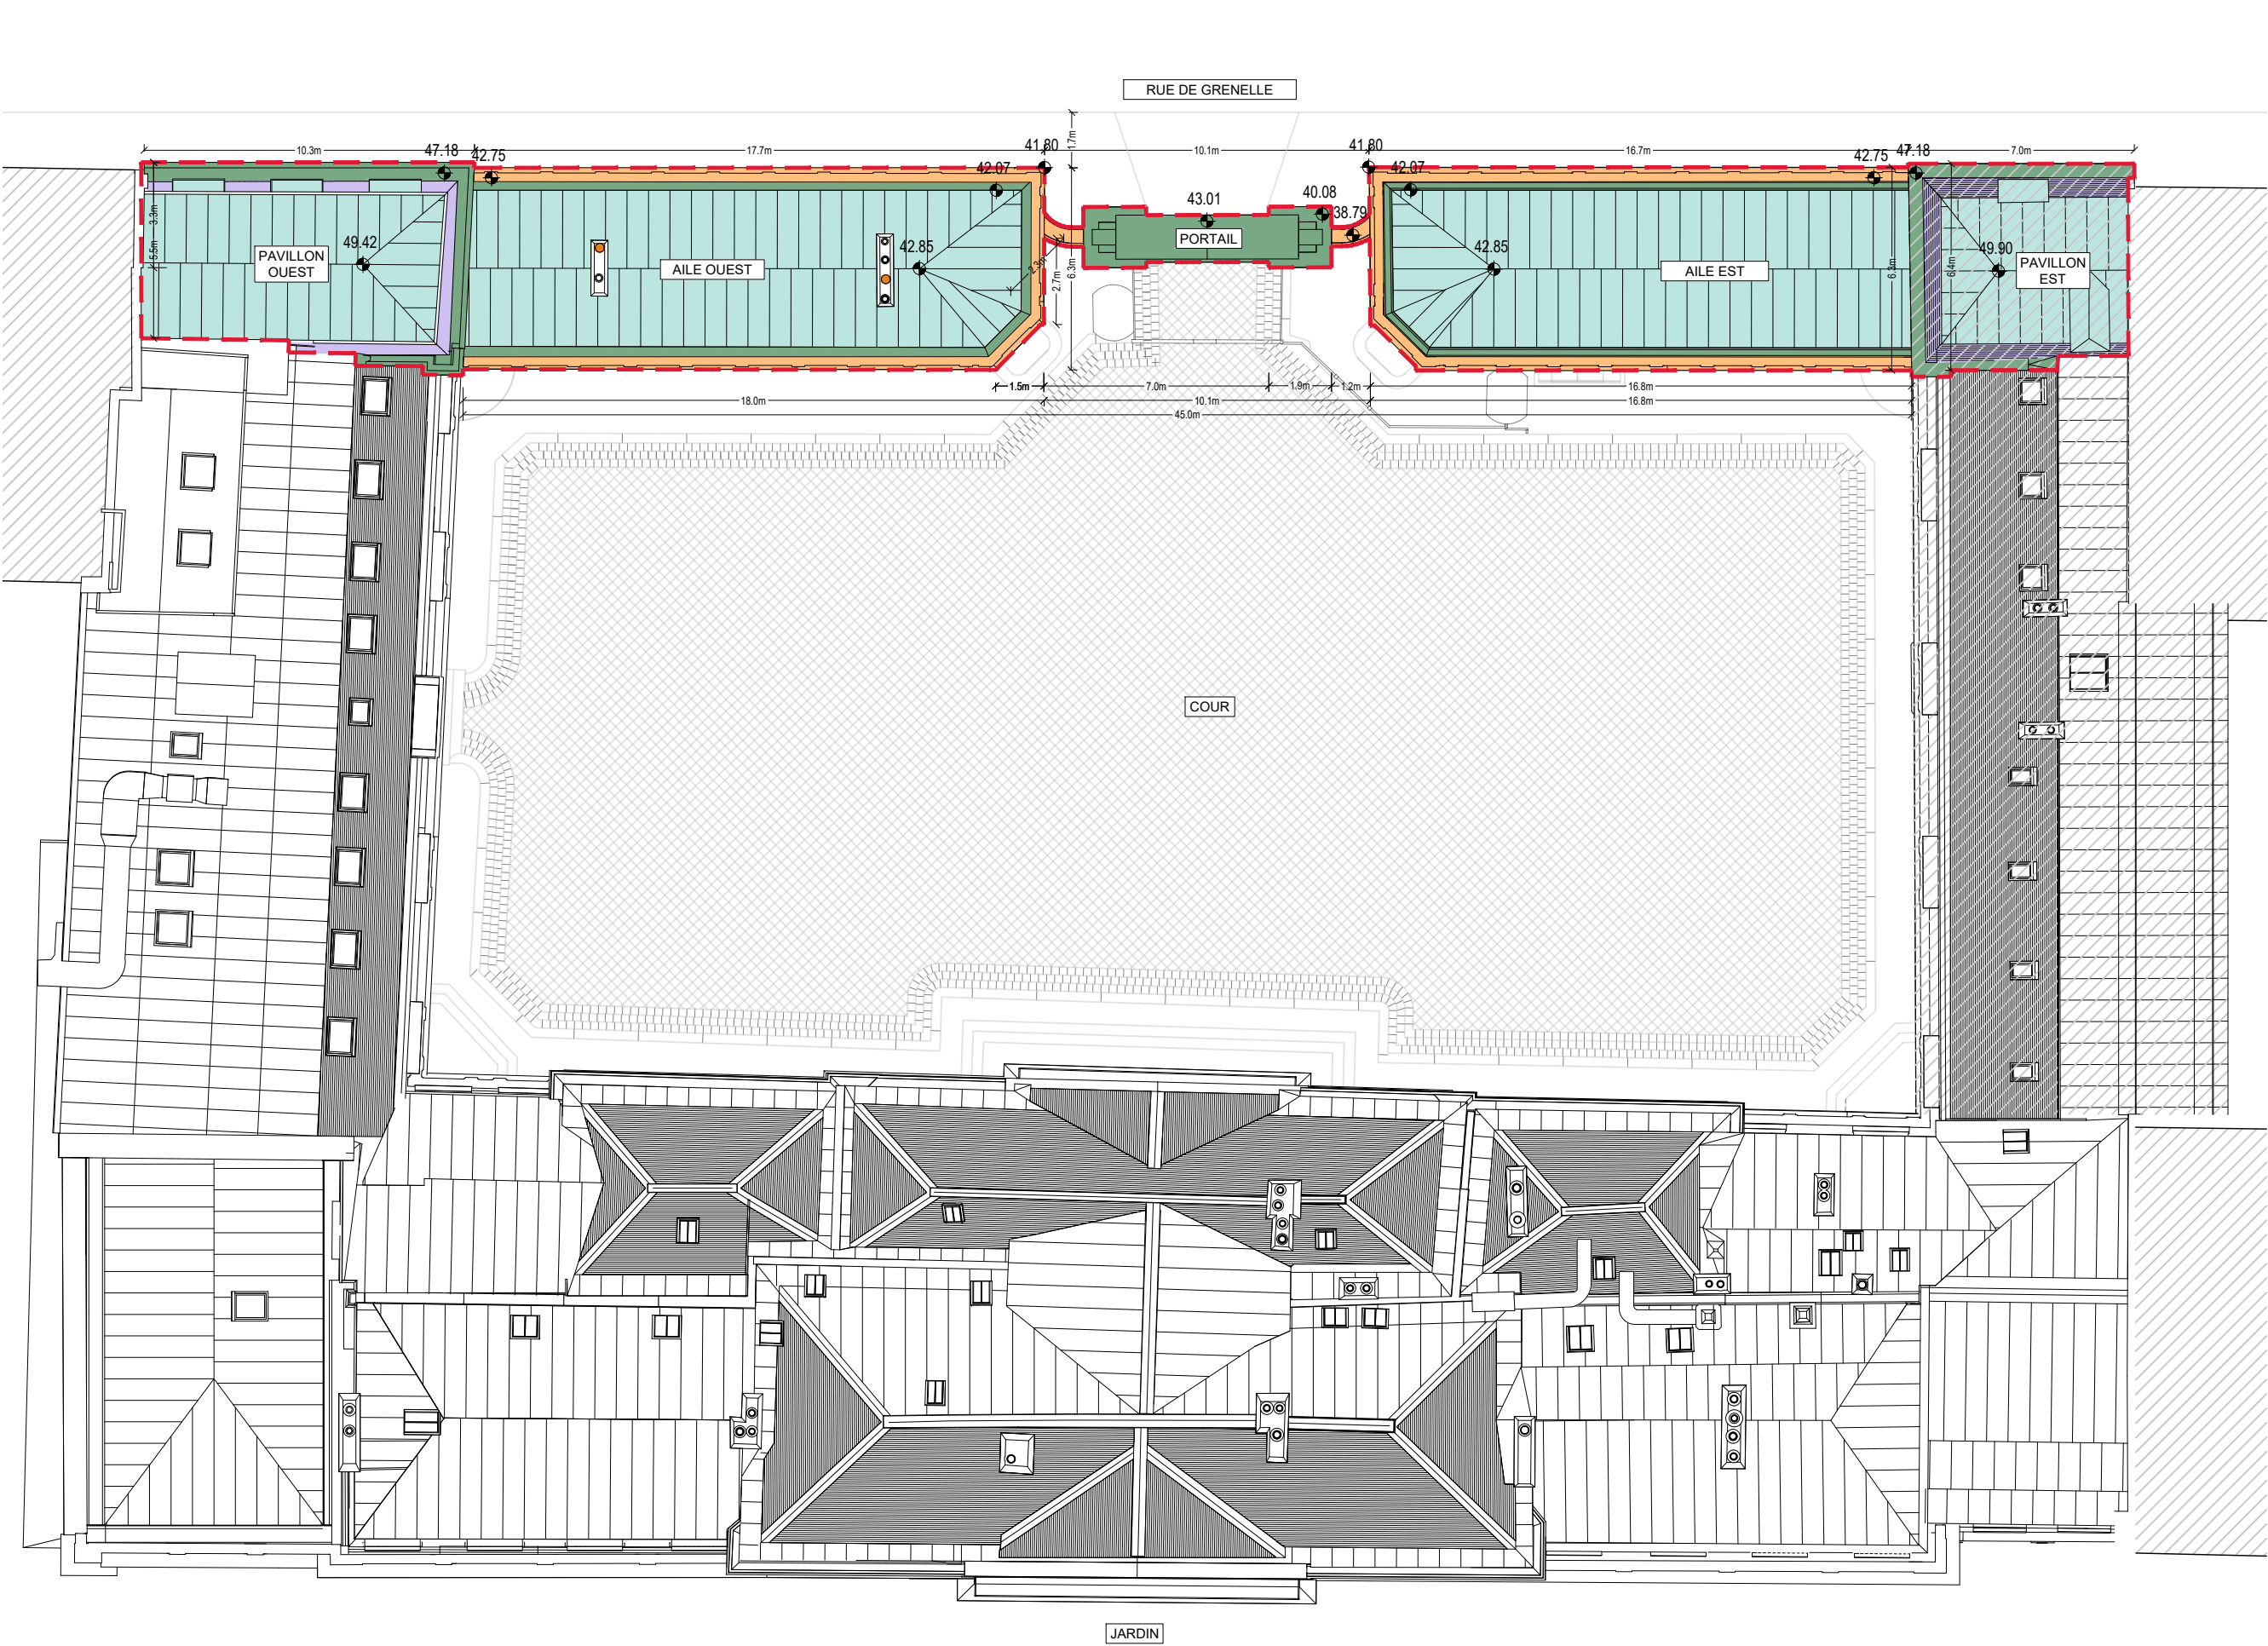
- LÉGENDE :
- Hors SGG
  - Limite d'intervention
- ETAT EXISTANT / SANITAIRE :
- Couvertures en ardoise en mauvais état de conservation (lacunes, casses, crochets oxydés)
  - Couvertures en zinc en mauvais état et état moyen
  - Couvertines et chéneaux en plomb en mauvais état
  - Parapet en pierre sans protections en plomb
  - Présence d'amiante ciment sur les mitrons

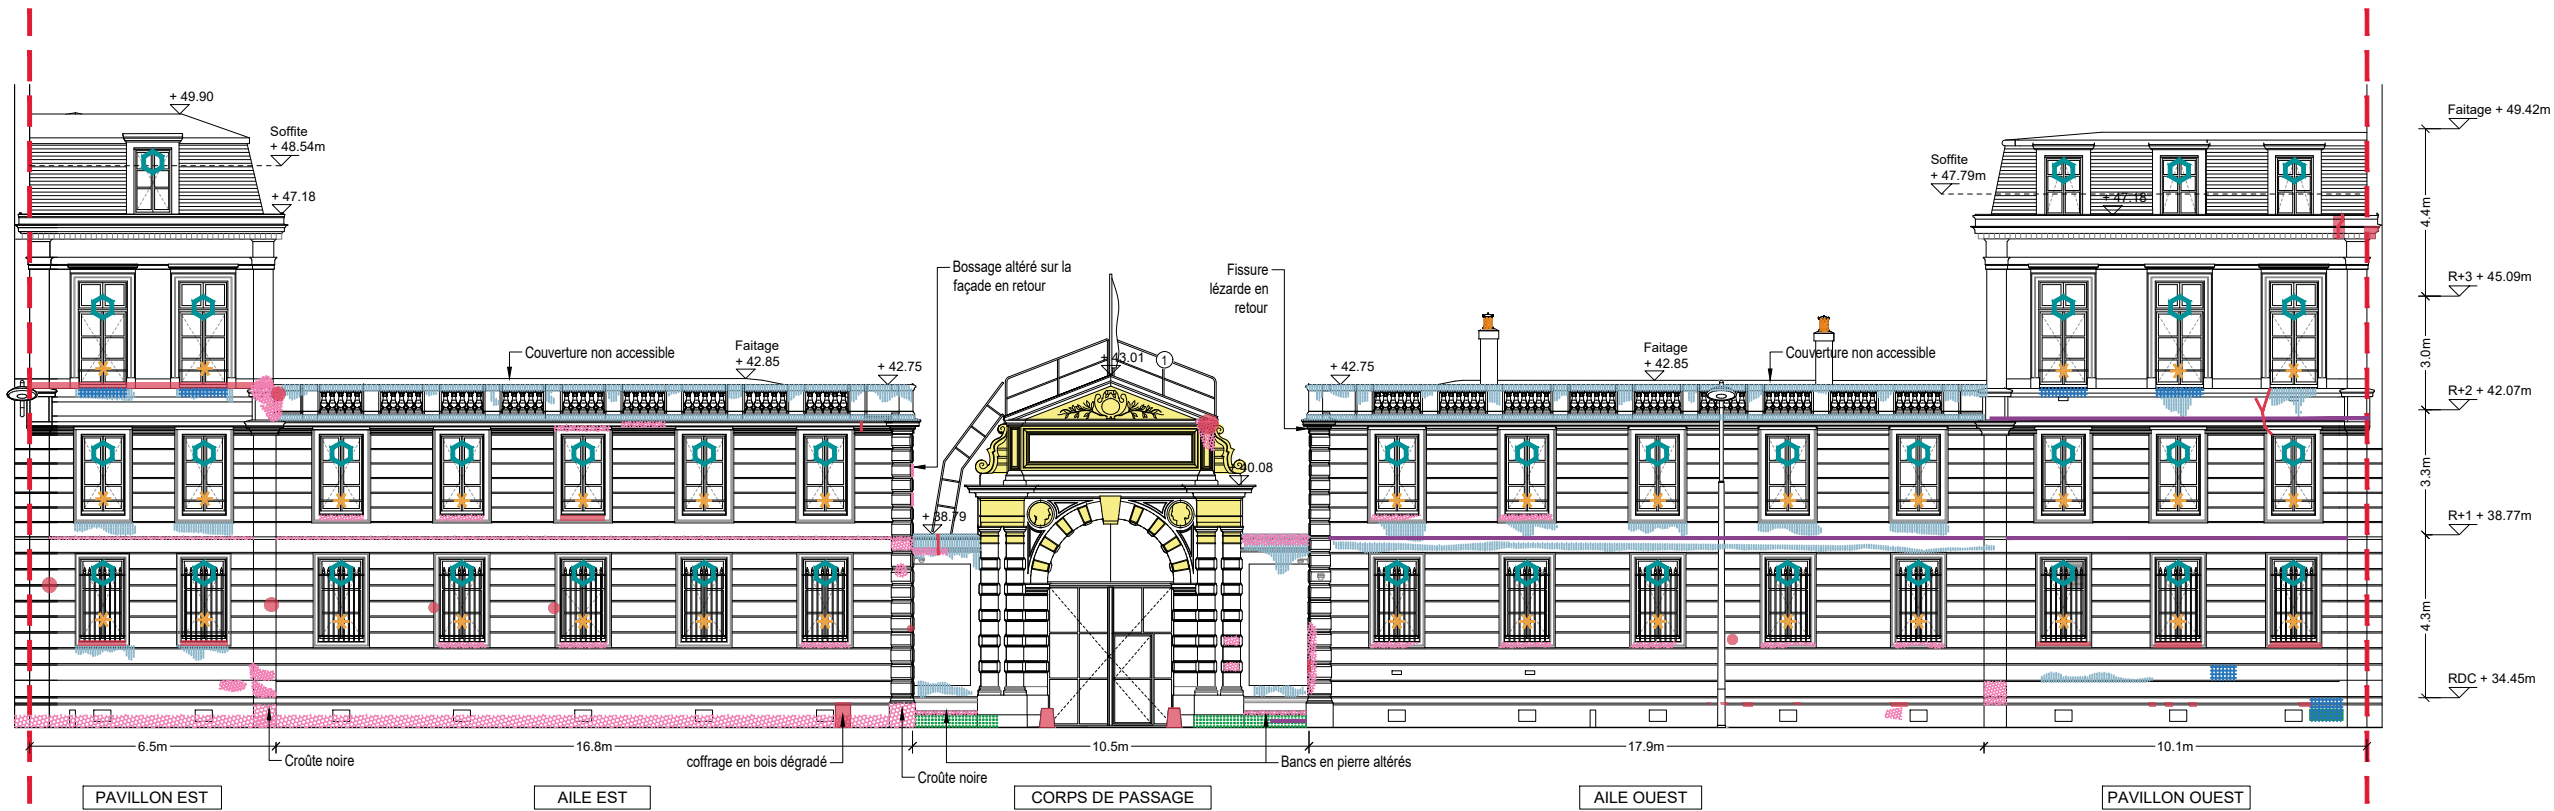
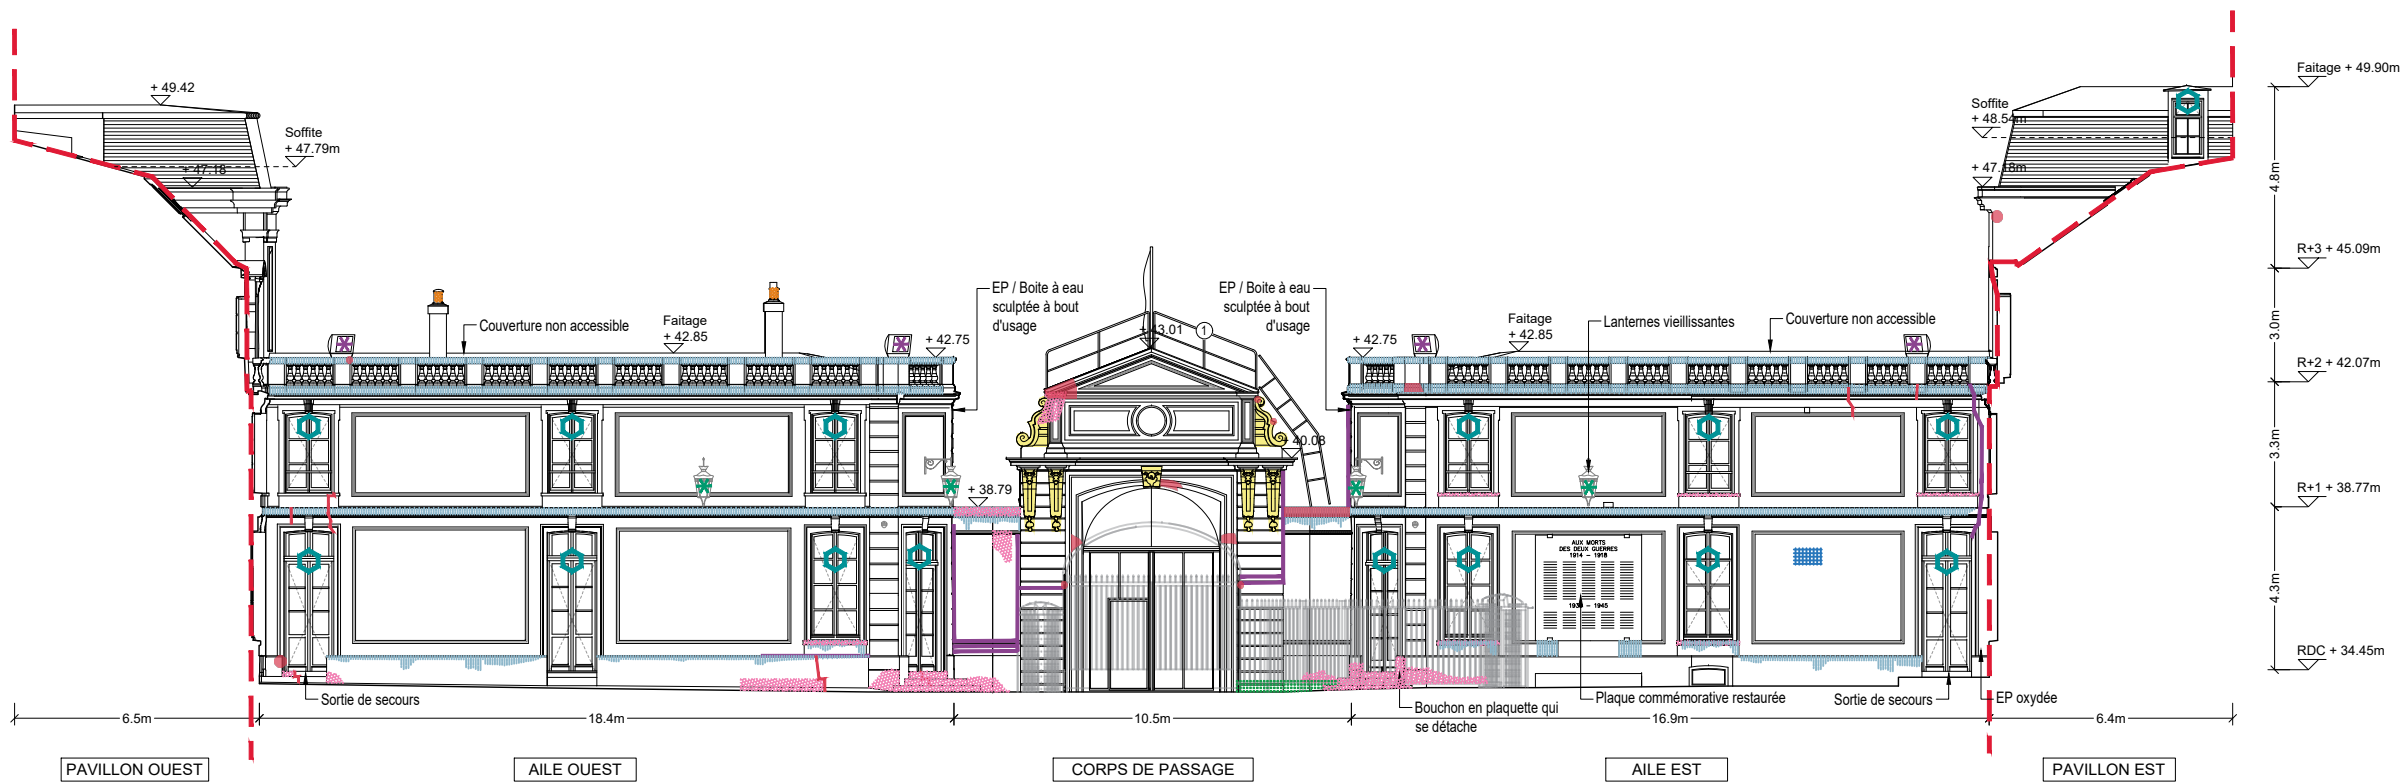
ETAT EXISTANT / SANITAIRE :

- Maçonneries :**
- L'ensemble des parements extérieurs est encrassé par des dépôts de salissures plus ou moins indurés.
  - Les joints sont non homogènes, repris avec des mortiers non appropriés et disgracieux, ou dégrainés.
  - Des ragréages éparses sont visibles, réalisés avec des mortiers ocrés, ainsi que des bouchons en pierre de nature différente.

- Fissure
- Coulures / marques d'humidité
- Altérations de surface (épaufures, desquamation, érosion)
- Altérations profonde / manque
- Pierre de nature différente
- Colonisation biologique

- Sculpture :**
- Encrassement généralisé avec des croûtes noires plus ou moins indurées, perte de matière

- Couverture :**
- Bris en ardoise vieillissantes
  - Couvremment de faitage en zinc vieillissant
  - Couvremment des lucarnes en état moyen
  - Chéneaux en état moyen
  - Couvertines manquantes ou à bout d'usage
  - Présence d'amiante ciment sur les mitrons

- Menuiseries extérieures :**
- D'après l'étude de Benjamin Mouton ACMH, les menuiseries extérieures ont été remplacées en 1997 : menuiseries de facture récente, double vitrage 10mm, pareclose extérieure

- Ferronnerie / Serrurerie :**
- ① Passerelle d'accès obsolète
  - \* Lanterne à restaurer
  - \* Grilles de défense disgracieuses et lisses vétustes (lisses métalliques avec mains-courantes en bois)

- Equipements / Réseaux :**
- Réseaux vétustes apparents et obsolètes
  - \* Spots obsolètes

- Présence de plomb :**
- Dans les peintures au niveau de certains garde-corps, tableau, soupirail, gouttière
  - > Se référer au diagnostic en annexe

ETAT PROJETE :

- Projet - éléments neufs
- Éléments obsolètes à déposer

**Lot 01 Maçonnerie, pierre de taille :**

- Application d'un produit biocide
- Traitement par compresseurs pour allègement des sels
- Nettoyage des parements unis et moulurés (pré-nettoyage par aspiration très haute efficacité (THE) / Nettoyage par injection/extraction / Nettoyage par gel PH neutre / Nettoyage complémentaire en recherche par micro-gommage)
- Restauration de l'ensemble des parements unis et moulurés, patine d'harmonisation

- Reprise des enduits de cheminées et solins
- Restauration ou remplacement des pierres trop altérées
- Restauration des bancs en pierre
- Réfection à l'identique des bornes en pierre
- Mise en place d'une plaque en pierre de type Saint-Leu banc neuf avec lettrage gravé en V et réhaut de peinture
- Lot 02 Sculpture :**
- Nettoyage idem maçonnerie, restauration des sculptures, patine d'harmonisation

**Lot 03 Couverture Charpente :**

- Réfection des chéneaux en plomb
- Mise en oeuvre de lignes de vie en toiture

- Révision et/ou remplacement des descentes EP selon inspection caméra
- Mise en œuvre de couvertines en plomb au devant du socle des balustrades et sur les mains courantes, et appuis de baies
- Remplacement des mitrons amiantés
- Réfection à l'identique des boîtes à eau ornementées

**Lot 04 Menuiseries extérieures :**

Remplacement des menuiseries existantes par des menuiseries bois suivant les caractéristiques détaillées dans le tableau de menuiseries en annexe

- Menuiseries neuves pare-balle BR1
- Restitution du portail en bois d'origine
- Mise en place de stores manuels façade sud, - A projection au rdc
- Verticaux au r+1

**Lot 05 Serrurerie / ferronnerie :**

- Dépose des grilles de défense et lisses, transfert en atelier pour restauration, repose et remise en peinture
- Dépose des lanternes, transfert en atelier pour restauration, repose et remise en peinture, + Ajout de deux lanternes supplémentaires
- Restauration des grilles de soupiraux et remise en peinture
- Suppression de l'échelle au dessus du portail

**Réseaux : (Lot 01 Maçonnerie Pierre de taille)**

- Dépose des réseaux apparents obsolètes ou intégration des réseaux apparents disgracieux

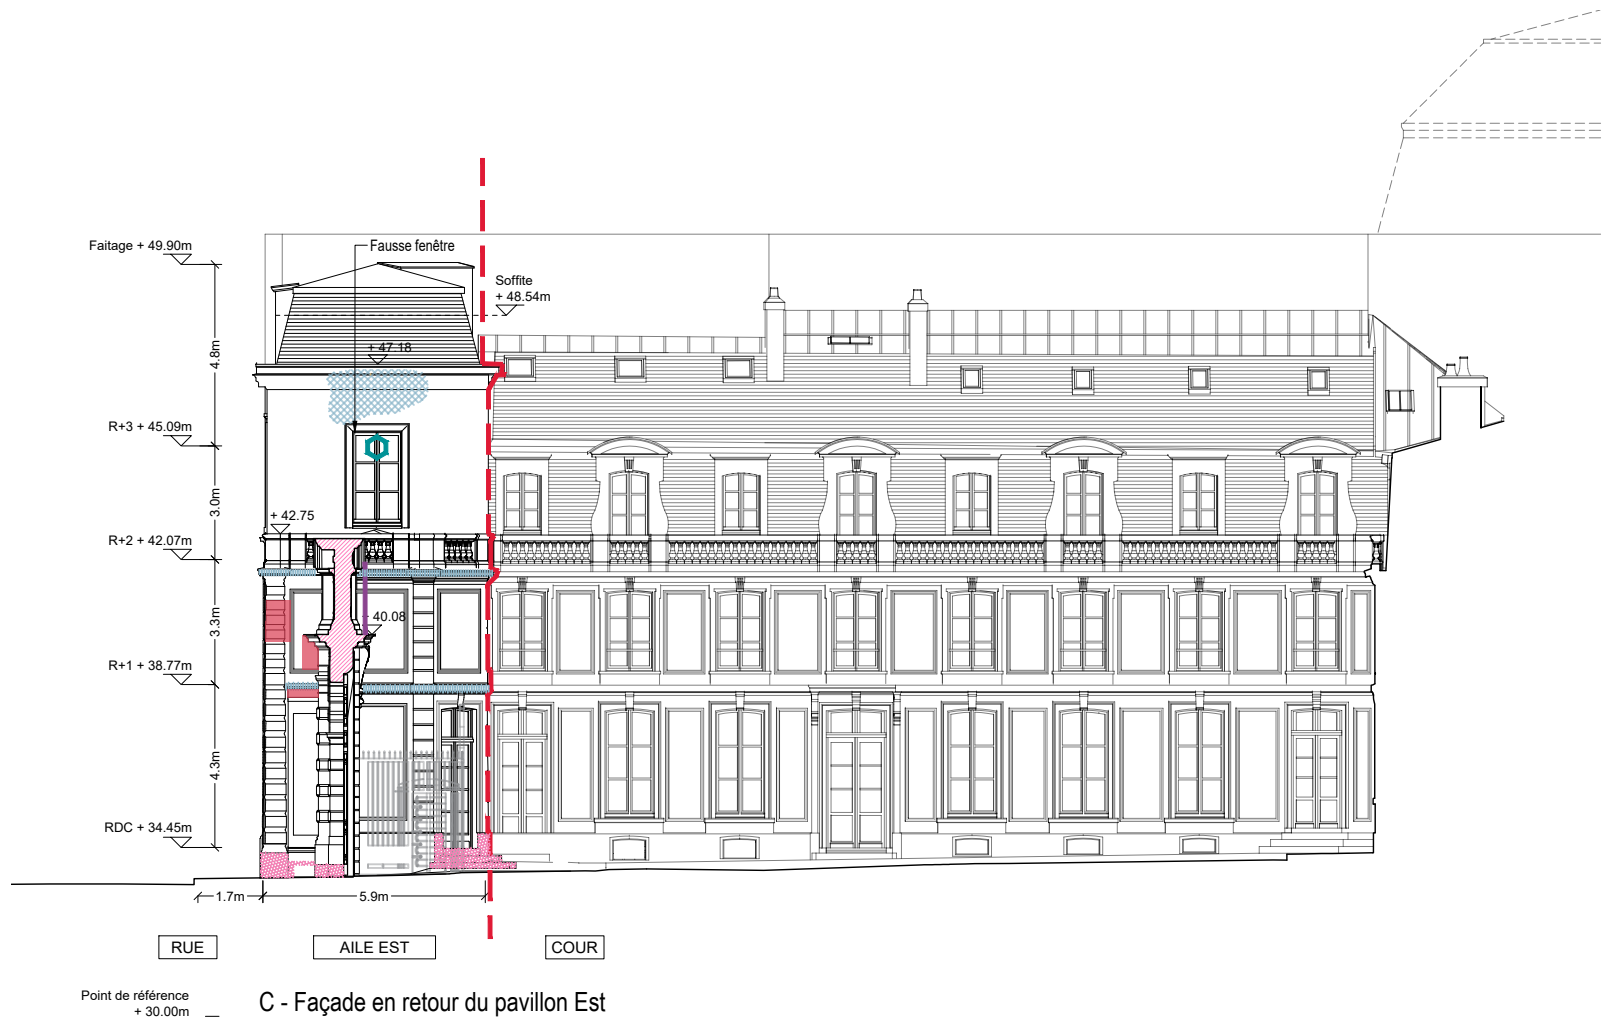
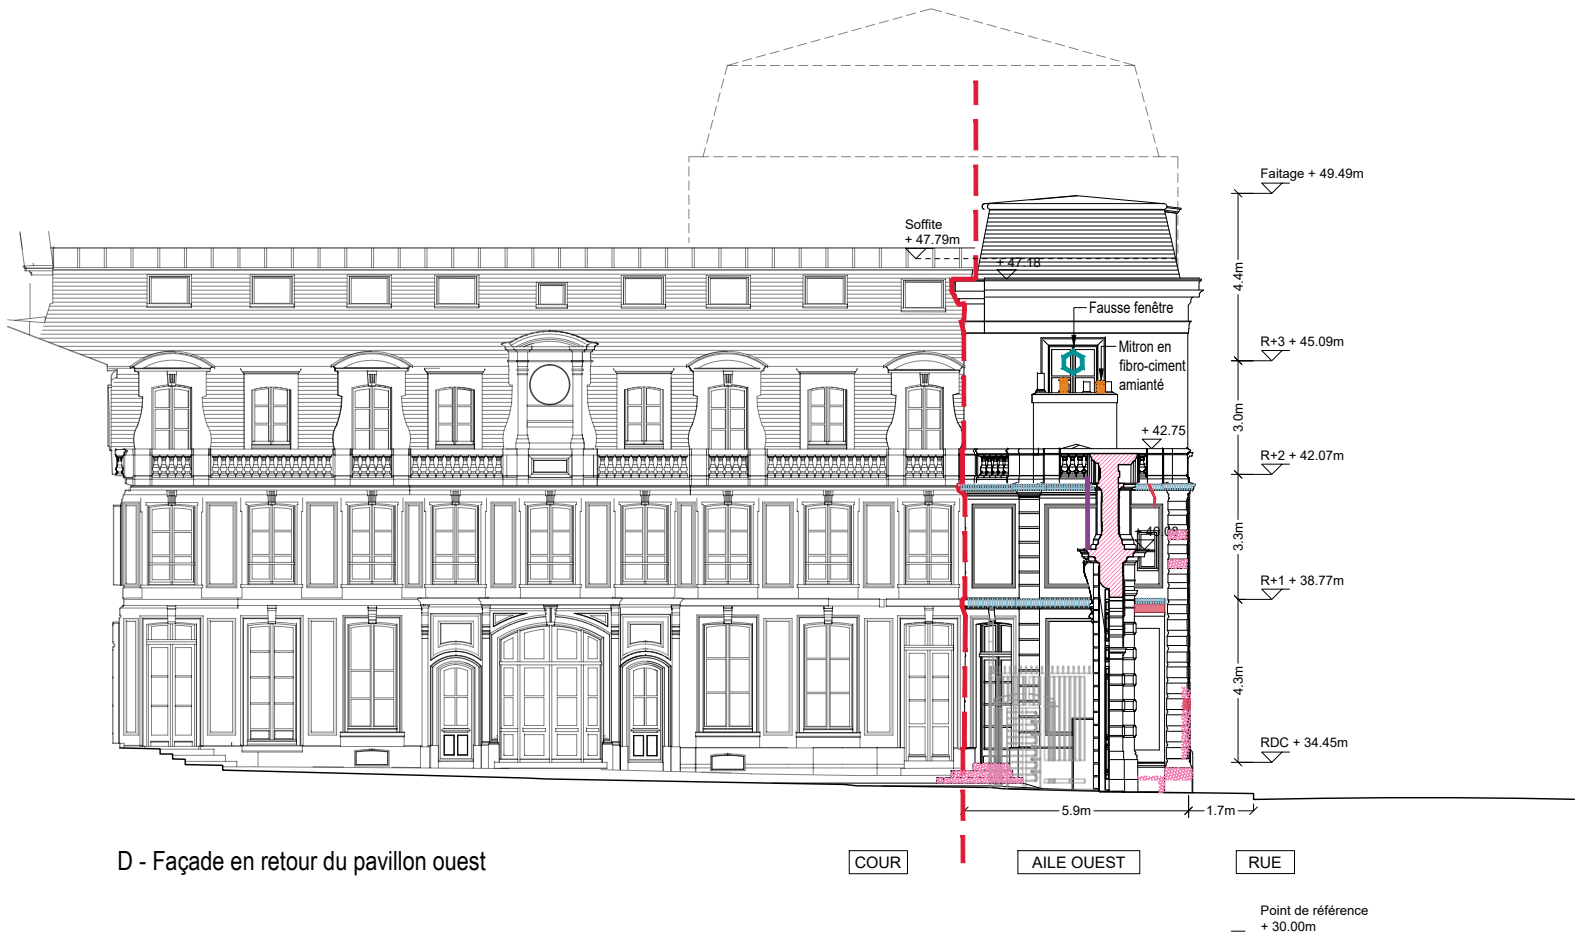
- L'ensemble des parements extérieurs est encrassé par des dépôts de salissures plus ou moins indurés.
- Les joints sont non homogènes, repris avec des mortiers non appropriés et disgracieux, ou dégrainés.
- Des ragréages éparses sont visibles, réalisés avec des mortiers ocrés, ainsi que des bouchons en pierre de nature différente.

**Fissure**

**Coulures / marques d'humidité**

**Altérations de surface (épaufures, desquamation, érosion)**

**Altérations profonde / manque**

**Pierre de nature différente**

**Colonisation biologique**

- Encrassement généralisé avec des croûtes noires plus ou moins indurées, perte de matière

- Bris en ardoise vieillissantes
- Couvrement de faîtage en zinc vieillissant
- Couvrement des lucarnes en état moyen
- Chéneaux en état moyen
- Couvertines manquantes ou à bout d'usage

**Présence d'amiante ciment sur les mitrons**

D'après l'étude de Benjamin Mouton ACMH, les menuiseries extérieures ont été remplacées en 1997 : menuiseries de facture récente, double vitrage 10mm, pareclose extérieure

- ① Passerelle d'accès obsolète
- \* Lanterne à restaurer
- \* Grilles de défense disgracieuses et lisses vétustes (lisses métalliques avec mains-courantes en bois)

- \* Réseaux vétustes apparents et osolètes
- \* Spots obsolètes

- Dans les peintures au niveau de certains garde-corps, tableau, soupirail, gouttière
- > Se référer au diagnostic en annexe

**Lot 01 Maçonnerie, pierre de taille :**  
- Application d'un produit biocide  
- Traitement par compresses pour allègement des sels  
- Nettoyage des parements unis et moulurés (pré-nettoyage par aspiration très haute efficacité (THE) / Nettoyage par injection/extraction / Nettoyage par gel PH neutre / Nettoyage complémentaire en recherche par micro-gommage)  
- Restauration de l'ensemble des parements unis et moulurés, patine d'harmonisation

- Reprise des enduits de cheminées et solins
- Restauration ou remplacement des pierres trop altérées
- Restauration des bancs en pierre
- Réfection à l'identique des bornes en pierre
- Mise en place d'une plaque en pierre de type Saint-Leu banc neuf avec lettrage gravé en V et réhaut de peinture
- Lot 02 Sculpture :**  
Nettoyage idem maçonnerie, restauration des sculptures, patine d'harmonisation

**Lot 03 Couverture Charpente :**  
*cf compléments d'informations sur plan de toiture EP01*  
- Réfection des chéneaux en plomb  
- Mise en œuvre de lignes de vie en toiture

- Révision et/ou remplacement des descentes EP selon inspection caméra
- Mise en œuvre de couvertines en plomb au devant du socle des balustrades et sur les mains courantes, et appuis de baies
- Remplacement des mitrons amiantés
- Réfection à l'identique des boîtes à eau ornementées

**Lot 04 Menuiseries extérieures :**  
Remplacement des menuiseries existantes par des menuiseries bois suivant les caractéristiques détaillées dans le tableau de menuiseries en annexe  
Menuiseries neuves pare-balle BR1  
Restitution du portail en bois d'origine  
Mise en place de stores manuels façade sud ,  
- A projection au rdc  
- Verticaux au r+1

**Lot 05 Serrurerie / ferronnerie :**  
Dépose des grilles de défense et lisses, transfert en atelier pour restauration, repose et remise en peinture  
Dépose des lanternes, transfert en atelier pour restauration, repose et remise en peinture, + Ajout de deux lanternes supplémentaires  
Restauration des grilles de soupiraux et remise en peinture  
Suppression de l'échelle au dessus du portail

**Réseaux : (Lot 01 Maçonnerie Pierre de taille)**  
Dépose des réseaux apparents obsolètes ou intégration des réseaux apparents disgracieux

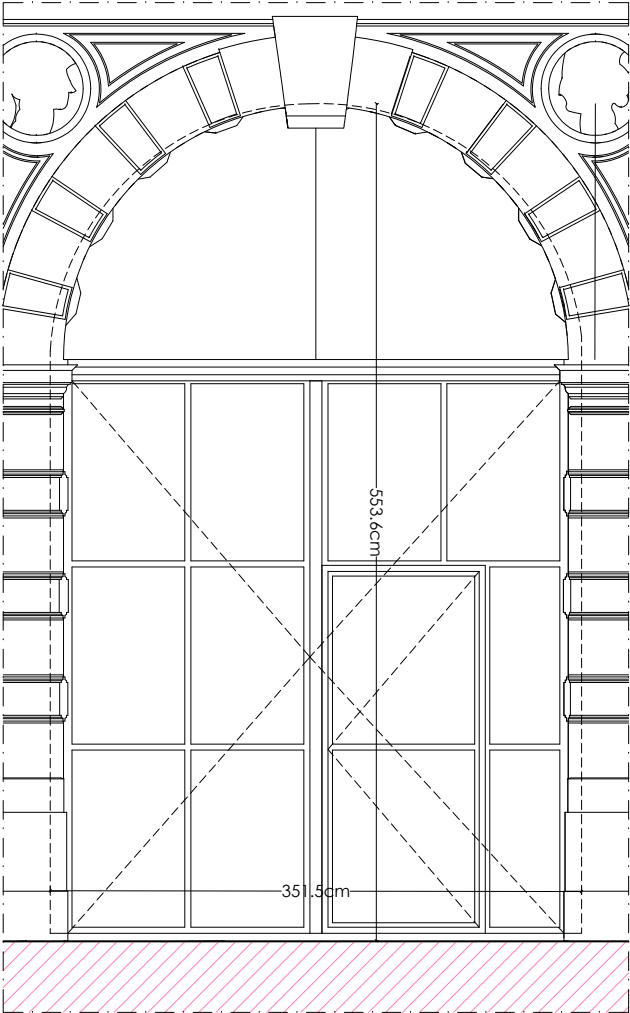
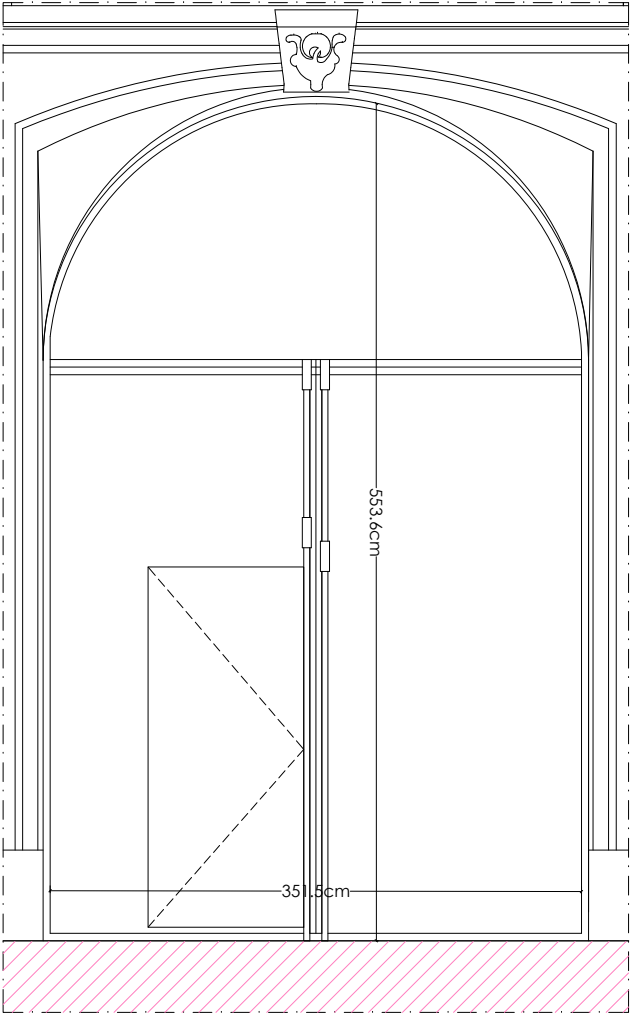
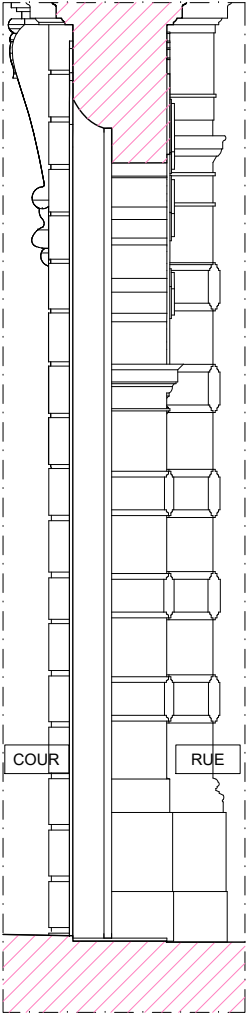
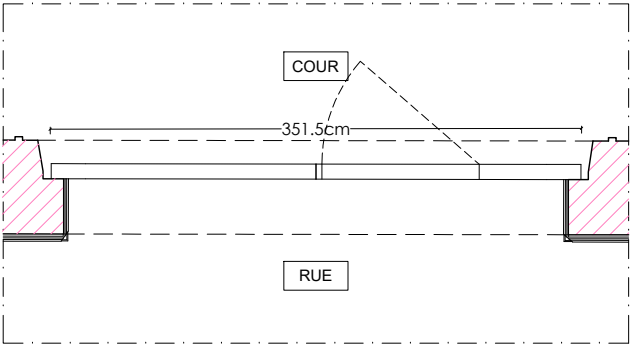
PORTAIL - M00

- Portail métallique provisoire posé après que le portail d'origine en bois soit vandalisé.

- Restitution du portail d'accès en chêne de Classe A suivant les dispositions et moulurations d'origine
- Intégration du contrôle d'accès existant
- RAL suivant étude statigraphique à réaliser

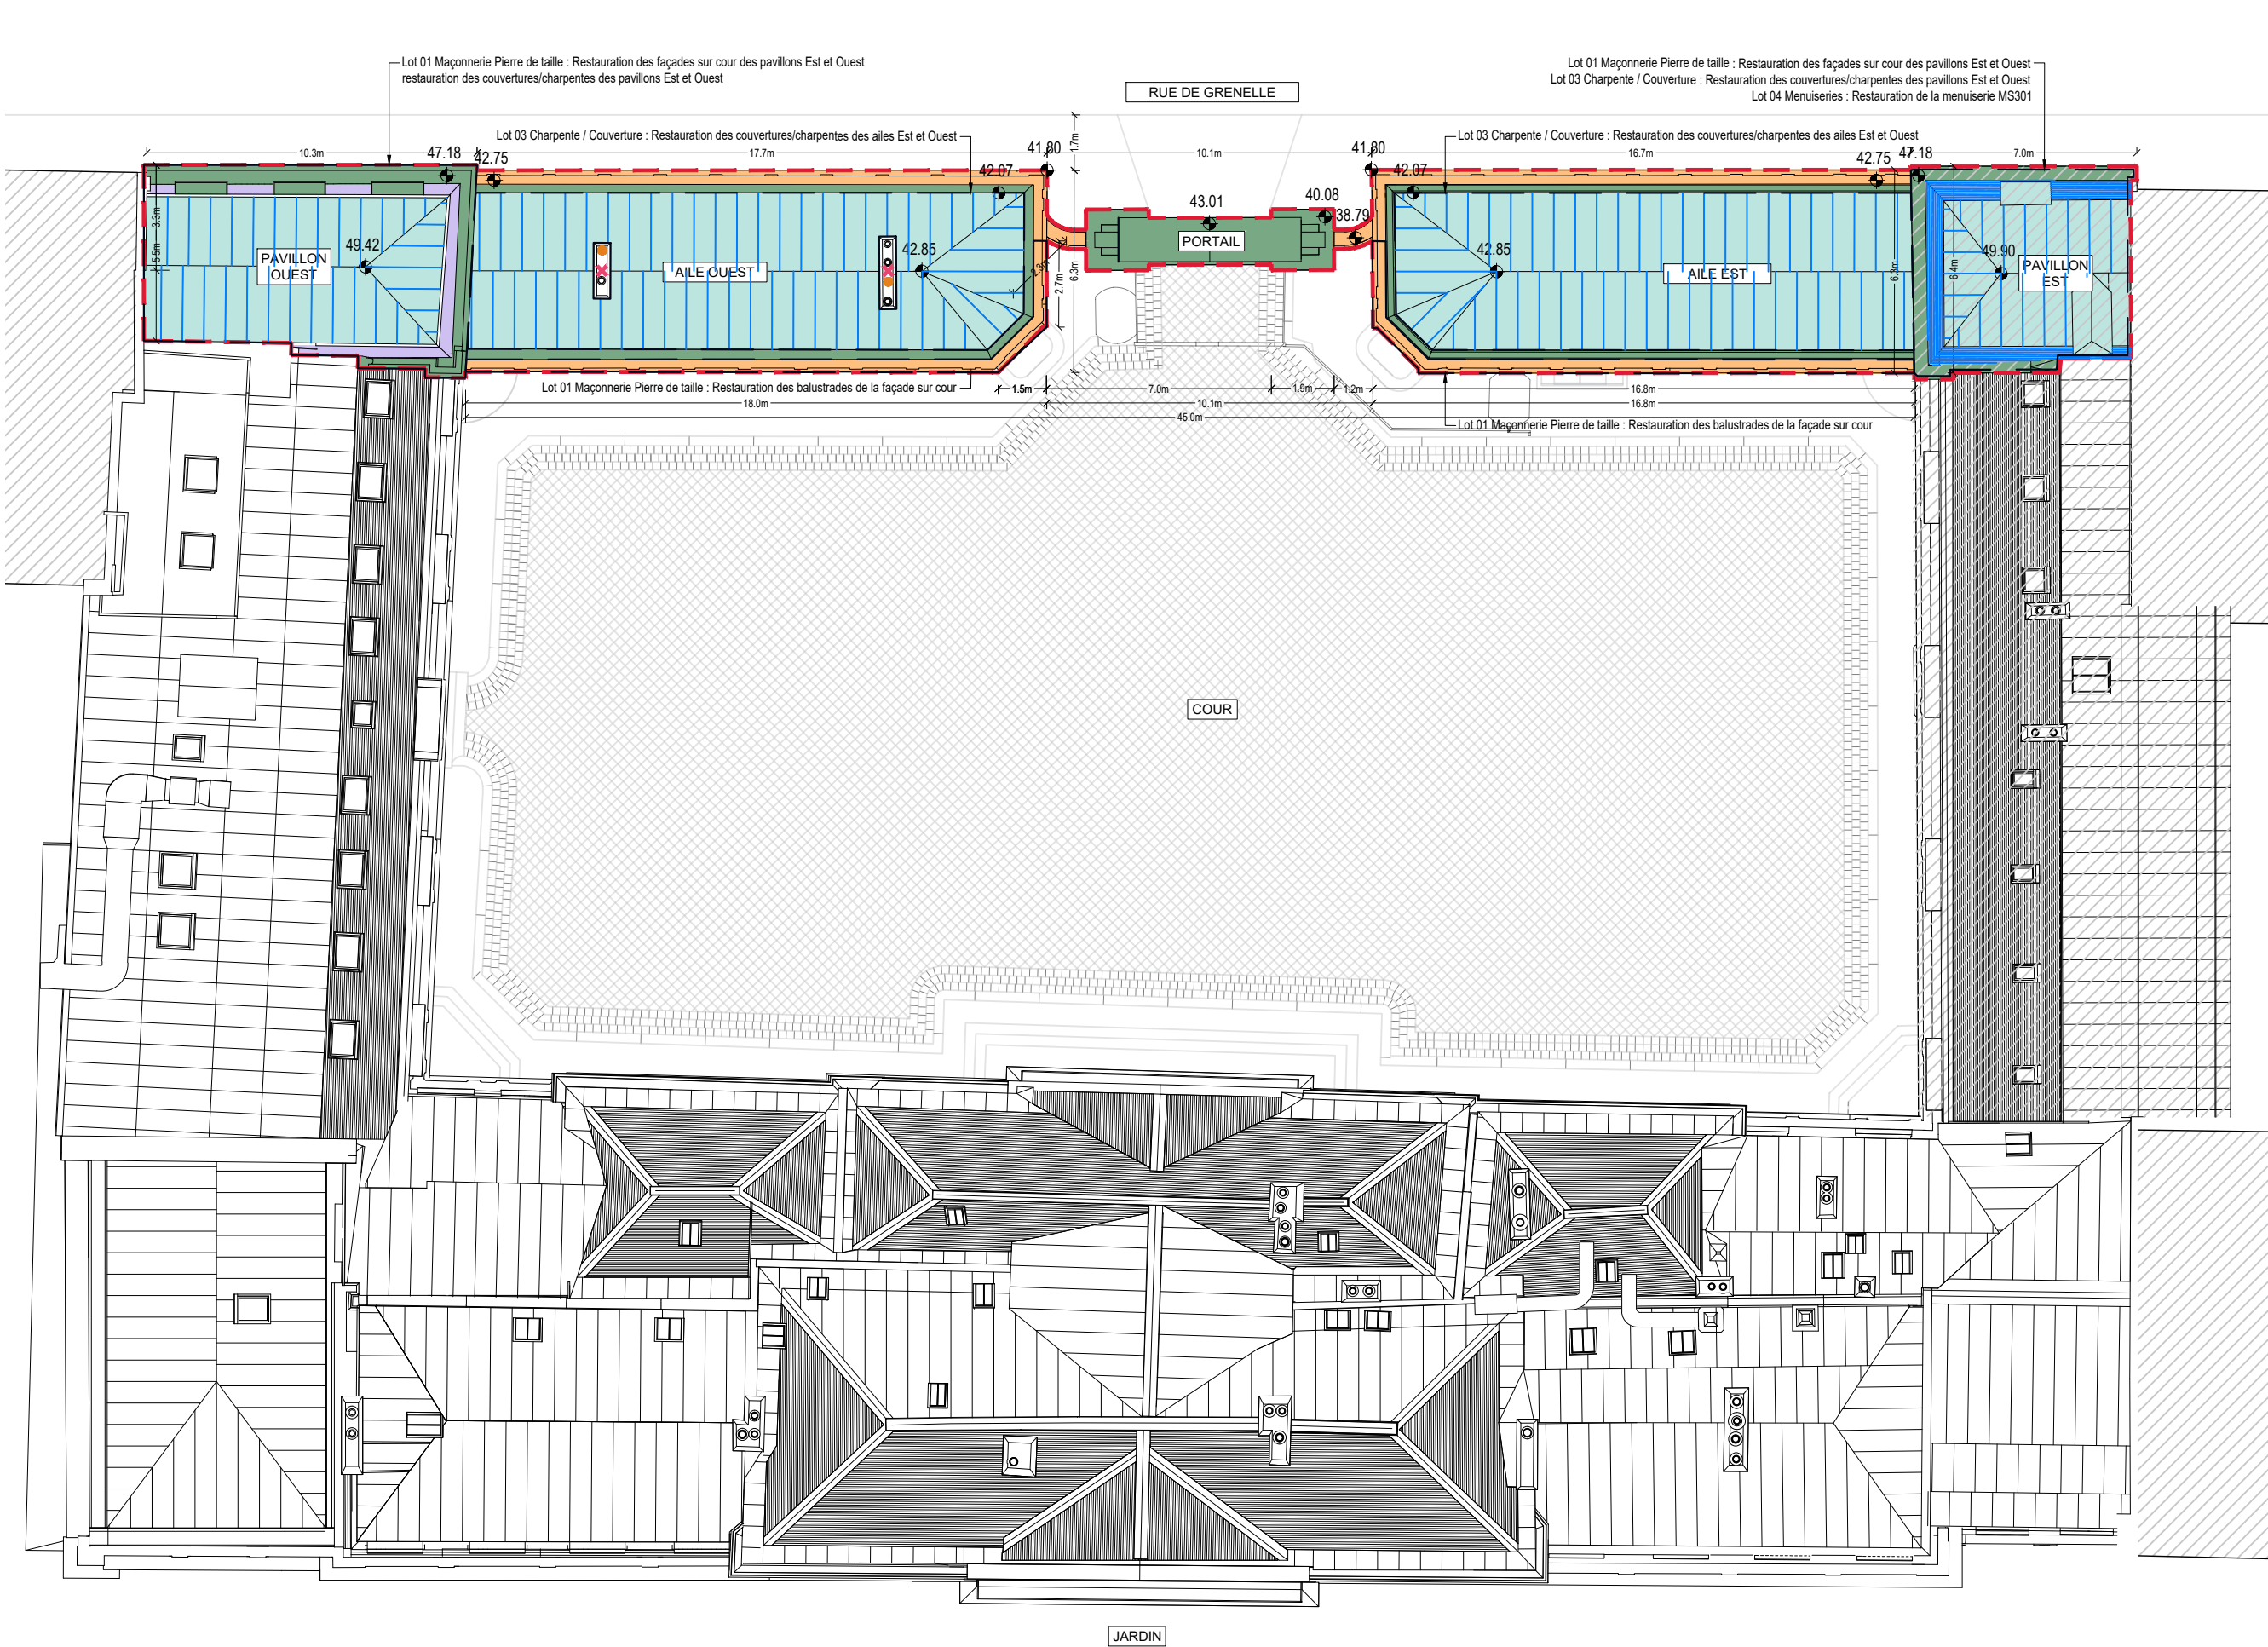
- Couvertures en ardoise en mauvais état de conservation (lacunes, casses, crochets oxydés)
- Couvertures en zinc en mauvais état et état moyen
- Couvertines et chéneaux en plomb en mauvais état
- Parapet en pierre sans protections en plomb
- Présence d'amiante ciment sur les mitrons

Lot 03 : Charpente-Couverture

- Réfection des brisis en ardoise posée au crochet
- Isolation intérieur des combles, mise en œuvre depuis l'extérieur
- Réfection des ouvrages existants en plomb (chéneaux, couvertines...)
- Mise en œuvre de nouvelles couvertines en plomb sur les corniches, balustrades et frontons n'en disposant pas
- Réparation des couvertures et terrassons en zinc
- Réfection des couvertures et terrassons en zinc
- Isolation intérieur des combles, mise en œuvre depuis l'extérieur après découverte

Lot 01 : Maçonnerie Pierre de Taille

- Remplacement des mitrons amiantés
- Reprise des enduits de cheminées et solins

Généralité : mise en oeuvre de lignes de vie pour accès technique en toiture (Lot 03 : Charpente-Couverture)

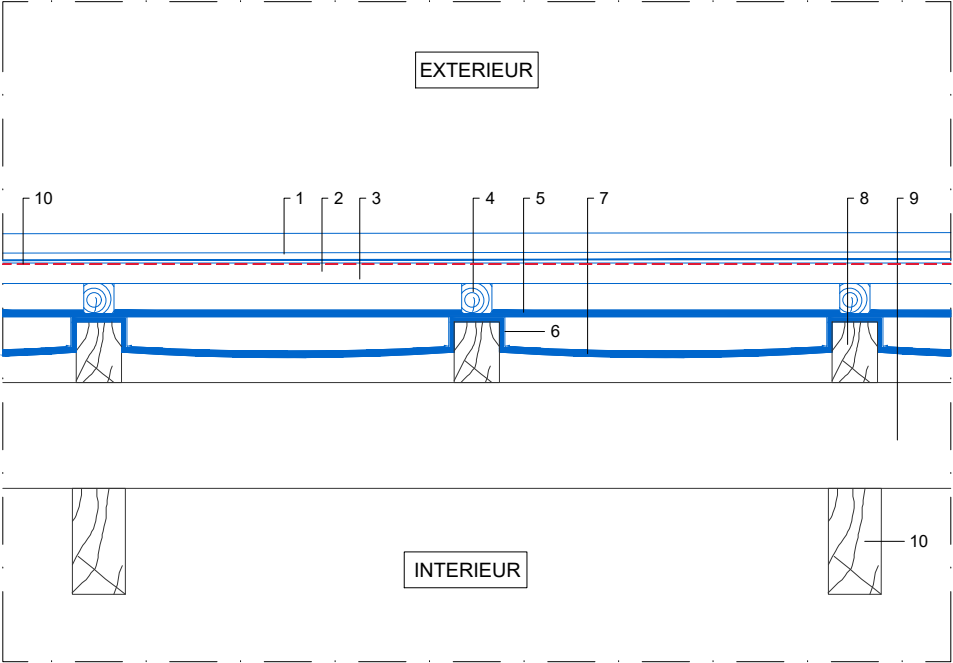
DETAIL 5 (1/10)

Afin de ne pas modifier la géométrie des toitures, et en tirant profit de leur remise à neuf, étant donné qu'elles sont en mauvais état de conservation, le choix d'une mise en oeuvre d'un isolant mince par l'extérieur a été privilégié.  
La gamme d'isolant mince Triso-Toiture du fabricant ACTIS, permettrait d'atteindre un  $R = 6,15 \text{ m}^2.\text{K/W}$  avec 2 couches d'isolant mince de 85mm (soit 170mm d'isolant) :  
- La première est disposée entre chevrons et intègre un pare-vapeur,  
- La seconde est utilisée comme écran de sous-toiture

Conformément à la RT existant élément par élément, les travaux d'isolation entrepris doivent assurer une résistance thermique minimale  $R \geq 5,2 \text{ m}^2.\text{K/W}$ .  
La bonne pratique pour des toitures sous rampants, par ailleurs dans des dispositifs tels que MaPrimeRénov, est de viser un  $R \geq 6 \text{ m}^2.\text{K/W}$ .

Cette solution permet de limiter au maximum la modification des toitures puisqu'elles ne seraient surélevées que de 4cm, correspondant à l'épaisseur des tasseaux ajoutés.  
Cf annexe : Notice de Milieu Studio, Rapport de diagnostic d'amélioration thermique et confort.
