HÔTEL DE ROTHELIN-CHAROLAIS

Restauration du Clos et Couvert et amélioration énergétique
PHASE 1 - Ailes sur rue

PRO-DCE

B 02 - NOTICE HISTORIQUE ET ARCHITECTURALE

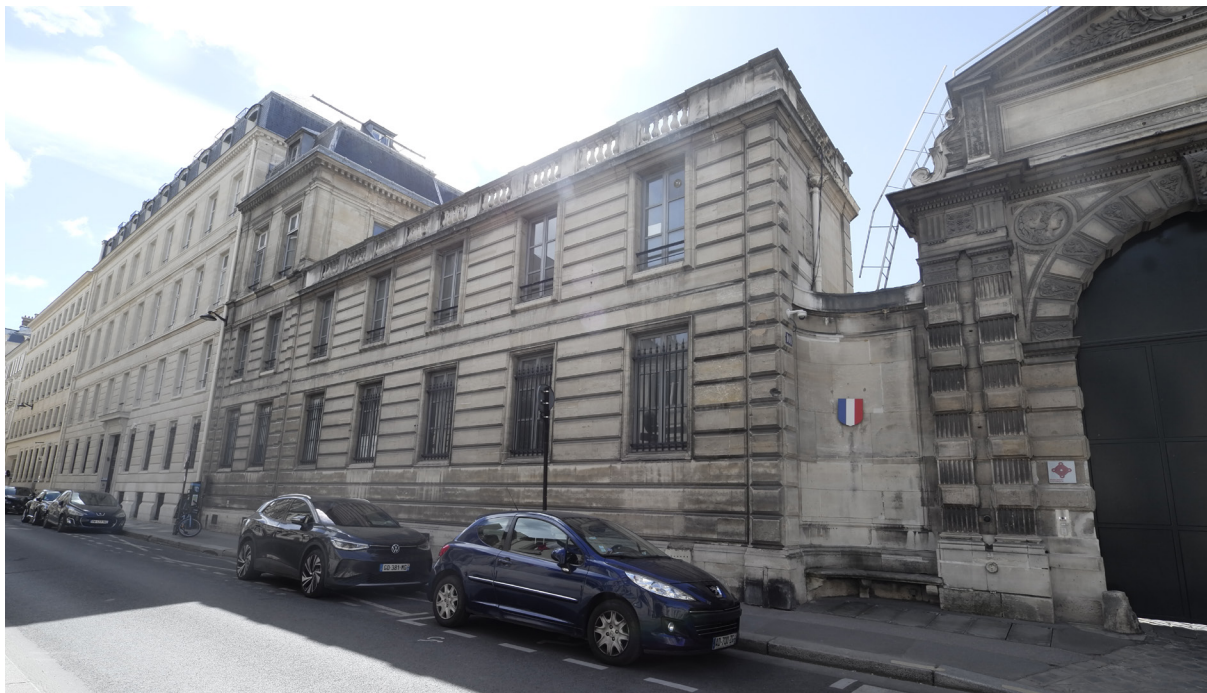
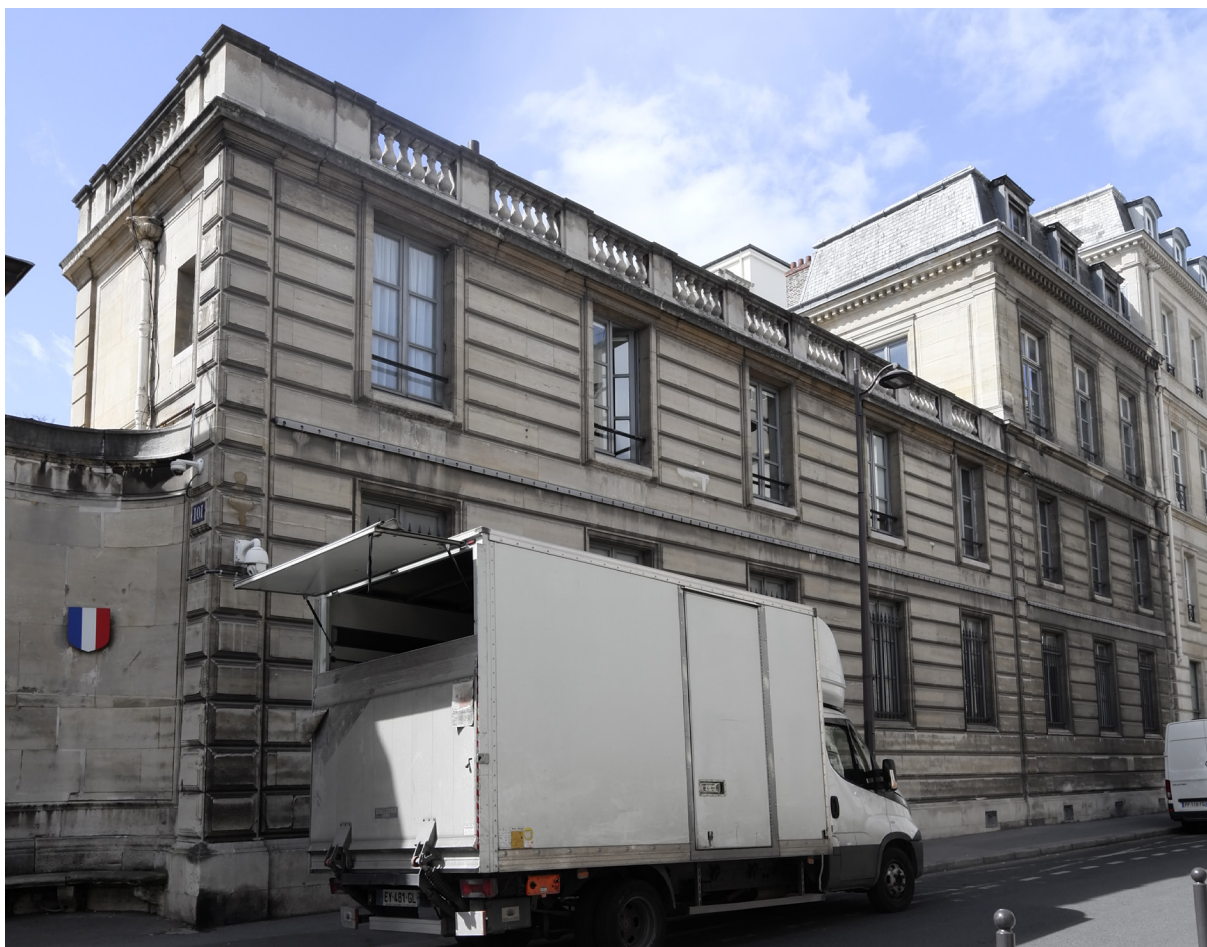
De haut et bas: l'aile est et ouest de la façade nord sur rue de Grenelle

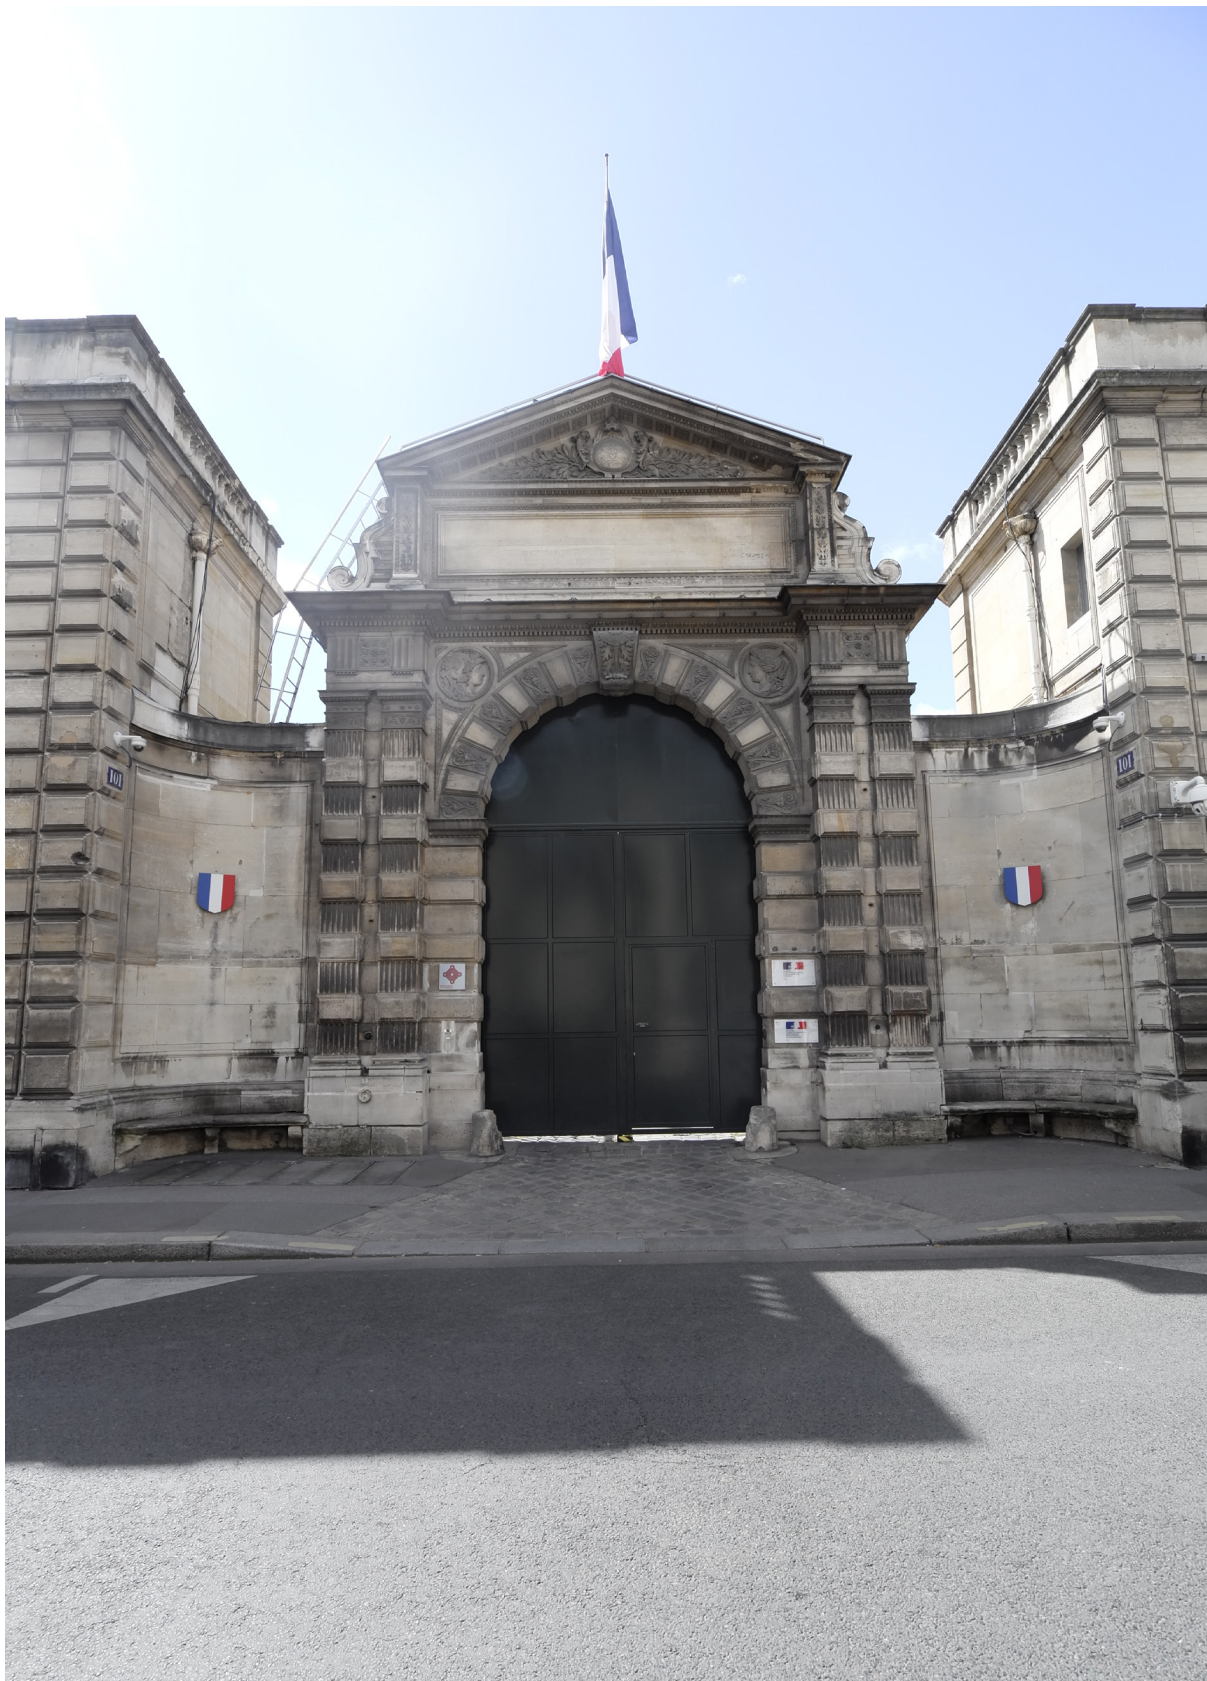
Le corps de passage et son portail provisoire, façade nord sur rue de Grenelle

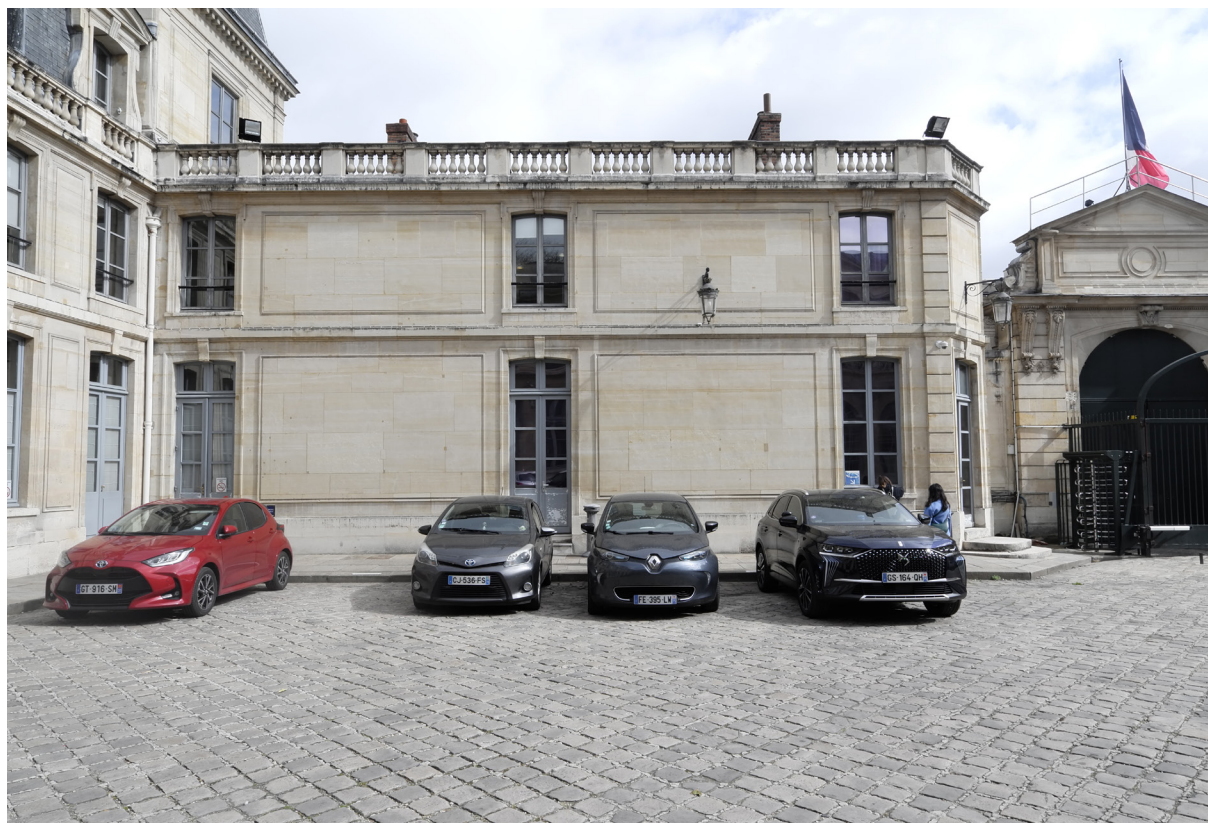
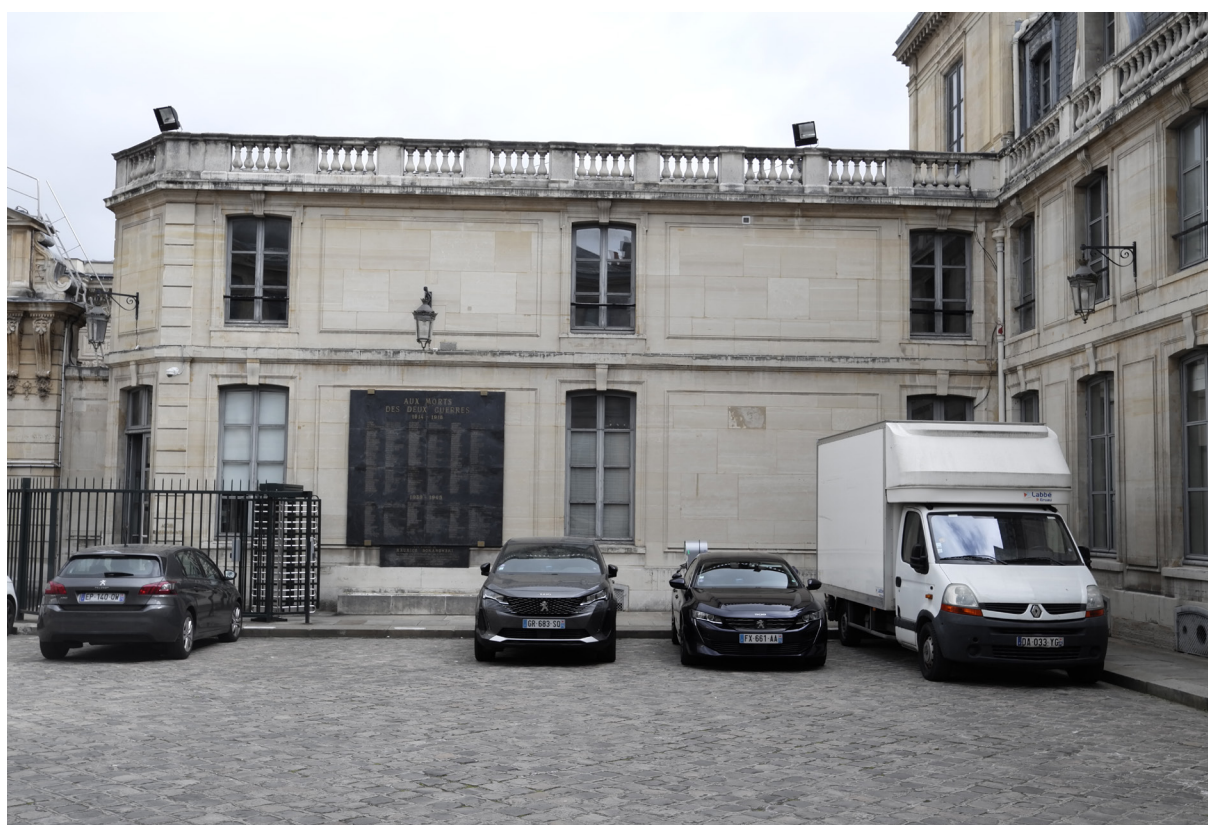
De haut en bas: l'aile ouest et est de la façade sud sur cour

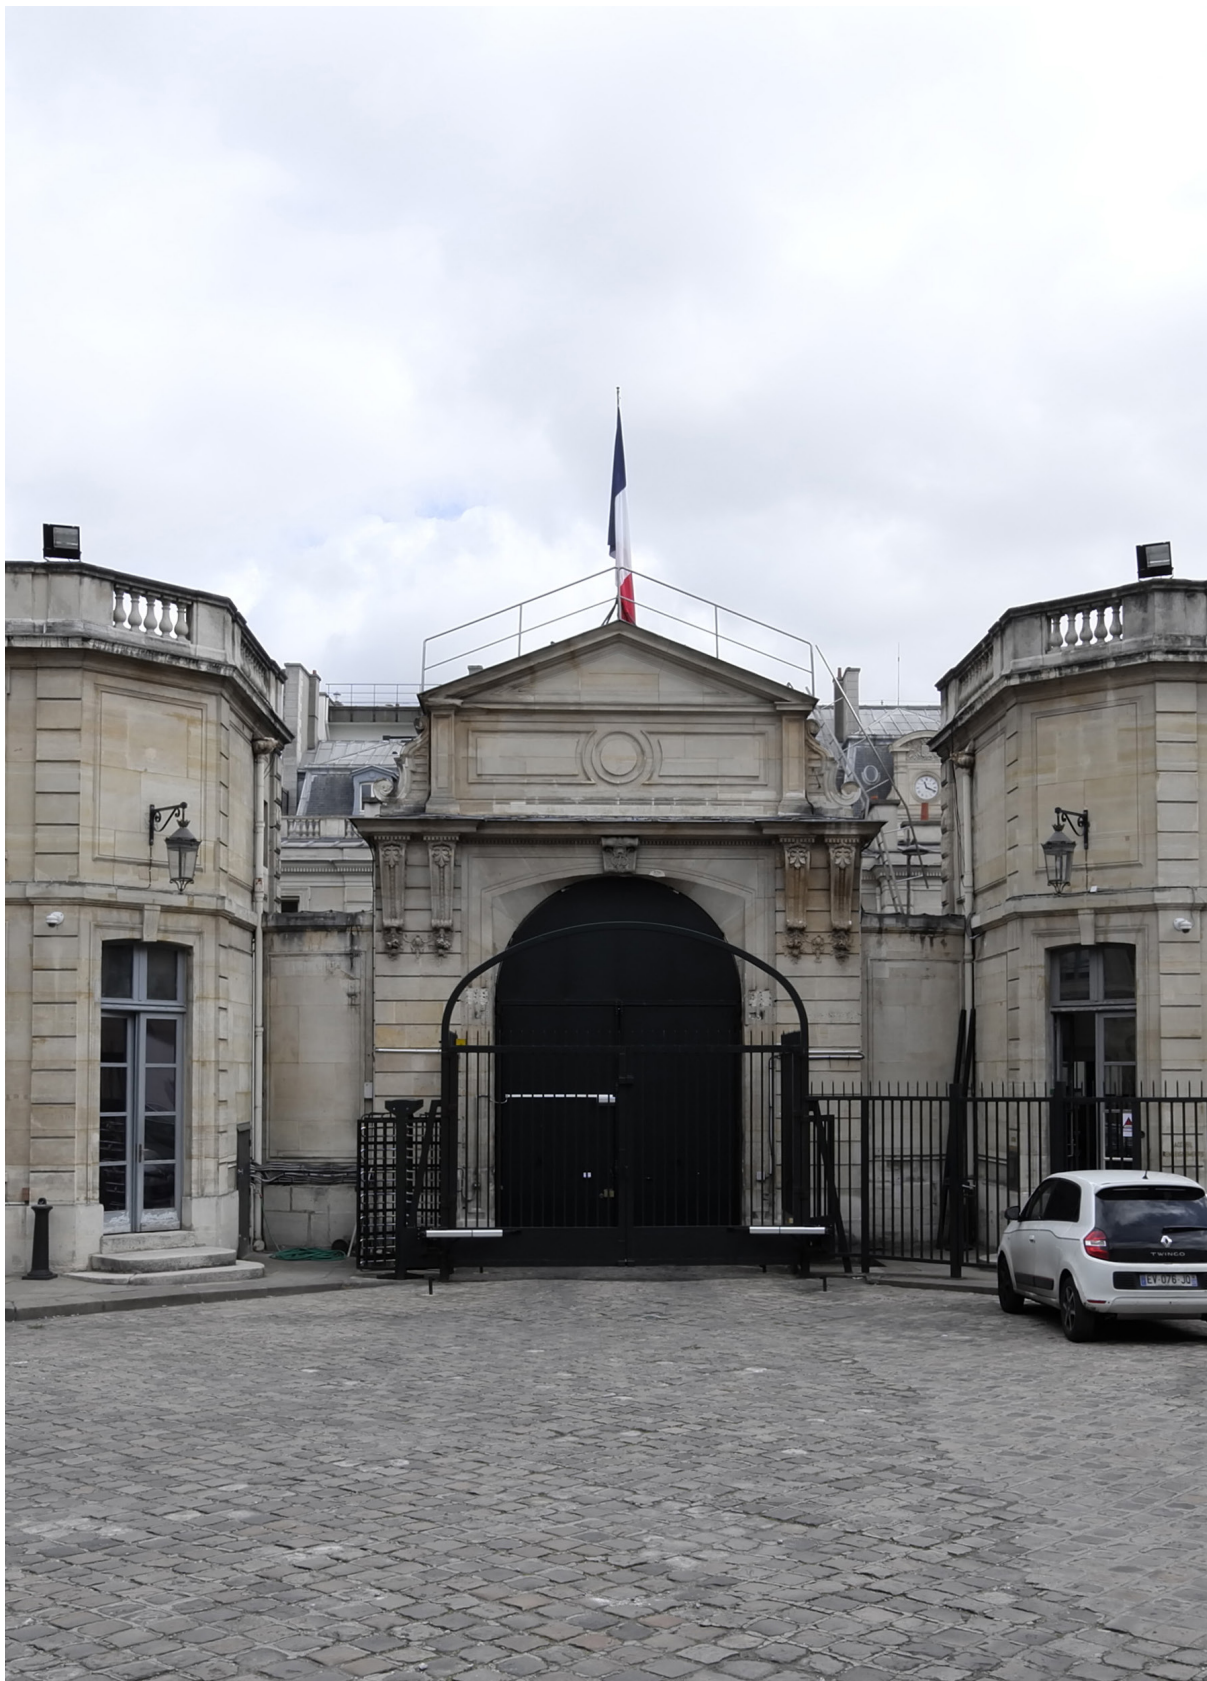
Le corps de passage et son portail provisoire, façade sud sur cour

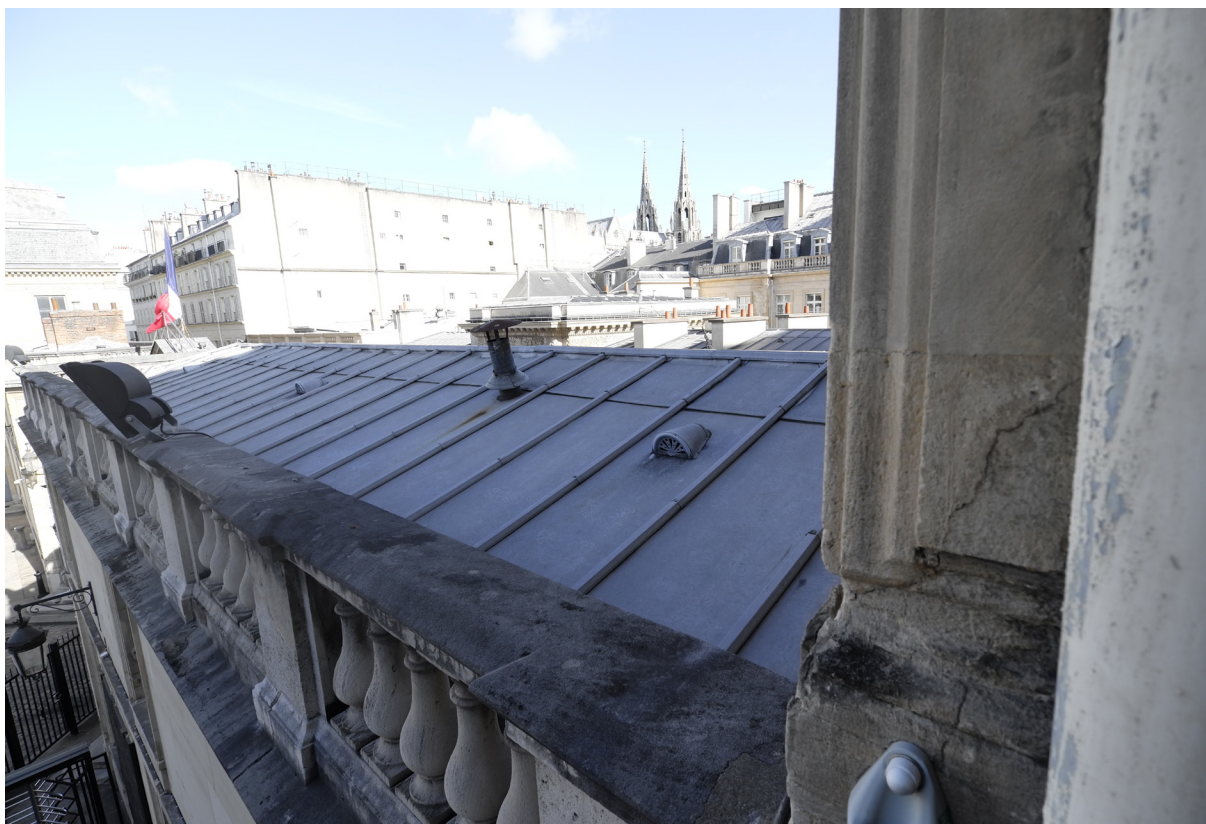
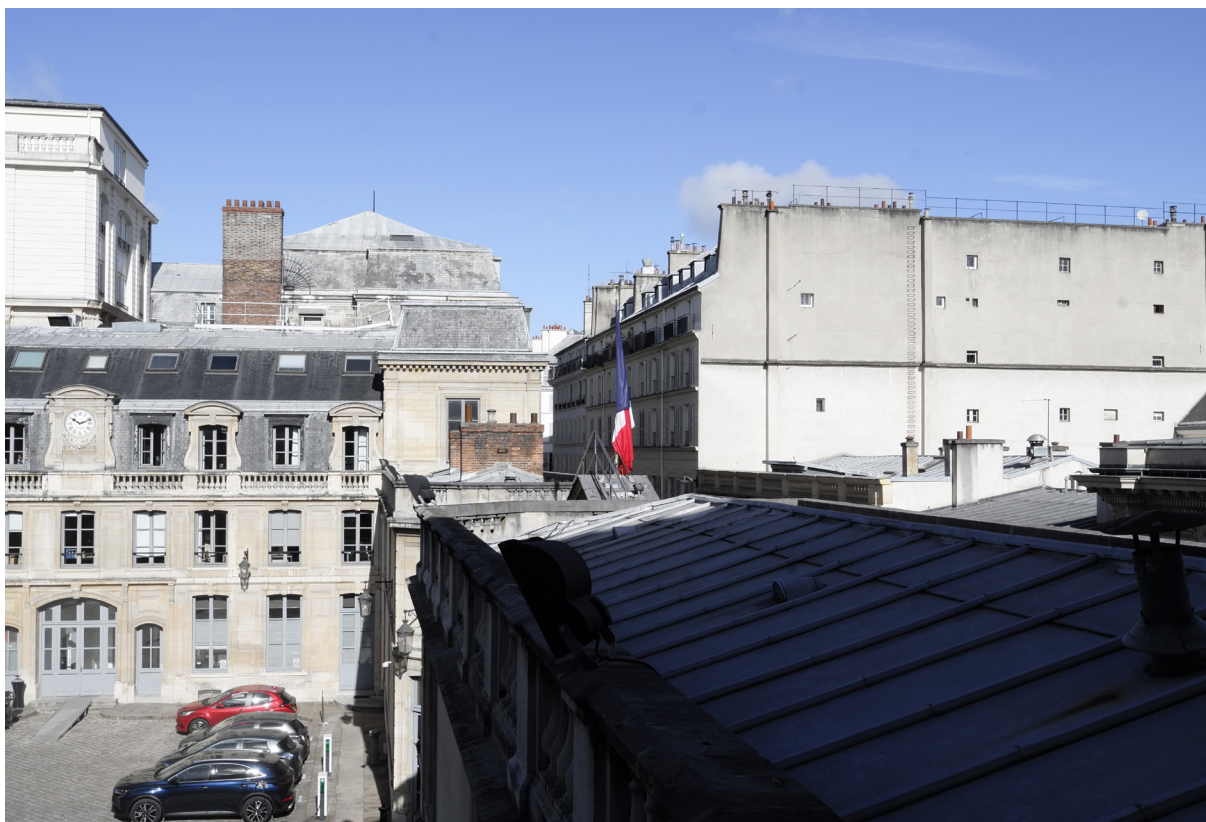
Vues depuis le troisième étage de l'aile est, vers le pavillon ouest et les couvertures en zinc.

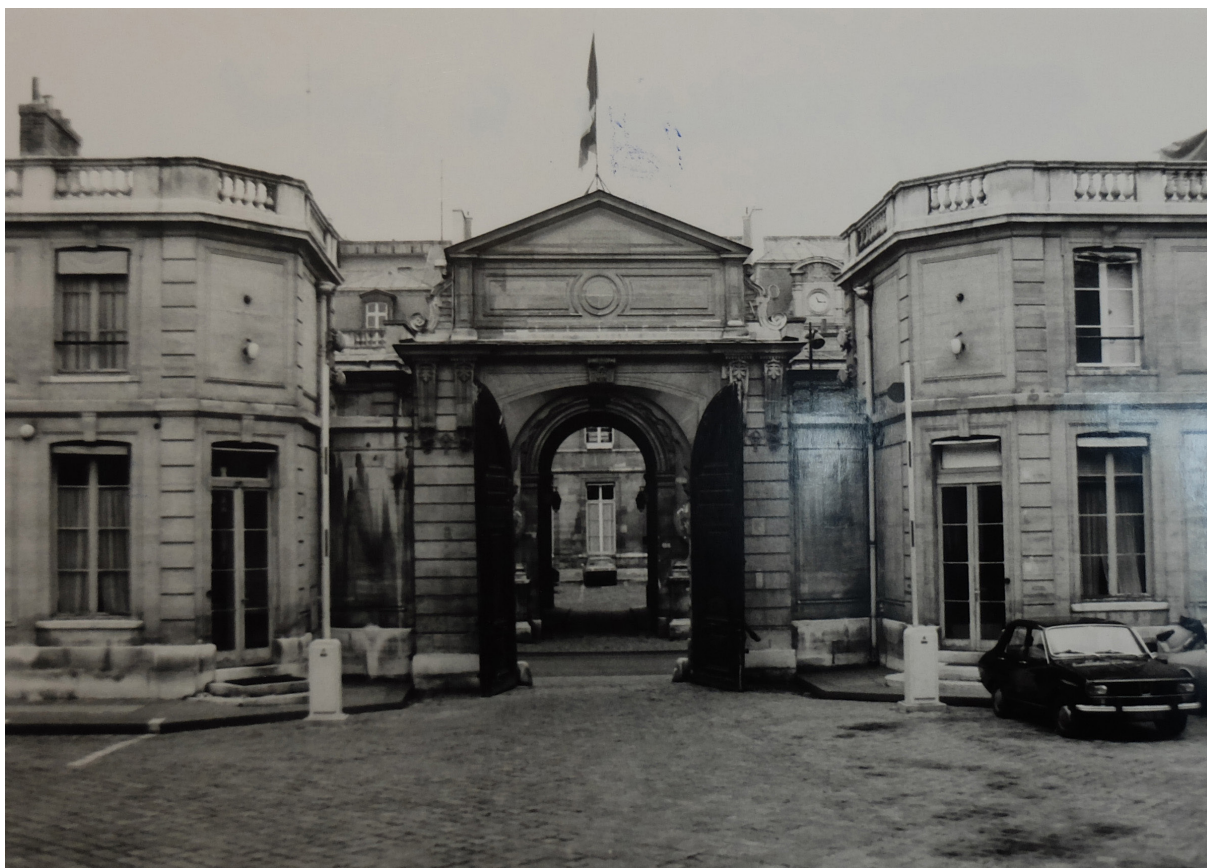
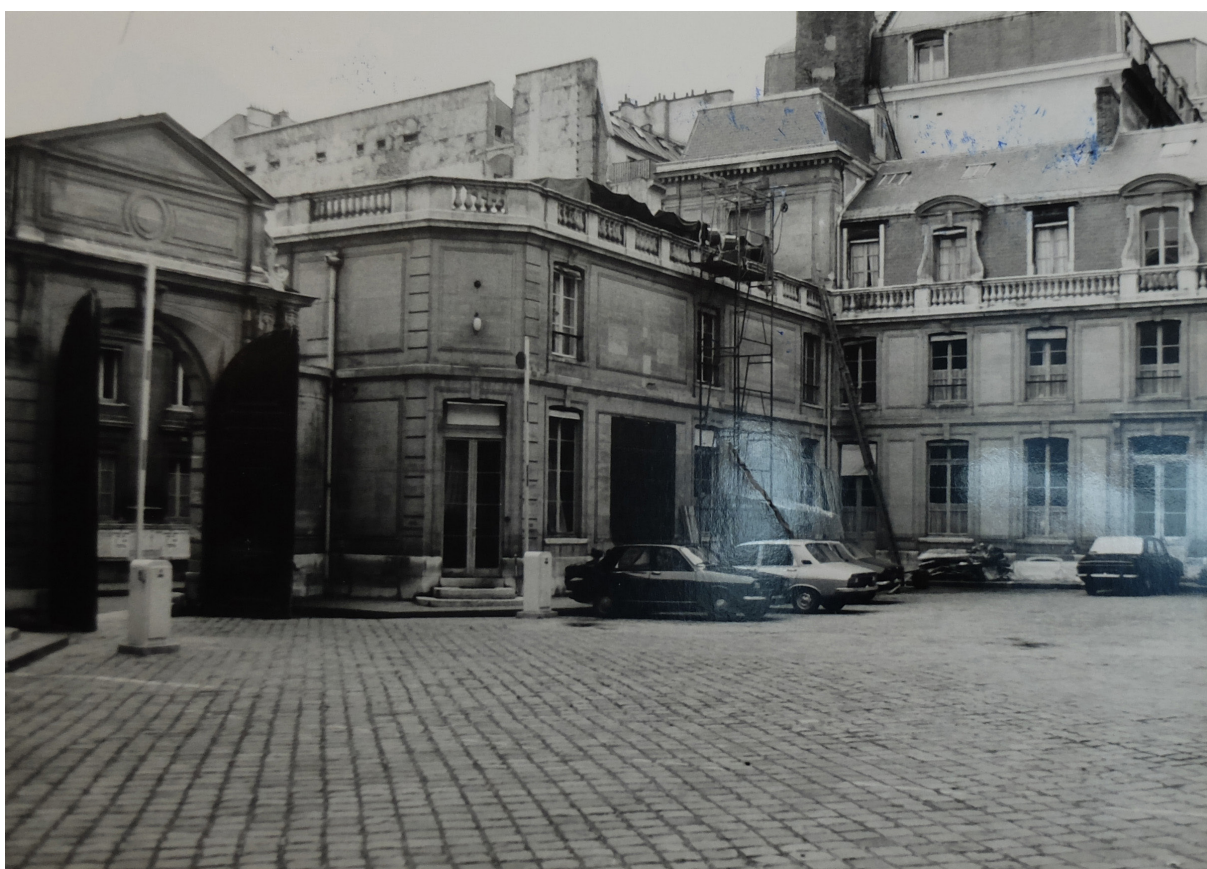
Photographies montrant d'anciens stores installés sur les pavillons, façades sud.
