Rapport de mission de repérage des matériaux et produits contenant de l'amiante avant réalisation de travaux dans un immeuble bâti

Numéro de rapport : C-DI33-2023-30-206741 - HENRI MAYER

Date du rapport : 30/11/2023

Informations du bien concerné	
Adresse	5 allée Antonio Machado 31058 TOULOUSE
Propriétaire	UNIVERSITE JEAN JAURES TOULOUSE 5 allée Antonio Machado 31058 TOULOUSE
Opérateur de repérage	MASSON Lionel adm.diag@btp-diagnostics.fr
Norme utilisée : NF X 46-020 : Aout 2017

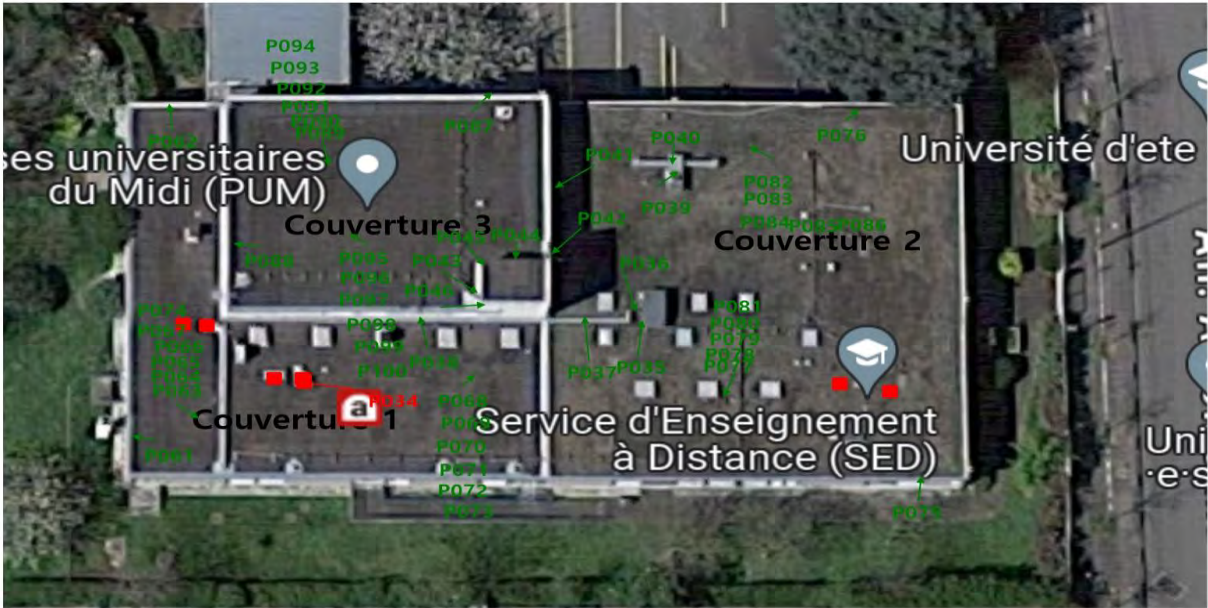
■ Conduit en fibre-ciment et mitron contenant de l'amiante
