Rapport de mission de repérage des matériaux et produits contenant de l'amiante dans les immeubles bâtis avant réalisation de travaux

Numéro de dossier : RAAT-CHAPELLES_PALAIS_DE_JUSTICE_LAON
Date du repérage : 19/07/2024

RAPPORT AMIANTE ET PLOMB AVANT TRAVAUX DES CHAPELLES DU PALAIS DE JUSTICE DE LAON

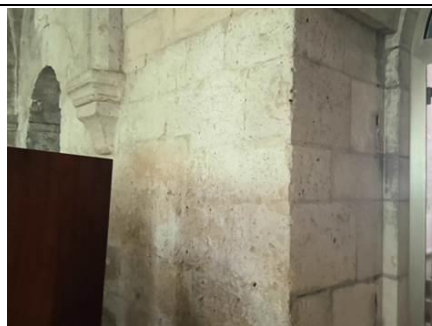
Photo n° PhA006
Localisation : Rez de chaussée - Chapelle Basse
Ouvrage : 3 - Parois verticales intérieures - Murs et cloisons maçonnés
Partie d'ouvrage : Enduit à base de plâtre lissé ou taloché
Description : Enduit à base de plâtre lissé ou taloché

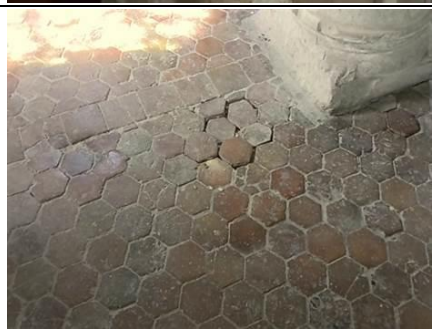
Photo n° PhA007
Localisation : 1er étage - Chapelle Haute
Ouvrage : 5 - Planchers et planchers techniques - Revêtements de sols
Partie d'ouvrage : Colle de tomette
Description : Colle de tomette

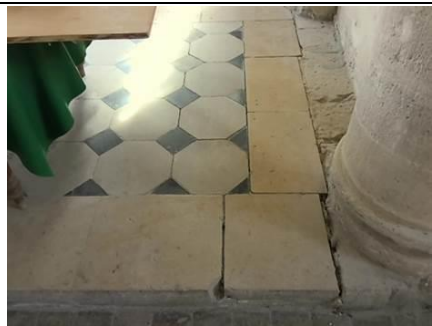
Photo n° PhA008
Localisation : 1er étage - Chapelle Haute
Ouvrage : 5 - Planchers et planchers techniques - Revêtements de sols
Partie d'ouvrage : Colle de pierre
Description : Colle de pierre

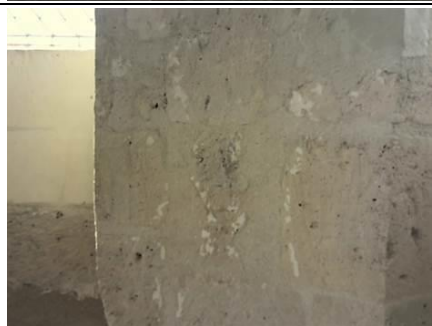
Photo n° PhA009
Localisation : 1er étage - Chapelle Haute
Ouvrage : 3 - Parois verticales intérieures - Murs et cloisons maçonnés
Partie d'ouvrage : Enduit à base de plâtre lissé ou taloché
Description : Enduit à base de plâtre lissé ou taloché

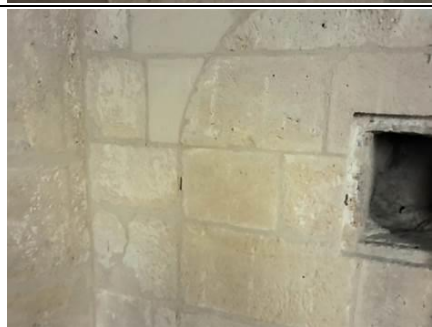
Photo n° PhA010
Localisation : 1er étage - Chapelle Haute
Ouvrage : 3 - Parois verticales intérieures - Murs et cloisons maçonnés
Partie d'ouvrage : Joint d'assemblage
Description : Joint d'assemblage
