## **DIAGNOSTIC, TRAÇAGE, IMPLANTATION RÉSEAUX EU, EP ET AEP - BASE HÉLICOPTÈRE - AÉROPORT DE PERPIGNAN**

### Diagnostic, traçage, implantation réseaux EU, EP et AEP (Rapport)

Demande d'intervention	Référence client	Report reference	Intervention effectuée le
DI2403-026220	NC	I2404-03502	24/04/2024

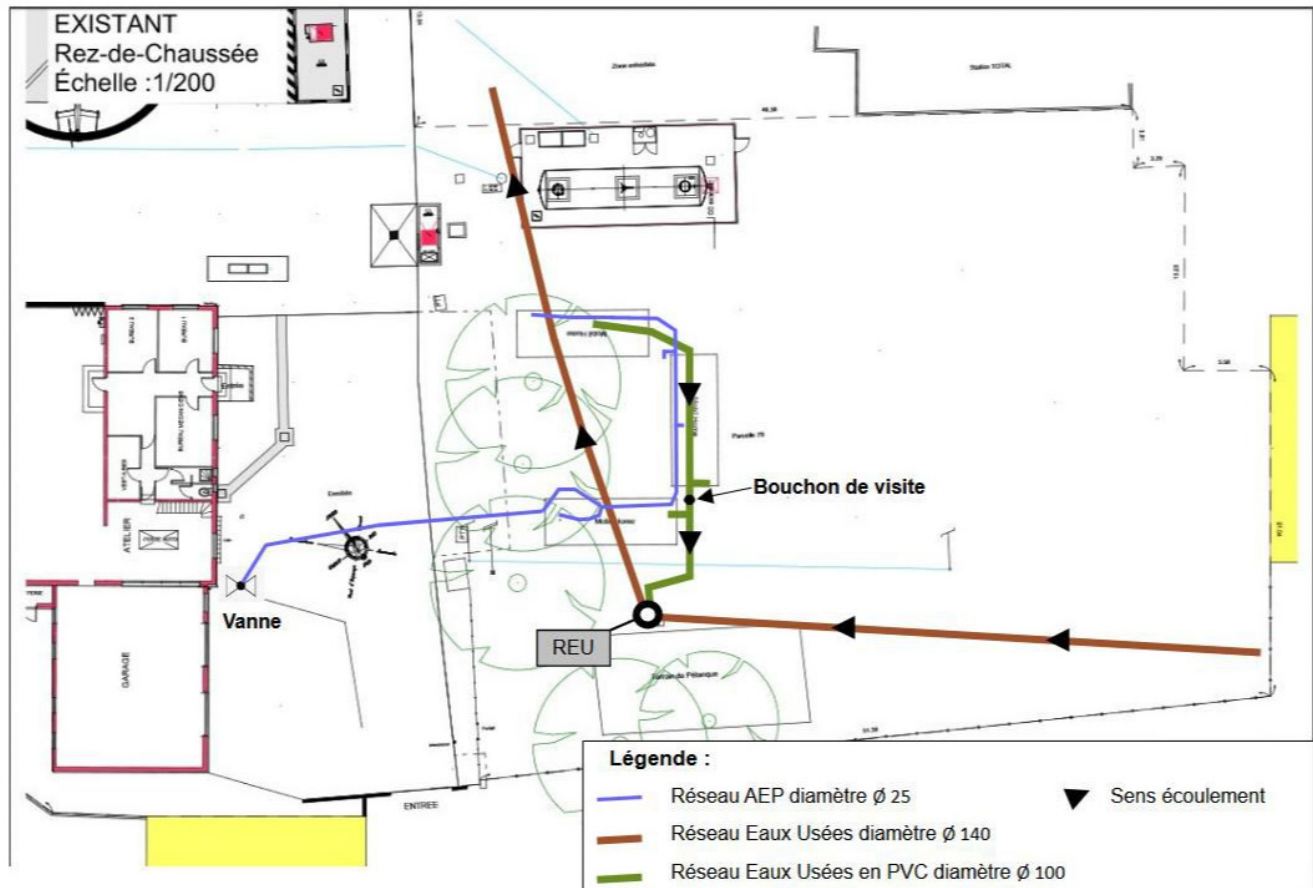
☑ **Plan schématique**

Une Inspection télévisuelle a été effectuée sur les réseaux d'eaux usées, révélant la présence de racines (CF Schéma), ainsi que des niveaux d'eau importants.

L'emplacement de l'exutoire de l'installation des eaux usées est indéterminé.
