Rapport de mission de repérage des matériaux et produits contenant de l'amiante avant réalisation de travaux

PAVILLON LA CHAUMIERE SECTEUR PSY ADO

Repérage amiante avant travaux, réfection de la toiture terrasse

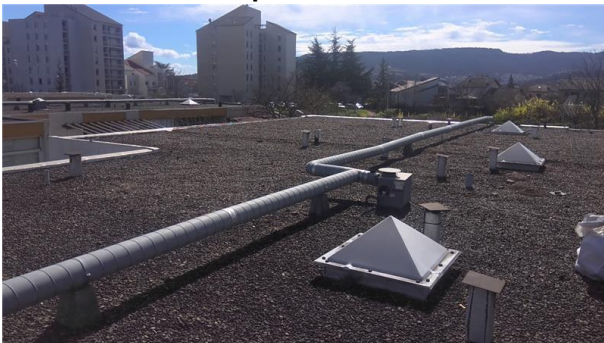
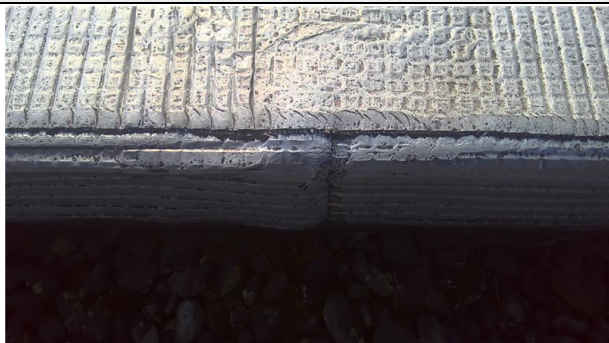
PRELEVEMENT : P001			
Emplacement :

DETAIL DES COUCHES DU PRELEVEMENT :			
Référence Couche	Description visuelle	Epaisseur (cm)	Conclusion amiante
RAW PRODUCT	Matériau de type aluminium ; matériau souple bitumineux (noir)	0	Fibres d'amiante non détectées

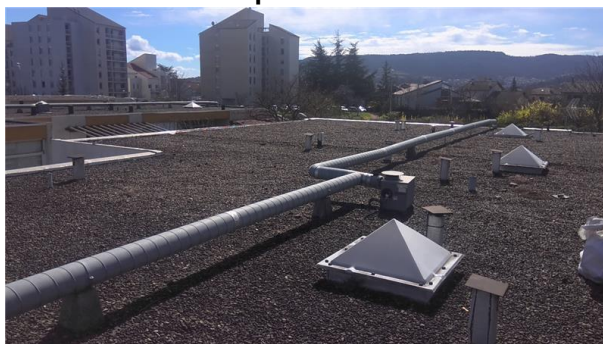
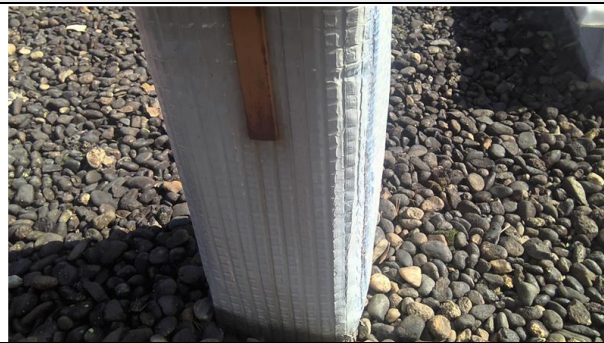
PRELEVEMENT : P002
Emplacement :

Résultat amiante : Présence d'amiante (Fibres d'amiante de type chrysotile)
DESCRIPTION DU PRELEVEMENT :
Objet :

Relevé d'étanchéité

Référence Couche	Description visuelle	Epaisseur (cm)	Conclusion amiante
RAW PRODUCT	Matériau de type aluminium ; matériau souple bitumineux (noir)	0	Fibres d'amiante de type chrysotile

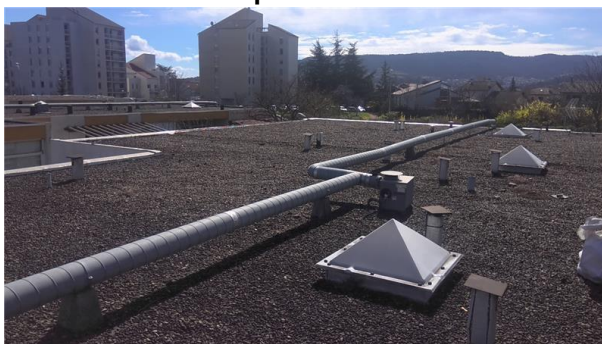
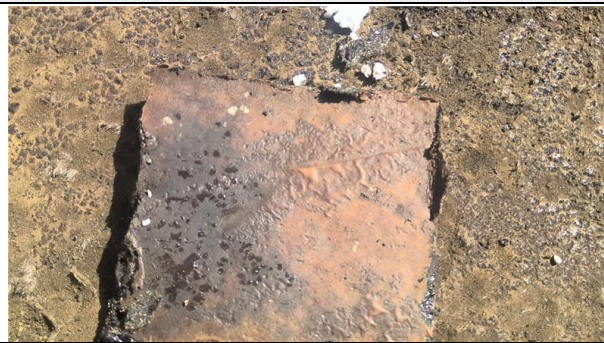
PRELEVEMENT : P003
Emplacement :

Résultat amiante : Absence d'amiante

Feuille étanchéité

Référence Couche	Description visuelle	Epaisseur (cm)	Conclusion amiante
RAW PRODUCT	Matériau souple bitumineux (noir) ; matériau (fibreuse) (marron)	0	Fibres d'amiante non détectées

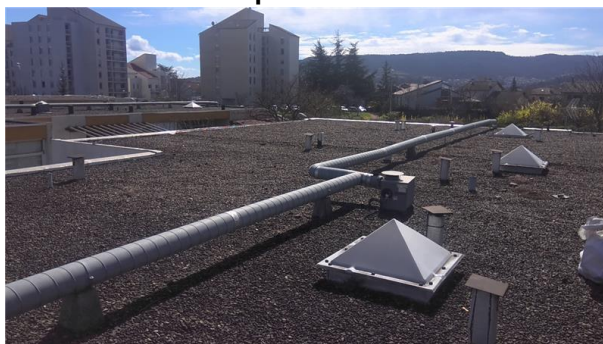
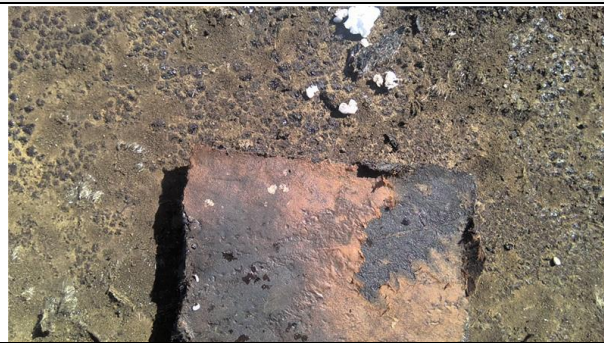
PRELEVEMENT : P004
Emplacement :

Résultat amiante : Présence d'amiante (Fibres d'amiante de type chrysotile)
DESCRIPTION DU PRELEVEMENT :
Objet :
Étanchéité bitumineuse

Référence Couche	Description visuelle	Epaisseur (cm)	Conclusion amiante
RAW PRODUCT	Matériau souple bitumineux (noir) ; matériau (marron)	0	Fibres d'amiante de type chrysotile

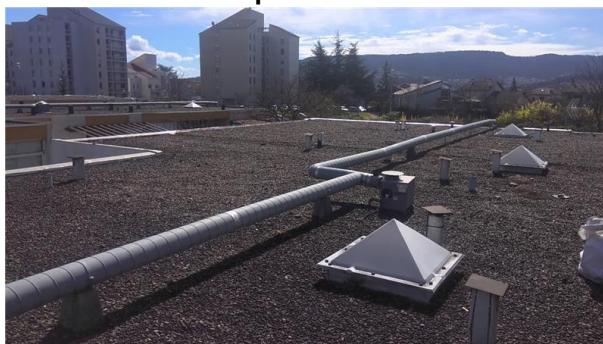
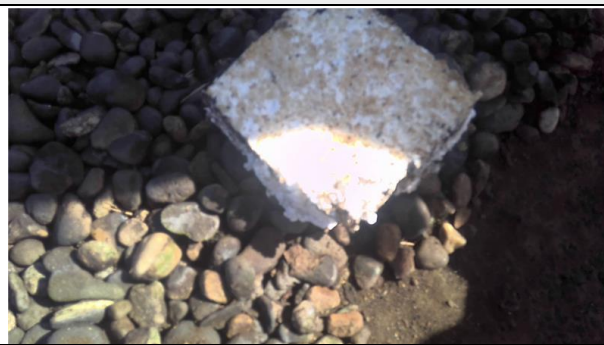
PRELEVEMENT : P005
Emplacement :

Résultat amiante : Absence d'amiante

Isolation / Polystyrène

Référence Couche	Description visuelle	Epaisseur (cm)	Conclusion amiante
RAW PRODUCT	Matériau de type polystyrène (blanc) ; matériau (beige) ; matériau (marron)	0	Fibres d'amiante non détectées

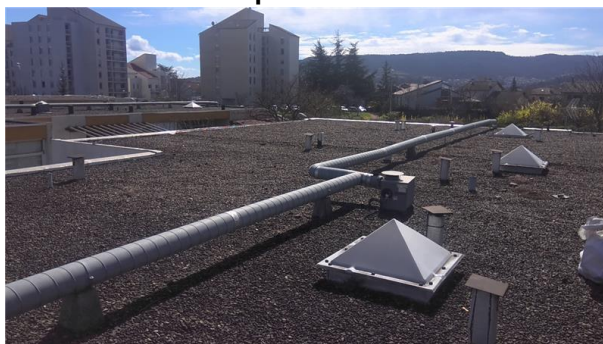
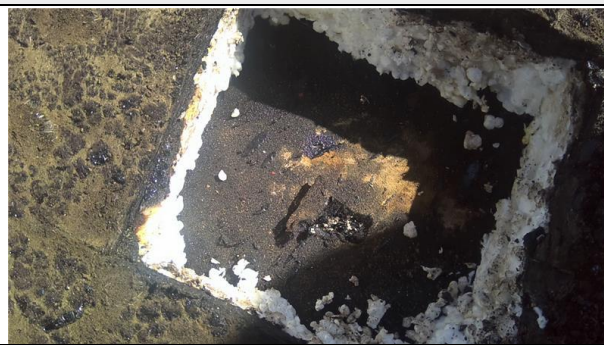
PRELEVEMENT : P006
Emplacement :

Résultat amiante : Présence d'amiante (Fibres d'amiante de type chrysotile)
DESCRIPTION DU PRELEVEMENT :
Objet :
Pare vapeur

Référence Couche	Description visuelle	Epaisseur (cm)	Conclusion amiante
RAW PRODUCT	Matériau souple bitumineux (noir)	0	Fibres d'amiante de type chrysotile

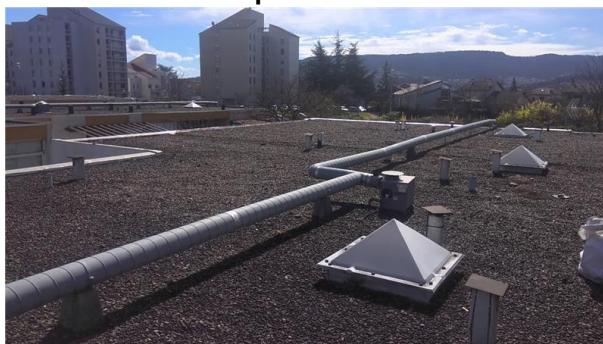
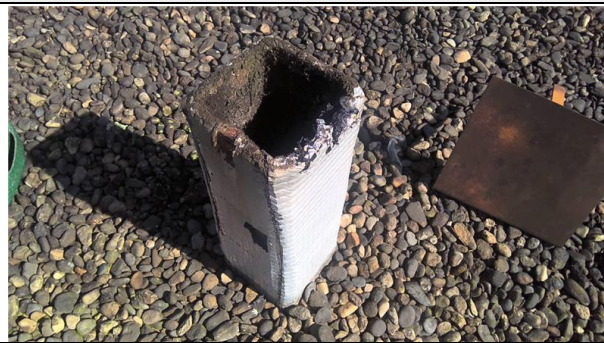
PRELEVEMENT : P007
Emplacement :

Résultat amiante : Présence d'amiante (Fibres d'amiante de type chrysotile)
DESCRIPTION DU PRELEVEMENT :
Objet :

Fibres-ciment

Référence Couche	Description visuelle	Epaisseur (cm)	Conclusion amiante
RAW PRODUCT	Matériau dur fibreux de type fibres-ciment (gris)	0	Fibres d'amiante de type chrysotile

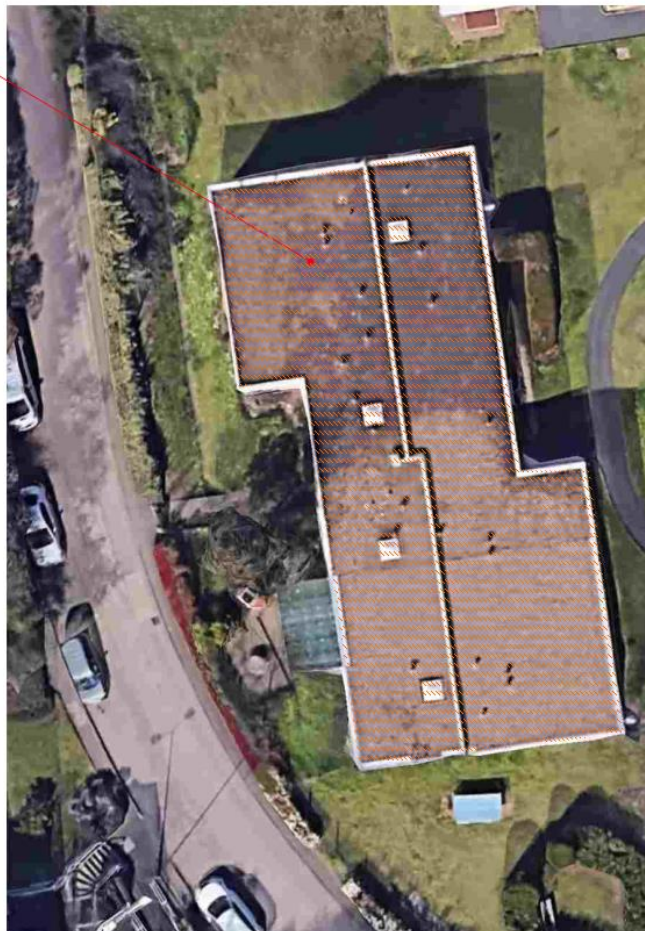
P004

Etanchéité bitumineuse contenant de l'amiante
