Rapport de mission de repérage des matériaux et produits contenant de l'amiante avant réalisation de travaux

Référence AMITRAV-D9843516-2201 11 octobre 2023

Bien	Bâtiment industriel
Adresse	BÂTIMENT SAINTE GERMAINE (HALTE SANTE) PLACE B.LANGE 31000 TOULOUSE
Propriétaire	CTRE HOSPITALIER REGIONAL DE TOULOUSE — HOTEL DIEU SAINT-JACQUES 2 Rue De La Viguerie TSA 80035 31059 TOULOUSE CEDEX 9
Demandeur	CTRE HOSPITALIER REGIONAL DE TOULOUSE — HOTEL DIEU SAINT-JACQUES 2 Rue De La Viguerie TSA 80035 31059 TOULOUSE CEDEX 9

Site : LA GRAVE - Bâtiment : STE GERMAINE (HALTE SANTE) - Etage/aile : R+1 - N° pièce ou lieu TOUT L'ETAGE

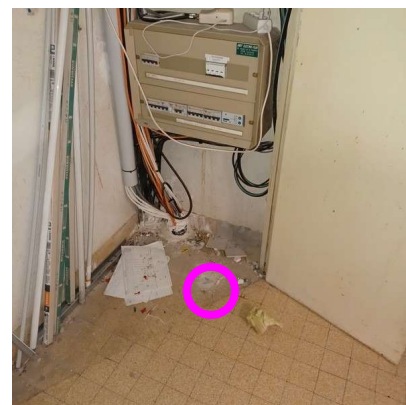
Prélèvement P001
Pièce Etage 1 - 106
Localisation Sol
Matériaux Colle de carrelage
Date 11 octobre 2023
Résultat Absence d'amiante
Commentaire

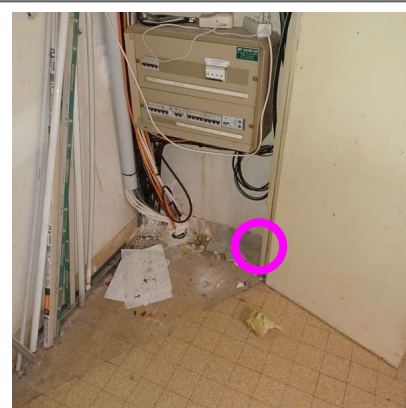
Prélèvement P002
Pièce Etage 1 - 106
Localisation Plinthes
Matériaux Colle
Date 11 octobre 2023
Résultat Absence d'amiante
Commentaire

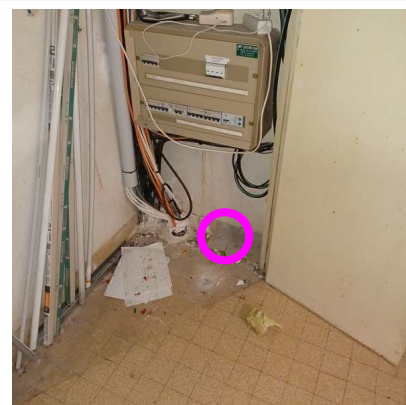
Prélèvement P003
Pièce Etage 1 - 106
Localisation Plinthes
Matériaux Colle
Date 11 octobre 2023
Résultat Absence d'amiante
Commentaire

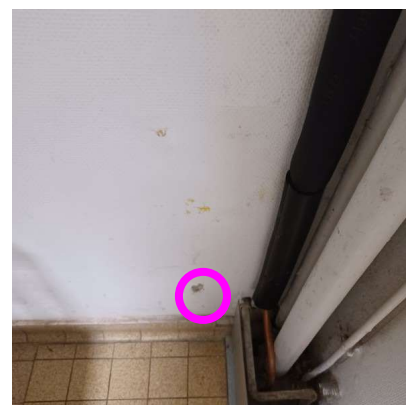
Prélèvement P004
Pièce Etage 1 - 106
Localisation Tous les murs
Matériaux Toile de verre + enduit
Date 11 octobre 2023
Résultat Absence d'amiante
Commentaire

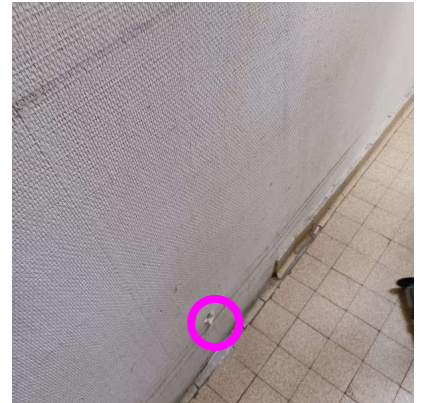
Prélèvement P005
Pièce Etage 1 - 106
Localisation Tous les murs
Matériaux Enduits lissés-talochés
Date 11 octobre 2023
Résultat Absence d'amiante
Commentaire

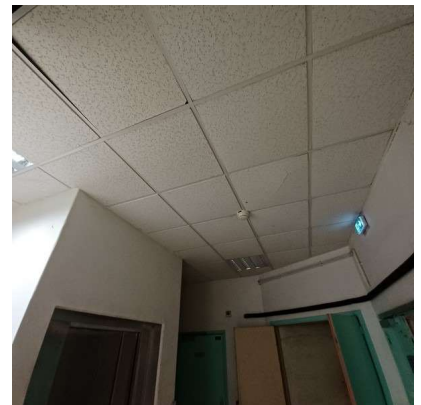
Prélèvement P006
Pièce Etage 1 - 106
Localisation Plafond
Matériaux Panneaux et plaques
Date 11 octobre 2023
Résultat Absence d'amiante
Commentaire

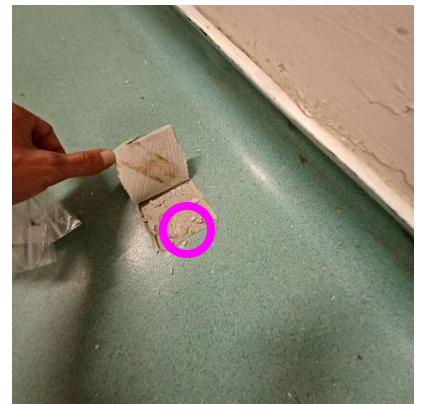
Prélèvement P007
Pièce Etage 1 - 143
Localisation Sol
Matériaux Ragréage
Date 11 octobre 2023
Résultat Absence d'amiante
Commentaire

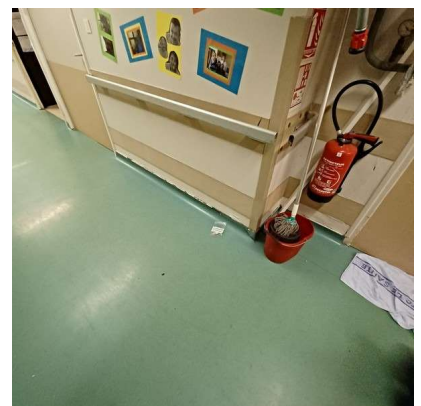
Prélèvement P008
Pièce Etage 1 - 143
Localisation Tous les murs
Matériaux Placoplâtre
Date 11 octobre 2023
Résultat Absence d'amiante
Commentaire

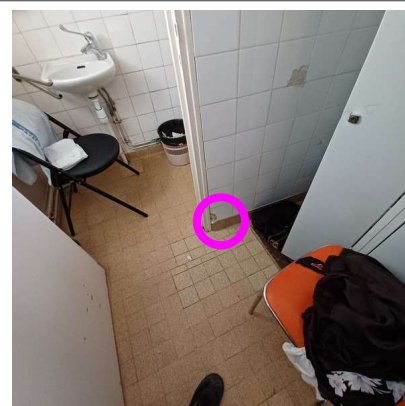
Prélèvement P010
Pièce Etage 1 - 101/102/103
Localisation Sol
Matériaux Colle de faïence
Date 11 octobre 2023
Résultat Absence d'amiante
Commentaire

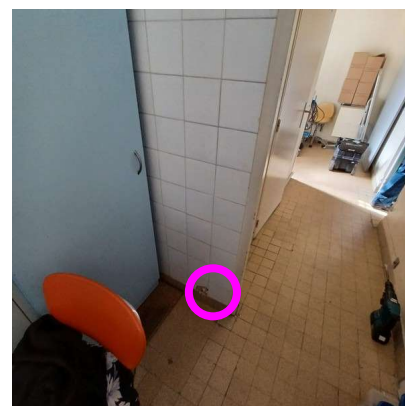
Prélèvement P011
Pièce Etage 1 - 101/102/103
Localisation Sol
Matériaux Colle de faïence
Date 11 octobre 2023
Résultat Absence d'amiante
Commentaire

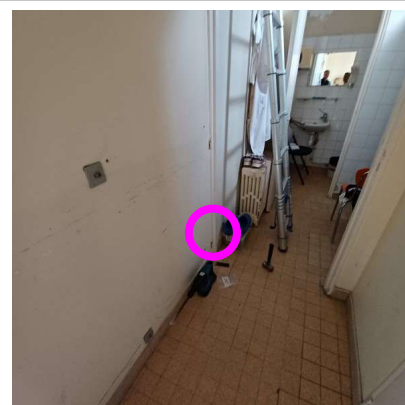
Prélèvement P012
Pièce Etage 1 - 101/102/103
Localisation Tous les murs
Matériaux Placoplâtre
Date 11 octobre 2023
Résultat Absence d'amiante
Commentaire

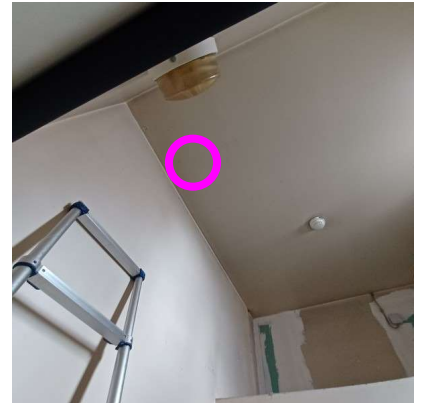
Prélèvement P013
Pièce Etage 1 - 101/102/103
Localisation Plafond
Matériaux Enduits lissés-talochés
Date 11 octobre 2023
Résultat Absence d'amiante
Commentaire

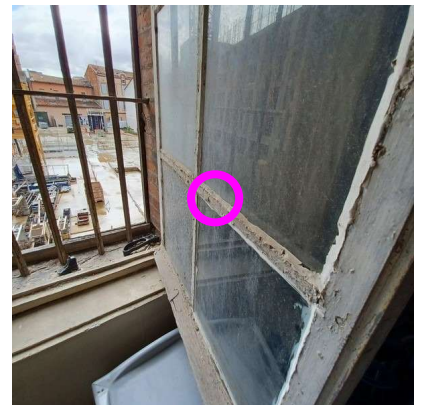
Prélèvement P014
Pièce Etage 1 - 101/102/103
Localisation Fenêtres anciennes
Matériaux Mastic
Date 11 octobre 2023
Résultat Absence d'amiante
Commentaire

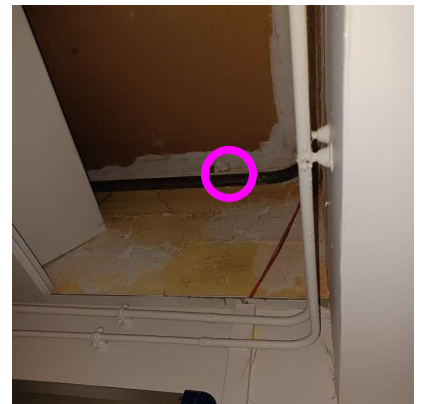
Prélèvement P015
Pièce Etage 1 - 143
Localisation Plafond en placoplâtre /Plénum
Matériaux Bande calicot
Date 11 octobre 2023
Résultat Absence d'amiante
Commentaire

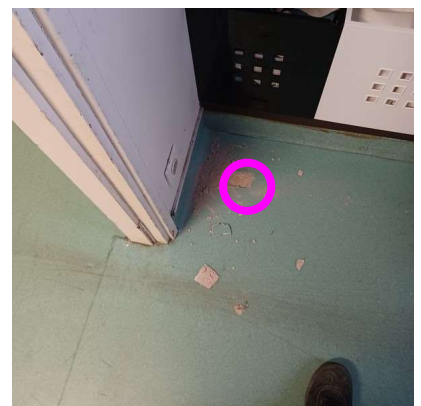
Prélèvement P016
Pièce Etage 1 - 107
Localisation Sol
Matériaux Ragréage
Date 11 octobre 2023
Résultat Absence d'amiante
Commentaire

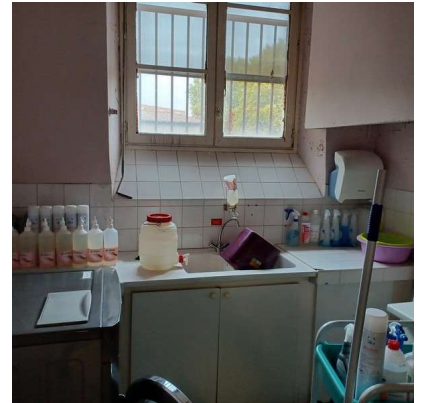
Prélèvement P017
Pièce Etage 1 - 142
Localisation Murs faïencés et paillasse
Matériaux Colle de faïence
Date 11 octobre 2023
Résultat Absence d'amiante
Commentaire

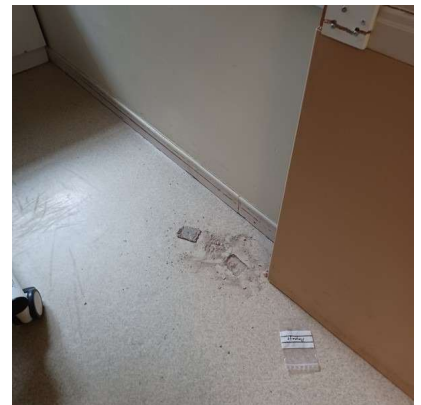
Prélèvement P018
Pièce Etage 1 - 142
Localisation Sol
Matériaux Ragréage
Date 11 octobre 2023
Résultat Absence d'amiante
Commentaire

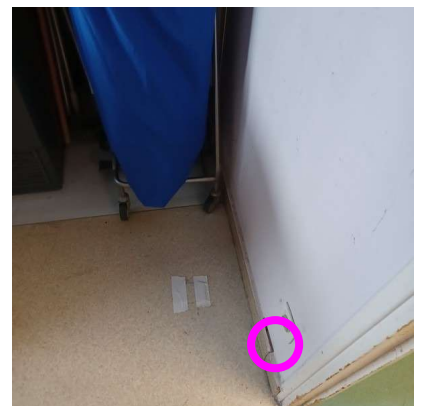
Prélèvement P019
Pièce Etage 1 - 142
Localisation Plinthes
Matériaux Colle
Date 11 octobre 2023
Résultat Absence d'amiante
Commentaire

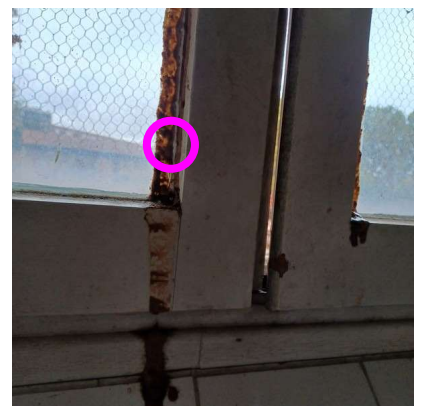
Prélèvement P020
Pièce Etage 1 - 142
Localisation Fenêtre
Matériaux Mastic
Date 11 octobre 2023
Résultat Absence d'amiante
Commentaire

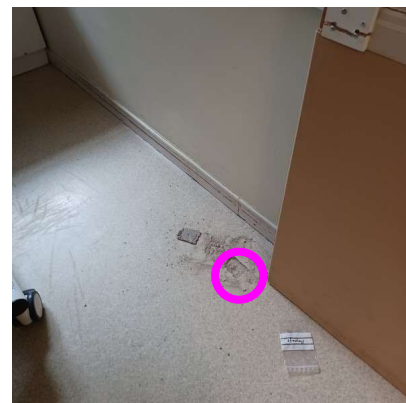
Prélèvement P021
Pièce Etage 1 - 141
Localisation Sol
Matériaux Ragréage
Date 11 octobre 2023
Résultat Présence d'amiante
Commentaire

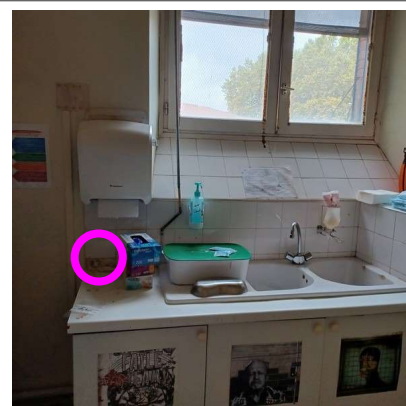
Prélèvement P022
Pièce Etage 1 - 141
Localisation Murs faïencés
Matériaux Colle de faïence
Date 11 octobre 2023
Résultat Absence d'amiante
Commentaire

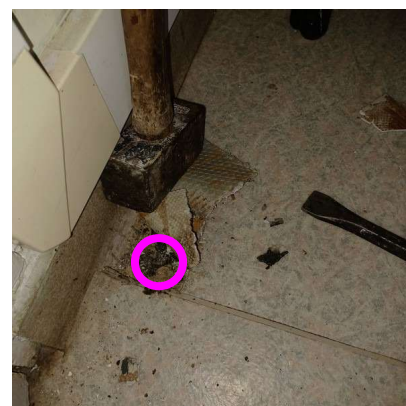
Prélèvement P023
Pièce Etage 1 - 108
Localisation Sol
Matériaux Colle noire 70 m²
Date 11 octobre 2023
Résultat Présence d'amiante
Commentaire

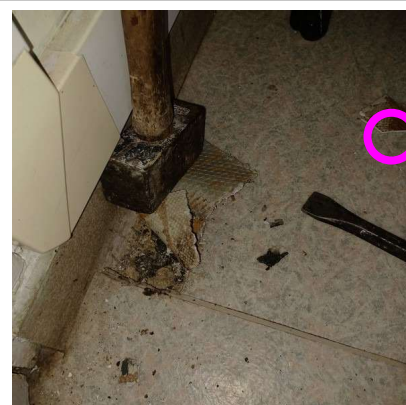
Prélèvement P024
Pièce Etage 1 - 108
Localisation Sol (sous revêtements pvc)
Matériaux Dalles de sol blanches
Date 11 octobre 2023
Résultat Présence d'amiante
Commentaire

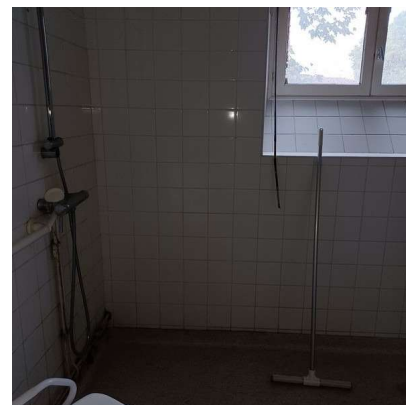
Prélèvement P026
 Pièce Etage 1 - 140
 Localisation Tous les murs
 Matériaux Colle de faïence
 Date 11 octobre 2023
 Résultat Absence d'amiante
 Commentaire

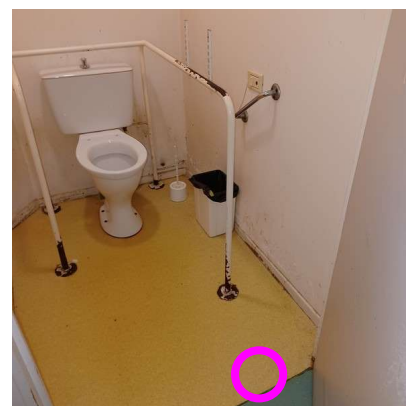
Prélèvement P027
 Pièce Etage 1 - WC
 Localisation Sol
 Matériaux Ragréage + colle noire 70 m²
 Date 11 octobre 2023
 Résultat Présence d'amiante
 Commentaire

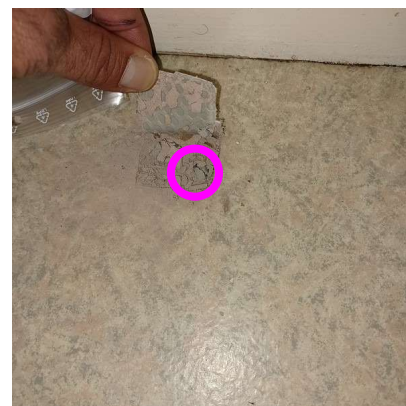
Prélèvement P028
 Pièce Etage 1 - 139
 Localisation Sol
 Matériaux Ragréage + colle noire
 Date 11 octobre 2023
 Résultat Présence d'amiante
 Commentaire

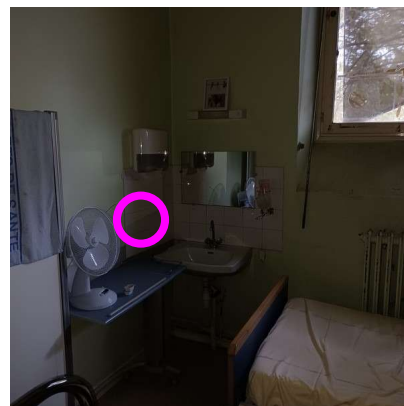
Prélèvement P029
Pièce Etage 1 - 139
Localisation Murs faïencés
Matériaux Colle de faïence
Date 11 octobre 2023
Résultat Absence d'amiante
Commentaire

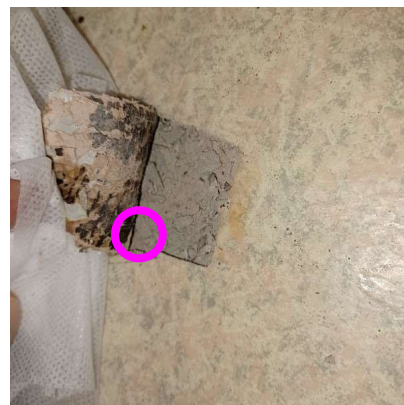
Prélèvement P030
Pièce Etage 1 - 109
Localisation Sol
Matériaux Ragréage + colle noire
Date 11 octobre 2023
Résultat Absence d'amiante
Commentaire

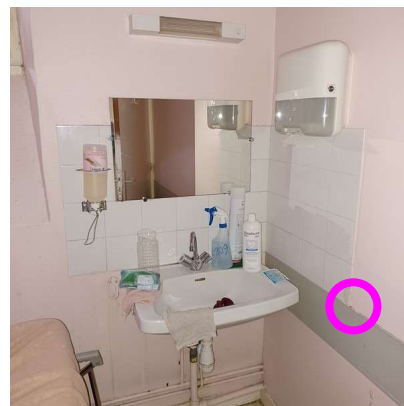
Prélèvement P031
Pièce Etage 1 - 109
Localisation Murs faïencés
Matériaux Colle de faïence
Date 11 octobre 2023
Résultat Absence d'amiante
Commentaire

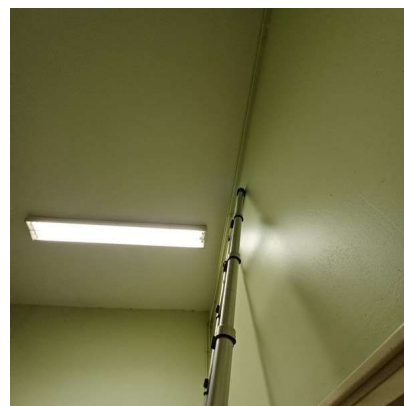
Prélèvement P032
Pièce Etage 1 - 139
Localisation Plafond
Matériaux Placoplâtre
Date 11 octobre 2023
Résultat Absence d'amiante
Commentaire

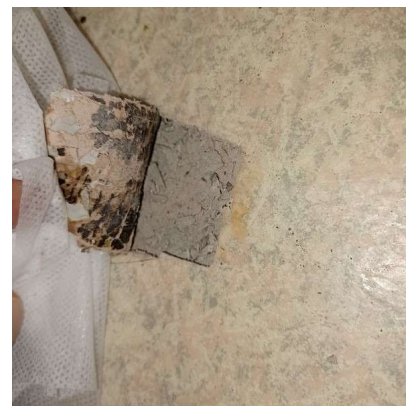
Prélèvement P033
 Pièce Etage 1 - 110
 Localisation Sol
 Matériaux Ragréage + colle noire
 Date 11 octobre 2023
 Résultat Absence d'amiante
 Commentaire

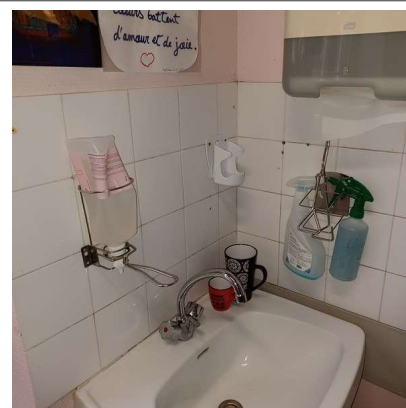
Prélèvement P034
 Pièce Etage 1 - 110
 Localisation Murs faïencés
 Matériaux Colle de faïence
 Date 11 octobre 2023
 Résultat Absence d'amiante
 Commentaire

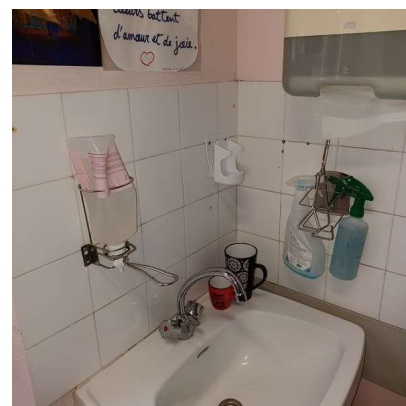
Prélèvement P035
 Pièce Etage 1 - 111
 Localisation Murs faïencés
 Matériaux Colle de faïence
 Date 11 octobre 2023
 Résultat Absence d'amiante
 Commentaire

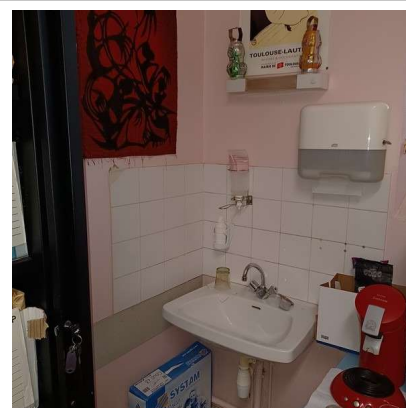
Prélèvement P036
 Pièce Etage 1 - 138
 Localisation Murs faïencés
 Matériaux Colle de faïence
 Date 11 octobre 2023
 Résultat Absence d'amiante
 Commentaire

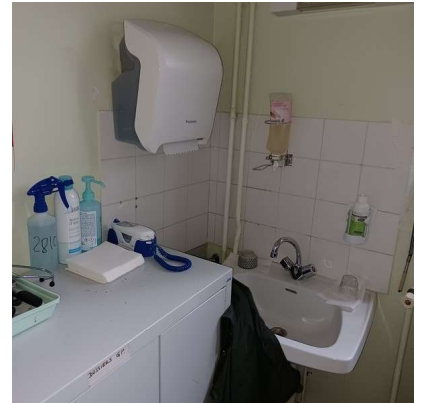
Prélèvement P037

Résultat Absence d'amiante

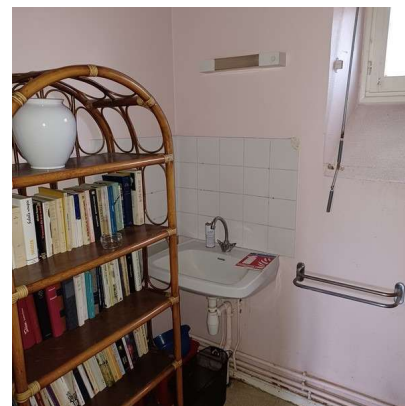
Prélèvement P041
 Pièce Etage 1 - 135
 Localisation Murs faïencés
 Matériaux Colle de faïence
 Date 11 octobre 2023
 Résultat Absence d'amiante
 Commentaire

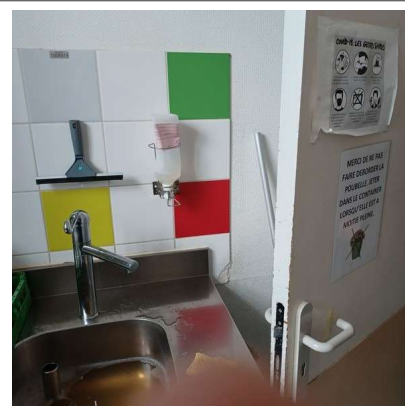
Prélèvement P042
 Pièce Etage 1 - 114
 Localisation Murs faïencés
 Matériaux Colle de faïence
 Date 11 octobre 2023
 Résultat Absence d'amiante
 Commentaire

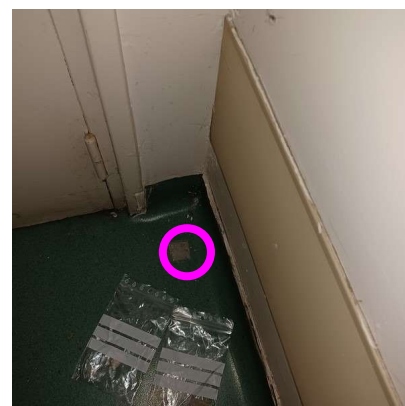
Prélèvement P043
 Pièce Étage 1 - Étage 1 > 125
 Localisation Sol
 Matériaux Ragréage
 Date 11 octobre 2023
 Résultat Absence d'amiante
 Commentaire

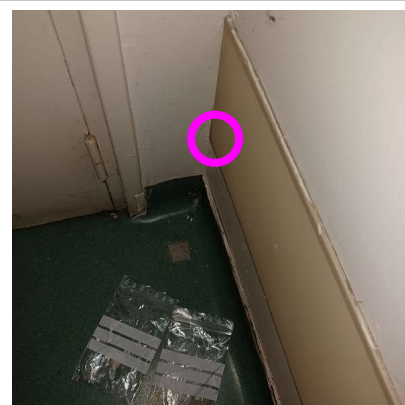
Prélèvement P044
 Pièce Étage 1 - Étage 1 > 125
 Localisation Tous les murs
 Matériaux Bande calicot + placoplâtre
 Date 11 octobre 2023
 Résultat Absence d'amiante
 Commentaire

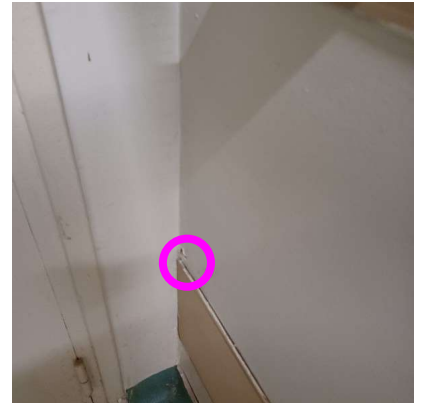
Prélèvement P045
Pièce Étage 1 - Étage 1 > 125
Localisation Tous les murs
Matériaux Bande calicot + placoplâtre
Date 11 octobre 2023
Résultat Absence d'amiante
Commentaire

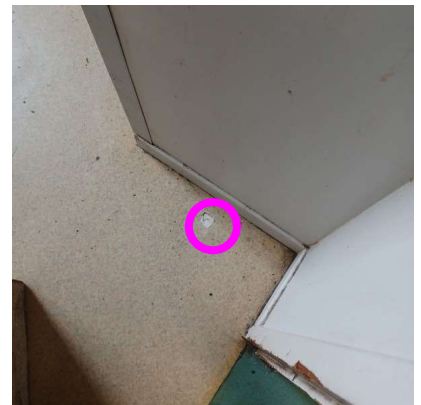
Prélèvement P046
Pièce Étage 1 - Étage 1 > 124
Localisation Sol
Matériaux Ragréage + colle noire
Date 11 octobre 2023
Résultat Présence d'amiante
Commentaire

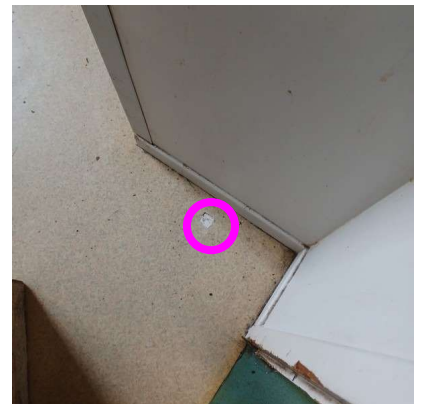
Prélèvement P047
Pièce Étage 1 - Étage 1 > 124
Localisation Sol
Matériaux Ragréage
Date 11 octobre 2023
Résultat Absence d'amiante
Commentaire

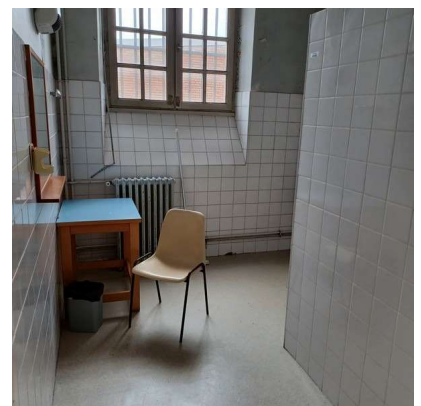
Prélèvement P048
Pièce Étage 1 - Étage 1 > 123
Localisation Tous les murs
Matériaux Colle de faïence
Date 11 octobre 2023
Résultat Absence d'amiante
Commentaire

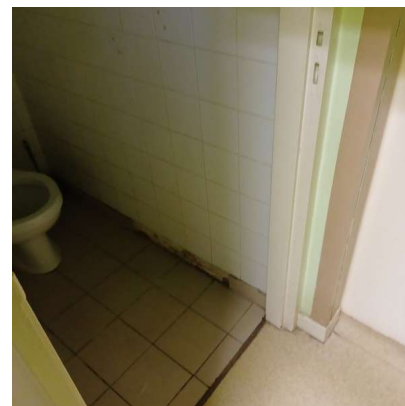
Prélèvement P049
Pièce Étage 1 - Étage 1 > 18
Localisation Murs faïencés
Matériaux Colle de faïence
Date 11 octobre 2023
Résultat Absence d'amiante
Commentaire

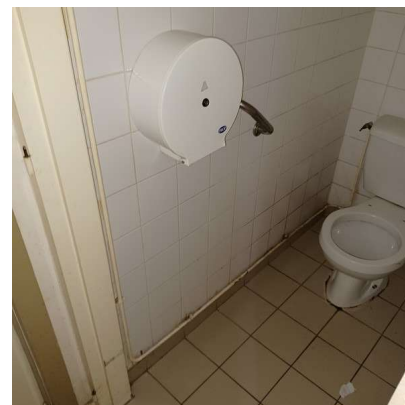
Prélèvement P050
Pièce Étage 1 - Étage 1 > 21
Localisation Murs faïencés
Matériaux Colle de faïence
Date 11 octobre 2023
Résultat Absence d'amiante
Commentaire

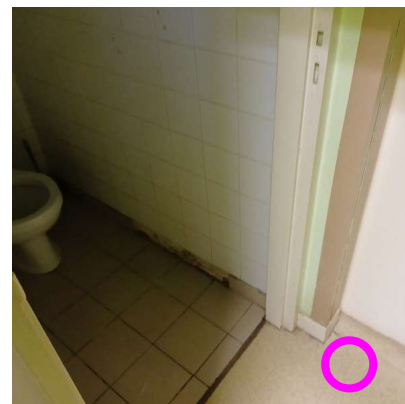
Prélèvement P051
Pièce Étage 1 - Étage 1 > 129
Localisation Sol
Matériaux PVC + Ragréage + colle noire
Date 11 octobre 2023
Résultat Absence d'amiante
Commentaire

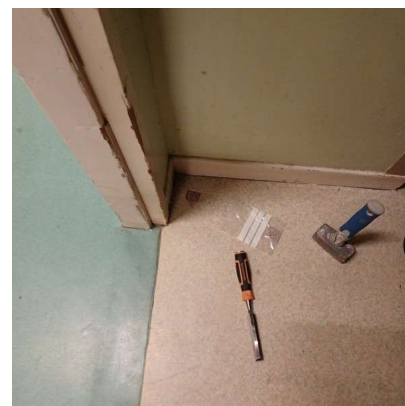
Prélèvement P052
Pièce Étage 1 - Étage 1 > 129
Localisation Sol
Matériaux Ragréage + colle
Date 11 octobre 2023
Résultat Absence d'amiante
Commentaire

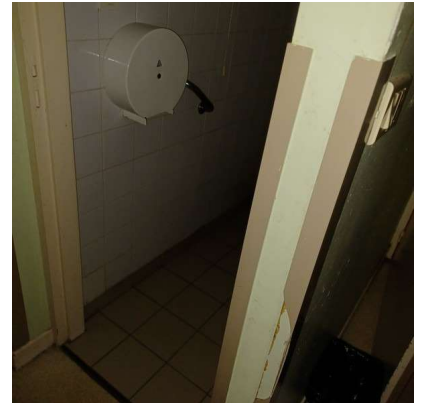
Prélèvement P053
Pièce Étage 1 - Étage 1 > 130
Localisation Murs faïencés
Matériaux Colle de faïence
Date 11 octobre 2023
Résultat Absence d'amiante
Commentaire

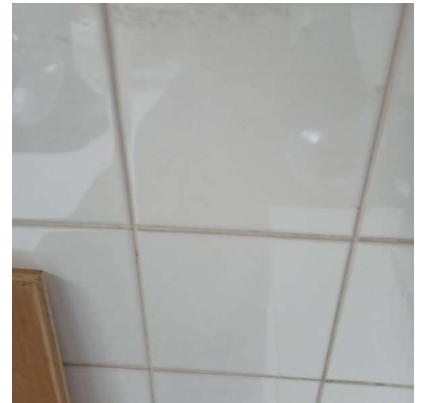
Prélèvement P054
Pièce Étage 1 - Étage 1 > 133
Localisation Murs faïencés
Matériaux Colle de faïence
Date 11 octobre 2023
Résultat Absence d'amiante
Commentaire

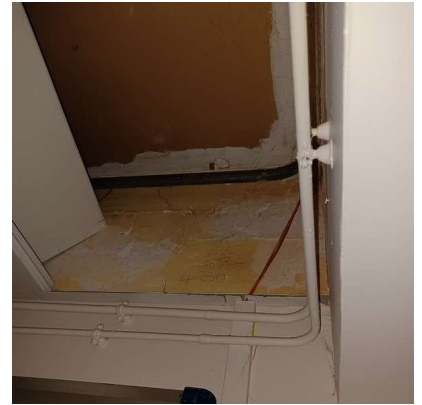
Pièce Etage 1 - 143
Localisation Plafond
Matériaux Panneaux et plaques métalliques
Date 11 octobre 2023
Résultat Absence d'amiante

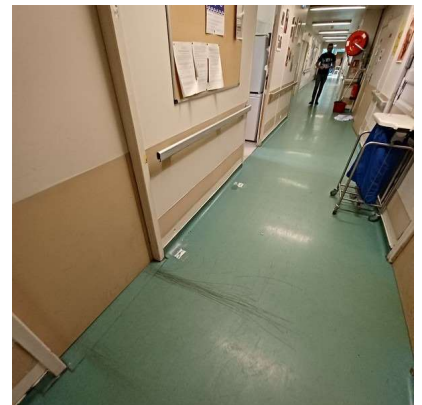
Pièce Etage 1 - 143
Localisation Sol
Matériaux
Date 11 octobre 2023
Résultat Absence d'amiante

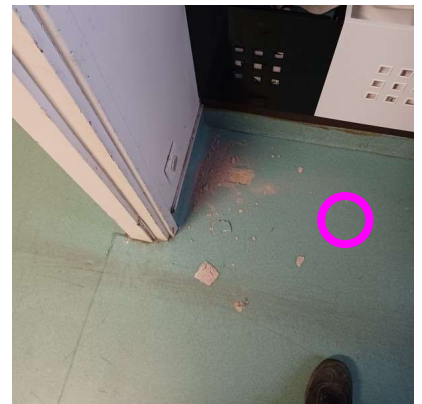
Pièce Etage 1 - 107
Localisation Sol
Matériaux PVC
Date 11 octobre 2023
Résultat Absence d'amiante

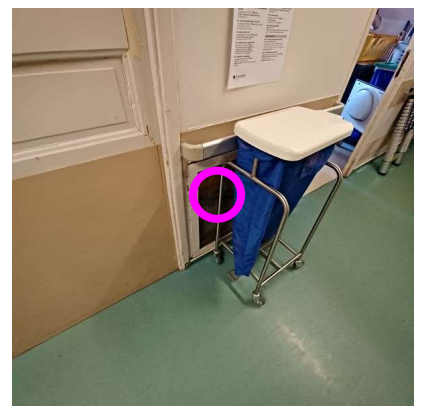
Pièce Etage 1 - 143
Localisation Volets et clapets coupe-feu
Matériaux
Date 11 octobre 2023
Résultat Absence d'amiante

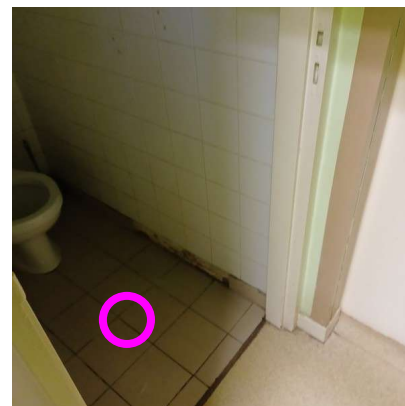
Pièce Étage 1 - Étage 1 > 18

Résultat Absence d'amiante

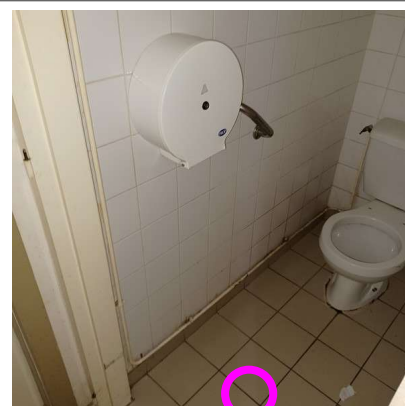
Pièce Étage 1 - Étage 1 > 21

Résultat Absence d'amiante

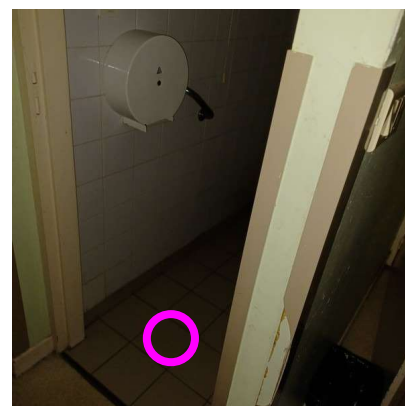
Pièce Étage 1 - Étage 1 > 130

Résultat Absence d'amiante

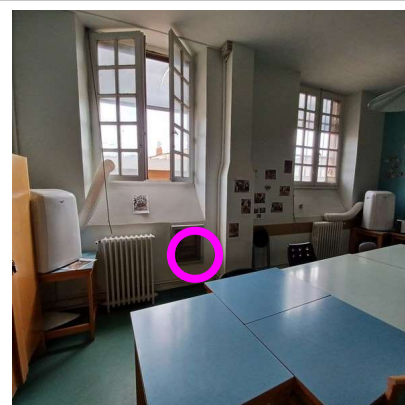
Pièce Étage 1 - Étage 1 > 115/116/134

Résultat Absence d'amiante

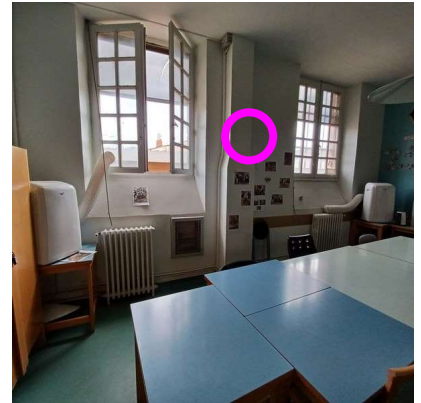
Pièce Étage 1 - Étage 1 > 115/116/134
Localisation Coffrage
Matériaux
Date 11 octobre 2023
Résultat Absence d'amiante

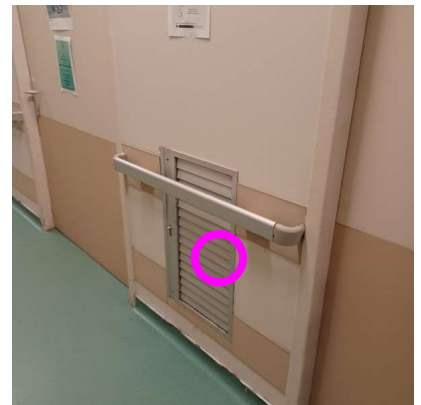
Pièce Étage 1 - Étage 1 > 125
Localisation Volets et clapets coupe-feu
Matériaux
Date 11 octobre 2023
Résultat Absence d'amiante

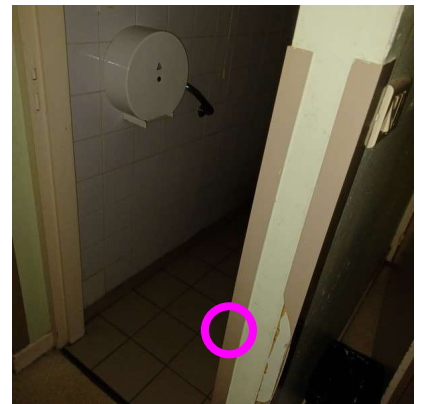
Pièce Étage 1 - Étage 1 > 133
Localisation Sol
Matériaux
Date 11 octobre 2023
Résultat Absence d'amiante

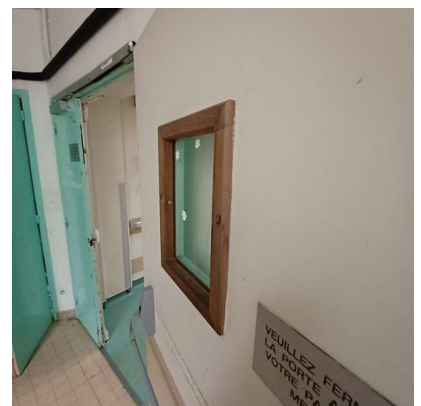
Pièce Étage 1 - Étage 1 > 125
Localisation Portes coupe-feu et oculus
Matériaux
Date 11 octobre 2023
Résultat Absence d'amiante
