Pré-Rapport du 28/06/2024 de la mission de repérage des matériaux et produits contenant de l'amiante avant réalisation de travaux dans un immeuble bâti

ATELIER INDUSTRIEL DE L'AERONAUTIQUE DE CUERS PIERREFEU
BATIMENT AC 372
83049 CUERS PIERREFEU

Date du rapport : 28/06/2024

Référence du dossier : 2406CPASO -
B112220000000812

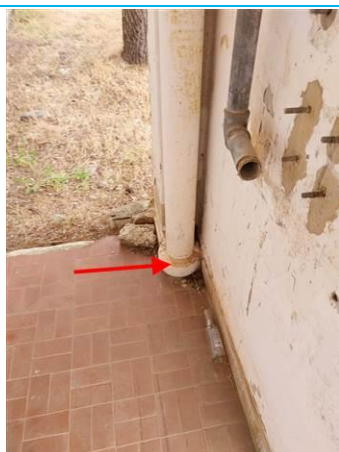
Matériaux : ZPSO-094
Prélèvement :
Description : Conduit en fibres-ciment
Localisation : RDC - ENTREE 2
Résultat : Présence d'amiante

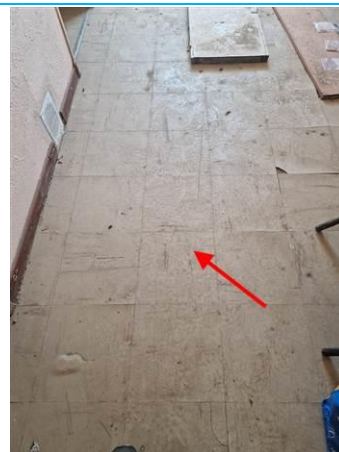
Matériaux : ZPSO-003
Prélèvement : P003
Description : Dalle de sol gris + colle jaune non séparables
Localisation : R+2 - DEGAGEMENT 1
Résultat : Présence d'amiante

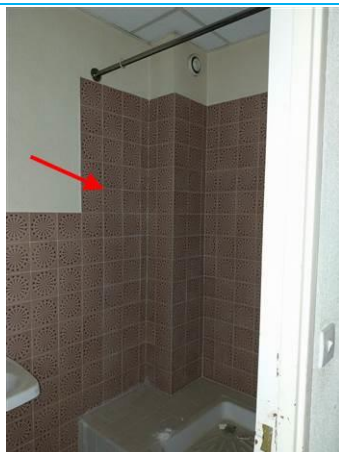
Matériaux : ZPSO-078
Prélèvement : P015
Description : Colle grise de faïence rose rosace
Localisation : R+2 - SDB CH 40
Résultat : Présence d'amiante

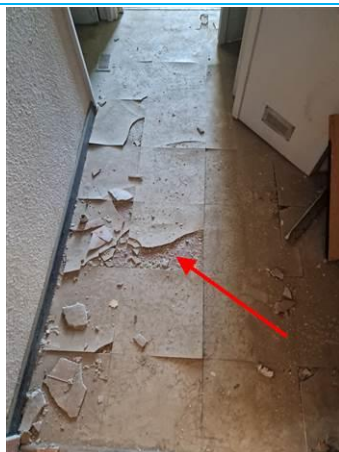
Matériaux : ZPSO-027
Prélèvement : P049
Description : Dalle de sol + colle
Localisation : R+2 - ENTREE CH 25
Résultat : Présence d'amiante

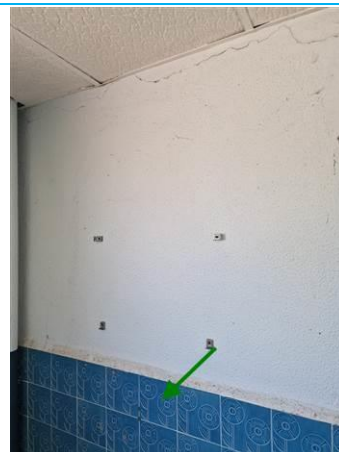
Matériaux : ZPSO-023
Prélèvement : P052
Description : Colle grise de faïence bleu
Localisation : R+2 - SANITAIRES 3
Résultat : Présence d'amiante

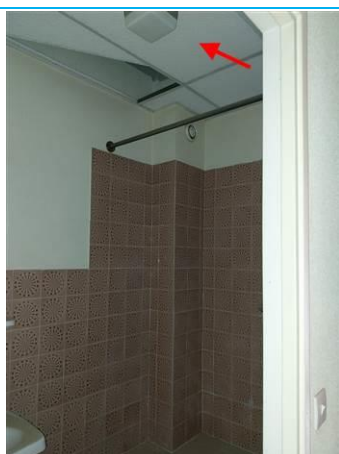
Matériaux : ZPSO-024
Prélèvement : P054
Description : Faux plafonds relief
Localisation : R+2 - SANITAIRES 3
Résultat : Présence d'amiante

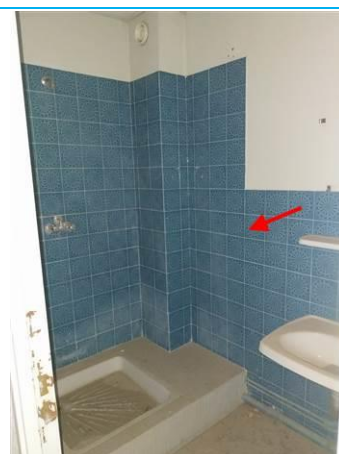
Matériaux : ZPSO-025
Prélèvement : P056
Description : Colle beige de faïence bleu rosace
Localisation : R+2 - SDB CH 28
Résultat : Présence d'amiante

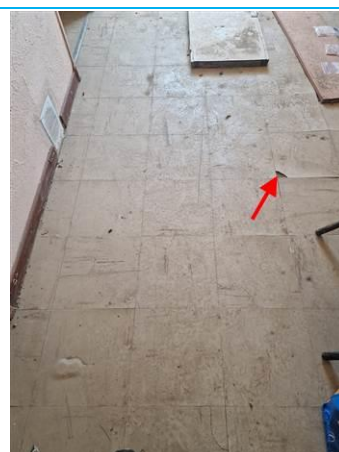
Matériaux : ZPSO-042
Prélèvement : P101
Description : colle de Dalle de sol gris blanc
Localisation : R+1 - CH 11
Résultat : Présence d'amiante

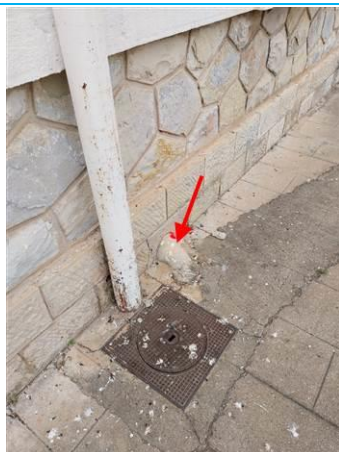
Matériaux : ZPSO-083
 Prélèvement : P152
 Description : Conduit en fibres-ciment
 Localisation : RDC - EXTERIEUR - EXTERIEUR
 Résultat : Présence d'amiante

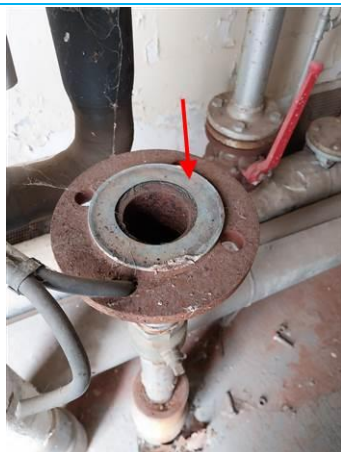
Matériaux : ZPSO-092
Prélèvement : P163
Description : Joints de brides
Localisation : RDC - CHAUFFERIE
Résultat : Présence d'amiante
