# Pré-Rapport du 27/06/2024 de la mission de repérage des matériaux et produits contenant de l'amiante avant réalisation de travaux dans un immeuble bâti

### Bâtiment 368

Atelier Industriel de l'Aéronautique de Cuers Pierrefeu Bâtiments  
AC 368  
(Bâti 368)  
83390 CUERS

## SYNTHESE DU RAPPORT :

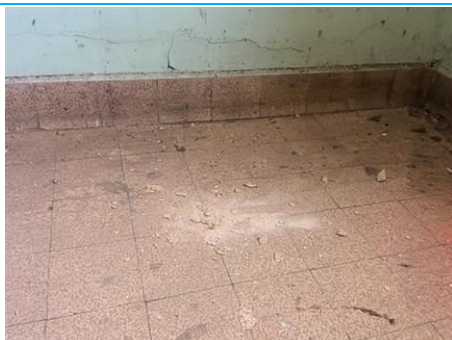
Matériaux : ZPSO-001

Résultat : Absence d'amiante

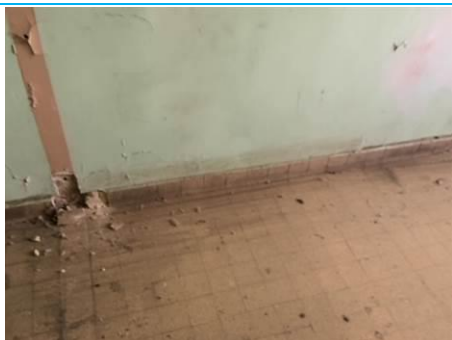
Matériaux : ZPSO-003

Résultat : Absence d'amiante

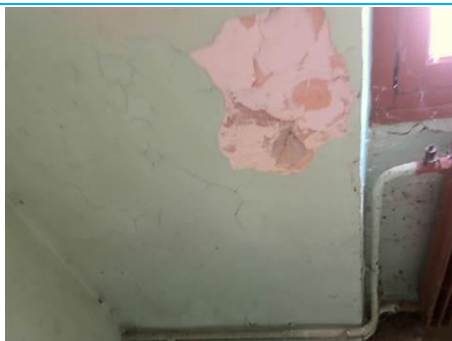
Matériaux : ZPSO-004

**Résultat : Présence d'amiante**

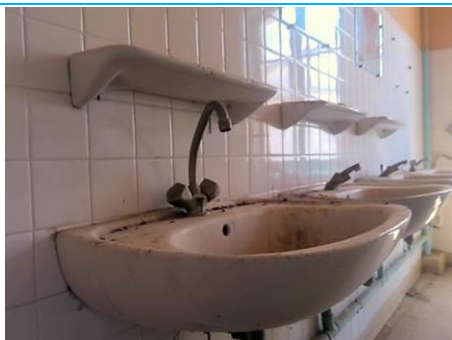
**Matériaux : ZPSO-005**

**Résultat : Absence d'amiante**

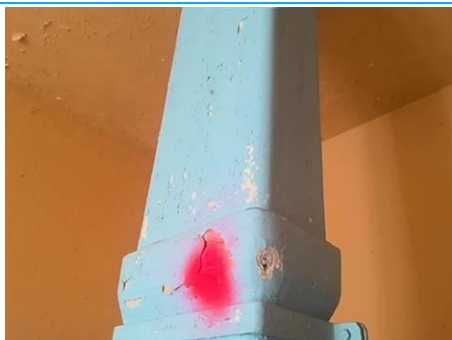
**Matériaux : ZPSO-007**

**Résultat : Absence d'amiante**

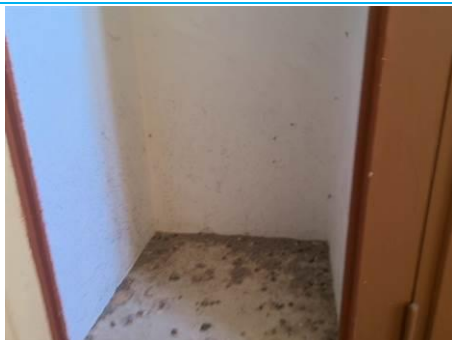
**Matériaux : ZPSO-009**

**Résultat : Absence d'amiante**

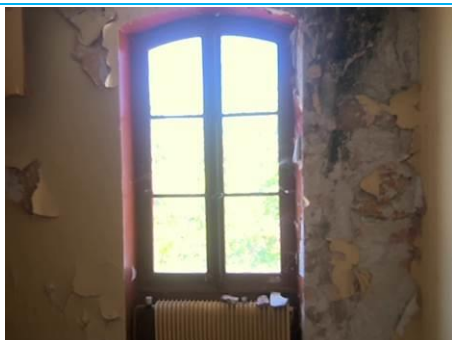
Matériaux : ZPSO-011  
Prélèvement : P014

Description : Joint de mastic de vitrage blanc sur fenêtre bois  
Localisation : 4ème étage - Pièce 3 + Placards  
Résultat : Absence d'amiante

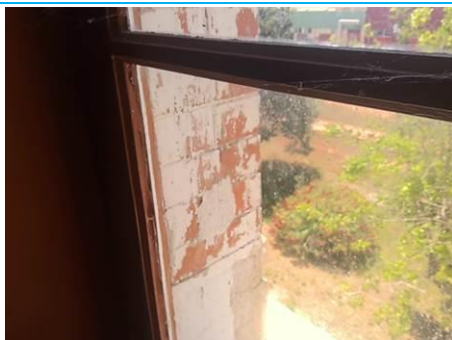
Matériaux : ZPSO-013  
Prélèvement : P016

Description : Colle d'assemblage brique rouge  
Localisation : 4ème étage - Pièce 3 + Placards  
Résultat : Absence d'amiante

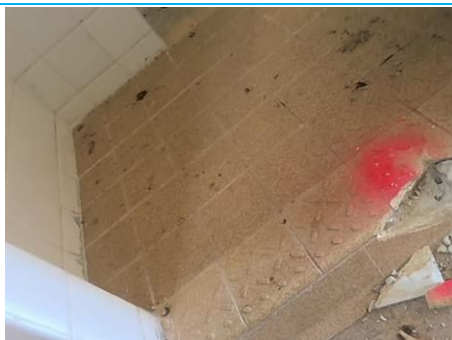
Matériaux : ZPSO-021  
 Prélèvement : P027  
 Description : Colle de carrelage anti dérapent  
 Localisation : 4ème étage - Sanitaire Hall D  
 Résultat : Absence d'amiante

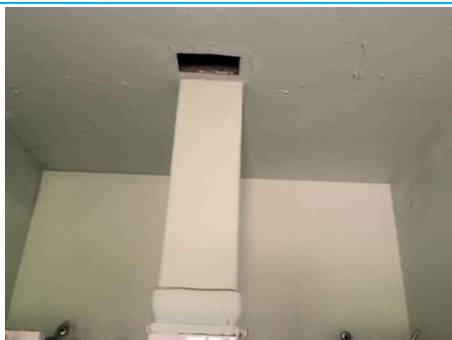
Matériaux : ZPSO-023  
 Prélèvement : P029  
 Description : Conduit en fibres-ciment rectangulaire  
 Localisation : 4ème étage - Sanitaire hall D  
 Résultat : Présence d'amiante

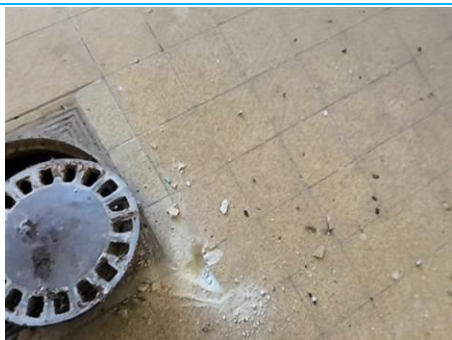
Matériaux : ZPSO-001

**Résultat : Présence d'amiante**

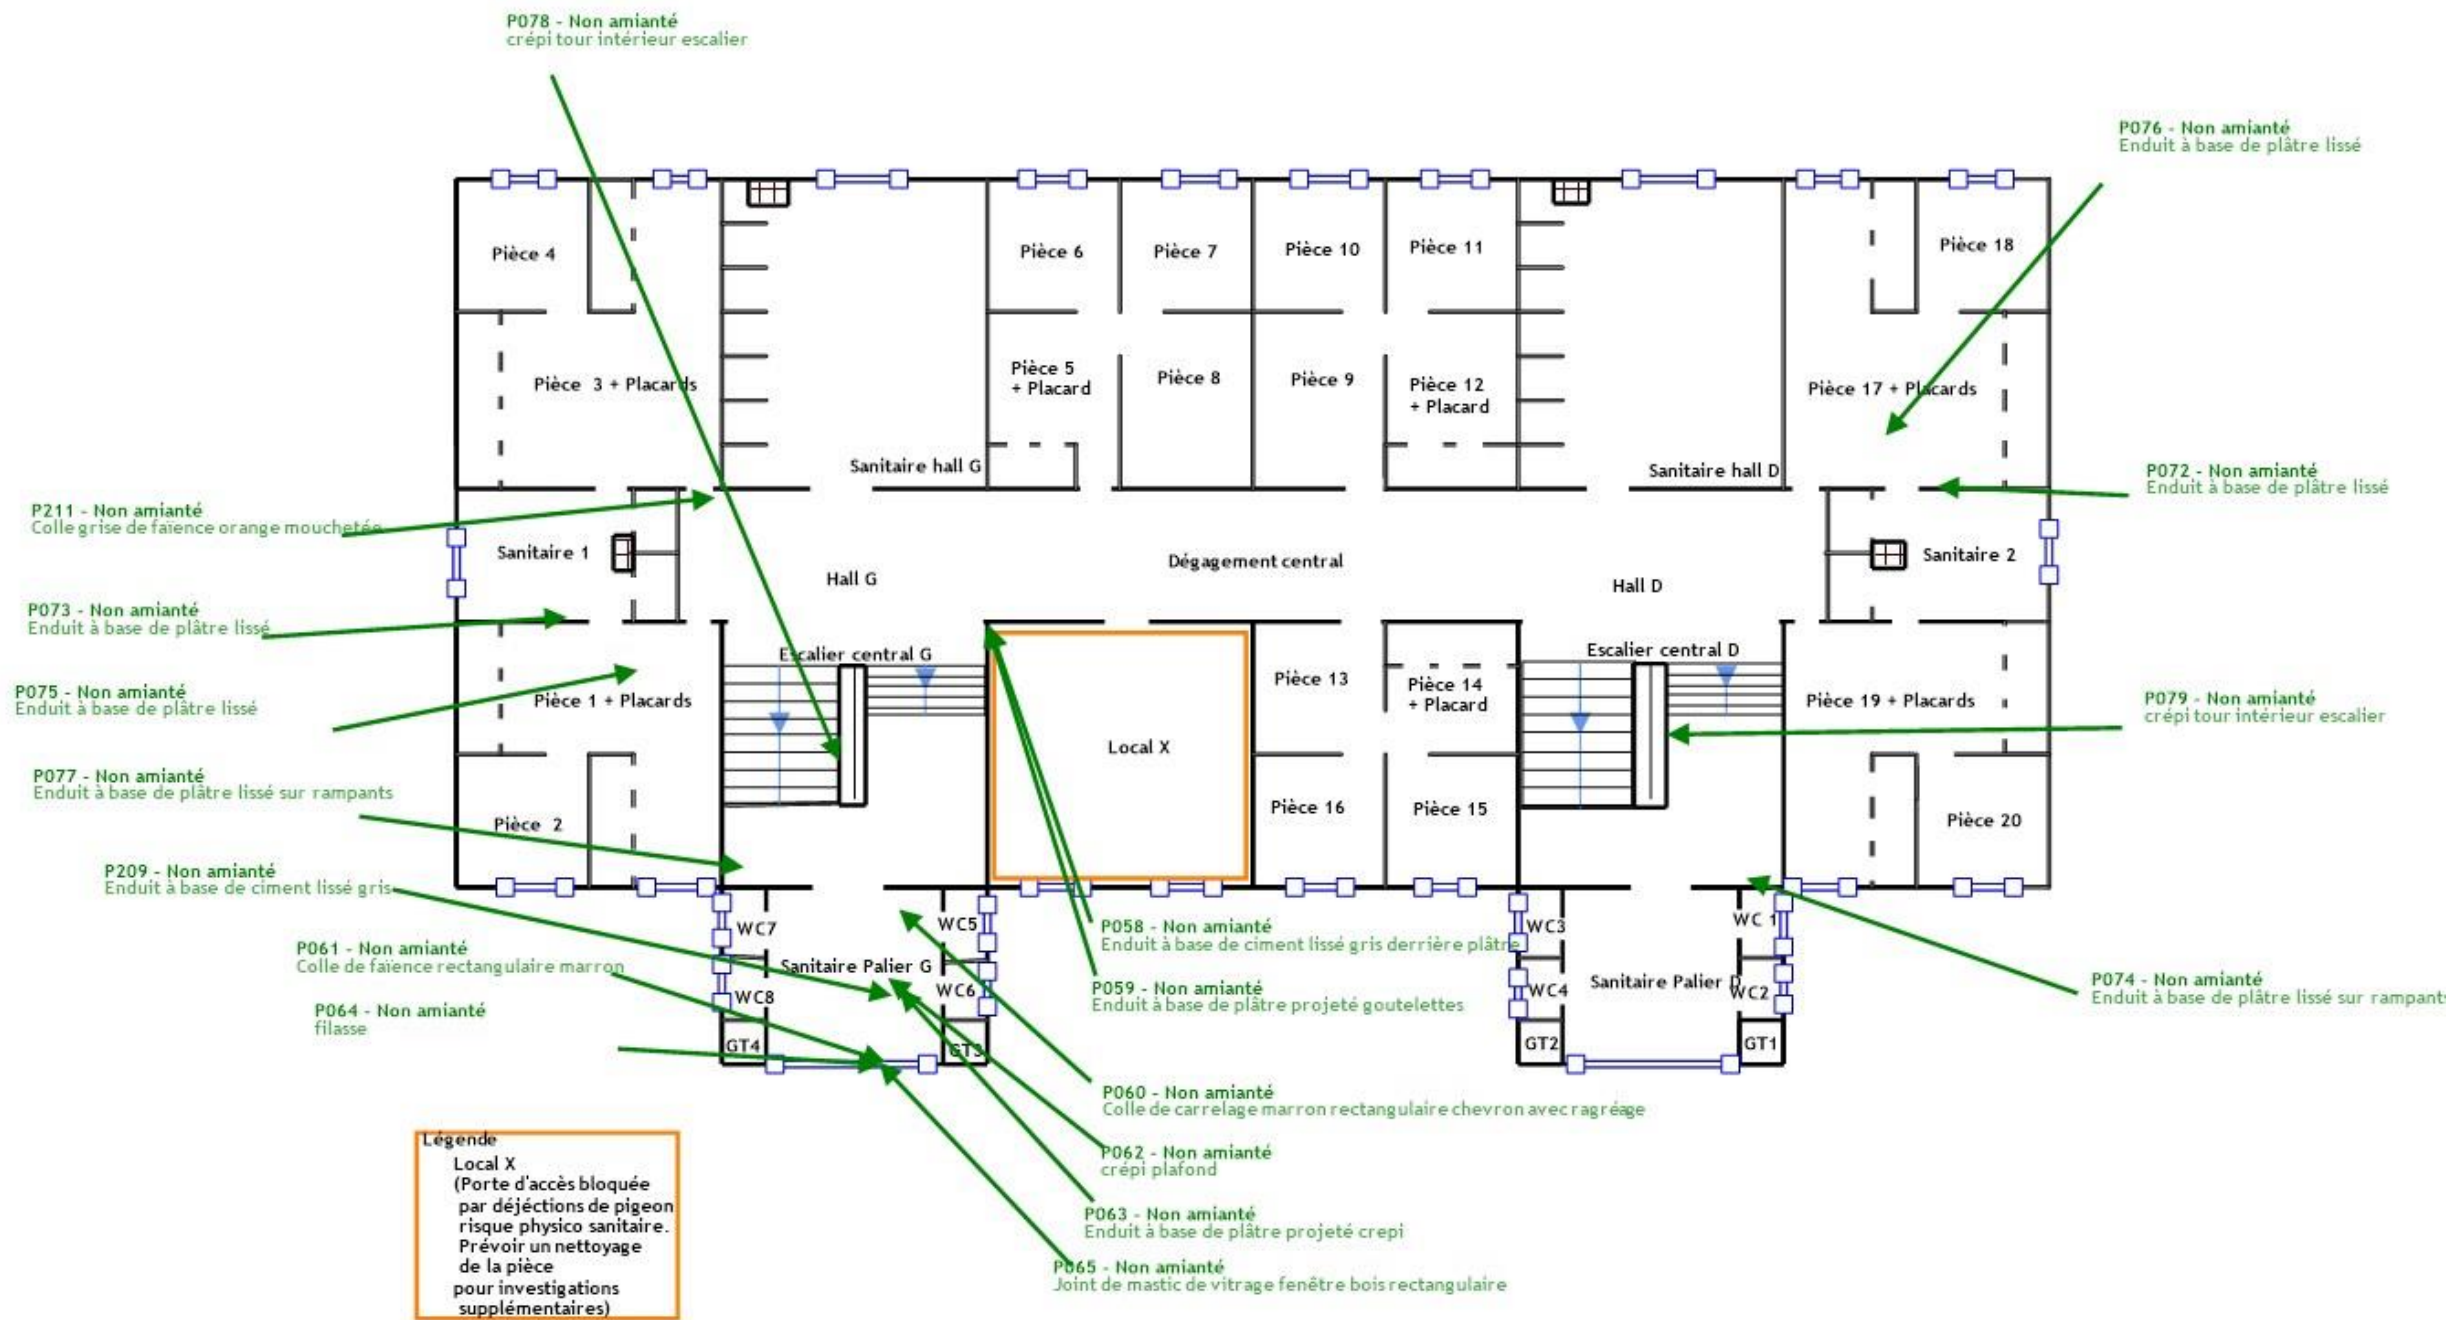
Local X  
(Porte d'accès bloquée  
par déjections de pigeon  
risque physico sanitaire.  
Prévoir un nettoyage  
de la pièce  
pour investigations  
supplémentaires)

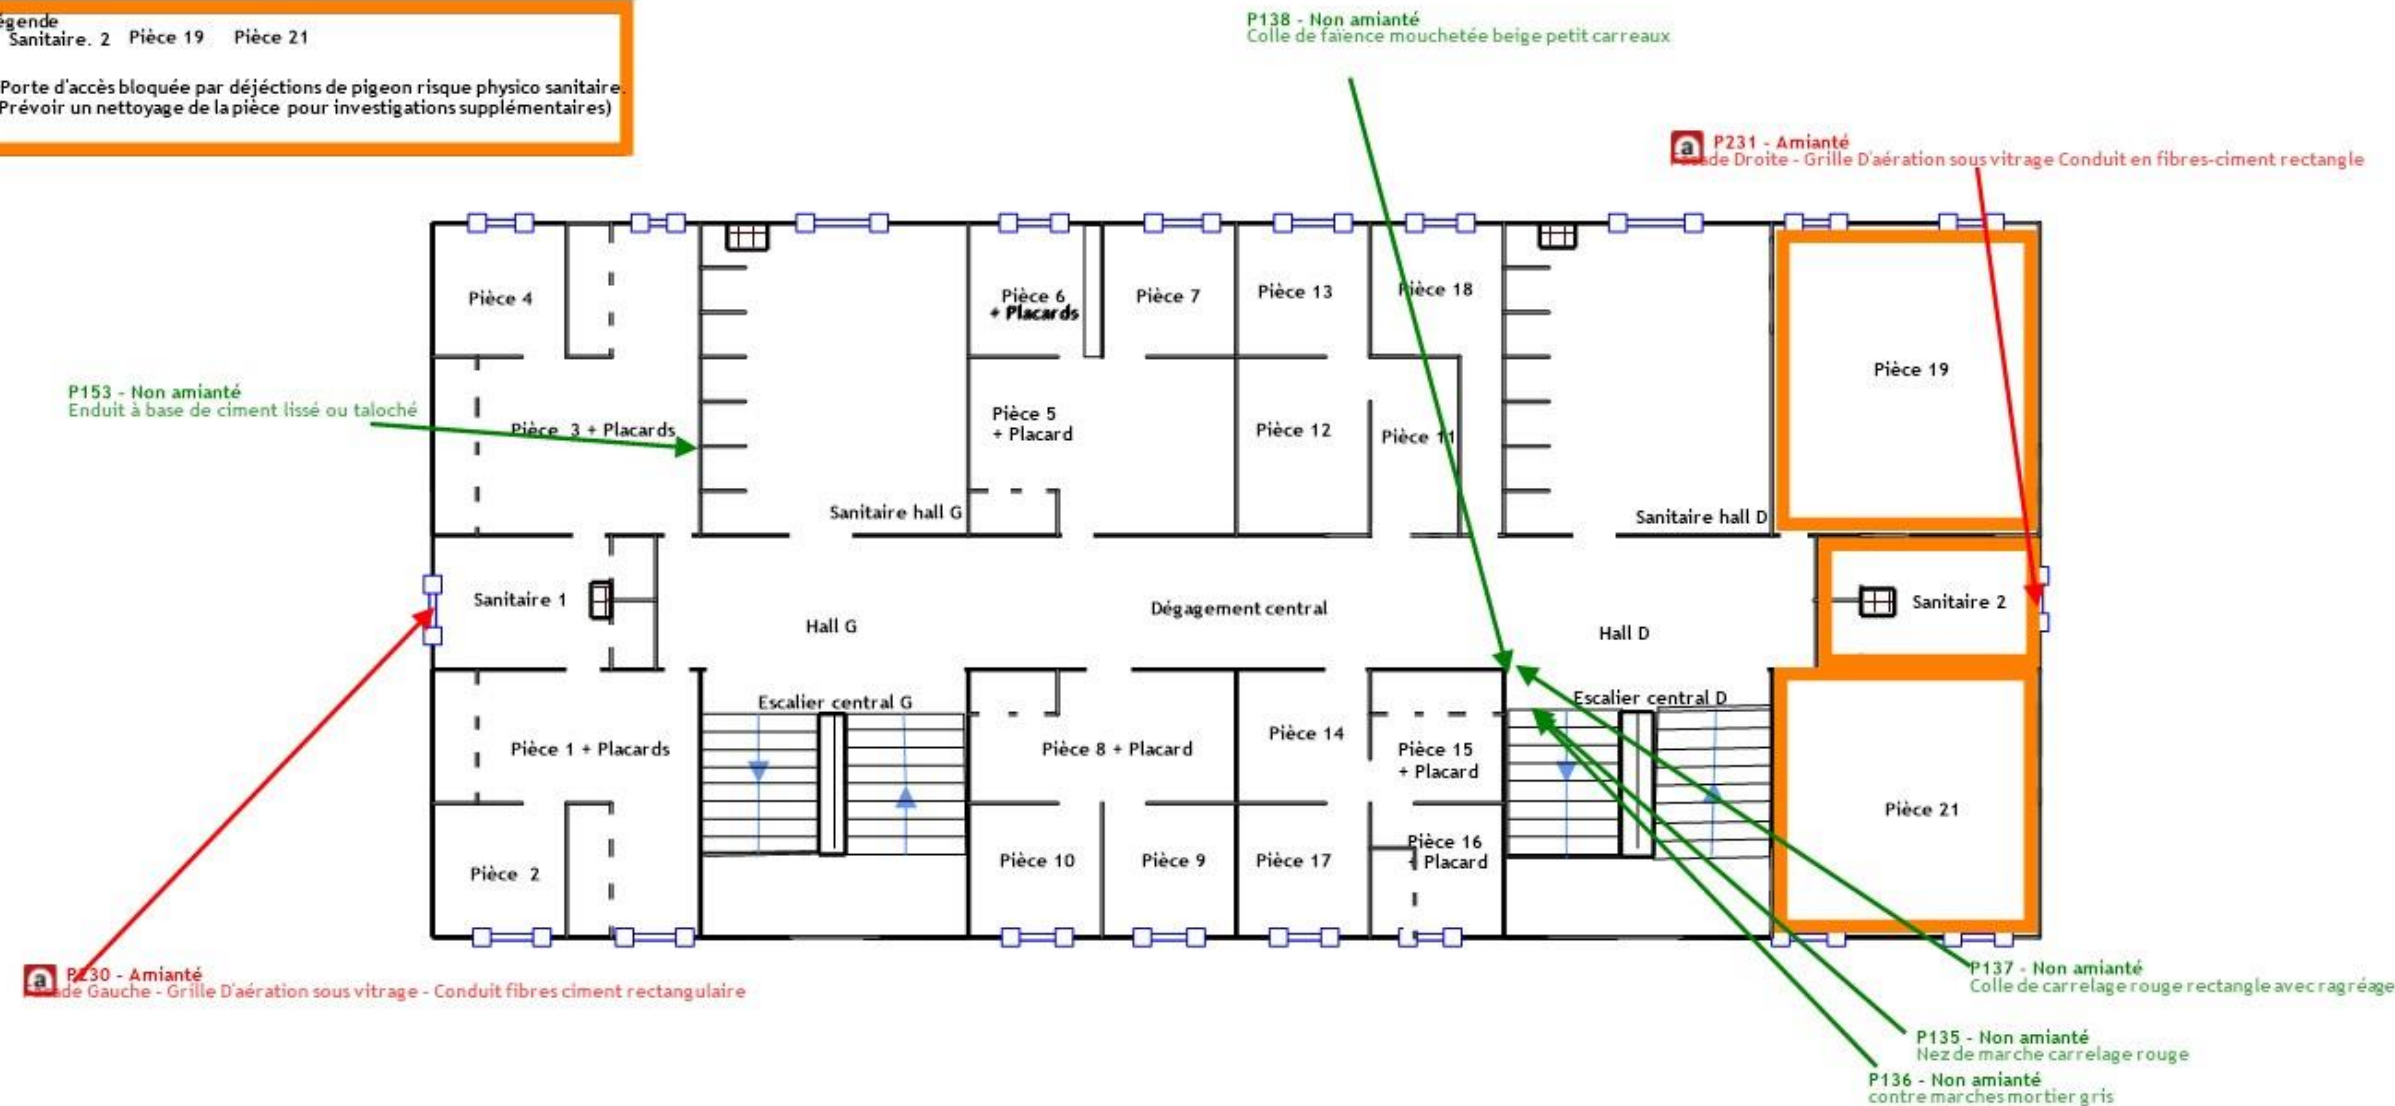
(Porte d'accès bloquée par déjections de pigeon risque physico sanitaire.  
Prévoir un nettoyage de la pièce pour investigations supplémentaires)

**a ZPSO-005 - Amianté**  
Colle de faïence blanche petit carreaux
