Pré-Rapport du 27/06/2024 de la mission de repérage du plomb avant travaux dans un immeuble bâti

Bâtiment AC 368

Atelier Industriel de l'Aéronautique de Cuers Pierrefeu
(Bâti 368)
83390 CUERS

Date du rapport : 27/06/2024

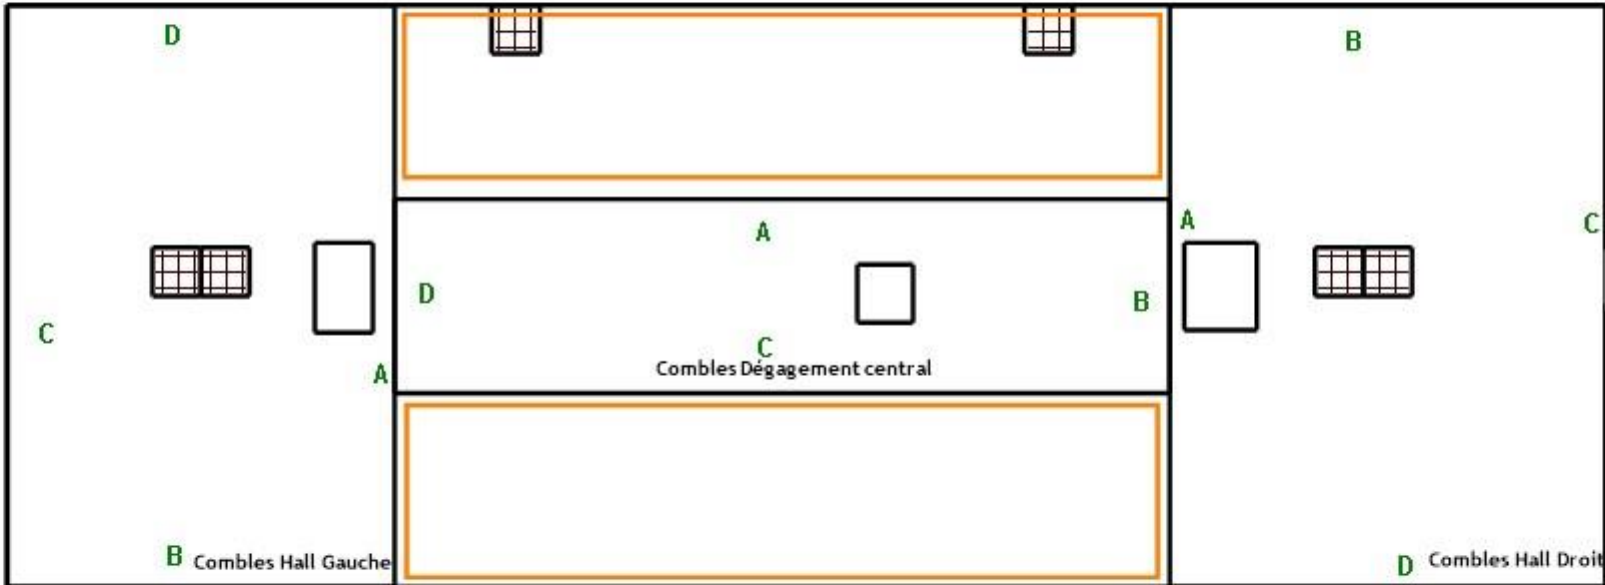
<div>5ème Etage / Combles / Bâti 368 - Plan Combles</div> <div><div>Légende 5ème étage - Plénum Plafond (Hauteur trop importante Prévoir un moyen d'accès pour réaliser des investigations complémentaires)</div><div>

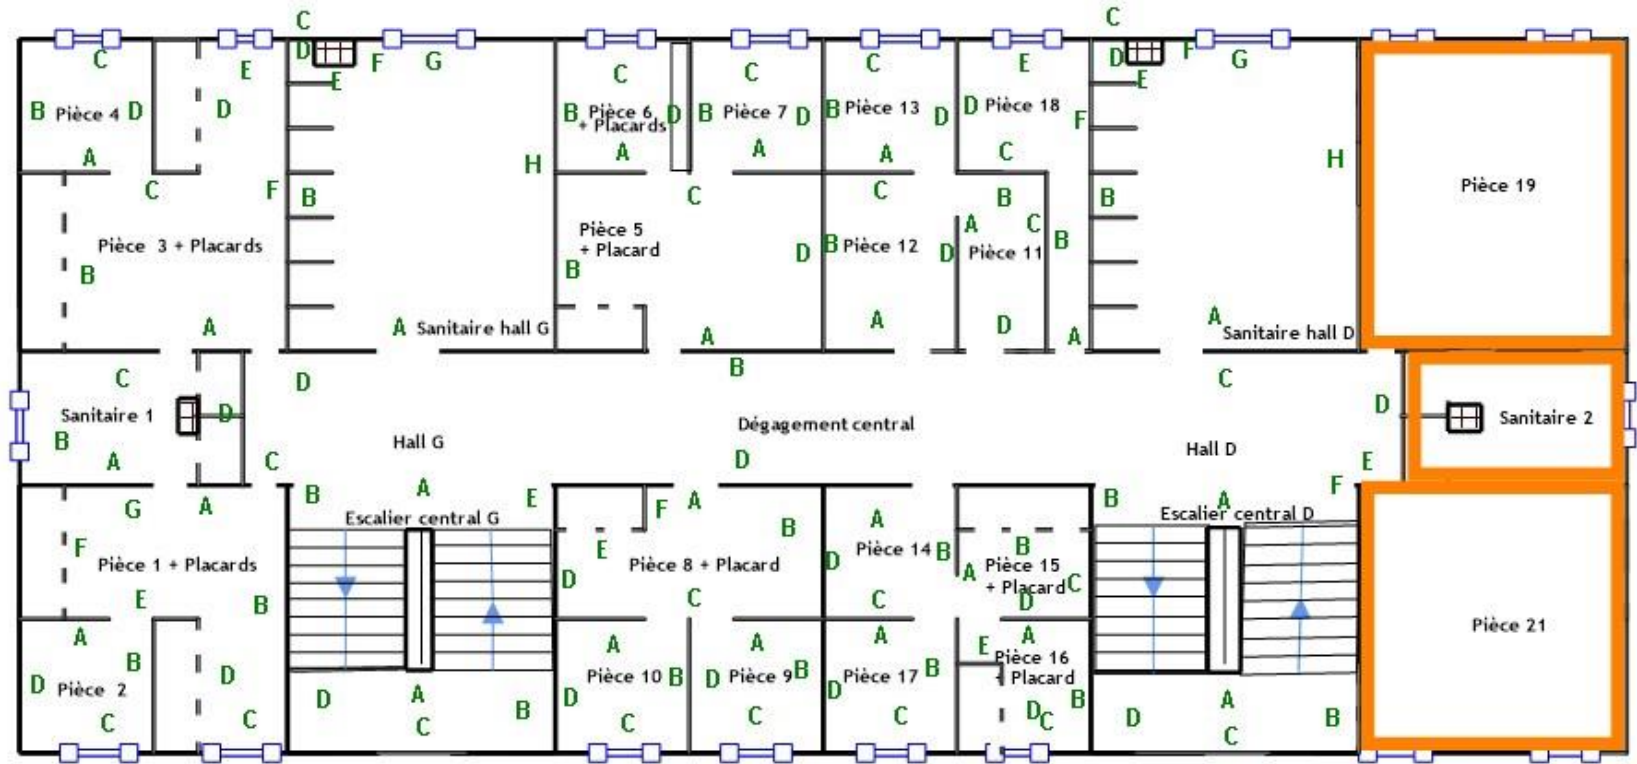
2ème Etage / Locaux / Bâti 368 - Plan 2ème

Légende
Sanitaire. 2 Pièce 19. Pièce 21
(Porte d'accès bloquée
par déjections de pigeon
risque physico sanitaire.
Prévoir un nettoyage
de la pièce
pour investigations
supplémentaires)
