### Aire de carénage du port des Sables d'Olonne (85)

EXPERTISE DU DECANTEUR LAMELLAIRE DP3DL058030P – CVE2401444

Version A – Le 28/06/2024

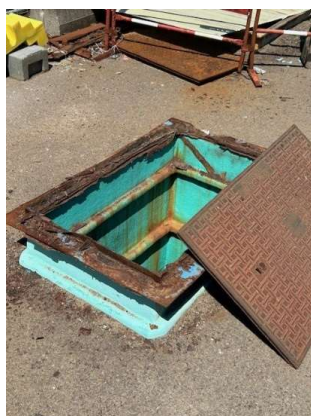
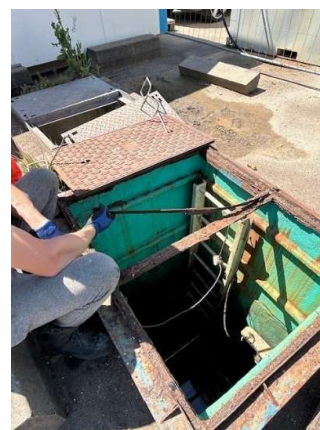
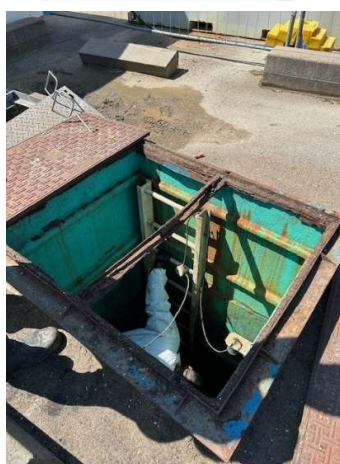
Tous les tampons et les cadres des accès des ouvrages constitutifs du procédé de traitement des eaux de carénage et pluviales ont une corrosion très avancée.

Certains tampons pourraient passer, sous l'action de charges d'exploitation extérieures, au travers des rehausses des accès et se retrouver, dans le fond des ouvrages constitutifs du procédé de traitement des eaux de carénage et pluviales.

Une sécurisation des cadres et de tampons des réhausses des accès des ouvrages constitutifs du procédé de traitement des eaux de carénage et pluviales, est à opérer, en urgence.

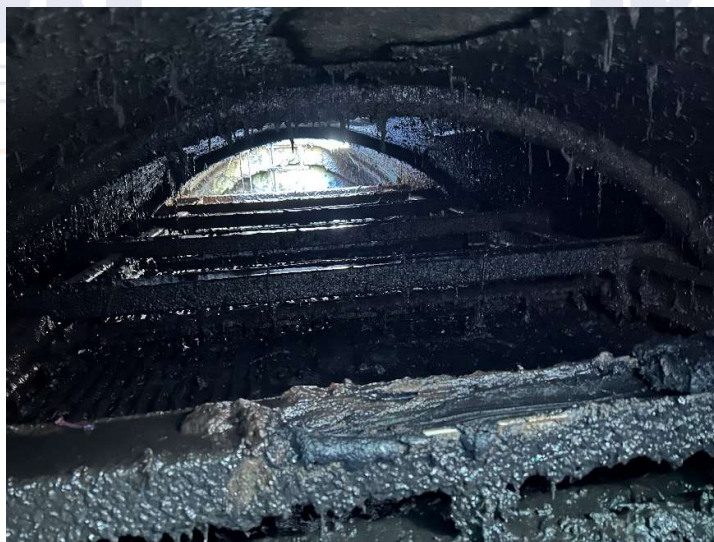
L'inspection du décanteur lamellaire ne démontre aucune déformation, aucune fissuration et aucune voie d'eau au niveau de la cuverie du décanteur lamellaire.

La structure en composite polyester est en parfaite état visuel de conservation et ne dévoile aucune dégradation d'aspect type dédoubleage de matière ou porosité.

Si des défauts étaient découverts dans les zones non accessibles, à ce jour, rien ne semble être rédhibitoire à une réparation ponctuelle.

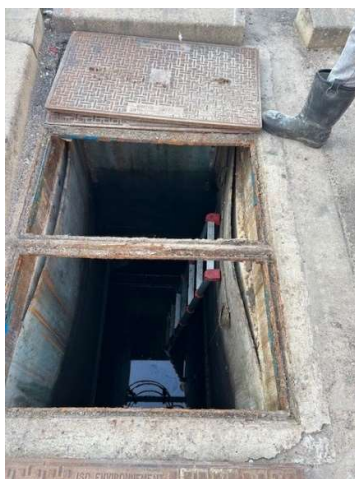
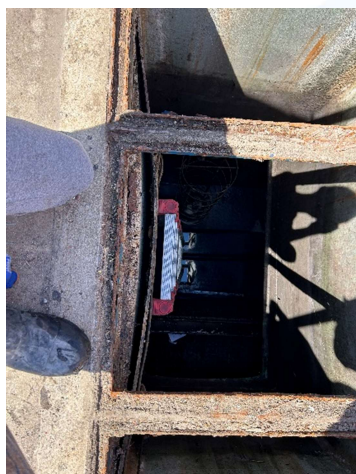
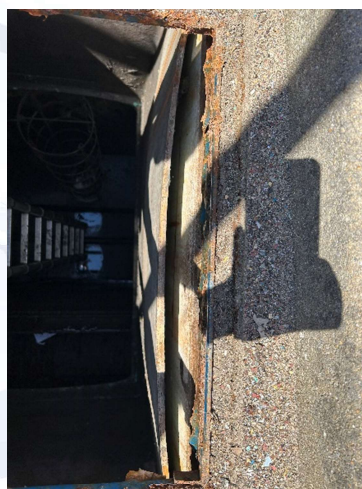
Les rehausses des accès des ouvrages constitutifs du procédé de traitement des eaux de carénage et pluviales présentent quelques déformations qui pourront être reprises in situ.

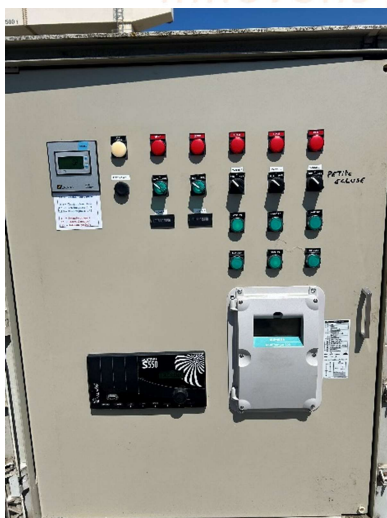
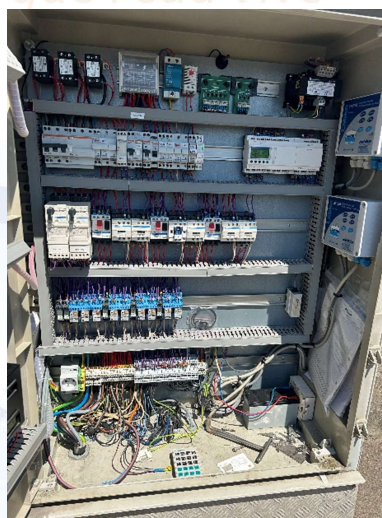
L'armoire électrique de commande du procédé de traitement des eaux de carénage et pluviales a subi l'épreuve du temps avec une apparition de porosité en surface de l'enveloppe (fibres de verre apparentes ...).

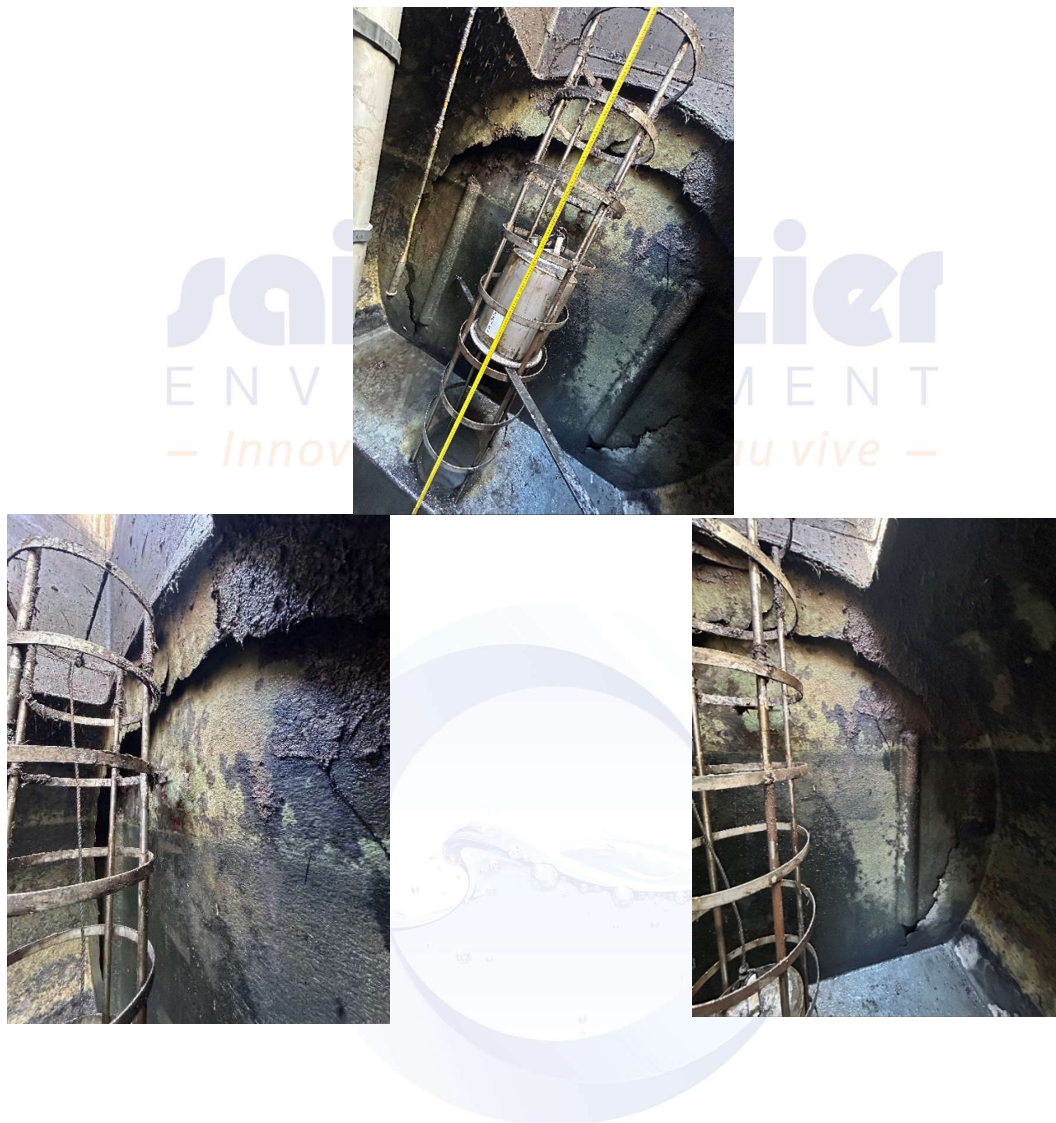
Toutes les cellules dans les chariots du décanteur lamellaire sont obturées par de la boue.

La cloison en L du dispositif d'obturation automatique est arrachée (cloison supprimée dans le futur projet de réhabilitation du procédé de traitement des eaux de carénage et pluviales de l'aire de carénage).

En l'état, les hydrocarbures et autres polluants ne sont pas retenus et s'évacuent avec les eaux de sortie.

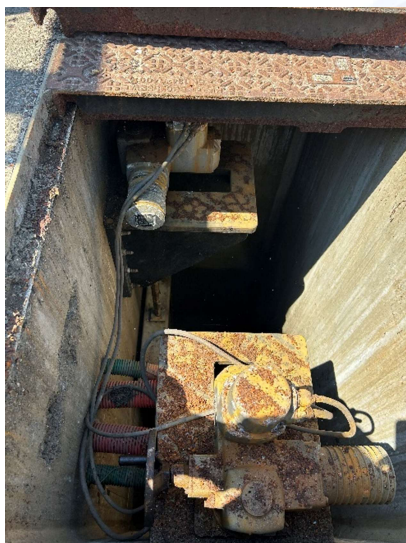
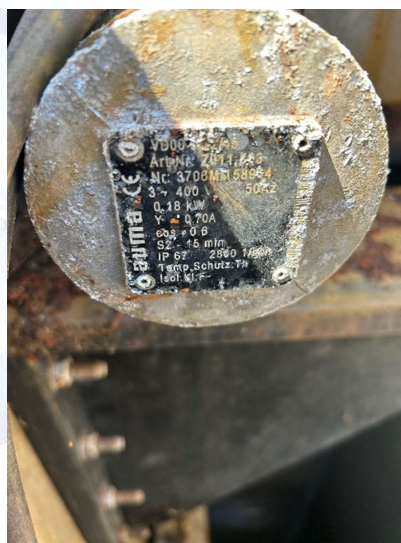
Les moteurs des vannes ont été testés et fonctionnent correctement.

A marée montante, un capteur doit donner les informations de changement d'état du positionnement des vannes (ouverture/fermeture) afin d'éviter un retour d'eaux de mer dans le procédé de traitement des eaux de carénage et pluviales.

Il a été constaté que cette gestion automatique n'était pas fonctionnelle (programmation ???) et l'absence d'un clapet anti-retour sur l'exutoire.

Un contrôle de l'étanchéité des vannes devra toutefois être réalisé, celles-ci étant conservées dans le futur projet de réhabilitation du procédé de traitement des eaux de carénage et pluviales de l'aire de carénage.

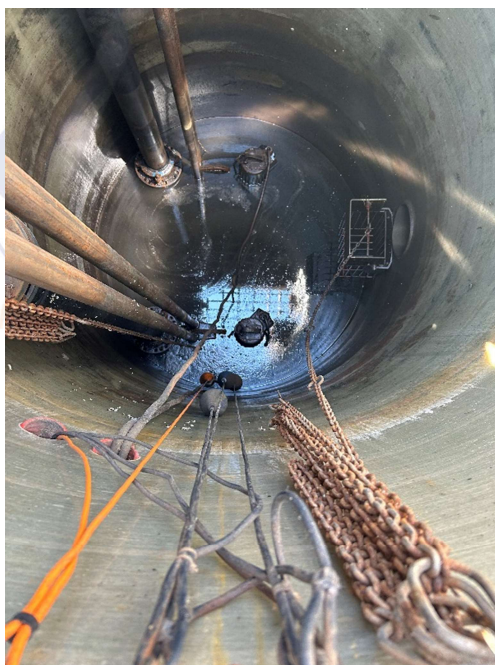
- Poste de relevage :  
Les deux pompes du poste de relevage fonctionnent correctement.  
Les régulateurs de niveau du poste de relevage ne fonctionnent pas correctement (régulateurs de niveau hors service ou positions à régler .)
