**Objet : ETUDE METALLOGRAPHIQUE – LA PLAINE DE LA SCARPE  
BATIMENT EXTENSION - LALLAING**

### AUDITS DE LA BOUCLE ECS - EHPAD LALLAING - BATIMENT EXTENSION - MESURES DE DEBIT ET VITESSE DE PASSAGE

### III. ETUDE METALLOGRAPHIQUE

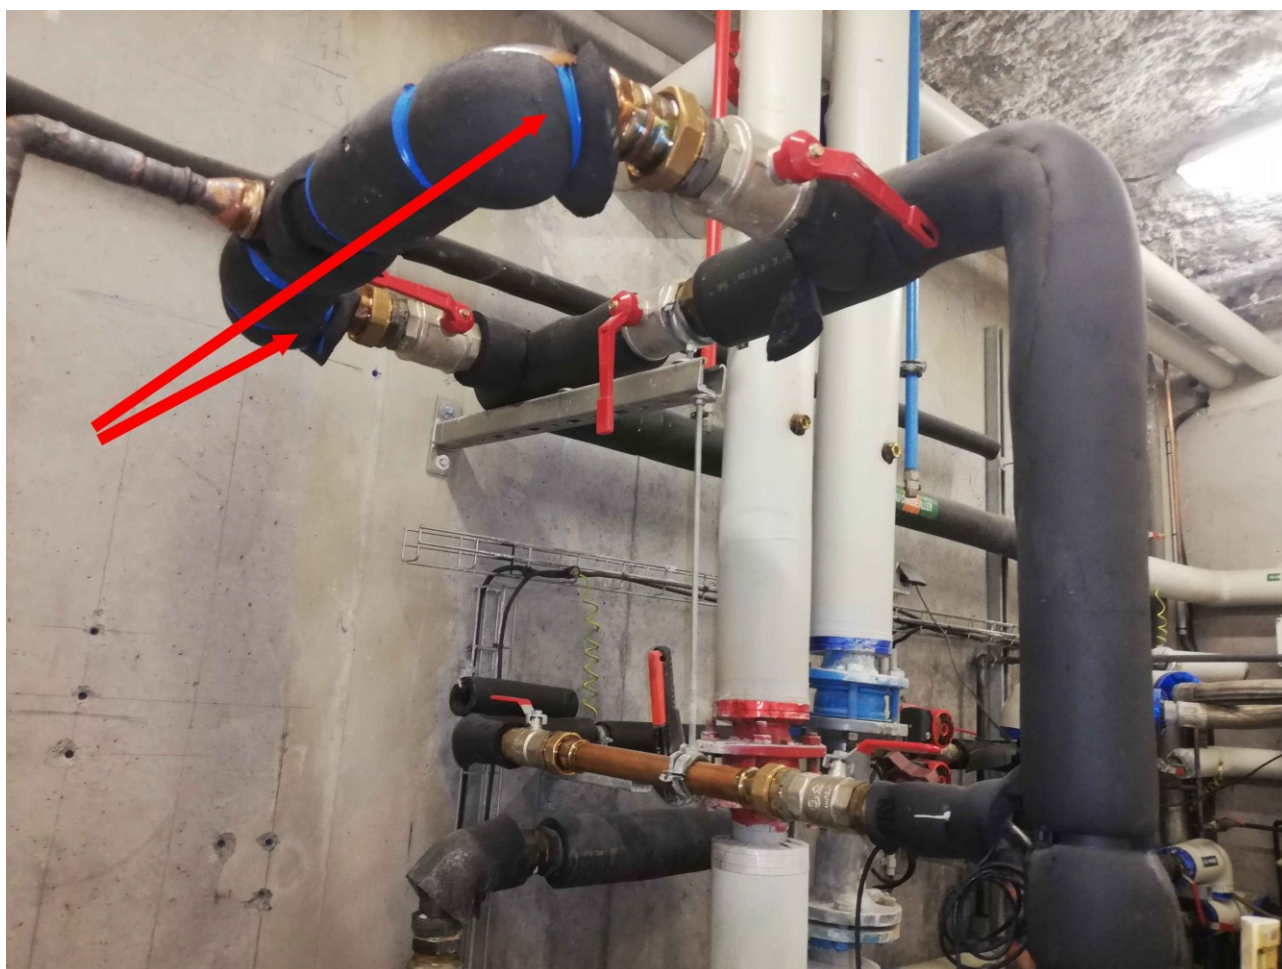
##### a. MANCHETTE DEPART ECS GENERAL

- La dépose d'une manchette départ ECS chaufferie en CUIVRE 52x54
- La dépose d'une manchette retour ECS chaufferie en CUIVRE 30x32

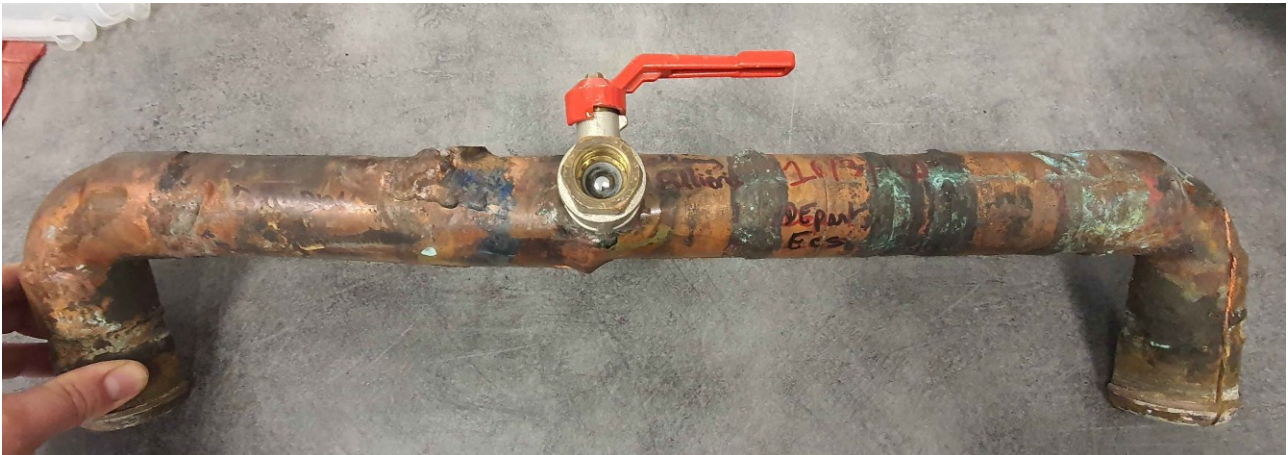
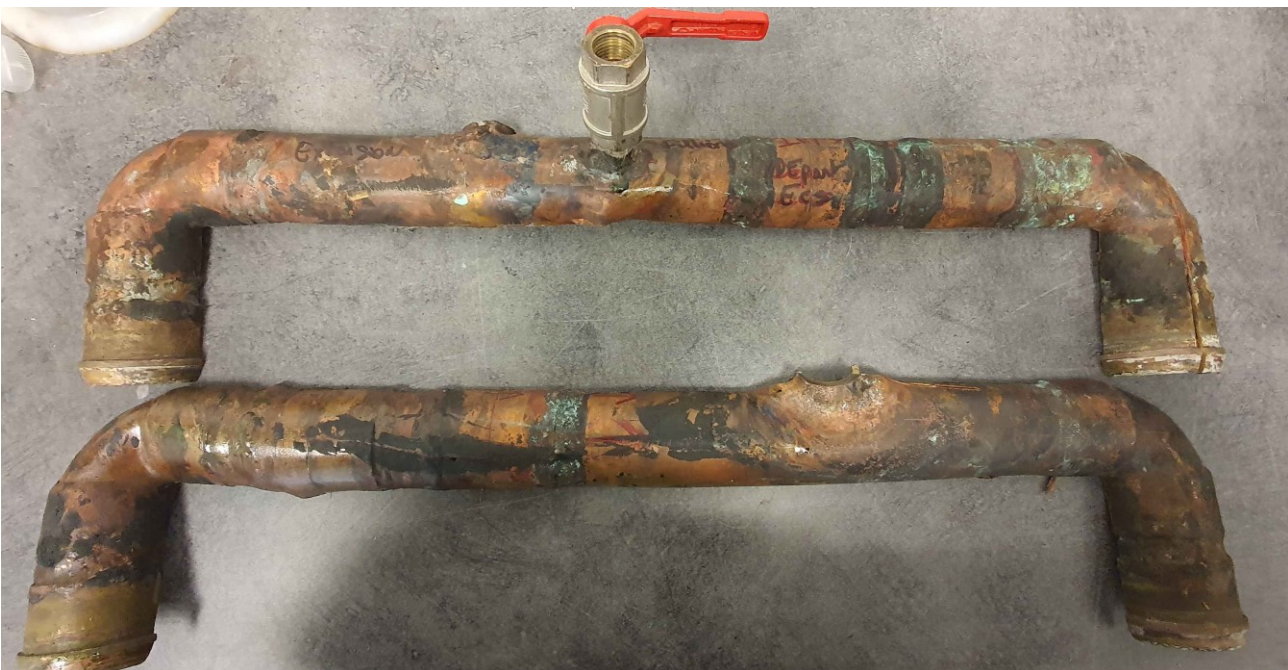
##### MANCHETTE DEPART ECS

Tube en CUIVRE

- 52 mm extérieur
- 50 mm intérieur

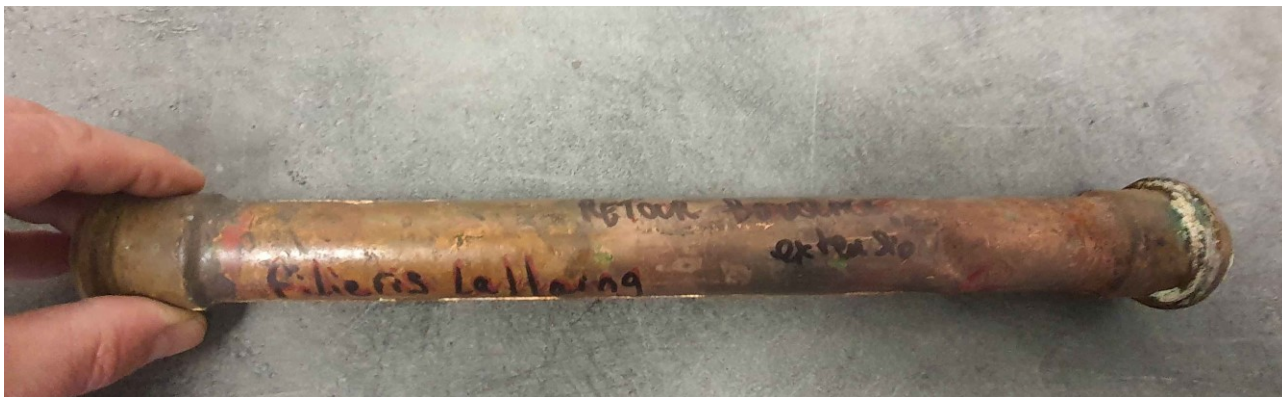
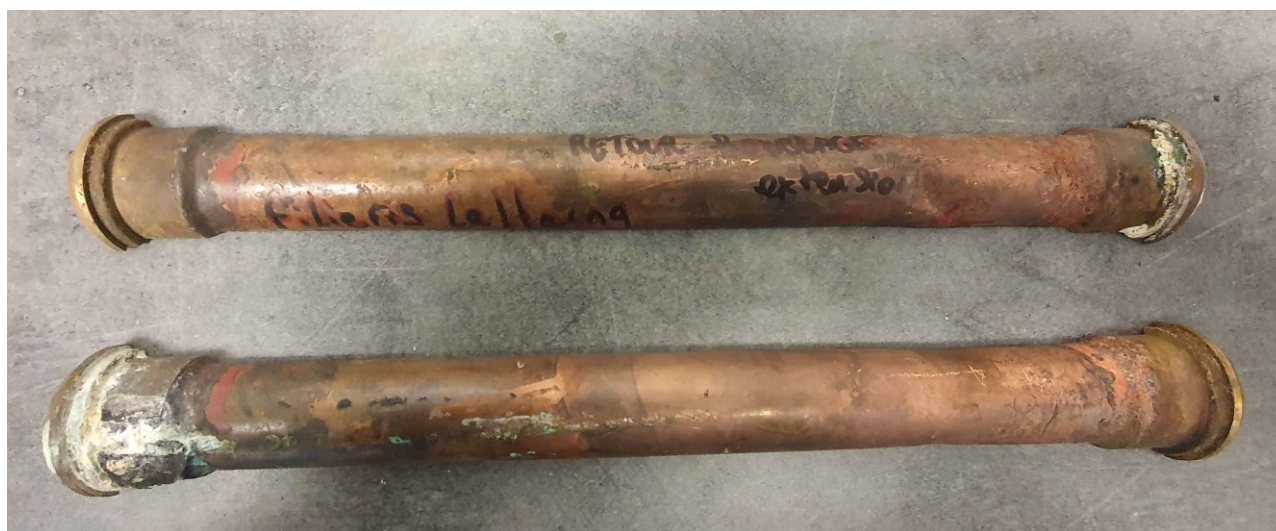
## MANCHETTE RETOUR BOUCLAGE ECS GENERALE

Tube en CUIVRE

- 32 mm extérieur
- 30 mm intérieur

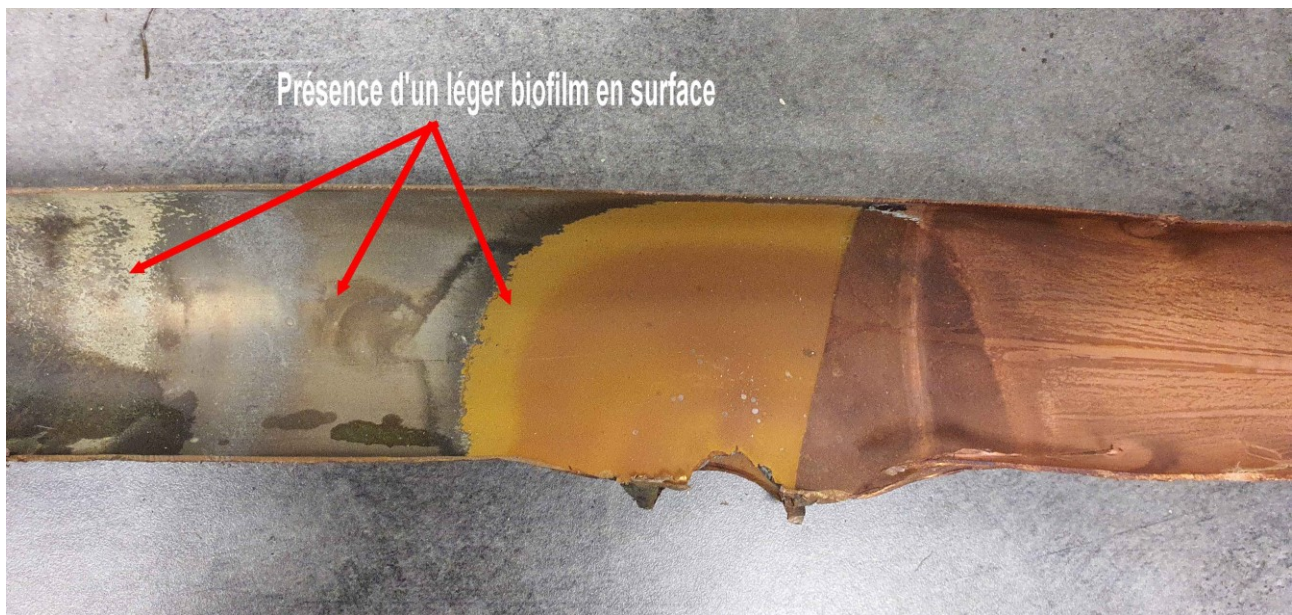
## 1. LES CONSTATIONS SUR LE DEPART ECS

On constate la présence légère d'un dépôt uniforme.  
On constate la présence de bavures de découpes des tubes laissées au moment du montage.  
On ne relève pas de traces de tartre.  
On constate que la surface du tube est rugueuse.

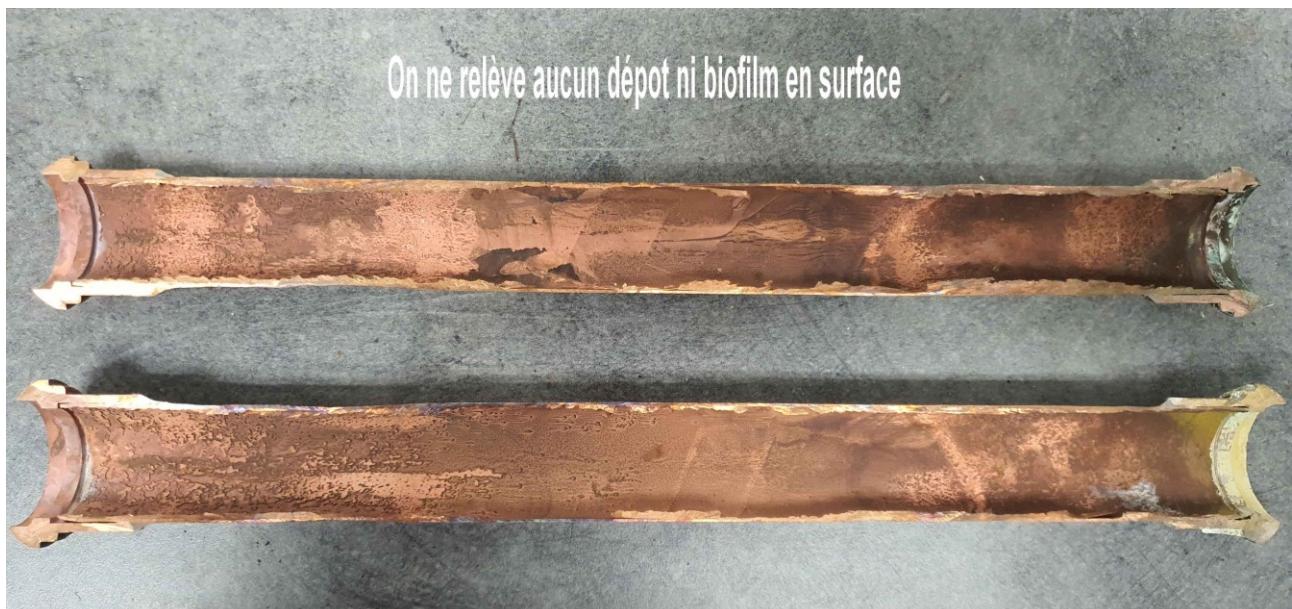
## 2. LES CONSTATIONS SUR LE RETOUR ECS

On constate la présence importante de traces de corrosions, disposées sur toute la surface du tube.  
On constate que la surface interne du tube est rugueuse.  
On ne relève pas de traces de tartre.

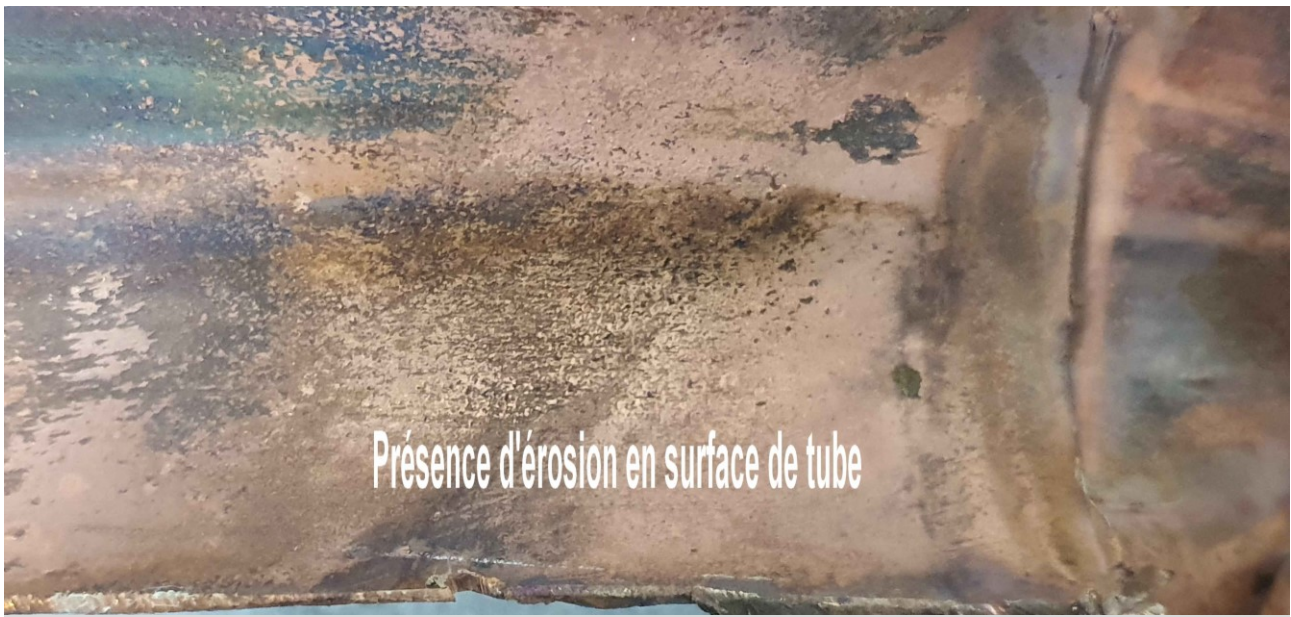
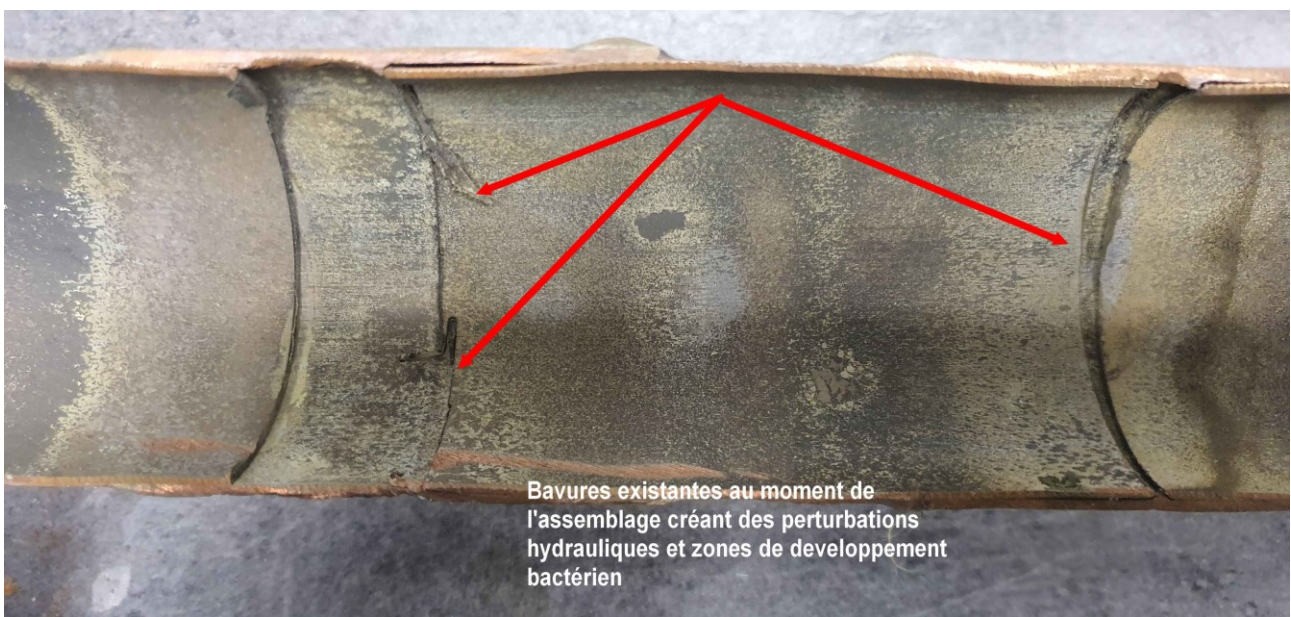
Nous relevons une dissolution légère du dépôt avec un temps de contact très court d'environ 30 mn avec la solution de nettoyage/détartrage dosée à 20% de DACE 210.

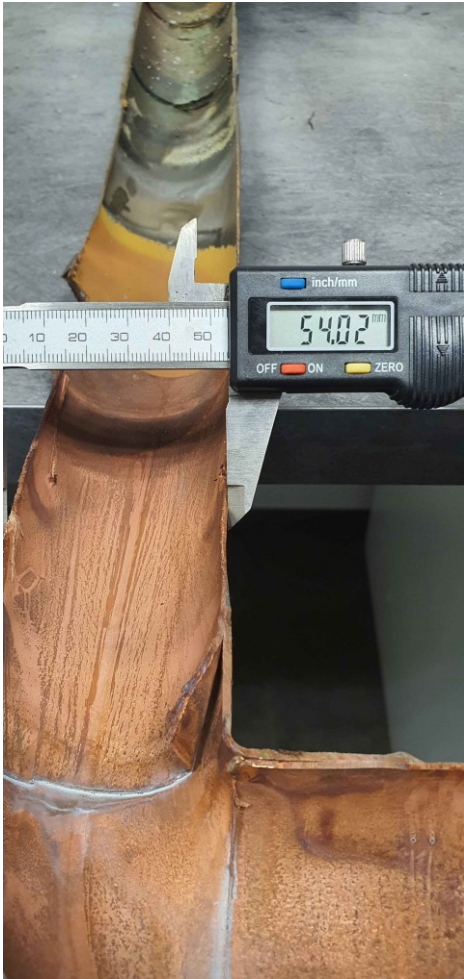
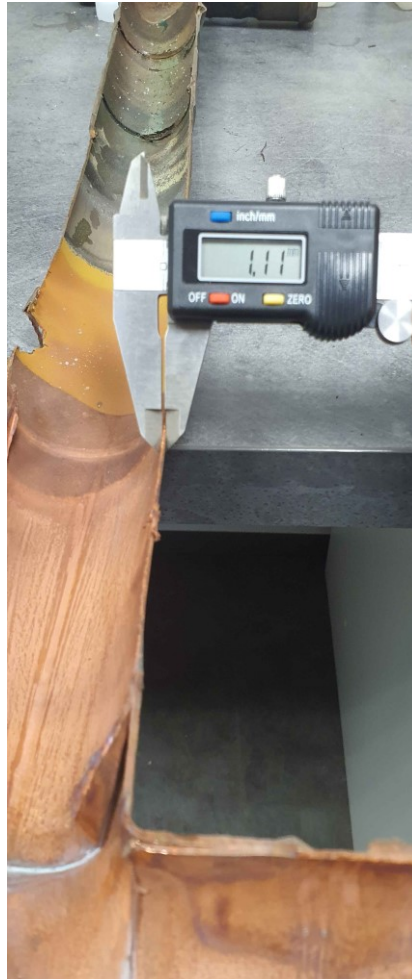
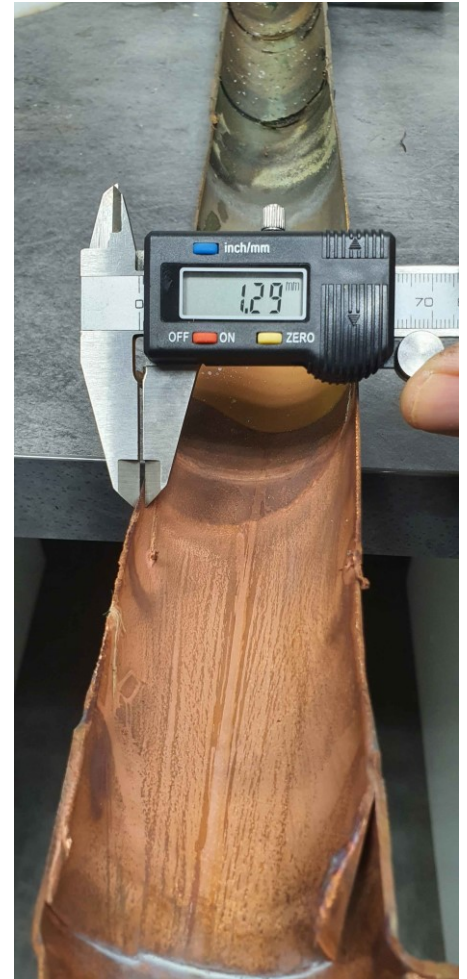
Après nettoyage intégral de la zone de traitement, nous observons des dimensions suivantes :

- Diamètre externe moyen : 60,01 mm soit aucune perte d'épaisseur externe
- Diamètre intérieur moyen : 52,6 mm soit un dépôt d'une d'épaisseur interne de 5%

- Nous ne relevons pas d'entartrage
- Nous relevons la présence d'un biofilm faible en surface uniforme
- On relève la présence d'une circulation de l'eau perturbée.
- Sous le dépôt, on relève des traces de laminage et de corrosion de type oxygénation.
- La surface du tube est rugueuse et donc propice à l'installation de biofilm.
- Aucune corrosion par Piting n'est relevée.

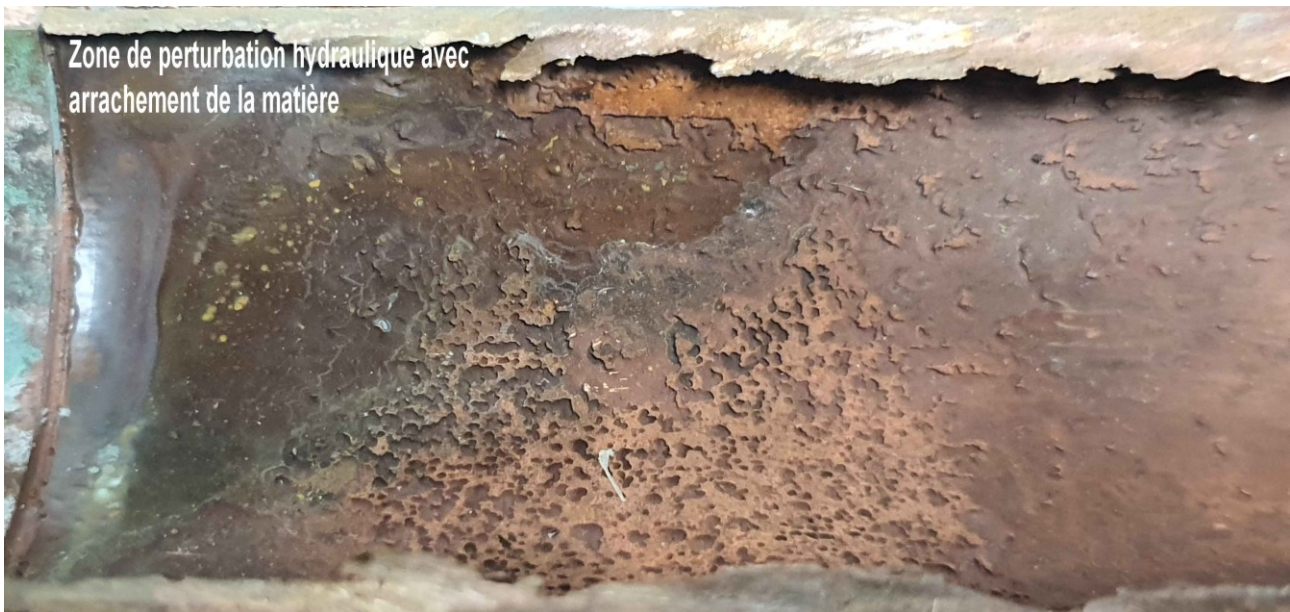
Zone de perturbation hydraulique avec  
arrachement de la matière

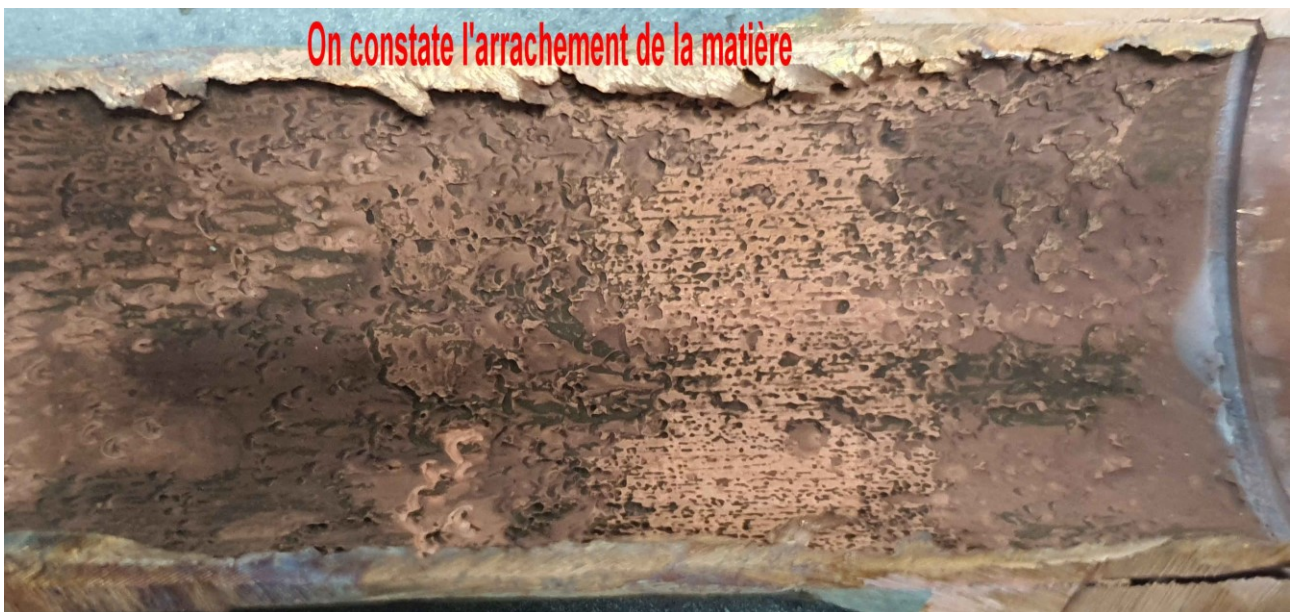
On constate l'arrachement de la matière

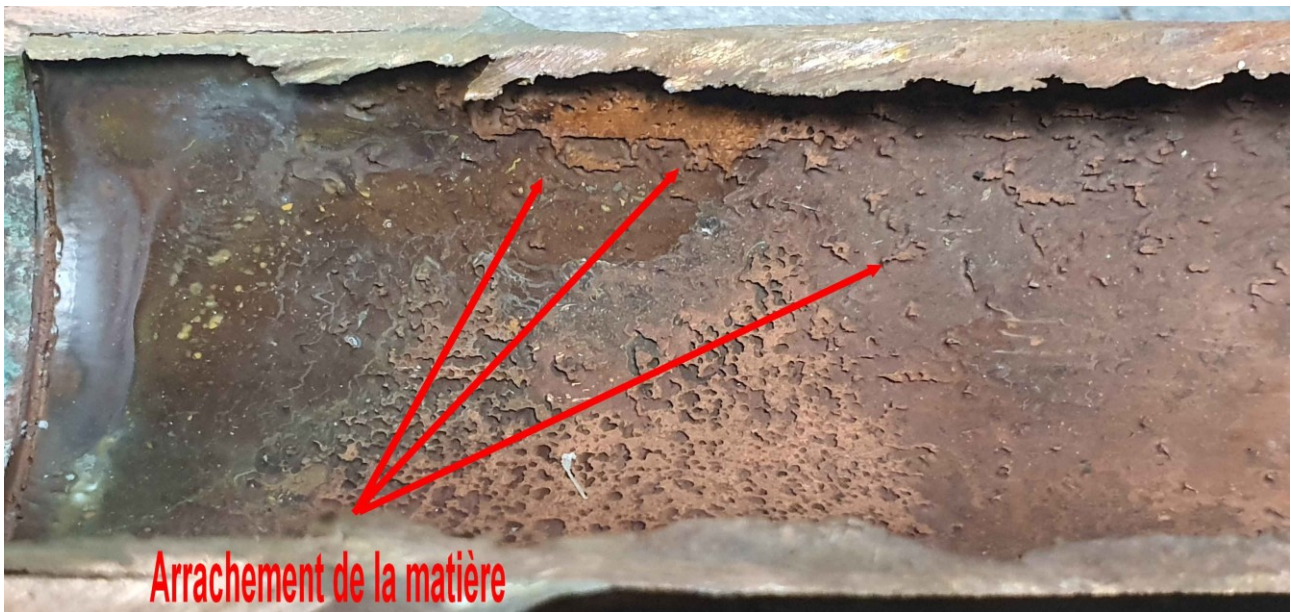
Nous notons aucun dépôt dissout avec un temps de contact très court d'environ 30 mn avec la solution de nettoyage/détartrage dosée à 20% de DACE 210.

On relève la présence importante de turbulences en circuit engendrant des arrachements de matières cuivre.

Pour ce circuit, il sera nécessaire de vérifier :

- Que les roues de pompes de bouclage soient structurellement en bon état.
- L'adéquation entre le débit des pompes de bouclage et le diamètre de la boucle ECS.
- Le bon fonctionnement des dégazeurs en haut de colonnes et au point haut de la production ECS.

En attendant, nous conseillons vivement traiter le circuit ECS en traitement filmogène, en dosage élevé au plus haut des taux de silice et de phosphate réglementaire.

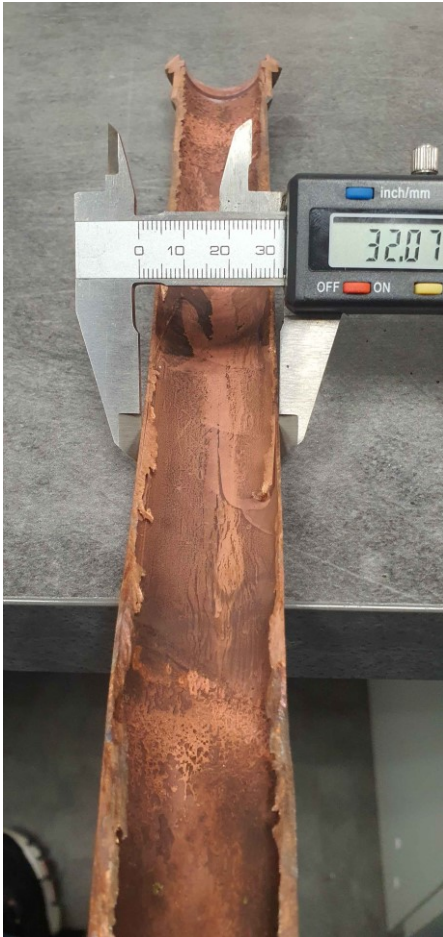
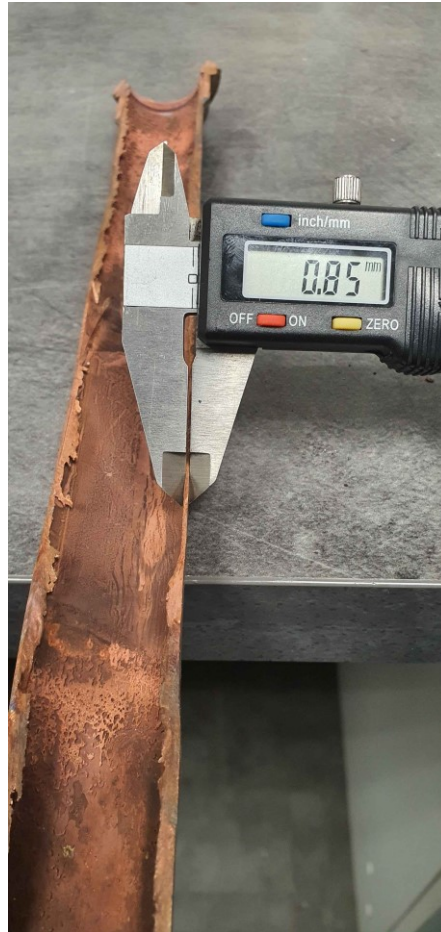
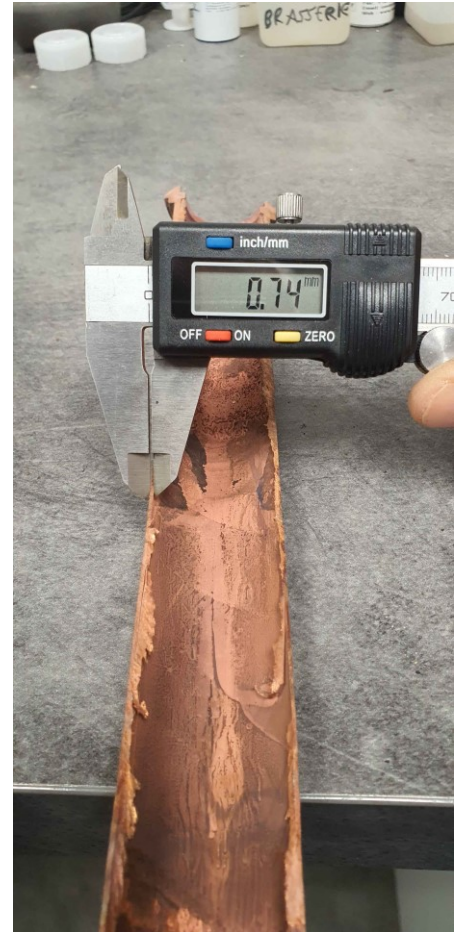
Après essai de nettoyage de la zone de traitement, nous observons des dimensions suivantes :

- Diamètre externe moyen : 32,07 mm soit aucune perte d'épaisseur externe
- Diamètre intérieur moyen : 30,48 mm soit un dépôt interne d'une épaisseur de 35%

- On ne relève pas d'entartrage sur ce circuit.
- On constate une corrosion importante par érosion et laminage.
- On constate un arrachement important de la couche superficielle du cuivre.
- On constate une perte importante structurelle de l'ordre de 25%.
- On constate que le circuit de boucle ECS est en présence de turbulences importantes.
- On constate la présence de " fer à cheval " provoquée par une cavitation importante en circuit.
