## DIAGNOSTIC TECHNIQUE SANITAIRE PREVENTION DU RISQUE LEGIONELLE Juin 2020

### FILIERIS – LA PLAINE DE LA SCARPE LALLAING

### TRANCHE 2 : EXTENSION

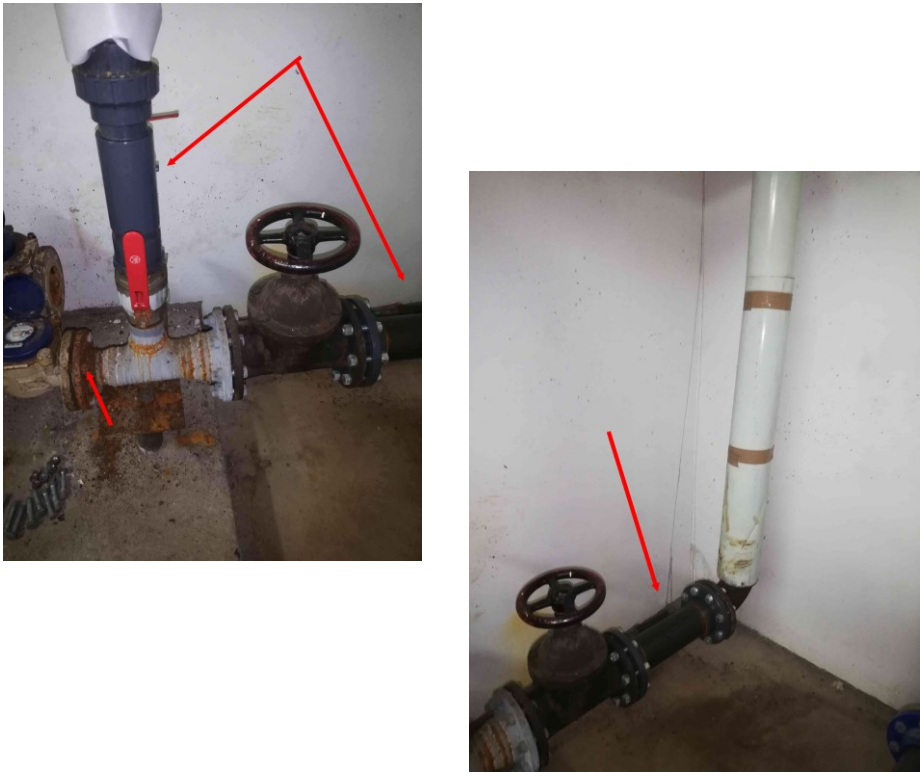
<b>Point critique N :</b>	1	<b>Désignation</b>	Absence de protection anti Pollution sur réseau principal
		<b>Localisation</b>	Local comptage général
<b>Description</b>	<p>La réglementation impose une protection anti-pollution entre le réseau d'eau public Et les réseaux intérieurs en ERP.</p> <p>Dans le cadre de cet Ehpad, 2 clapets de type EA seront à installer.</p>		
<b>Photo (s)</b>

<b>Action corrective</b>	Procéder à la mise en place de 2 clapets EA en local comptage général.

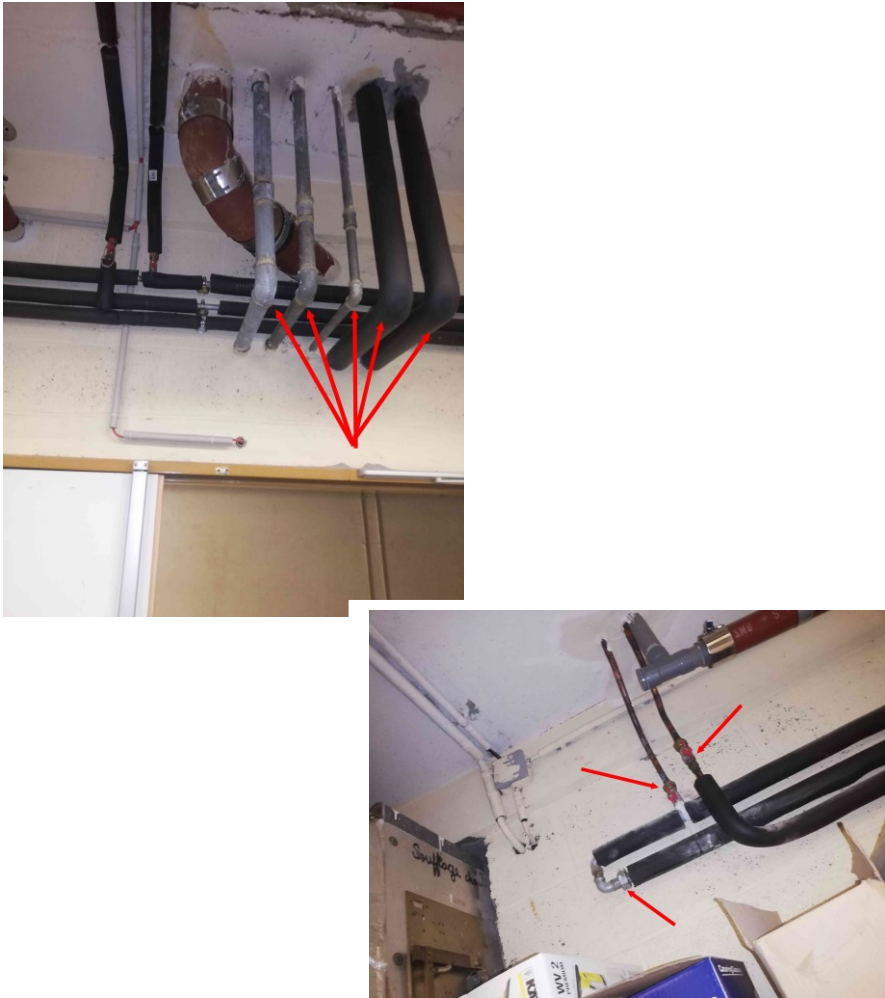
<b>Point critique N :</b>	2	<b>Désignation</b>	Association cuivre et acier galvanisé
		<b>Localisation</b>	Sous sol et colonne Montante en local produits Entretien
<b>Description</b>	<p>Le mélange de matériaux en distribution ECS est propice au développement. Bactérien.</p> <p>Le mélange des ions cuivre dans de d'acier galvanisé crée un phénomène de Corrosion galvanique qui à terme, détruit l'acier galvanisé.</p> <p>Cette destruction engendre des taux de fer hors norme en circuit rendant les Caractéristiques physico-chimique impropre à la distribution.</p>		
<b>Photo (s)</b>

<b>Action corrective</b>	<p>Suppression intégrale des canalisations existantes en acier galvanisé au profit Du cuivre comme pour le reste de l'installation.</p>

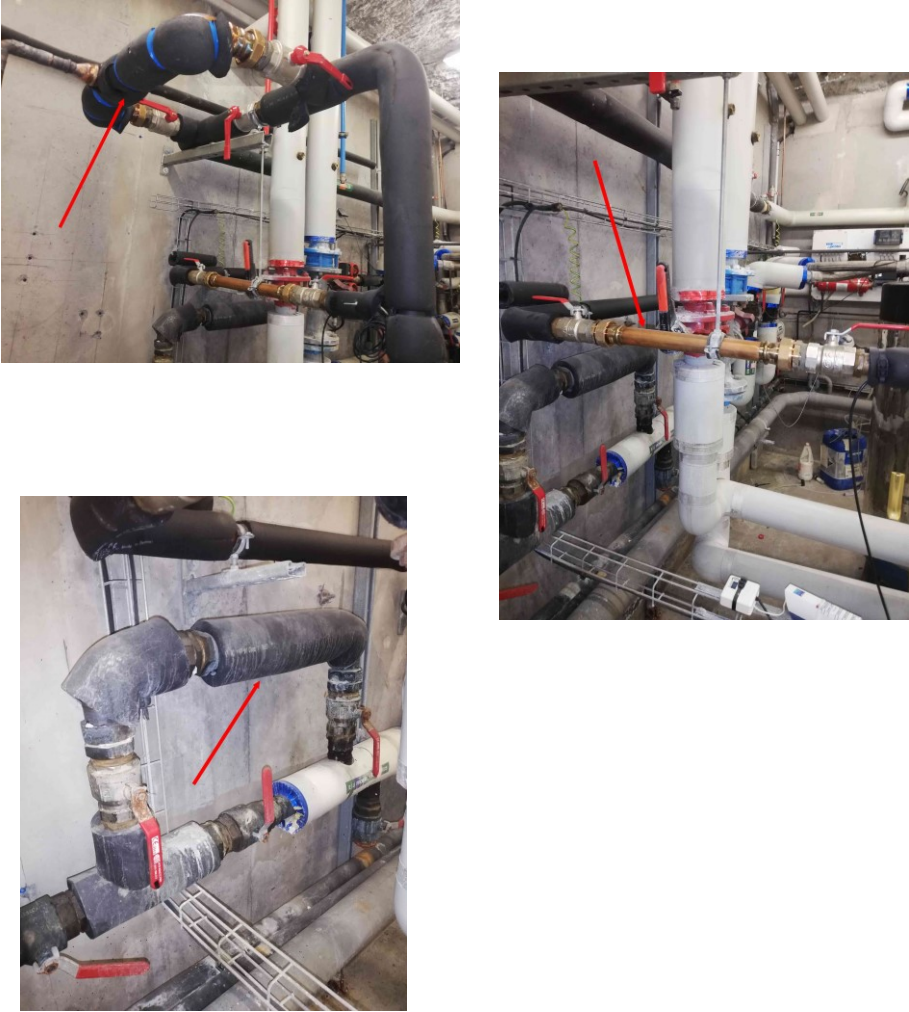
<b>Point critique N :</b>	3	<b>Désignation</b>	Gestion de la qualité eau chaude sanitaire adoucie
		<b>Localisation</b>	Sous sol local technique
<b>Description</b>	Il est nécessaire de réaliser trimestriellement un bilan chimique des réseaux ECS et bouclage et d'ouvrir les manchettes témoins pour valider l'efficacité du traitement anti-tartre.		
<b>Photo (s)</b>

<b>Action corrective</b>	Procéder à l'ouverture des manchettes trimestriellement pour visualiser et prendre Des clichés de l'état intérieur afin de compléter le carnet sanitaire. Agir sur le poste de traitement d'eau si nécessaire.

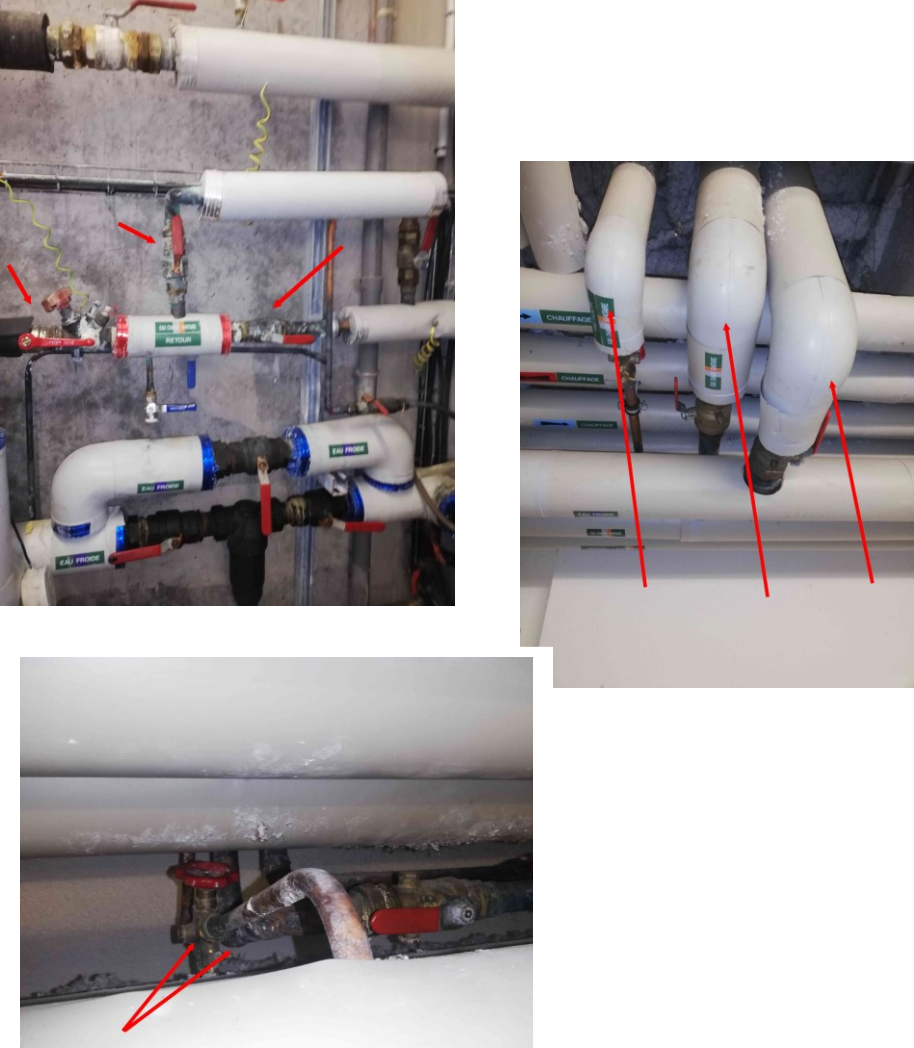
<b>Point critique N :</b>	5	<b>Désignation</b>	Bouclages ECS
		<b>Localisation</b>	Chaudière et bâtiment
<b>Description</b>	<p>Lors de la création du bouclage, aucun système de réglage adéquate n'a été mis En œuvre. Les vannes de réglage sur les colonnes descendantes sont inefficaces.</p> <p>En local technique, Il est impossible d'équilibrer les circuits de bouclage par l'absence d'une bouteille de mélange.</p> <p>Cela entraine des disparités importantes de température ECS.</p> <p>En chaufferie, les 2 boucles reviennent en collecteur principal avec un seul réseau vers les échangeurs</p>		
<b>Photo (s)</b>

<b>Action corrective</b>	<p>Impossible pour le moment. Une séparation des boucles est nécessaire, ainsi que la mise en œuvre de vanne de type TA sur pieds de colonnes</p>

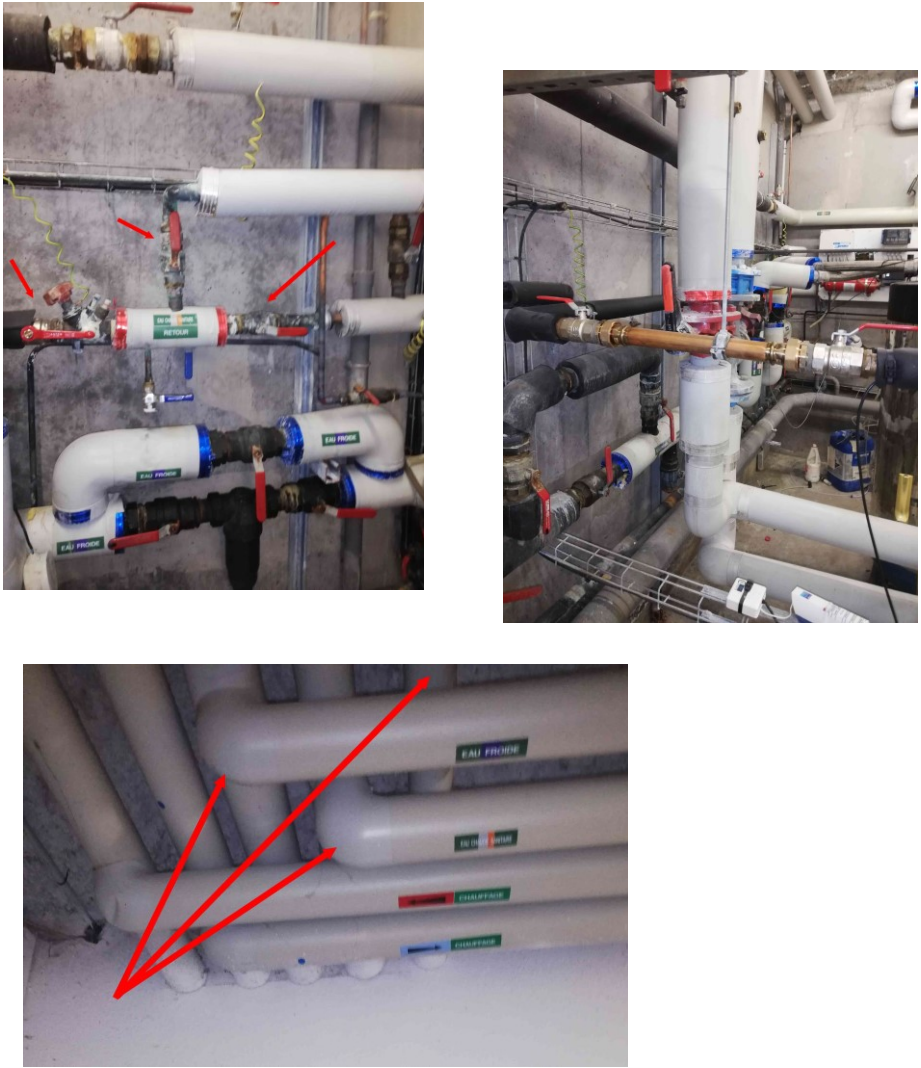
Point critique N :	6	Désignation	Respecter les températures
		Localisation	Sous-sol chaufferie
Description	Actuellement, il n'y a pas de thermomètres fiables sur l'installation afin de vérifier la bonne circulation de l'ECS à plus de 50°C à tous points du réseau.		
Photo (s)

Action corrective	Mettre en place des thermomètres plongeants départs/retours

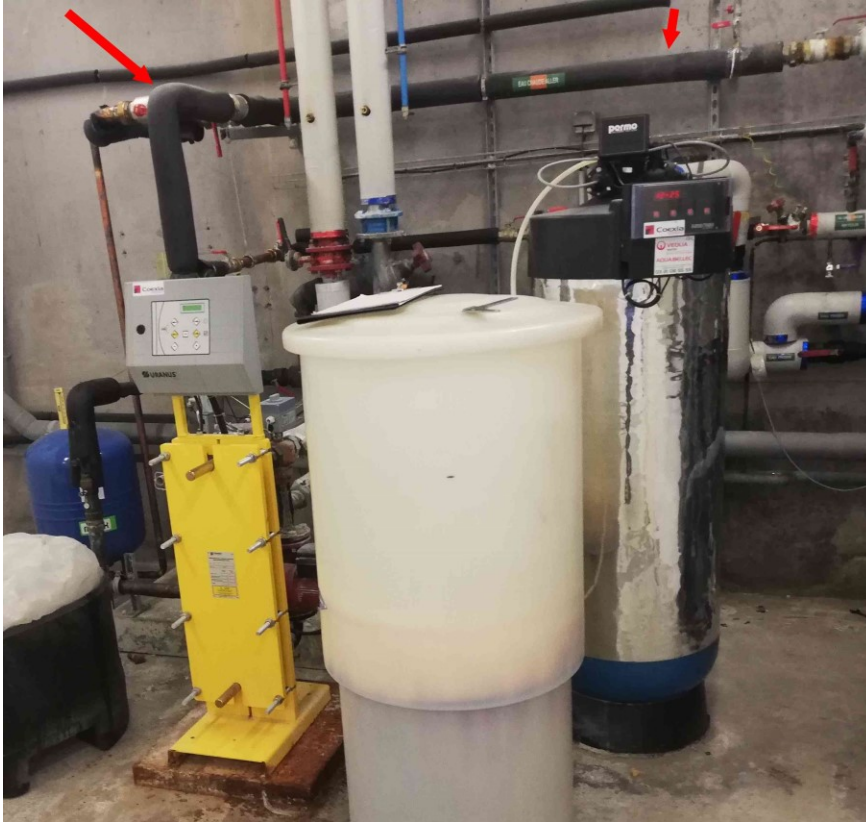
<b>Point critique N :</b>	10	<b>Désignation</b>	Dégazeur Air
		<b>Localisation</b>	Sous-sol local technique
<b>Description</b>	<p>La présence de dégazeur est nécessaire dans les circuits d'eau chaude sanitaire, et ce afin d'évacuer l'air lors des coupures mais aussi pour évacuer le CO2 présent dans l'eau chaude quand elle monte en température.</p> <p>Ces dégazeurs sont nécessaires dans la lutte contre la corrosion et dans la lutte contre le développement des bactéries.</p> <p>Ils doivent être certifiés ACS</p>		
<b>Photo (s)</b>

<b>Action corrective</b>	Mettre en place des dégazeurs de type ACS grand débit.

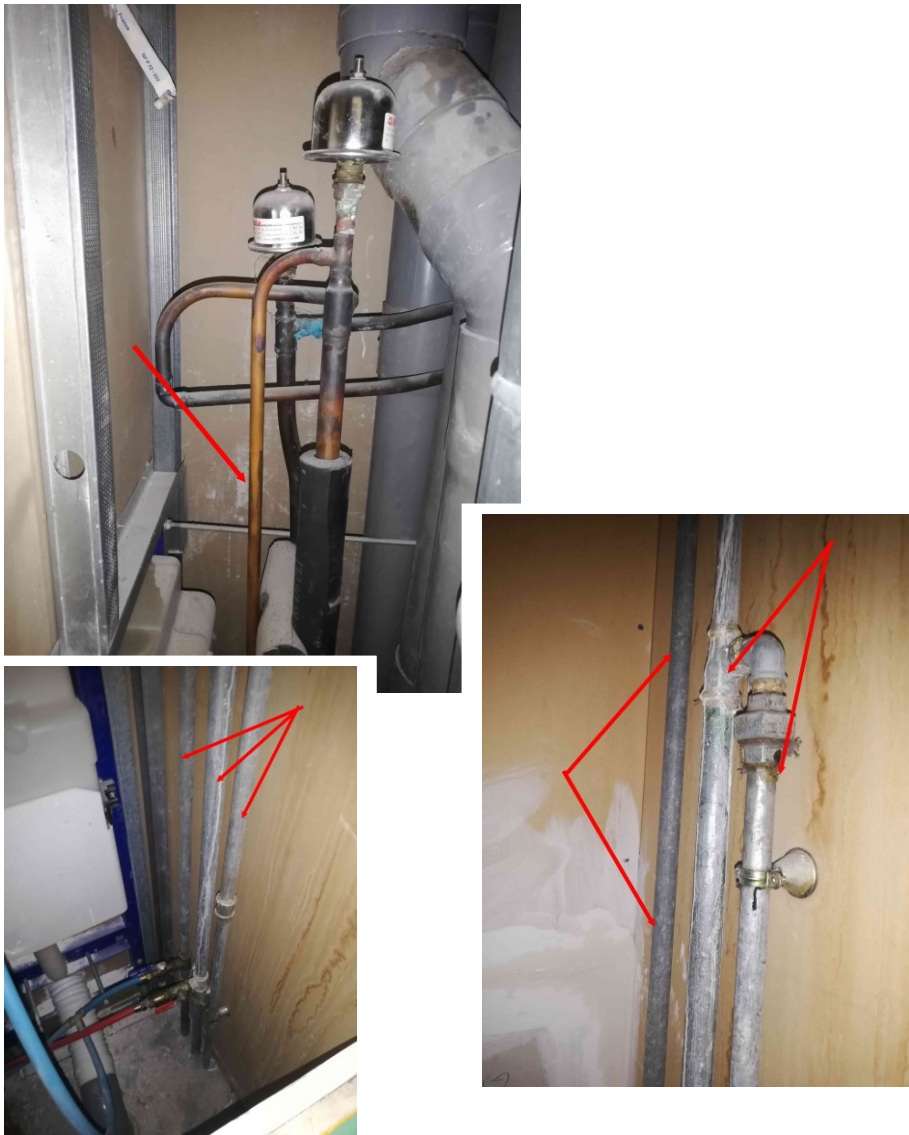
<b>Point critique N :</b>	11	<b>Désignation</b>	Calorifuge
		<b>Localisation</b>	Ensemble du bâtiment
<b>Description</b>	<p>Le calorifuge de l'eau chaude permet de limiter les pertes de calories et ainsi éviter des baisses de températures aux endroits dépourvus de cette protection</p> <p>Le calorifuge de l'eau froide permet de limiter la montée en température de celle-ci, le réseau eau chaude étant le plus souvent voisin directe de l'eau froide par rayonnement.</p>		
<b>Photo (s)</b>

<b>Action corrective</b>	Procéder à reprise de certaines zones de calorifuge sur l'eau froide et l'eau chaude

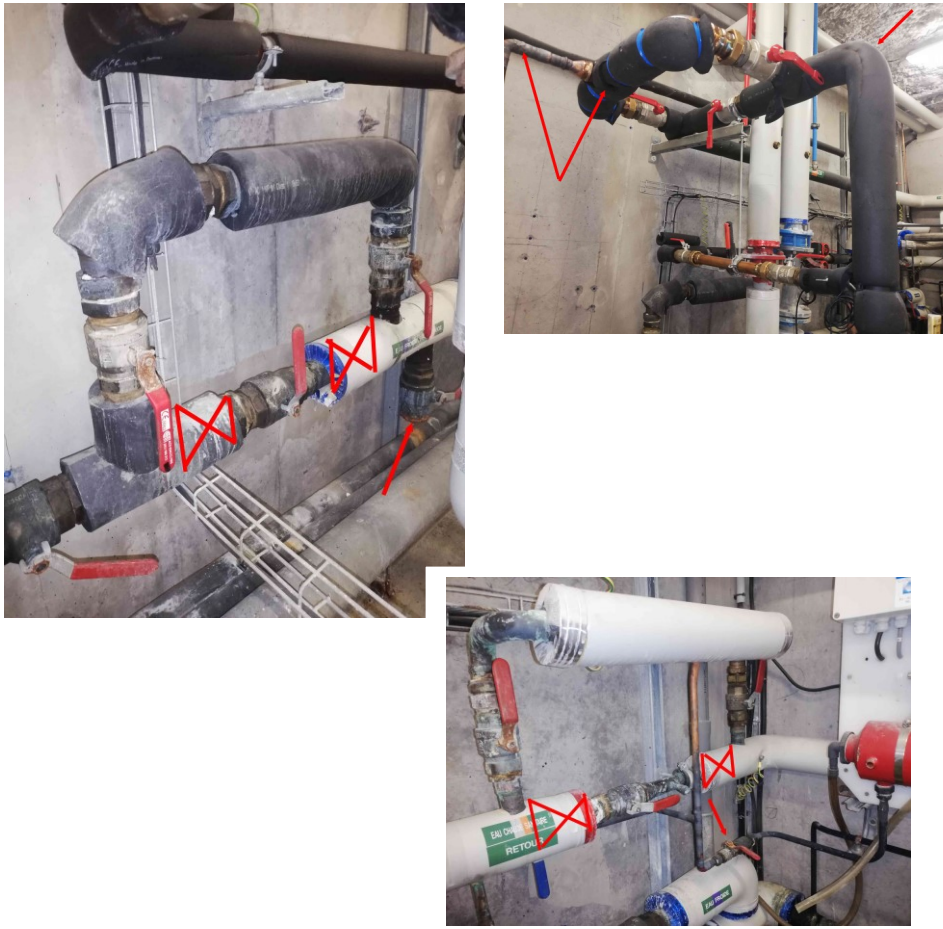
<b>Point critique N :</b>	12	<b>Désignation</b>	Contrôle du biofilm
		<b>Localisation</b>	Local technique
<b>Description</b>	<p>Le DTU Plomberie 60.11 impose la mise en place de manchettes de contrôles dans le cadre de la modification chimique de la nature de l'eau.</p> <p>Ces manchettes permettent de visualiser l'état intérieur de tubes témoins afin de vérifier annuellement, l'entartrage, la corrosion mais aussi l'état du biofilm.</p> <p>Elles doivent être installées conformément au DTU 60.11 sur l'eau brute, l'eau adoucie, le départ ECS et retour de boucle ECS et ne doivent pas engendrer de Zones mortes.</p>		
<b>Photo (s)</b>

<b>Action corrective</b>	Mettre en conformité les manchettes de contrôles conformément au DTU Plomberie et pour les bouclages ECS, une manchette par réseau

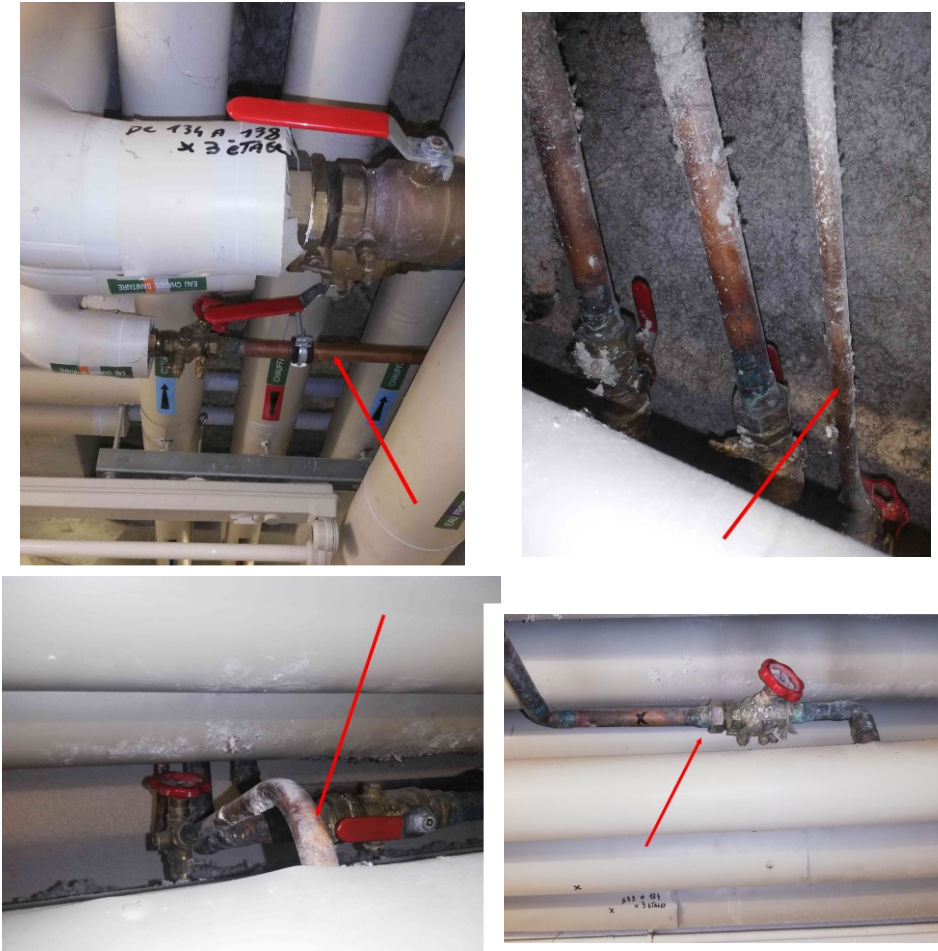
<b>Point critique N :</b>	13	<b>Désignation</b>	Thermomètres
		<b>Localisation</b>	Sous-sol
<b>Description</b>	<p>Le relevé de température de l'eau chaude est le seul gage de visualiser un problème technique sur l'installation, ou une dérive non maîtrisée.</p> <p>La mise en place de Thermomètres de qualité de type plongeant permet de visualiser immédiatement ces éventuelles dérives.</p>		
<b>Photo (s)</b>

<b>Action corrective</b>	Installer des thermomètres plongeants sur les départs et retours de boucle colonnes ECS

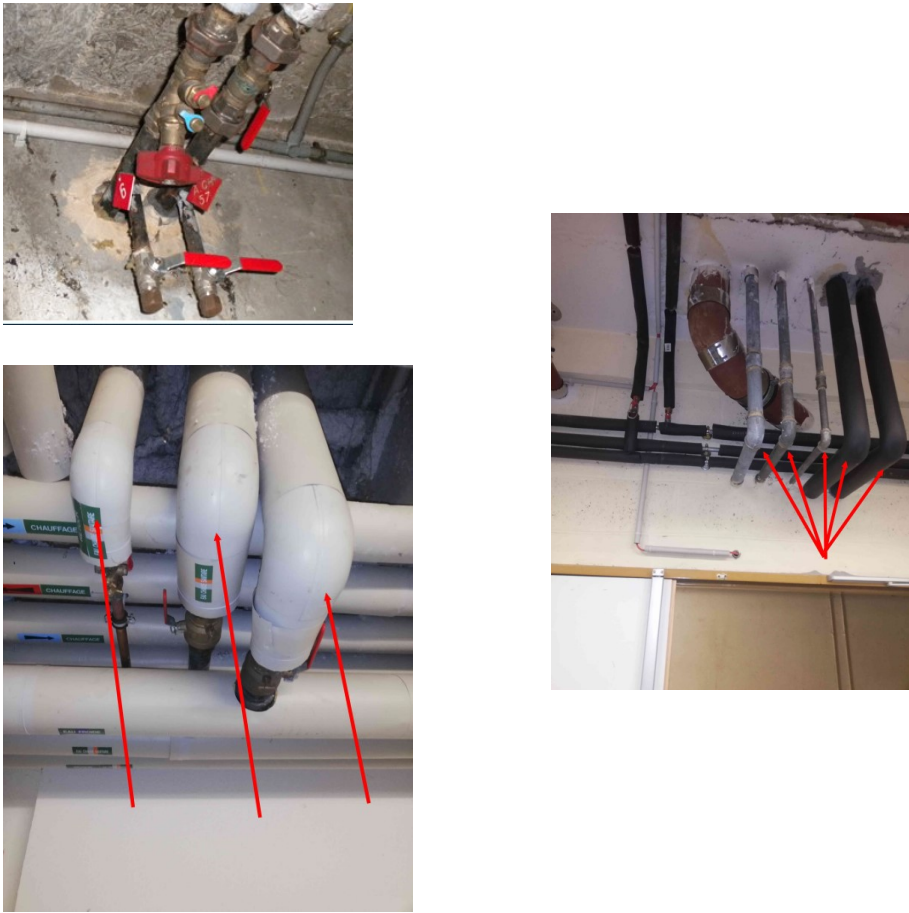
<b>Point critique N :</b>	14	<b>Désignation</b>	Pieds de colonnes
		<b>Localisation</b>	Sous-sol
<b>Description</b>	<p>Le pied de colonnes permet de procéder à des rinçages en point bas afin d'évacuer Les dépôts et biofilm propice au développement des bactéries.</p> <p>Les pieds de colonnes sur départ ECS et Eau froide sont composés de vanne d'isolement, vanne de purge.</p> <p>Les pieds de colonnes sur retour de boucle ECS sont composés de vanne d'isolement, de réglage de débit, de vanne de purge et thermomètre.</p>		
<b>Photo (s)</b>	<p><u>Exemple :</u></p>

<b>Action corrective</b>	Intégrer des pieds de colonnes en point bas en sous sol.
