DIAGNOSTIC TECHNIQUE SANITAIRE PREVENTION DU RISQUE LEGIONELLE

Juin 2020

FILIERIS – LA PLAINE DE LA SCARPE LALLAING

TRANCHE 1 – BATIMENT 1981

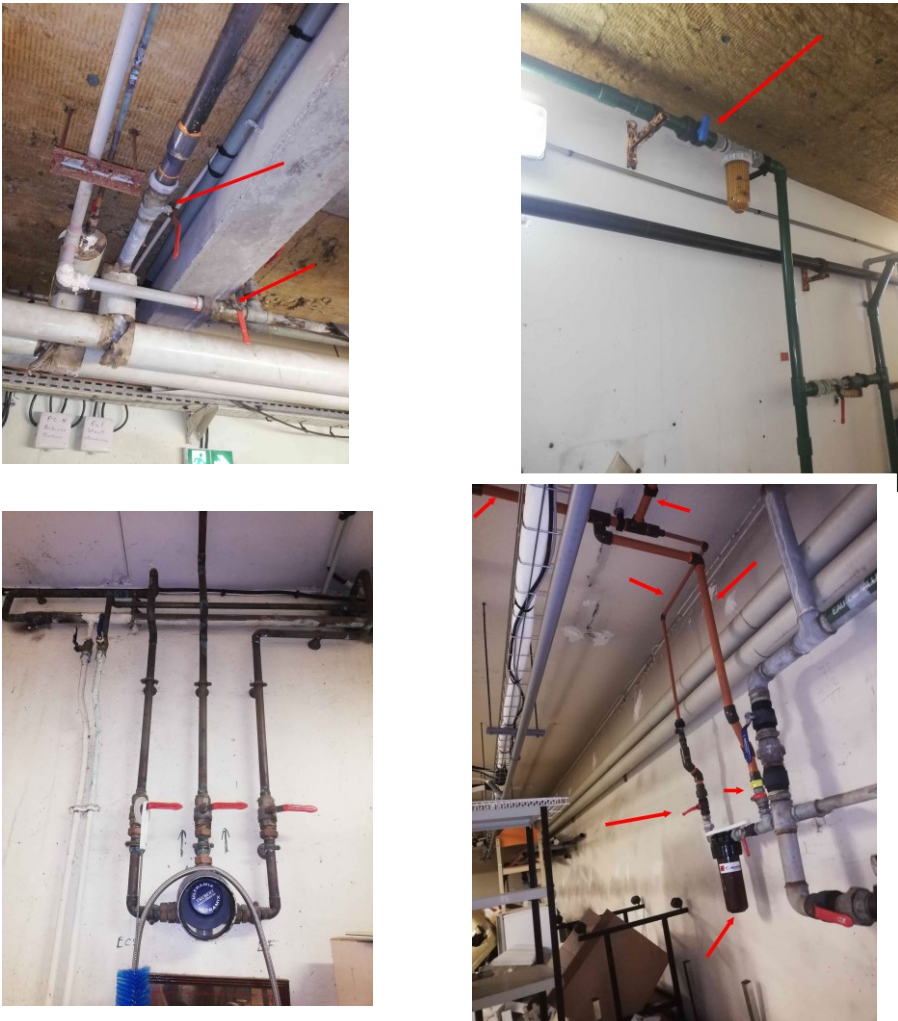
Point critique N :	2	Désignation	Bras morts sur l'eau froide et sur l'eau chaude sanitaire
		Localisation	L'ensemble de la Structure
Description	<p>La présence de canalisations non utilisées et/ou bouchonnées, entraine un développement de biofilm propice au développement des bactéries dont la légionelle.</p> <p>Ces dernières peuvent être rétro contaminantes pour l'ensemble des circuits.</p>		
Photo (s)

Action corrective	Procéder à leur suppression au plus près des canalisations principales

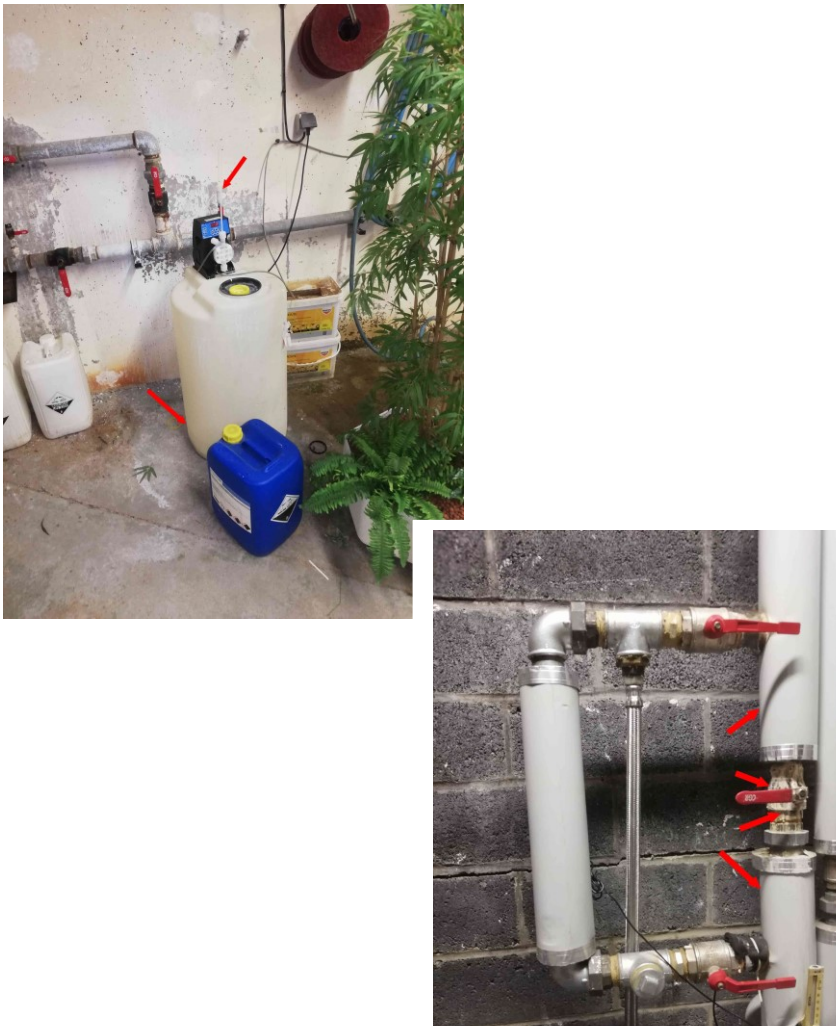
Point critique N :	3	Désignation	Traitement anti-corrosion et anti-légionnelle
		Localisation	Chaudière et bâtiment
Description	<p>Les canalisations en acier galvanisé alimentées par un poste d'adoucissement doivent faire l'objet d'un suivi précis et trimestriel.</p> <p>Un sous dosage de produit à base de silico-polyphosphate entraine une corrosion interne des tubes propice au développement de la légionelle et pouvant rendre un caractère non sanitaire de l'eau chaude.</p>		
Photo (s)

Action corrective	<p>A chaque trimestre, réaliser des analyses physico-chimiques pour valider les bons dosages de produit et annuellement, ouvrir les manchettes témoin.</p>

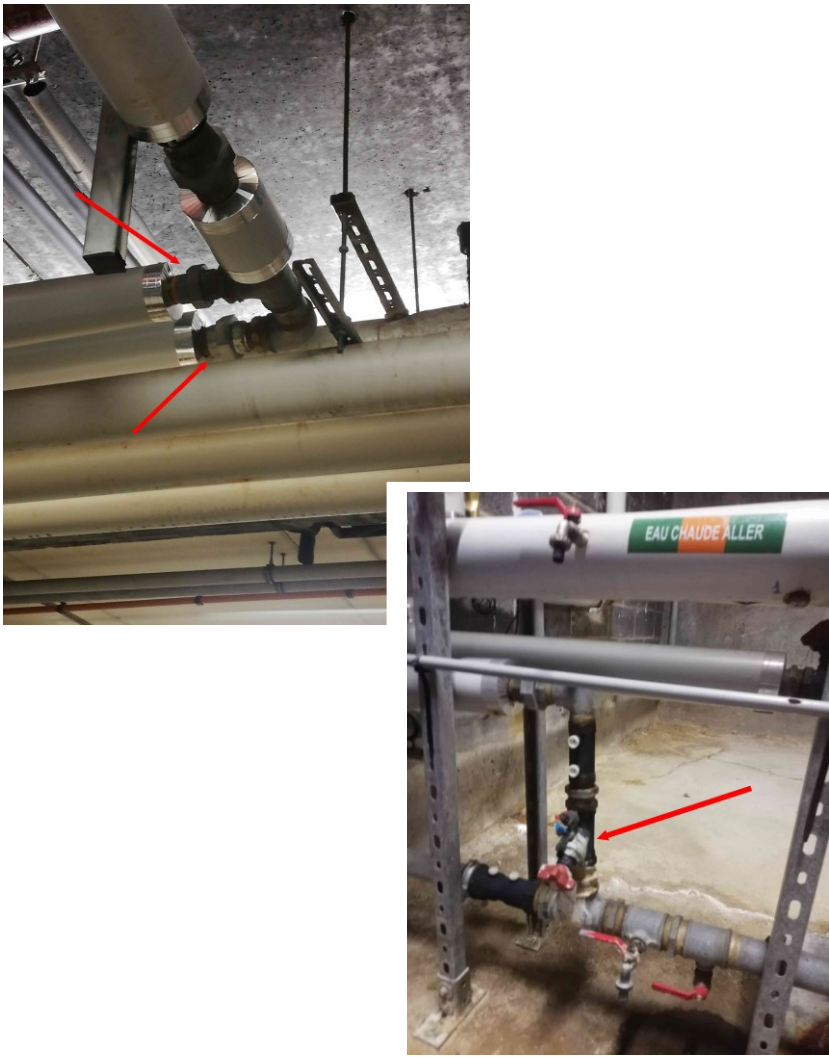
Point critique N :	5	Désignation	Bouclages ECS
		Localisation	Chaufferie et bâtiment
Description	<p>Lors de la création du bouclage principal, aucun système de réglage n'est présent rendant impossible l'équilibrage.</p> <p>Il est impossible d'équilibrer les circuits de bouclage entraînant des disparités importantes de température ECS.</p> <p>En chaufferie, les 2 boucles reviennent en collecteur principal avec un seul réseau vers les échangeurs</p>		
Photo (s)

Action corrective	Impossible pour le moment. Une séparation des boucles est nécessaire.

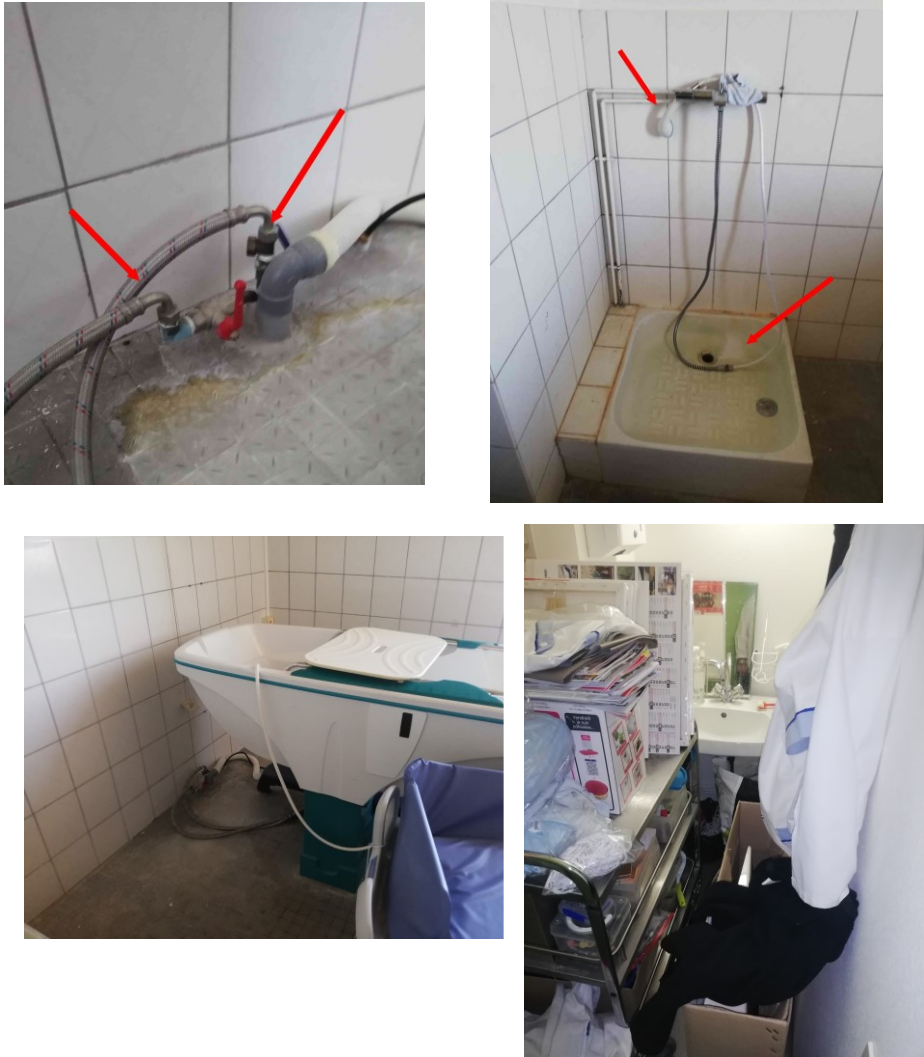
Point critique N :	8	Désignation	Bras morts virtuels
		Localisation	Ensemble de la structure
Description	<p>Un bras mort virtuel est un bout de réseau qui n'est plus en fonctionnement mais qui pourrait être remis en service à une date indéterminée.</p> <p>Celui-ci entraîne des niches à biofilm incompatible avec un réseau sain.</p>		
Photo (s)

Action corrective	Suppression des circuits au plus près des circuits de distribution ECS et EF

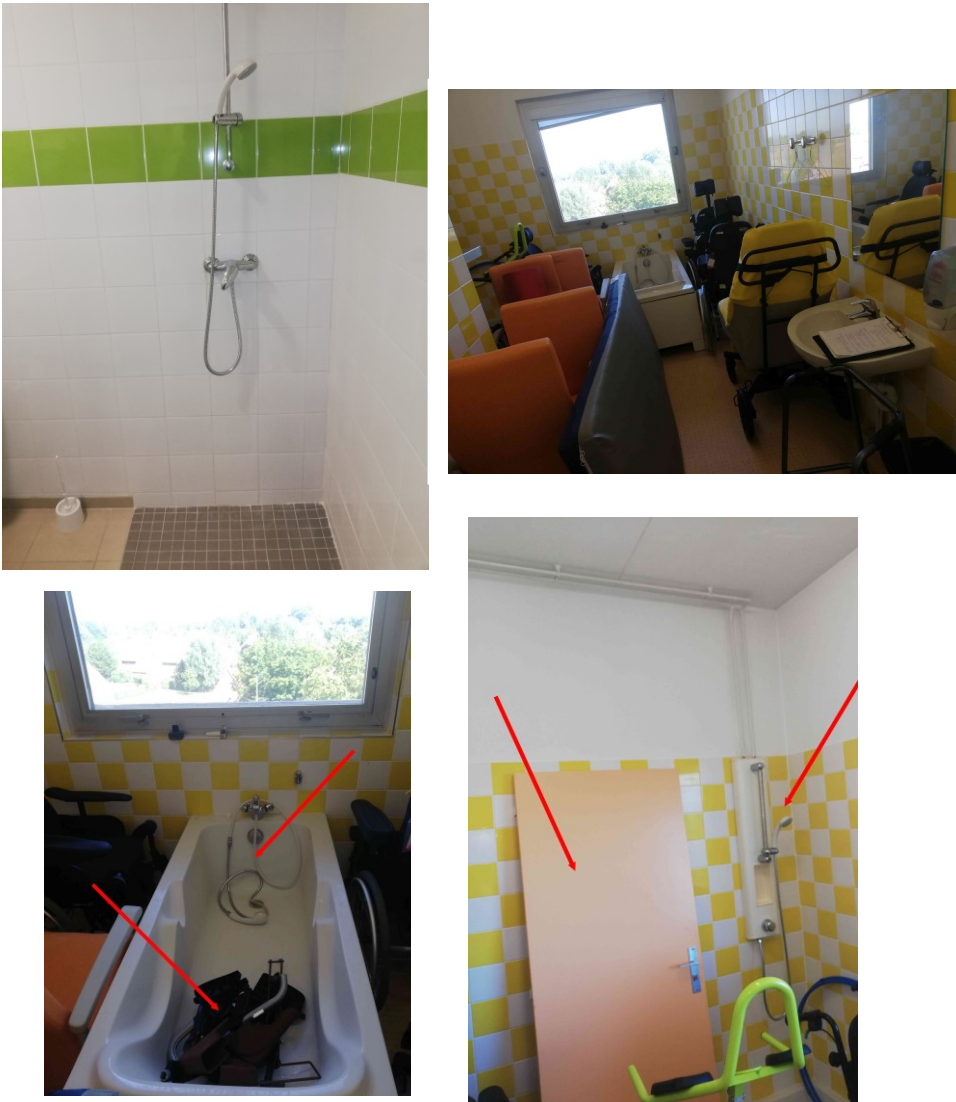
Point critique N :	9	Désignation	Chambres inoccupées et/ou vestiaires personnel
		Localisation	Ensemble de la structure
Description	<p>L'ensemble des utilities doivent fonctionner au moins une fois par semaine.</p> <p>Les réseaux d'eau chaude, d'eau froide adoucie et non traitée sont donc en bras morts virtuels. Il ne nécessaire de procéder à des sous tirages réguliers afin de rincer ces canalisations et équipements.</p>		
Photo (s)

Action corrective	Mettre en place un protocole de sous tirage strict afin de limiter le développement bactérien.

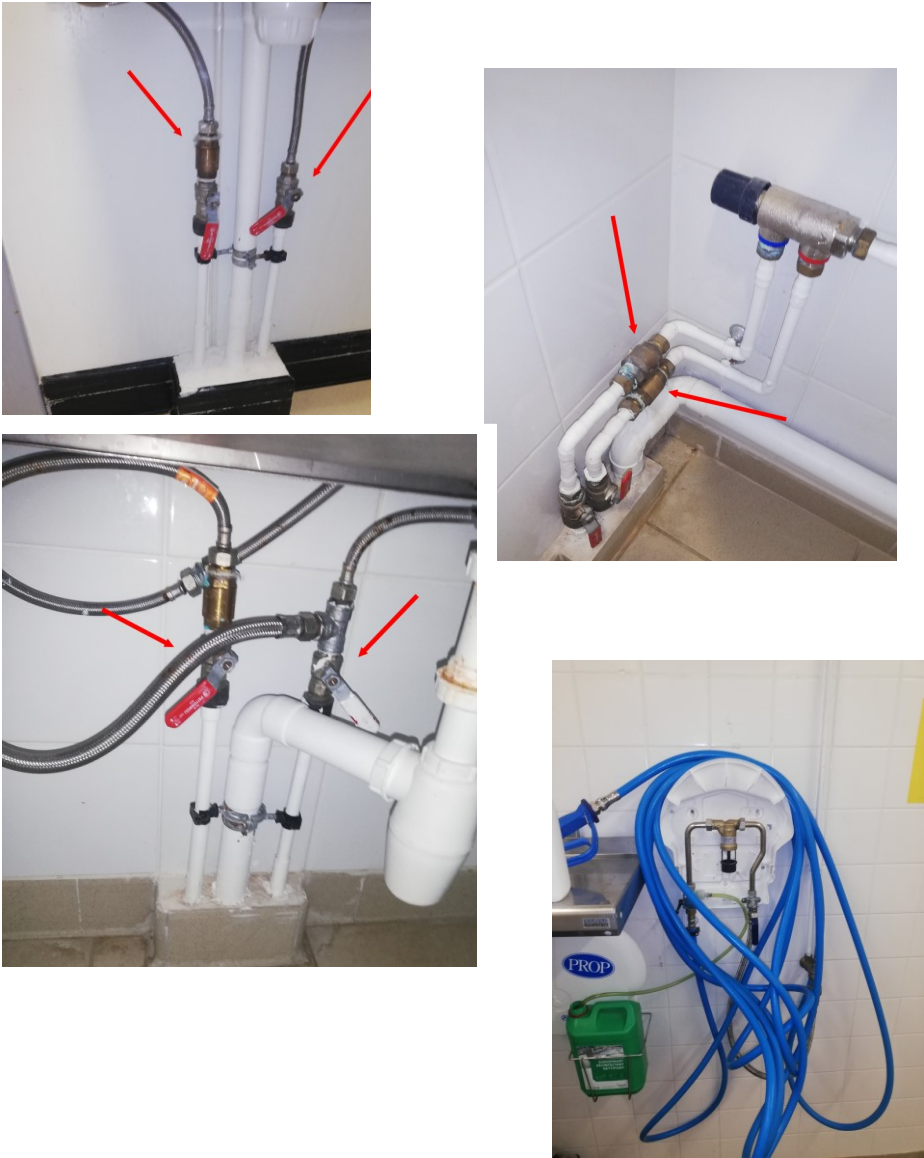
Point critique N :	10	Désignation	Antipollution sanitaire
		Localisation	Ensemble de la structure
Description	<p>Un clapet anti-retour de classe anti-pollution permet d'éviter une pollution accidentelle du réseau primaire par les produits chimiques ou toxiques.</p> <p>Ce système permet de supprimer le risque de pollution du réseau sanitaire</p>		
Photo (s)

Action corrective	Mettre en place des clapets de type EA sur chaque équipement technique

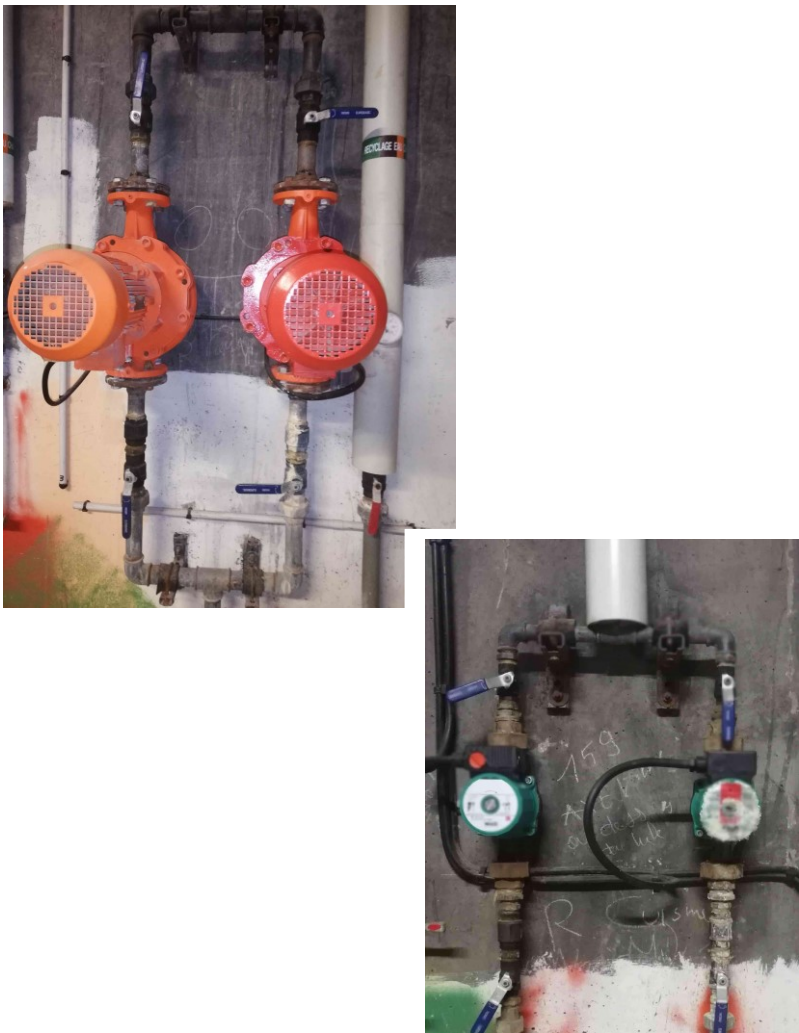
Point critique N :	11	Désignation	Non-conformité matériel De bouclage ECS
		Localisation	Chaufferie
Description	<p>Les pompes de bouclages ECS ne sont pas conformes pour l'eau chaude. Elles sont utilisées pour des eaux de chauffage ou de refroidissement.</p> <p>Les pompes de bouclages doivent être agréées ACS et doivent être calibrées en fonction de la typologie du bâtiment.</p>		
Photo (s)

Action corrective	Remplacer les pompes par des pompes corps Inox ou bronze et séparer si possible les 2 circuits de boucle ECS.

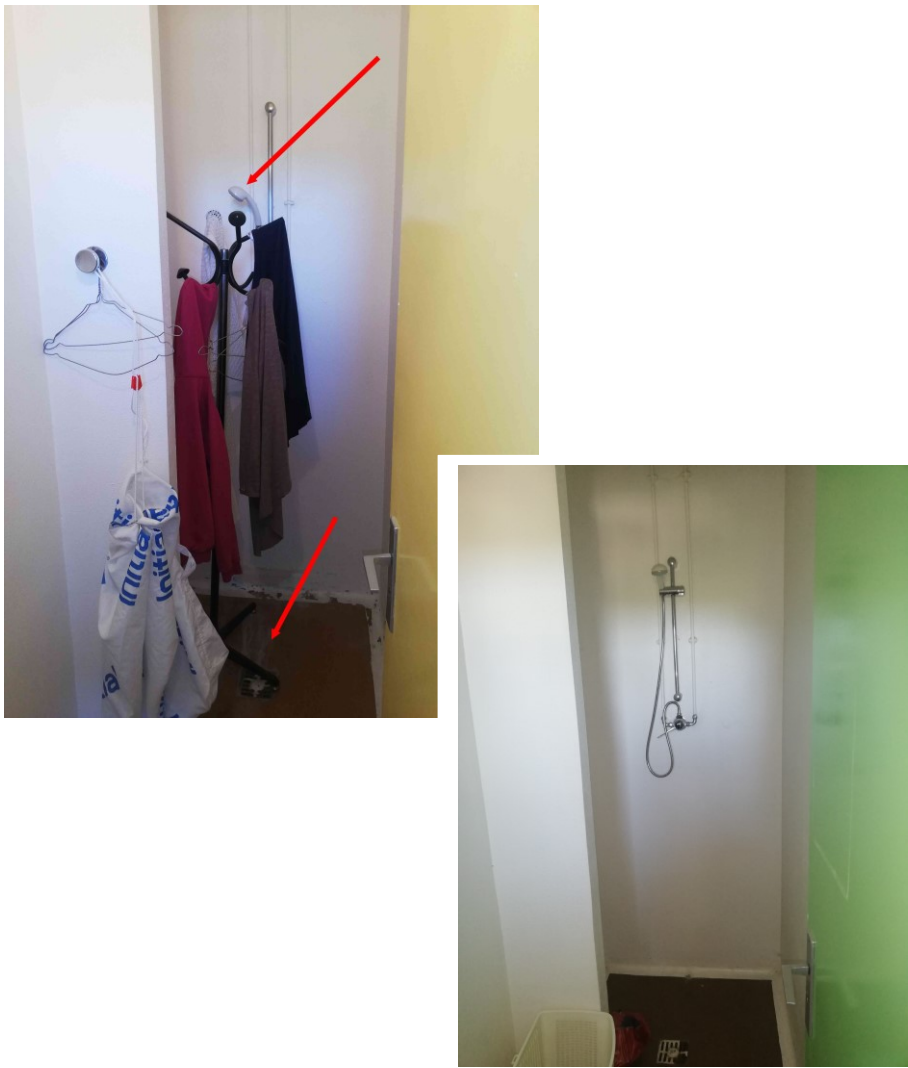
Point critique N :	12	Désignation	Douches du personnel
		Localisation	2 et 3 ^{ème} étage Aile A
Description	<p>La présence de douches pour le personnel est une obligation vis-à-vis de l'employeur.</p> <p>Ce dernier doit veiller à ce que ces douches soient en fonctionnement, propres et utilisées régulièrement.</p> <p>Une douche non utilisée représente un risque de contamination et de rétro contamination pour l'ensemble de la structure</p>		
Photo (s)

Action corrective	<p>Mettre en place un protocole de sous tirage de l'eau froide et ECS aux équipements, minimum une fois par semaine.</p>

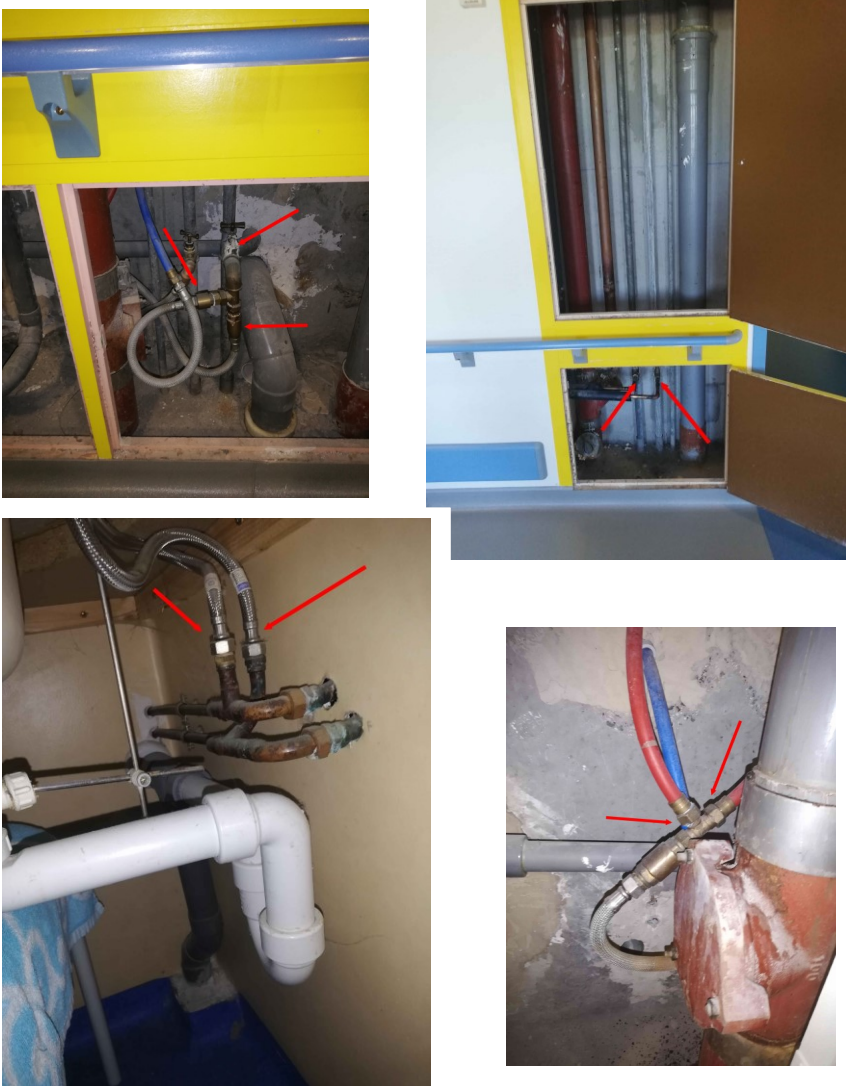
Point critique N : <input type="checkbox"/>	13	Désignation	Clapets anti-pollution
		Localisation	Chambres
Description			
		Un clapet anti-retour de classe anti-pollution permet d'éviter une pollution accidentelle du réseau primaire par les produits chimiques ou toxiques. Ce système permet de supprimer le risque de pollution du réseau sanitaire	
Photo (s)

Action corrective		Mettre en place des clapets de classe EA sur l'eau froide et l'eau chaude

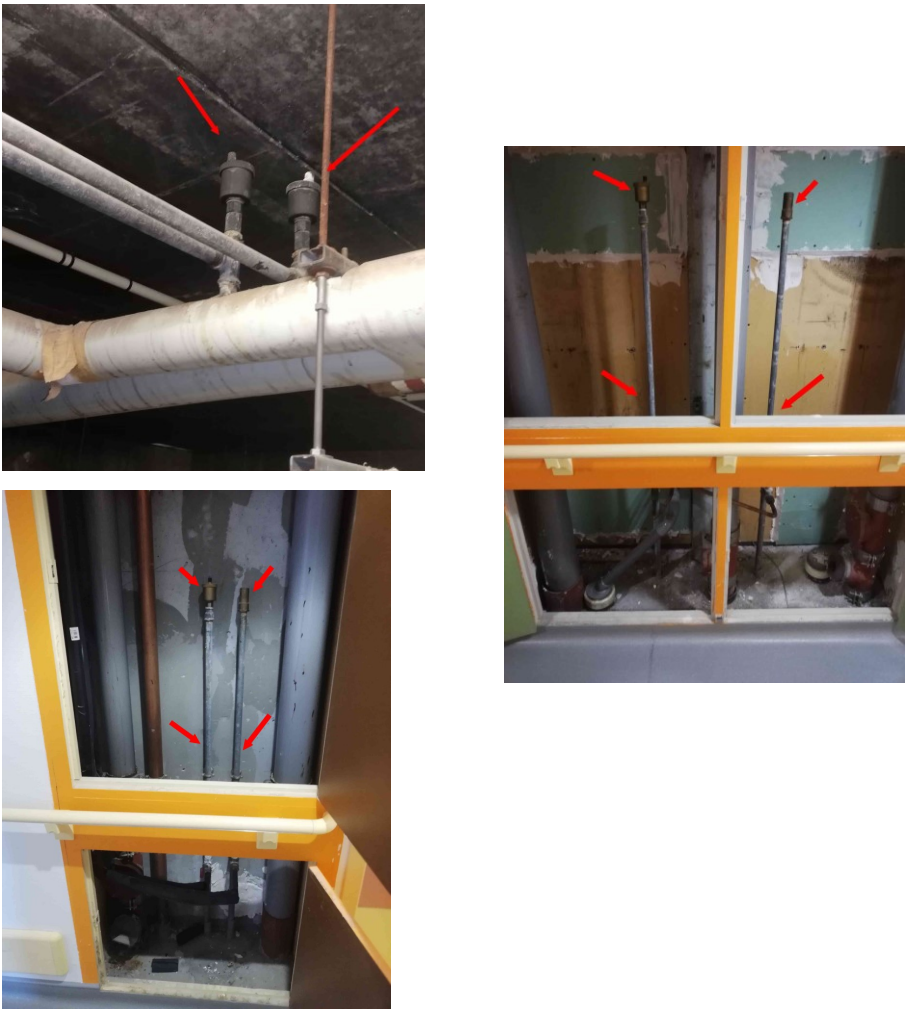
Point critique N :	15	Désignation	Dégazeur Air
		Localisation	Sous-sol chaufferie et colonnes
Description	<p>La présence de dégazeur est nécessaire dans les circuits d'eau chaude sanitaire, et ce afin d'évacuer l'air lors des coupures mais aussi pour évacuer le CO2 présent dans l'eau chaude quand elle monte en température.</p> <p>Ces dégazeurs sont nécessaires dans la lutte contre la corrosion et dans la lutte contre le développement des bactéries.</p> <p>Ils doivent être certifiés ACS</p>		
Photo (s)

Action corrective	Mettre en place des dégazeurs de type ACS grand débit.

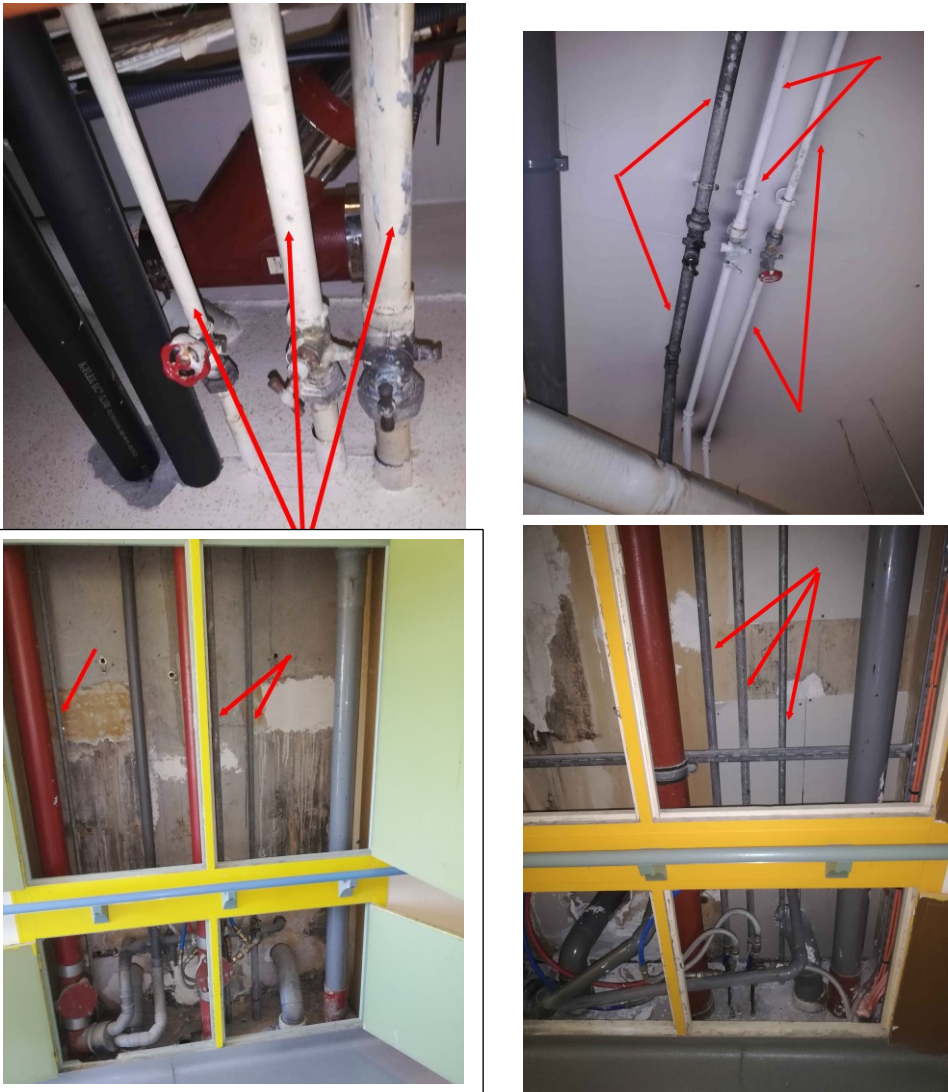
Point critique N :	16	Désignation	Calorifuge
		Localisation	Ensemble du bâtiment
Description	<p>Le calorifuge de l'eau chaude permet de limiter les pertes de calories et ainsi éviter des baisses de températures aux endroits dépourvus de cette protection</p> <p>Le calorifuge de l'eau froide permet de limiter la montée en température de celle-ci, le réseau eau chaude étant le plus souvent voisin directe de l'eau froide par rayonnement.</p>		
Photo (s)

Action corrective	Procéder à la mise en place de calorifuge sur l'eau froide et l'eau chaude

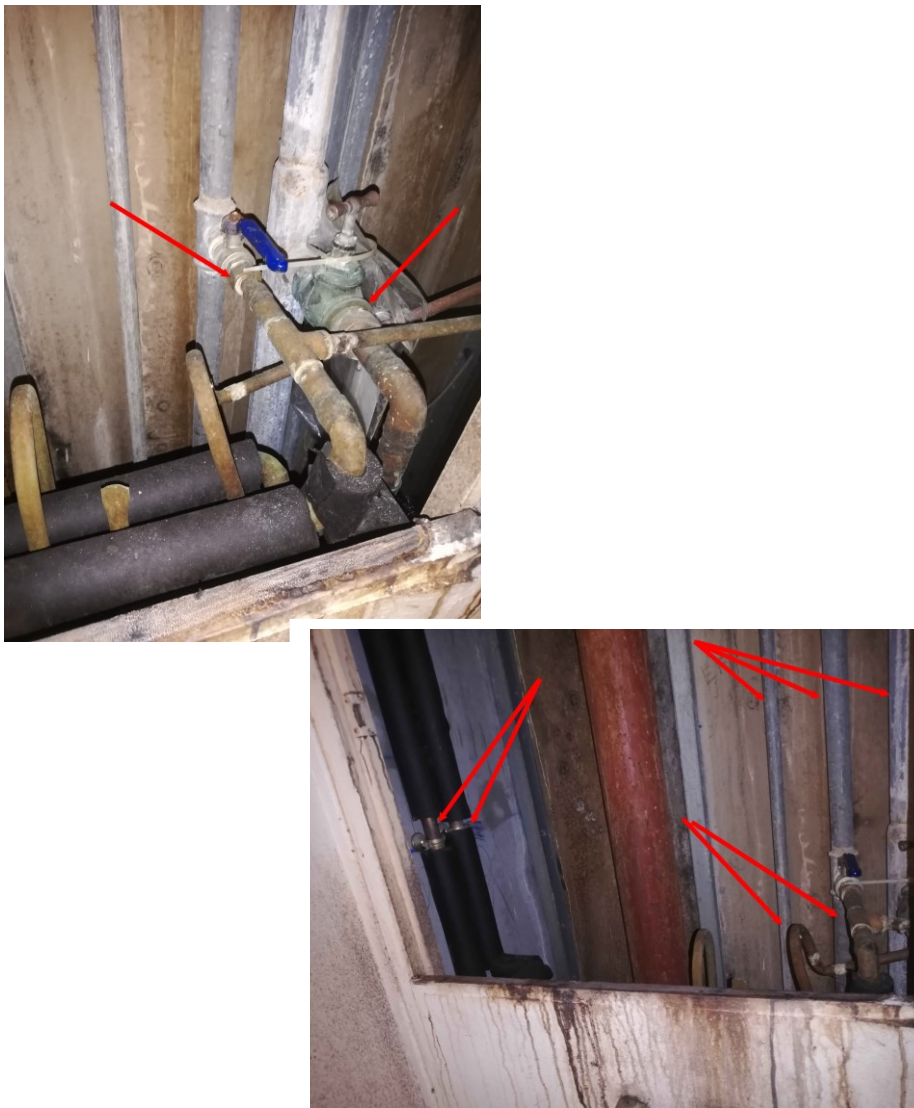
Point critique N :	17	Désignation	Mixité des matériaux
		Localisation	Ensemble du bâtiment.
Description	<p>La mixité des matériaux en circuit conduit à engendrer des phénomènes de corrosions propices au développement de la légionelle.</p> <p>Le cuivre est à privilégier car reconnu comme antiseptique naturel. L'acier galvanisé est à proscrire car sensible à la corrosion.</p>		
Photo (s)

Action corrective	Supprimer l'acier galvanisé et passer en PVC P ou cuivre

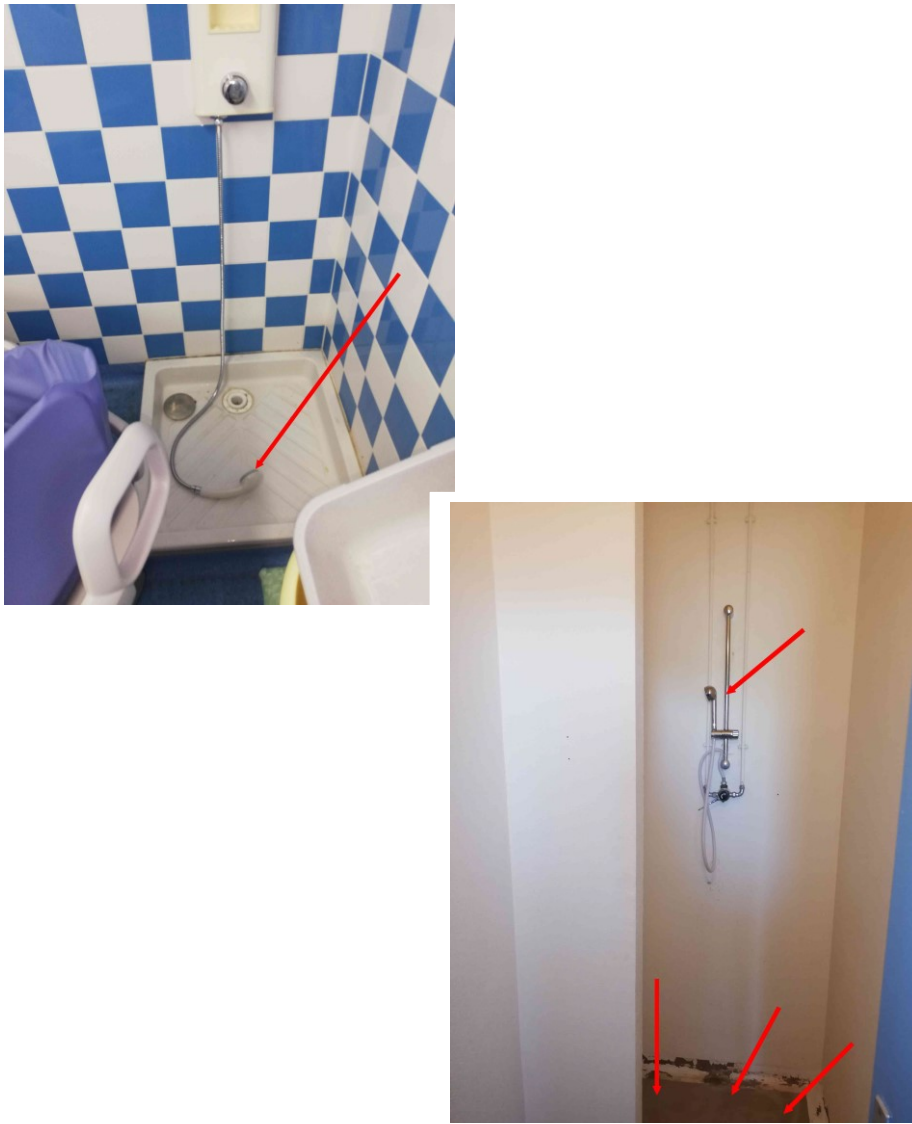
Point critique N :	18	Désignation	Etat des équipements Sanitaires
		Localisation	Ensemble du bâtiment
Description	<p>Le vieillissement des équipements sanitaires, le vieillissement des surfaces en contact avec l'eau sont des terrains propices au développement des bactéries et plus particulièrement de la légionelle.</p> <p>Ces derniers doivent être exempts de tartre, de biofilm et doivent faire l'objet d'un remplacement régulier.</p>		
Photo (s)

Action corrective	<p>Détartre, nettoyer, désinfecter régulièrement voire procéder au remplacement des équipements.</p>
