**RESTAURATION INTERIEURE**  
**RESTAURATION DES PEINTURES EN GRISAILLE DE M.J. GEERAERTS**  
**ET DES LAMBRIS**

**RAPPORT DE PRÉSENTATION**

Nord  
CAMBRAI  
**Cathédrale Notre-Dame de Grâce**

**PHASE PROJET - DCE**  
Mars 2025

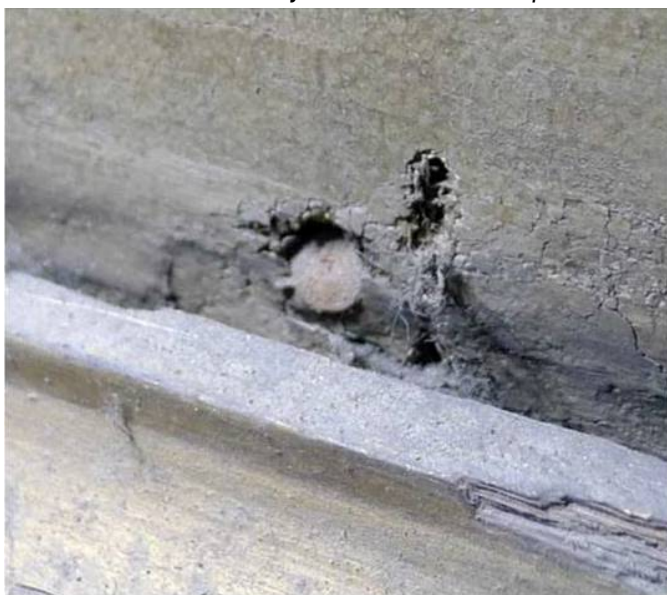
**Les toiles** sont maintenues à leur châssis à l'aide de semences dans les chants. L'espacement est serré. Les têtes de semences sont très oxydées. On relève en plusieurs endroits de certaines œuvres des clous par la face.

Détail d'un clou par la face sur l'œuvre *L'Annonciation* – Chapelle Sud.

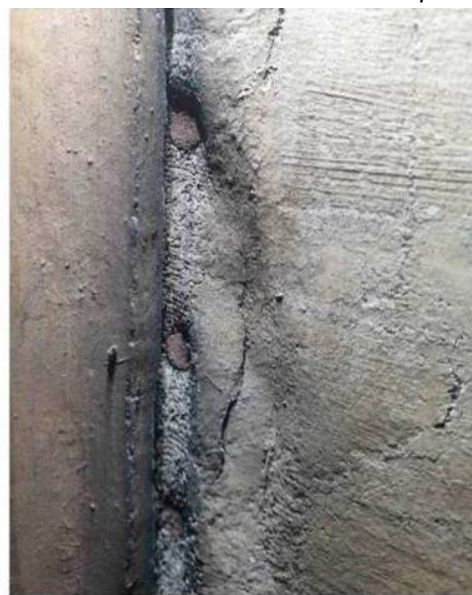
Détail de plusieurs clous fixés par la face dans l'œuvre *La Rencontre de Marie et Elisabeth* – Chapelle Sud.

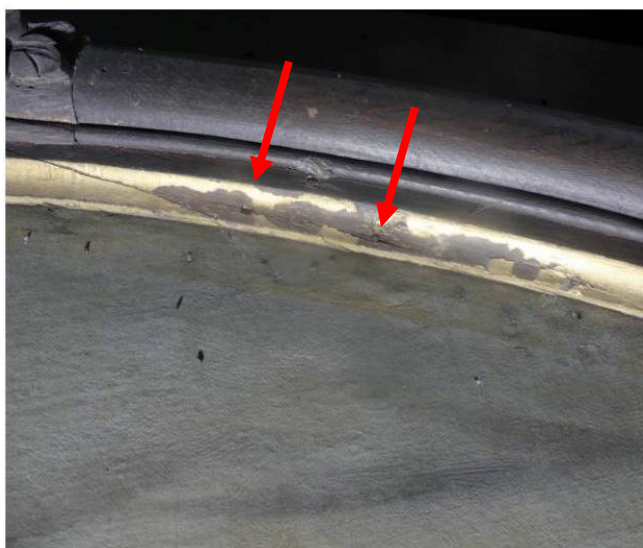
Le cadre est fixé sur le châssis par des clous au niveau du bord intérieur doré. On remarque que les clous actuels sont proches d'anciens percements et les cloutages successifs ont provoqué des incidents dans le bois et la dorure.

Clou et trace d'ancien clou sur bord intérieur doré (Transept nord)

Les bords intérieurs présentent de nombreuses épaufrures. Les différents cloutages ont provoqué des micro fissurations dans cette partie fine du bois, mais également des manques dans la dorure. Elle n'a pas été complétée à chaque repose.

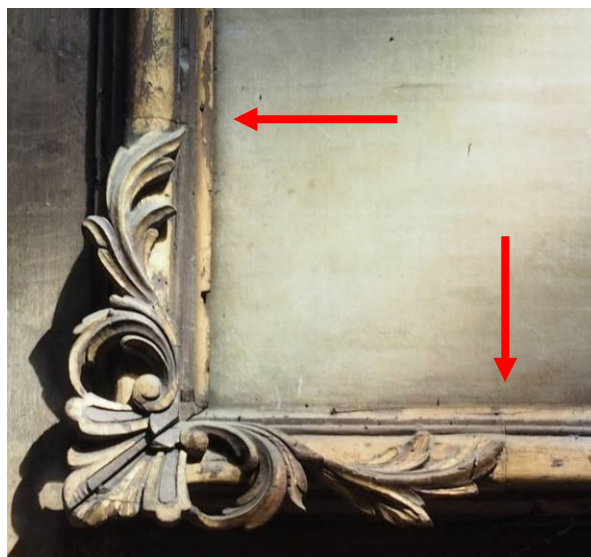
Dorure sur encadrement du transept sud  
Joints de part et d'autre des parties sculptées

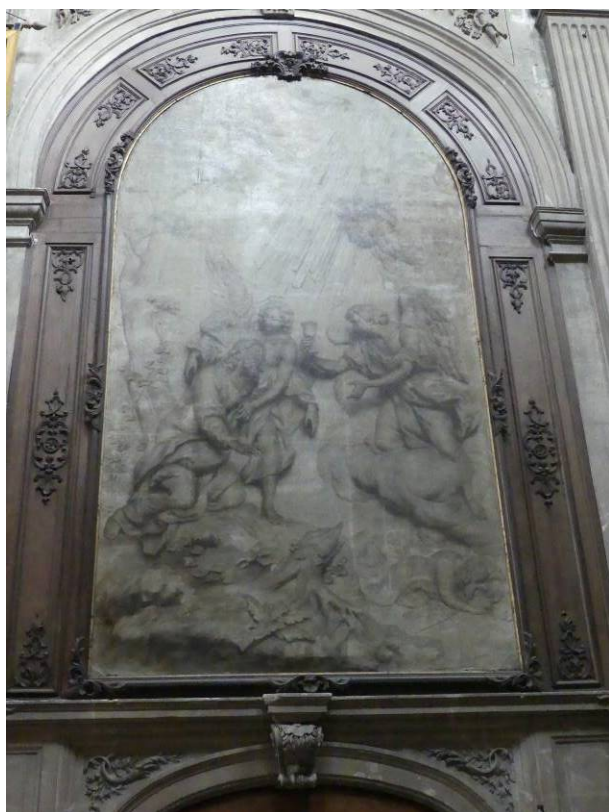
Lambris sur mur droit, sans dorure, transept Nord

Si depuis le bas, ces éléments ne présentent pas de grandes lacunes, l'examen rapproché montre des fissures et des lacunes dans les décors, particulièrement visibles sur les bois dorés.

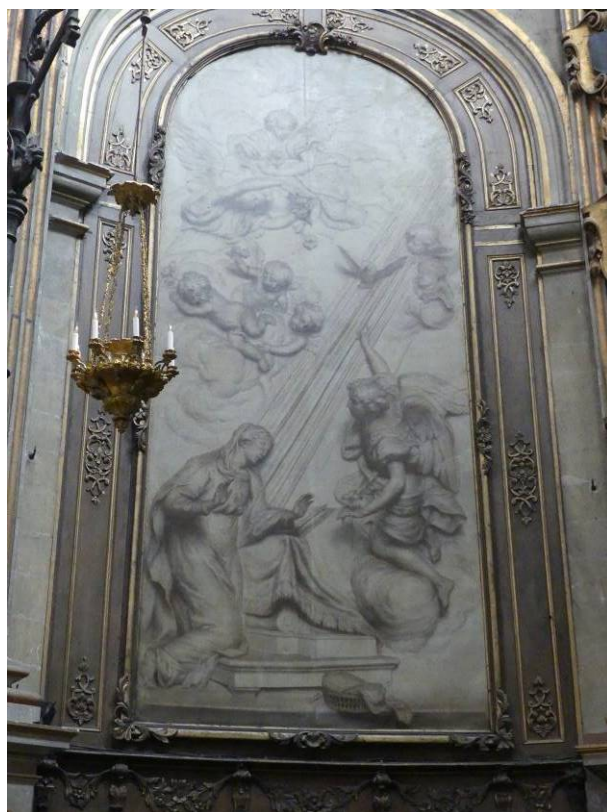
Lambris sur mur courbe, avec dorure, transept Sud

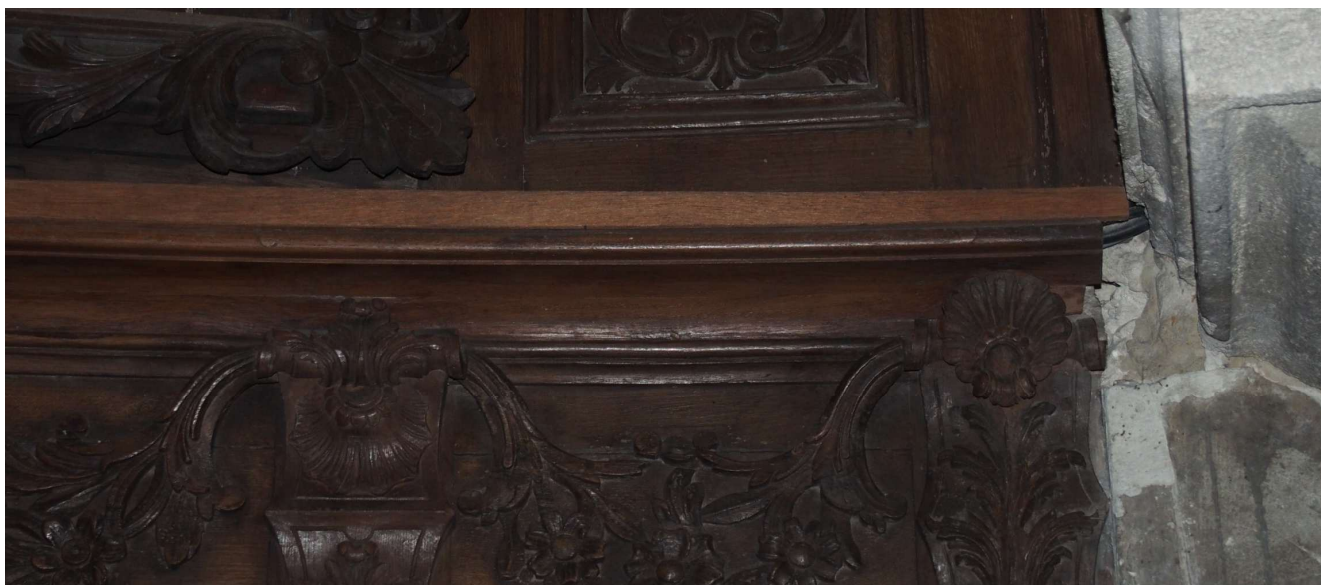
Dans le transept nord, une baguette d'habillage (H.4cm) a été mise en place au-dessus du profil saillant pour masquer les passages de câbles. Au sud, les câbles sont visibles.

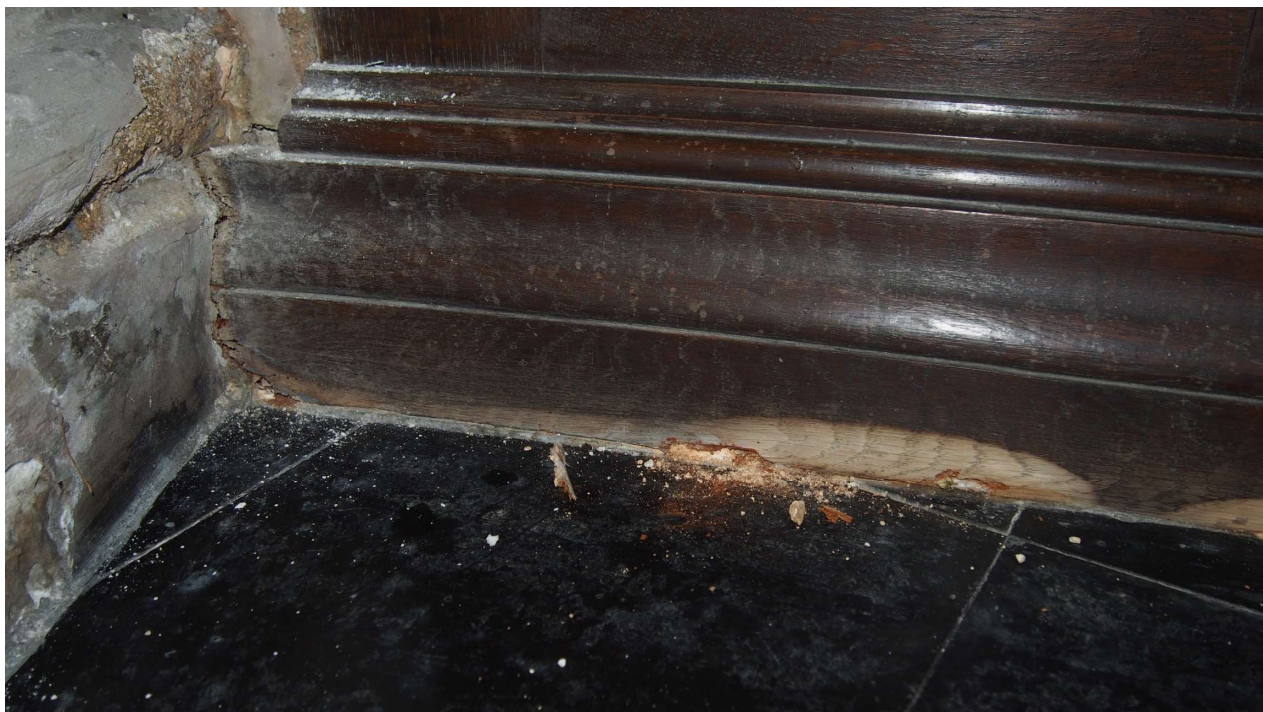
Transept nord, travée axiale

Seulement dans cette travée, la plinthe n'est pas en pierre mais en bois : elle présente des désordres aux endroits où l'humidité s'accumule.

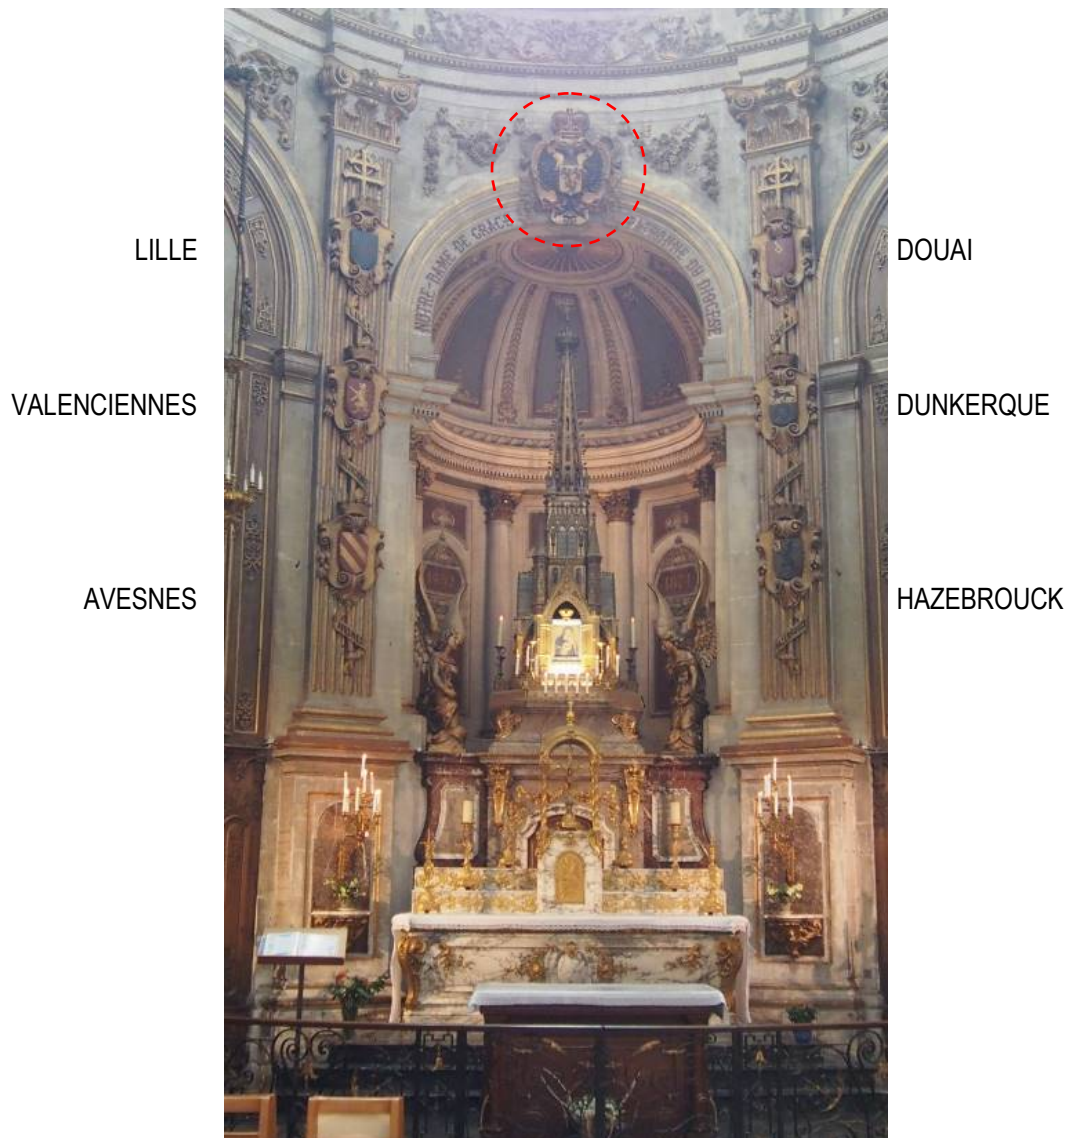
Blason central de Cambrai  
(ville archiépiscopale avec les 2 aigles)

Ces éléments ne présentent pas de lacune, seulement un empoussièrement.
