# ÉTUDE PRÉALABLE A LA RESTAURATION DE NEUF PEINTURES À L'HUILE EN GRISAILLE DE MARTIN JOSEPH GEERAERTS

*CATHÉDRALE DE CAMBRAI*

*Novembre 2020*

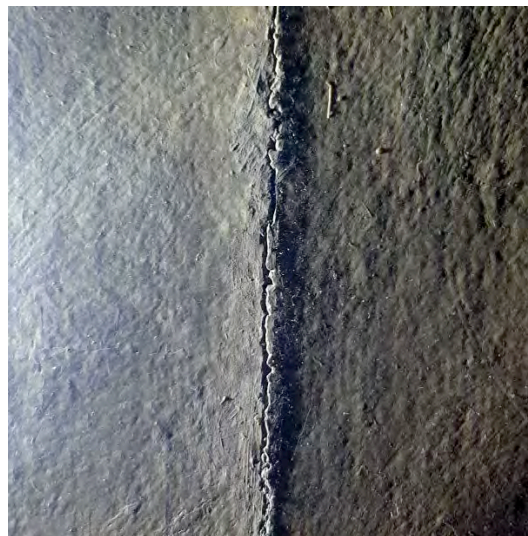
Détail d'une couture avec une fissure caractéristique au raccord de lé sur l'œuvre *L'Annonciation* – Chapelle Sud.

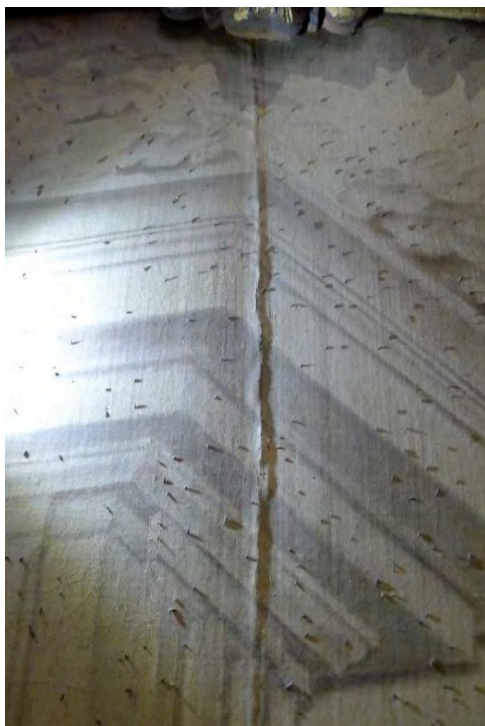
Détail d'une couture avec une fissure et déformation caractéristiques au raccord de lé sur l'œuvre *Rencontre de Marie et Elisabeth* – Chapelle Sud.

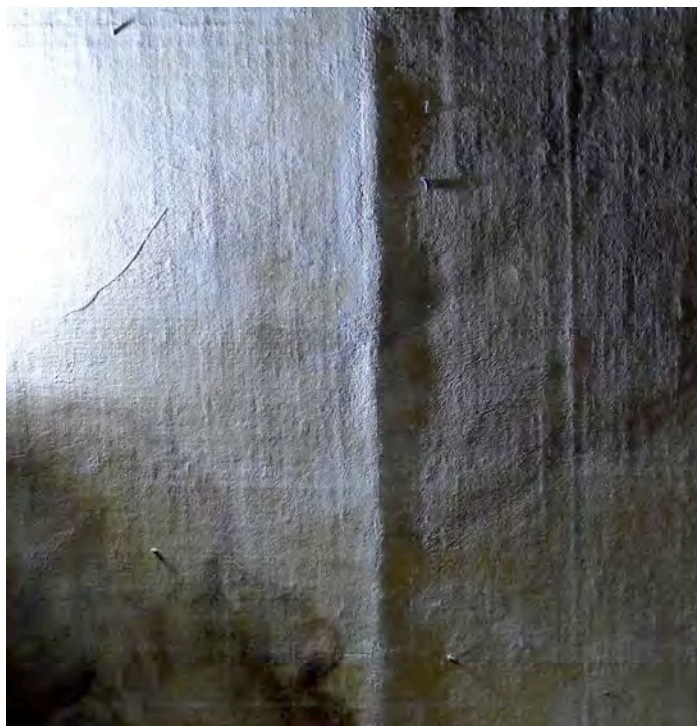
Détail d'une couture avec renflement marqué au raccord de lé sur l'œuvre *Présentation du Rosaire* – Chapelle Sud.

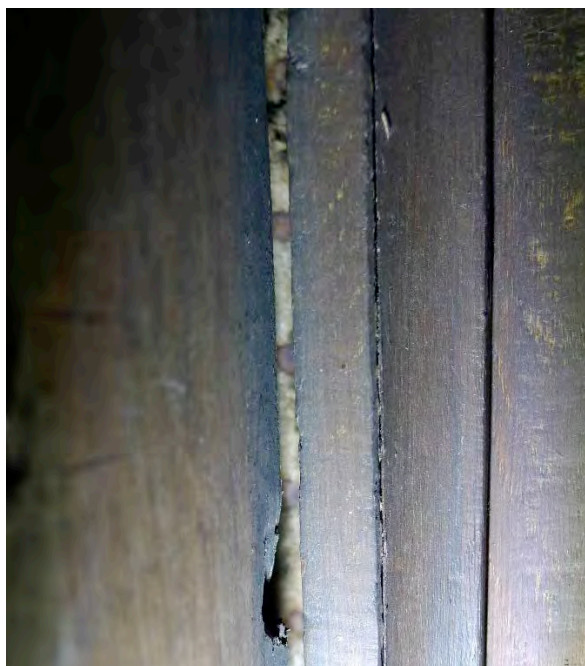
Détail des semences maintenant la toile de rentoilage  
de l'œuvre *Descente de Croix* – Chapelle Nord.

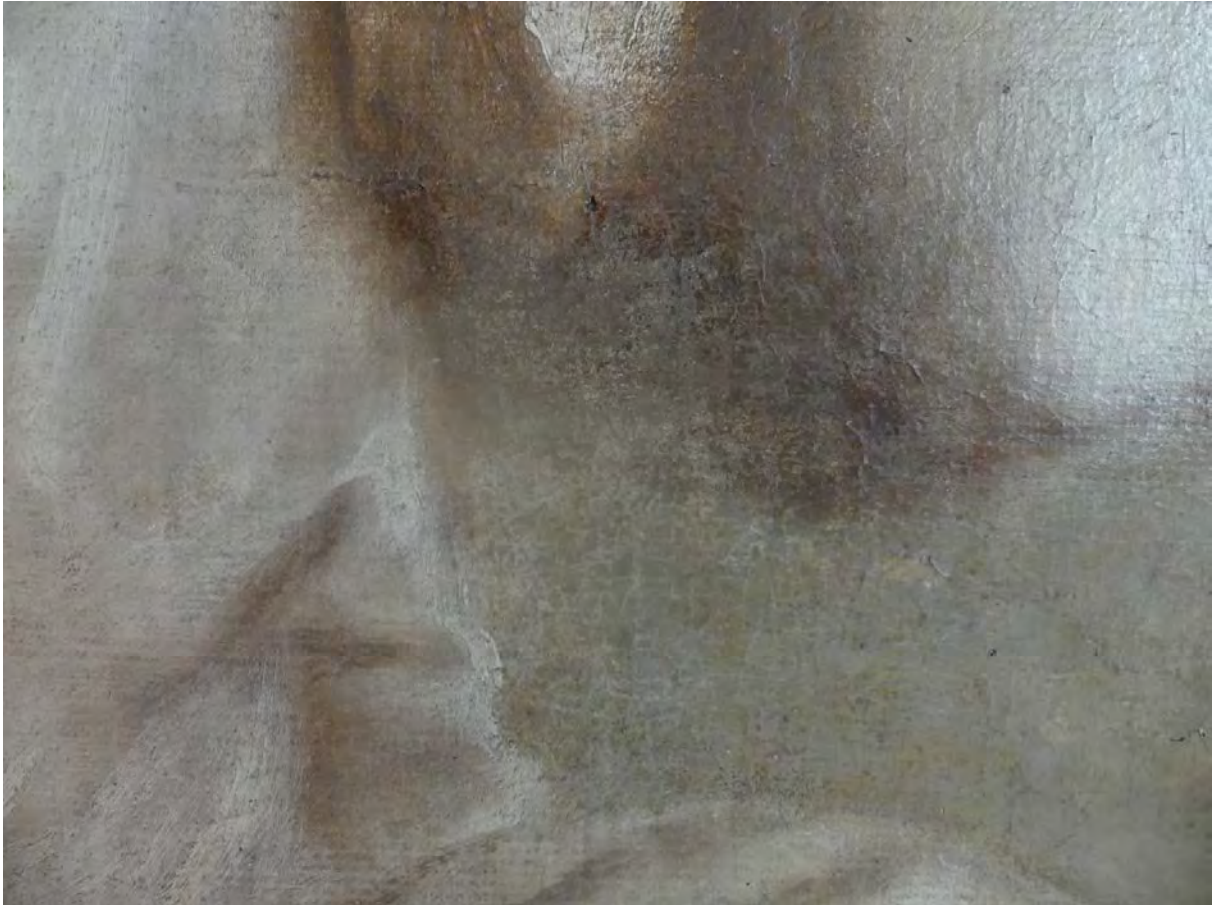
**Vernis et chancis :** un vernis assez mince recouvre l'œuvre, datant probablement de l'intervention de G. Chauffrey. Le vernis est oxydé, jaune, irrégulier et chanci sur une grande partie de l'œuvre. Le chanci et la microfissuration du vernis est particulièrement visible dans la partie inférieure et dans les ombres. Par endroits, le vernis est également déplanqué, lacunaire.

détail montrant le vernis oxydé jaune et chanci opacifiant la couche picturale

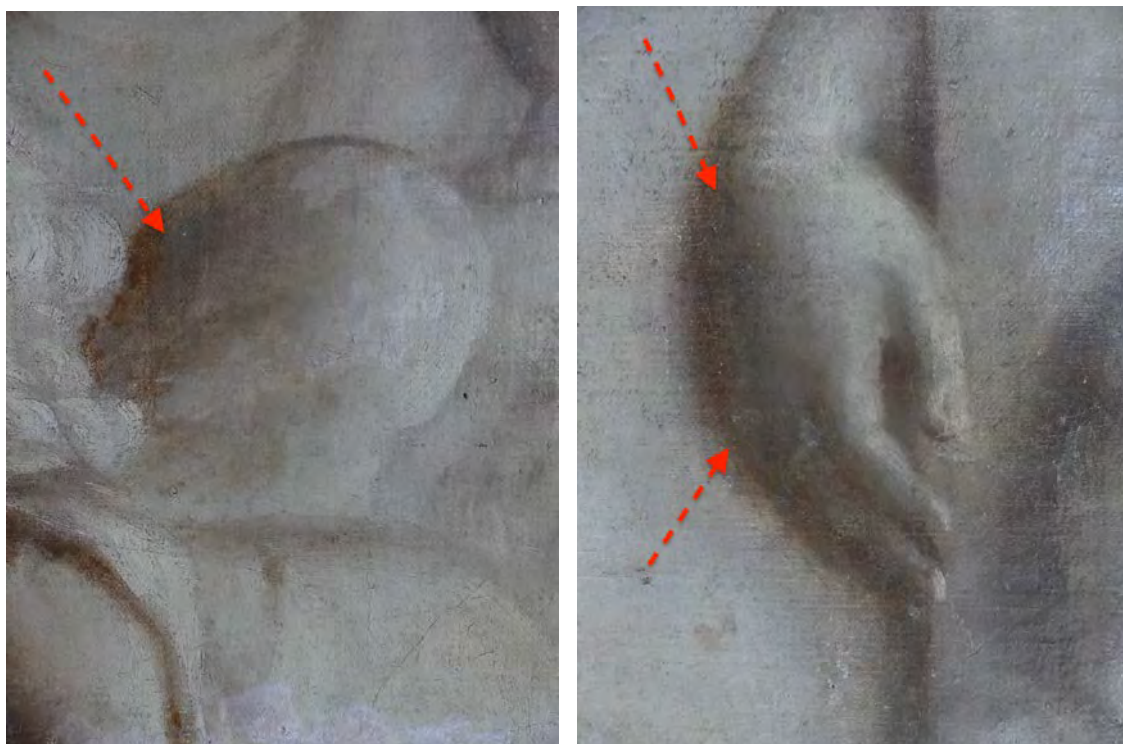
**Usures :** cette peinture présente des zones d'usures bien visibles. Elles sont particulièrement évidentes dans la signature en bas à gauche, dans l'aile de l'ange à droite, et ponctuellement dans les sombres. Elles résultent probablement d'une intervention de nettoyage.

Détails montrant des zones d'usures de la couche picturale dans les ombres

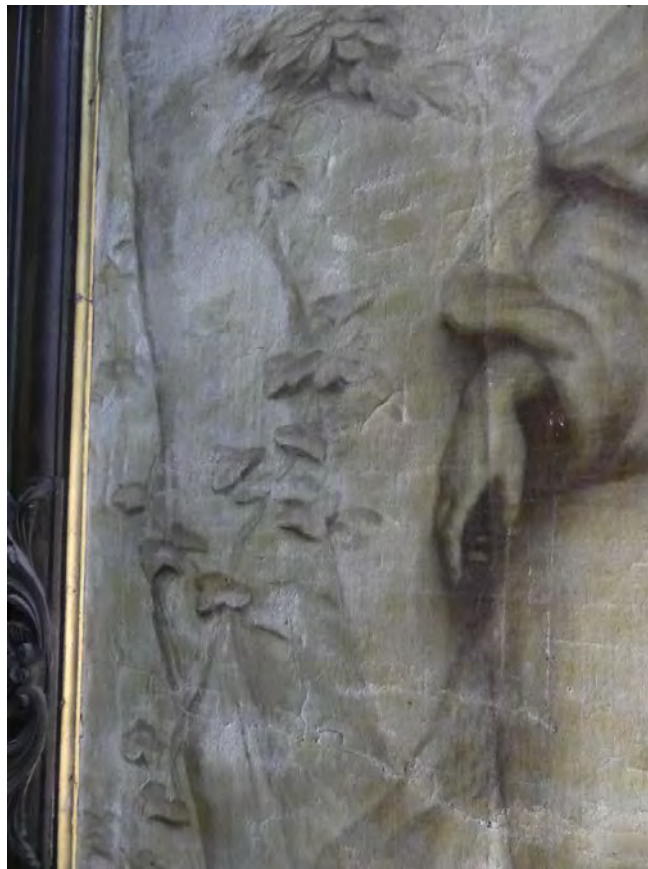
Détail de la partie centrale dextre de l'œuvre montrant l'importance des repeints très débordants réalisés par Chauffrey, ainsi que les nombres craquelures et fractures horizontales résultant du roulage.

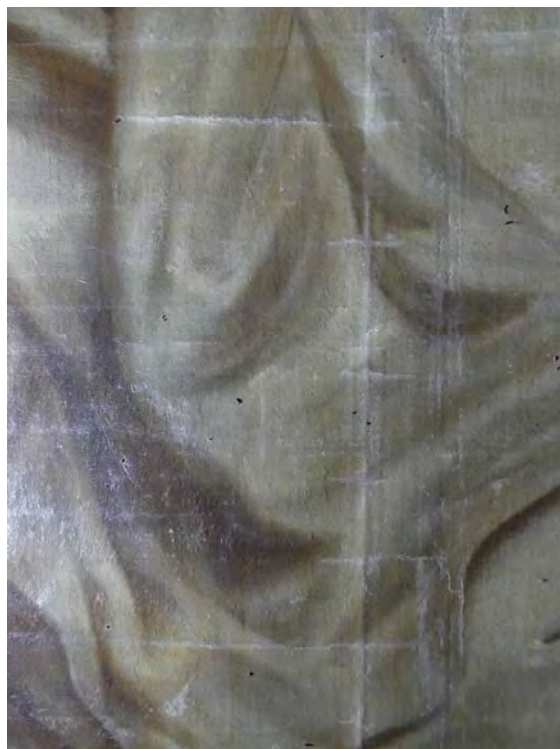
Détail montrant les fractures horizontales dues au roulage : elles ont engendré également de très petites lignes de lacunes

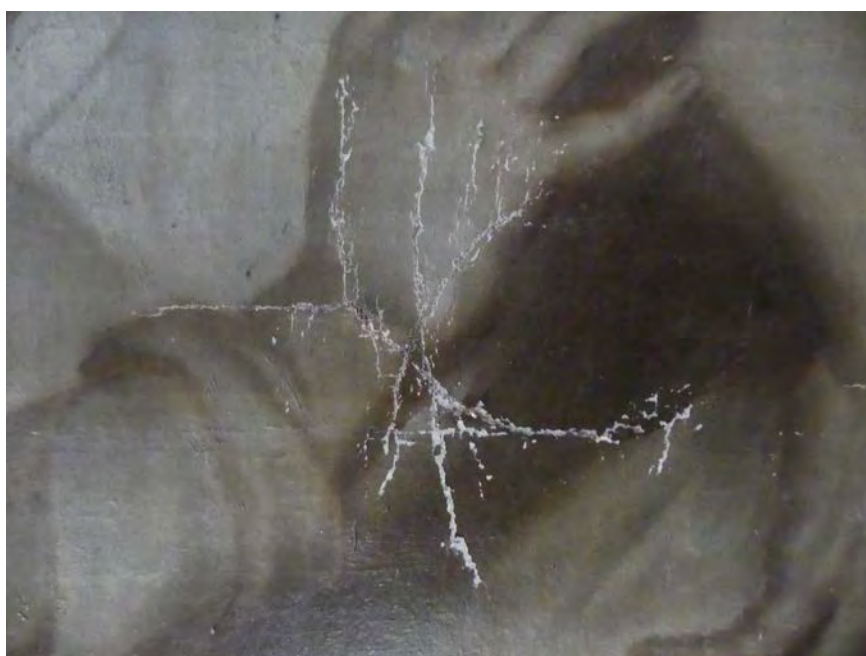
Détail d'un réseau de lacunes qui semble dû à des mouvements ou manipulations de la toile

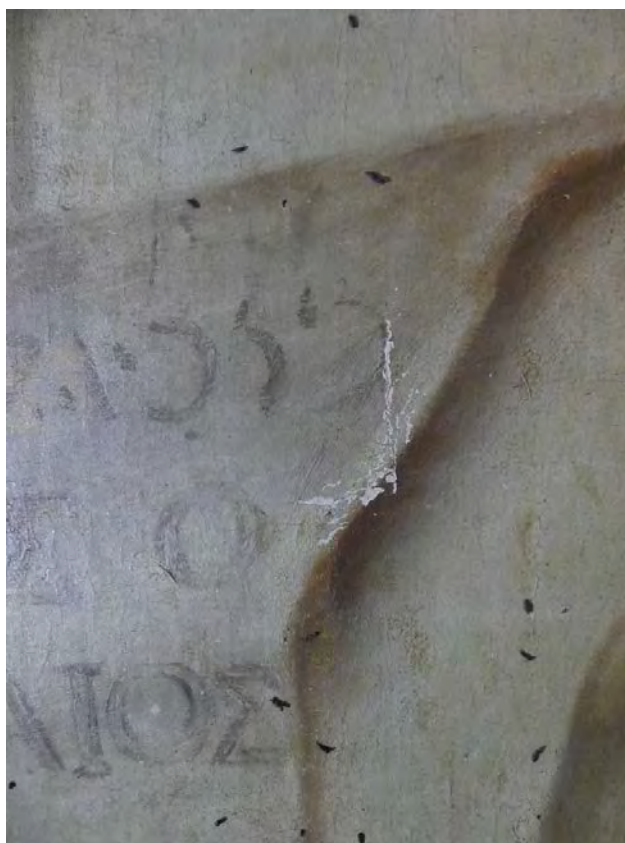
Détail d'une lacune laissant voir la préparation claire

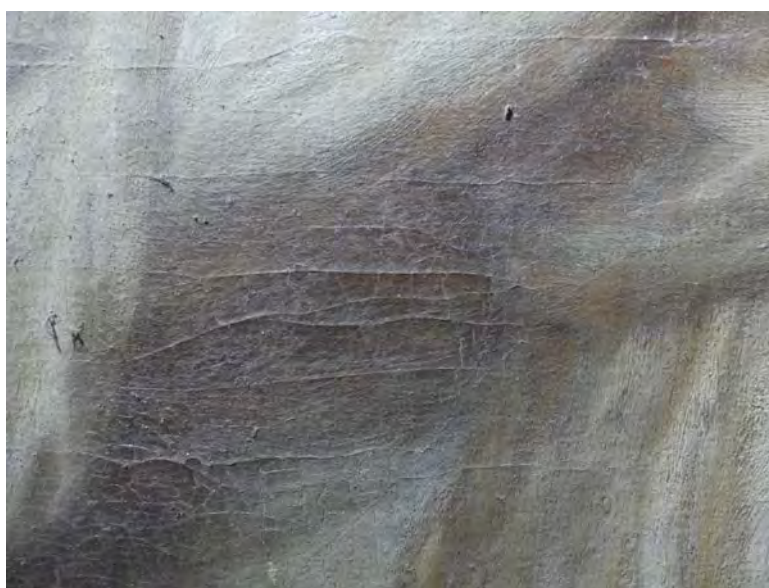
Détail montrant les craquelures spécifiques présentes sur les zones de glacis bruns chauds.

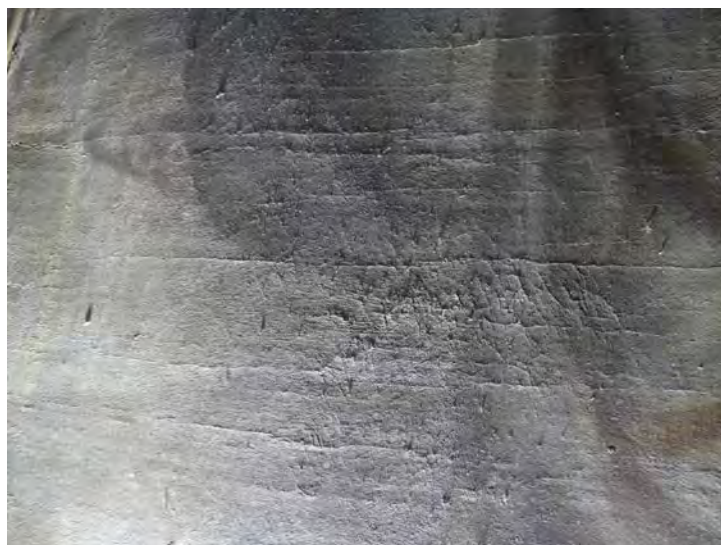
Détail montrant les craquelures horizontales traversant l'œuvre dans la partie inférieure : elles témoignent probablement d'une période de roulage dans de mauvaises conditions.

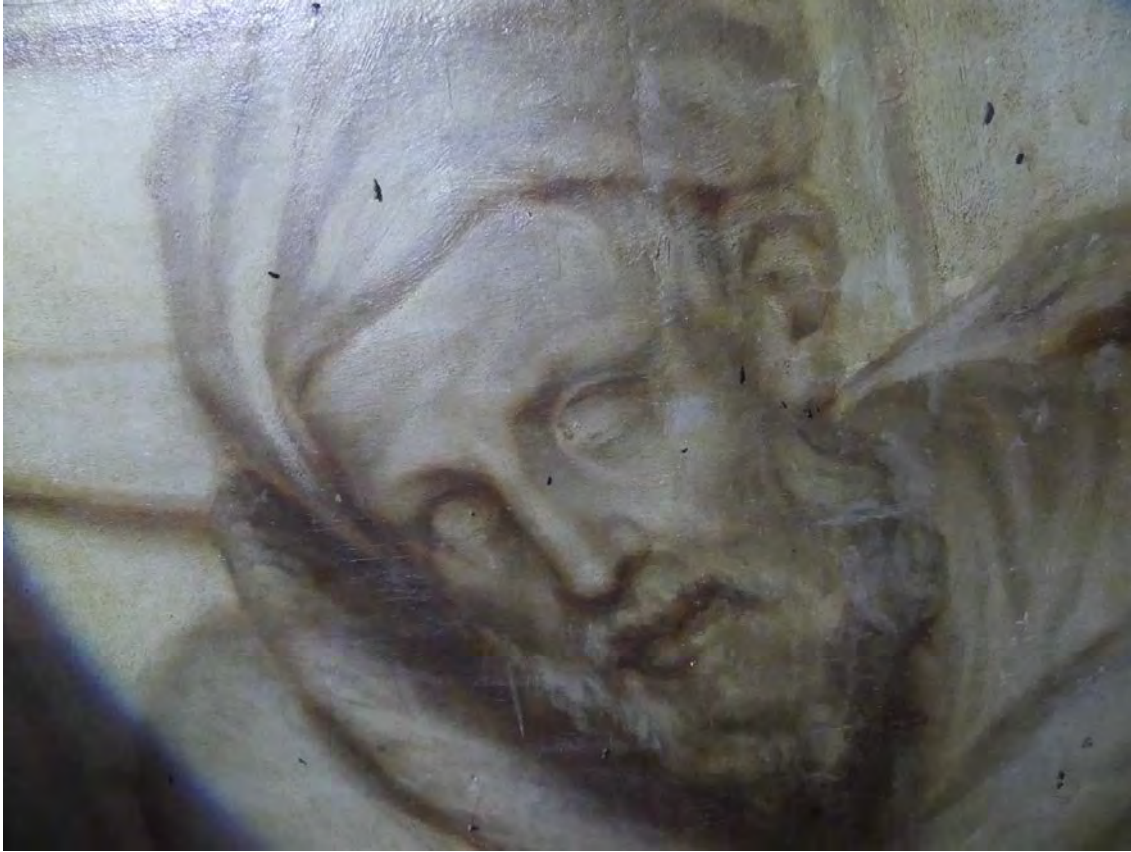
Détail du visage d'un des personnages descendant le Christ de la croix ( Joseph d'Armatie ?) : on remarque à la fois le vernis oxydé et irrégulier et les taches claires des repeints les plus récents.

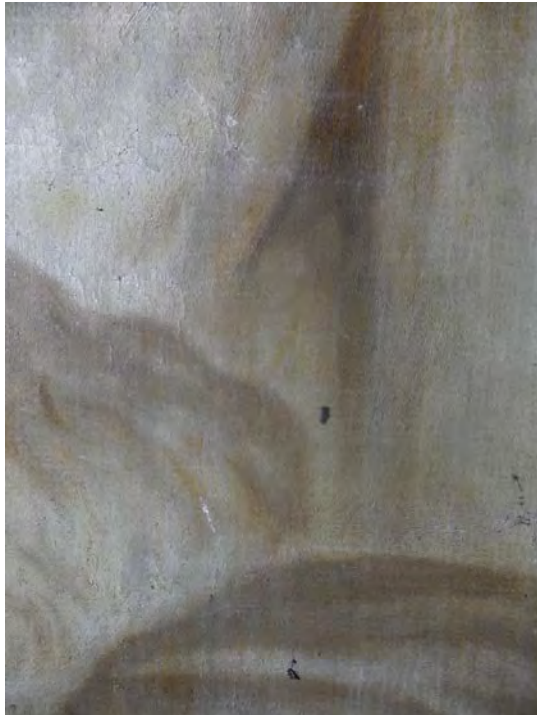
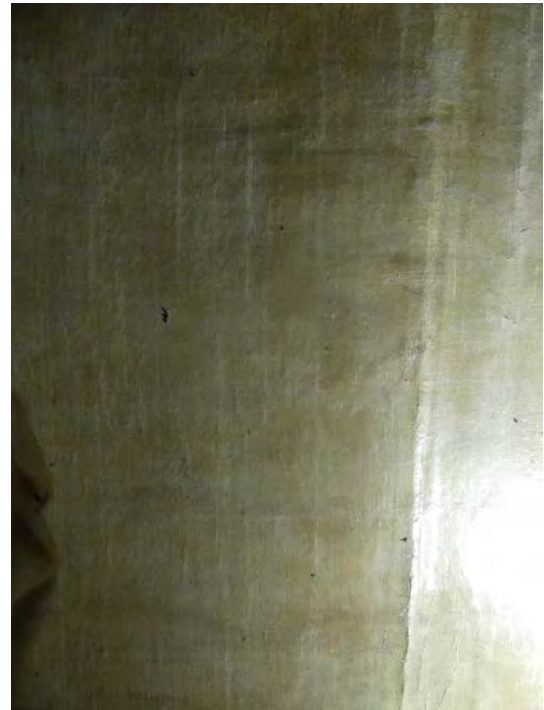
Détails montrant les taches jaunes du vernis oxydé et les usures superficielles du vernis qui ont créé une sorte de trame irrégulière suivant les aspérités de la couche peinte : elles sont liées aux manipulations et /ou au roulage.

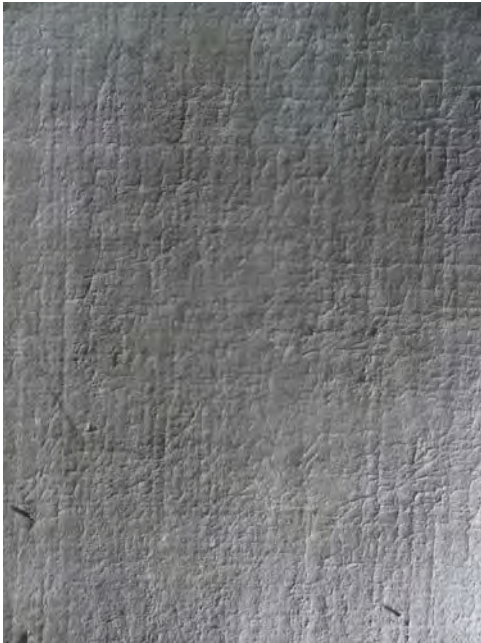
Détail d'une zone fortement craquelée

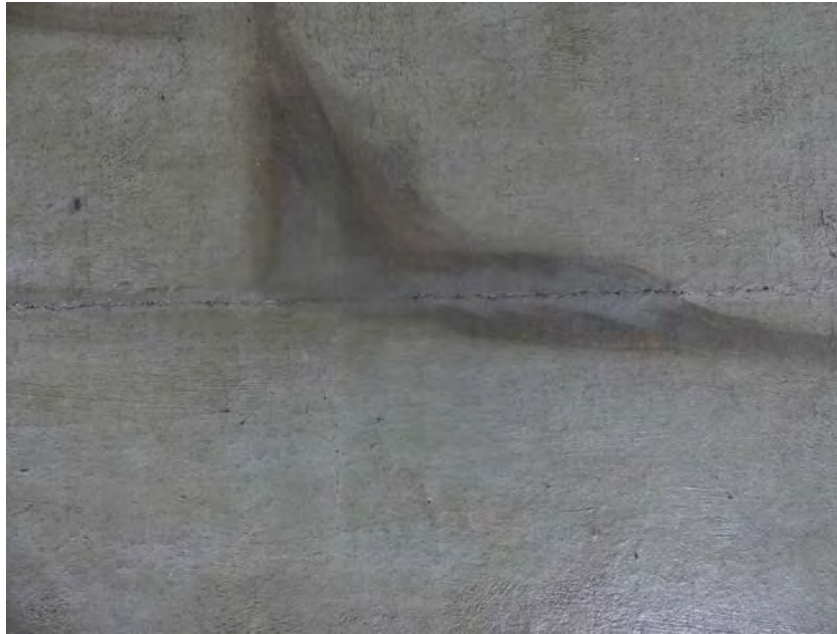
Détail montrant une fracture horizontale accompagnée d'une ligne de microlacunes grossièrement repeintes

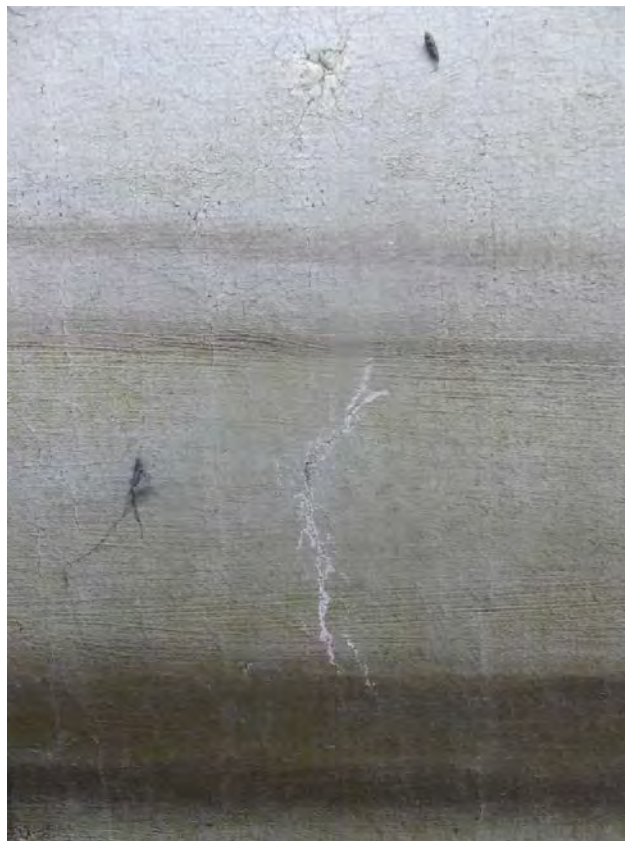
Détail montrant en haut une lacune mastiquée et en dessous des lacunes plus récentes laissant voir la préparation, très probablement un pli de manipulation.

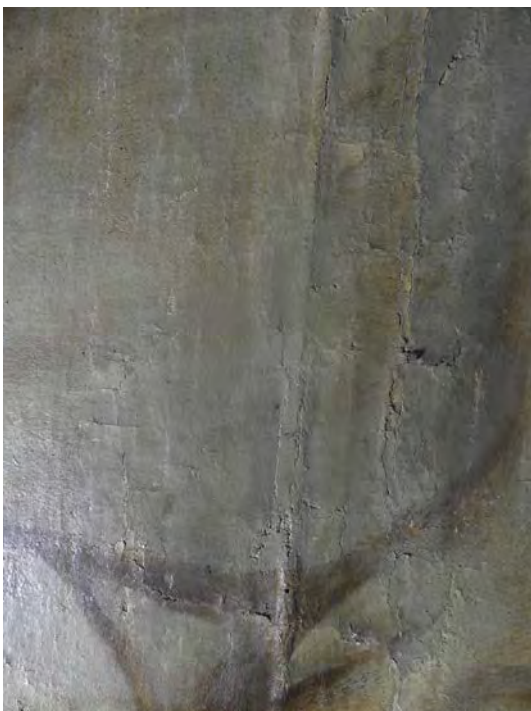
Détail montrant les nombreuses fractures de la toile sur le plan horizontal et aussi vertical autour de la couture, grossièrement repeintes lors de la dernière intervention.

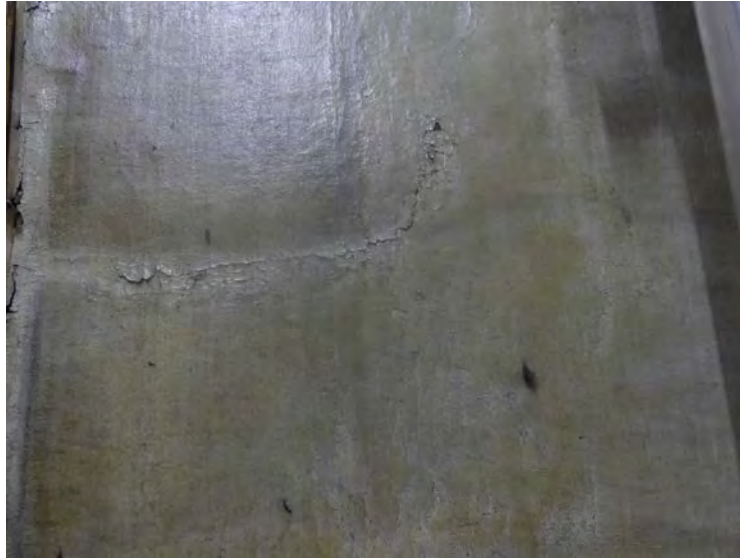
Détail montrant une ancienne déchirure consolidée, mastiquée et repeinte. Les mastics sont en soulèvement. Les repeints blanchis forment des taches claires sur le fond de vernis oxydé jaune irrégulier.

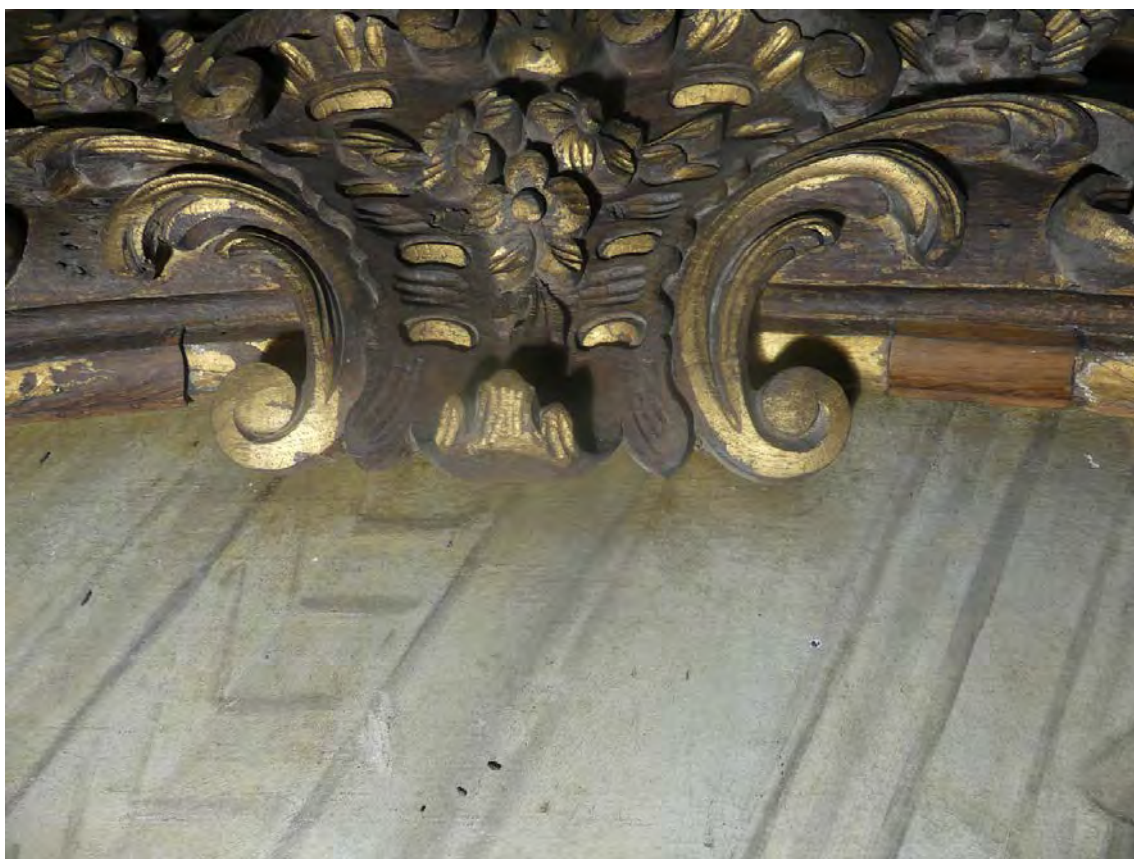
Détail de la toile sous la rocaille, avec les restes de vernis jaune laissés lors du nettoyage.

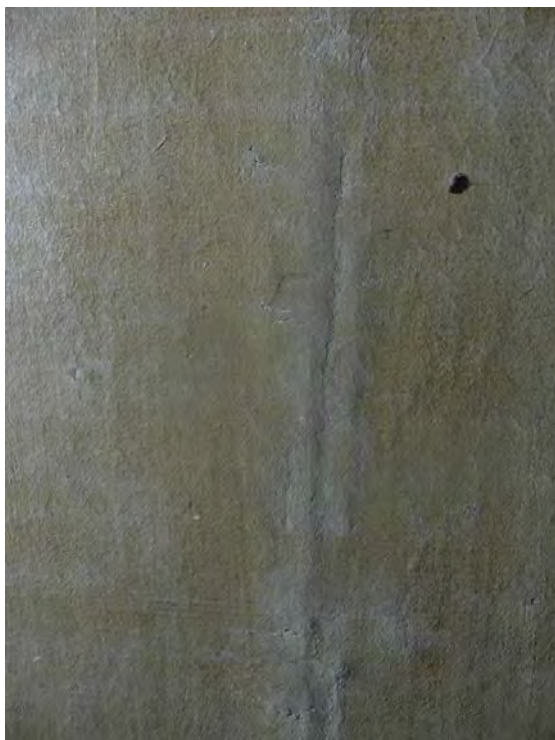
Détail montrant le vernis très jauni et une fissure verticale repeinte près d'une couture.

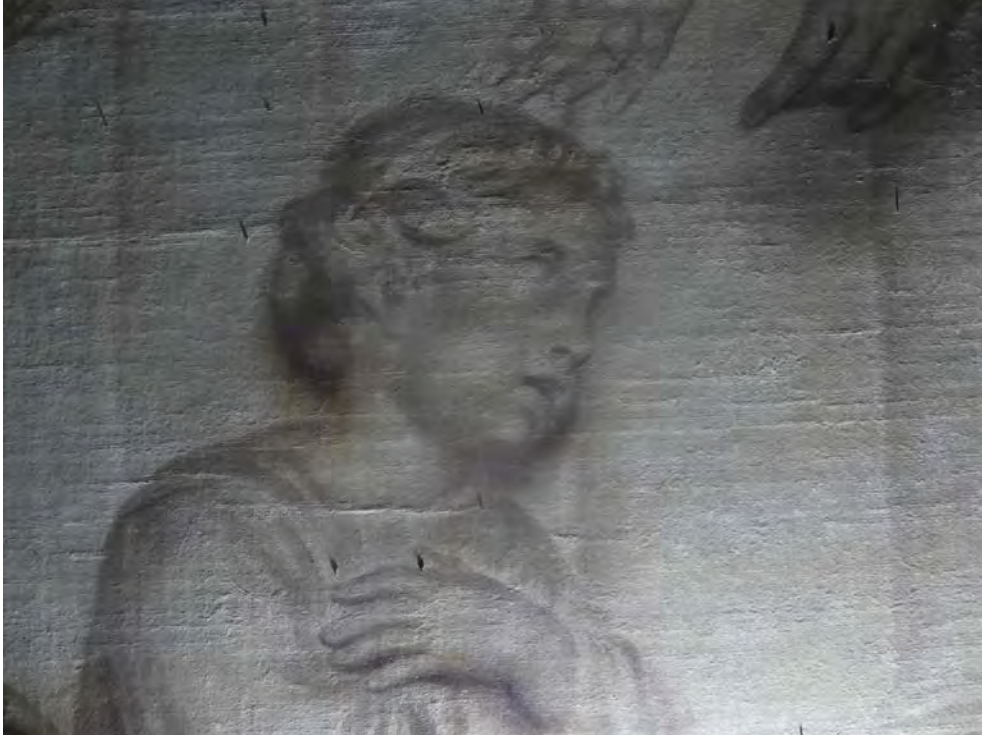
Détail en lumière rasante montrant le réseau de craquelures horizontales témoignant des interventions de roulage de la toile dans de mauvaises conditions.

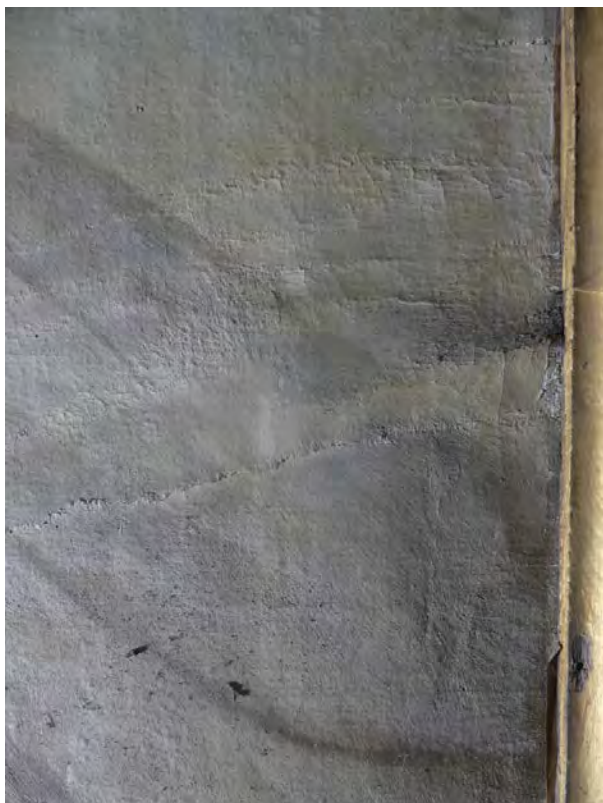
Détail de fractures et lacunes de  
couche picturale près du bord senestre

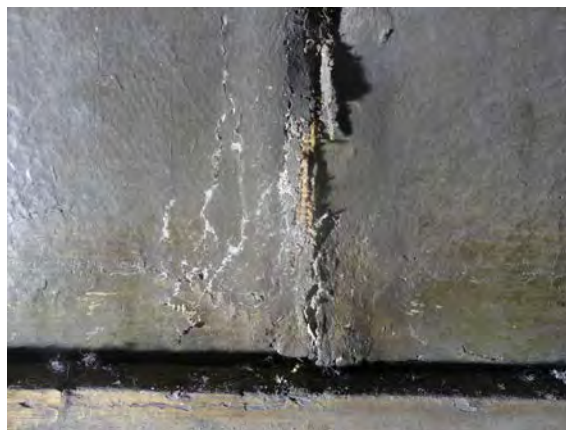
Déchirures de la toile et lacunes

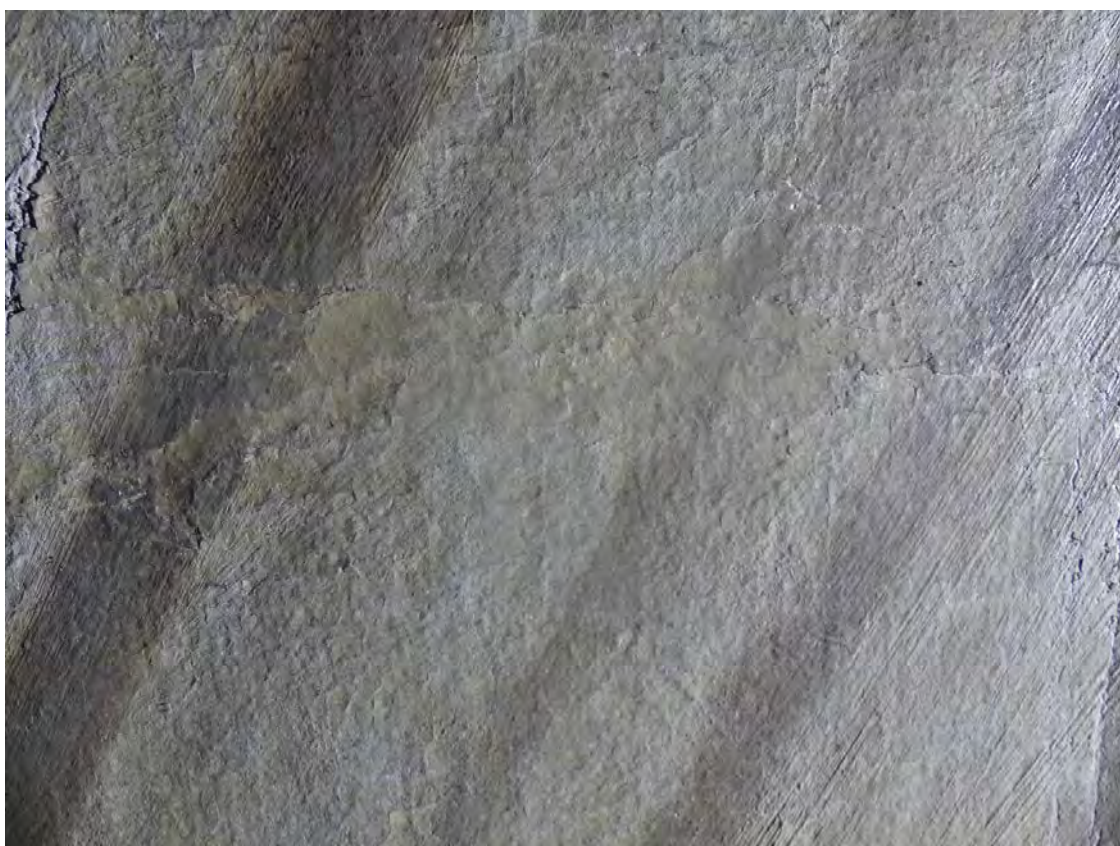
Détail d'une intervention de retouche sur mastic ( repeint du XIXème siècle)

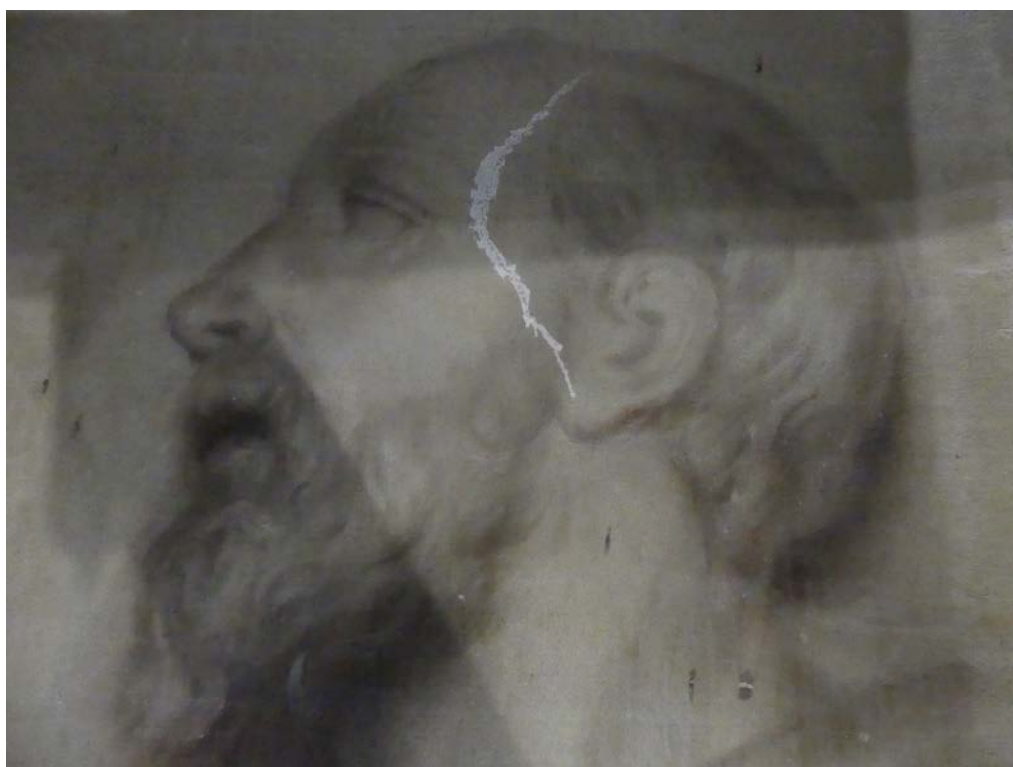
Détail d'une lacune récente laissant visible la couche de préparation blanche dans la tête de Saint Dominique.

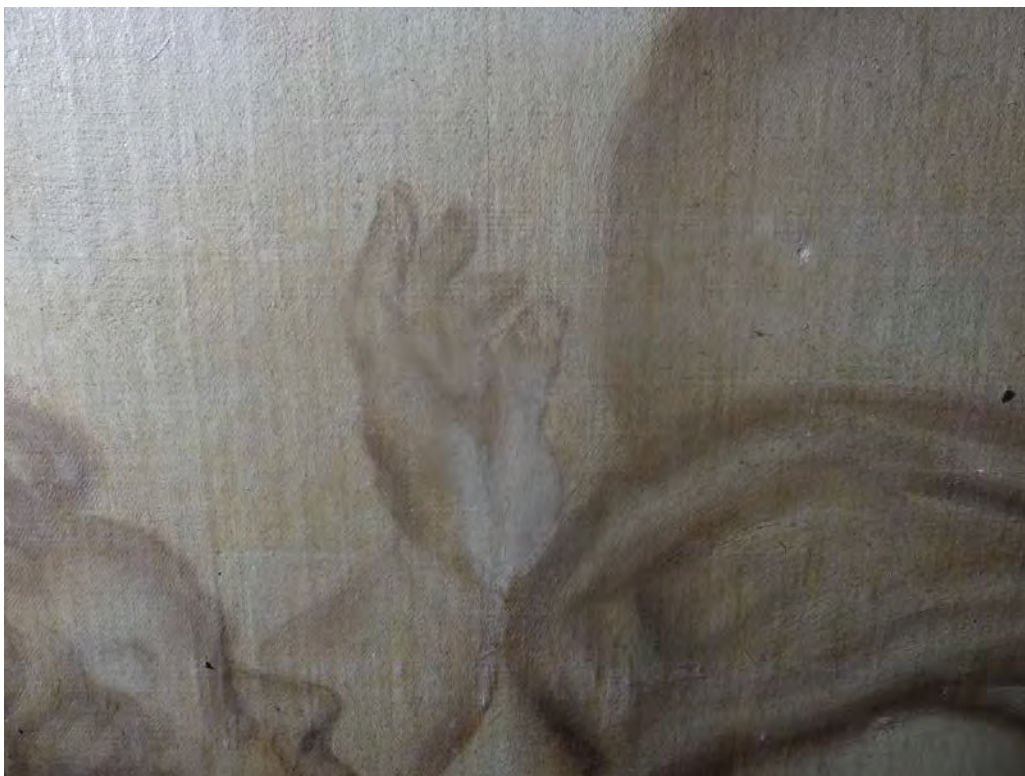
Détail avant intervention du repeint blanchi sur la main de l'enfant dans « La Vierge donnant le Rosaire à Saint Dominique »

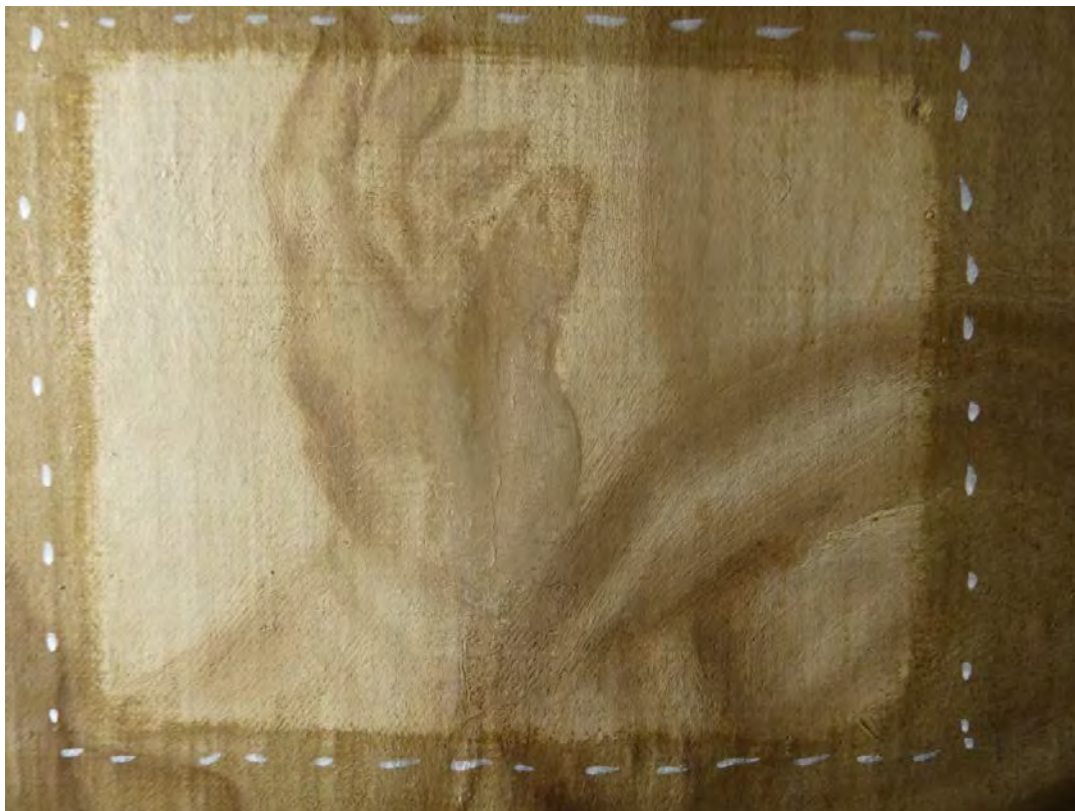
Détail après décrassage et nettoyage du vernis. On voit que le repeint gris recouvre une déchirure verticale en débordant largement

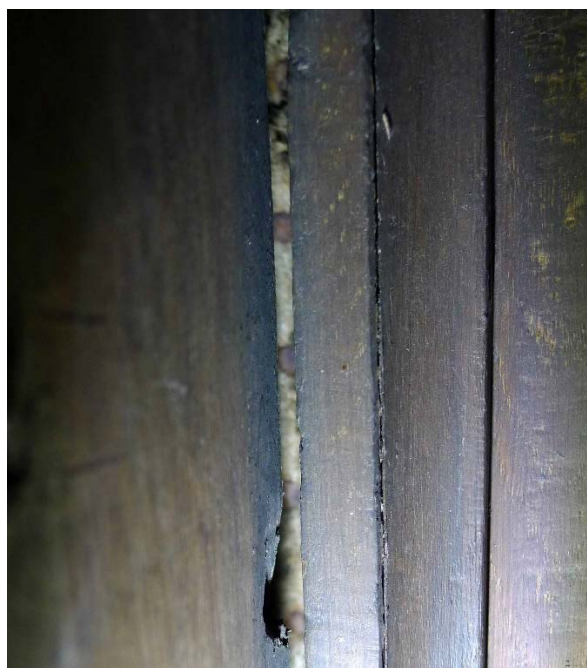
Détail des semences maintenant la toile de rentoilage de l'œuvre *Descente de Croix* – Chapelle Nord.

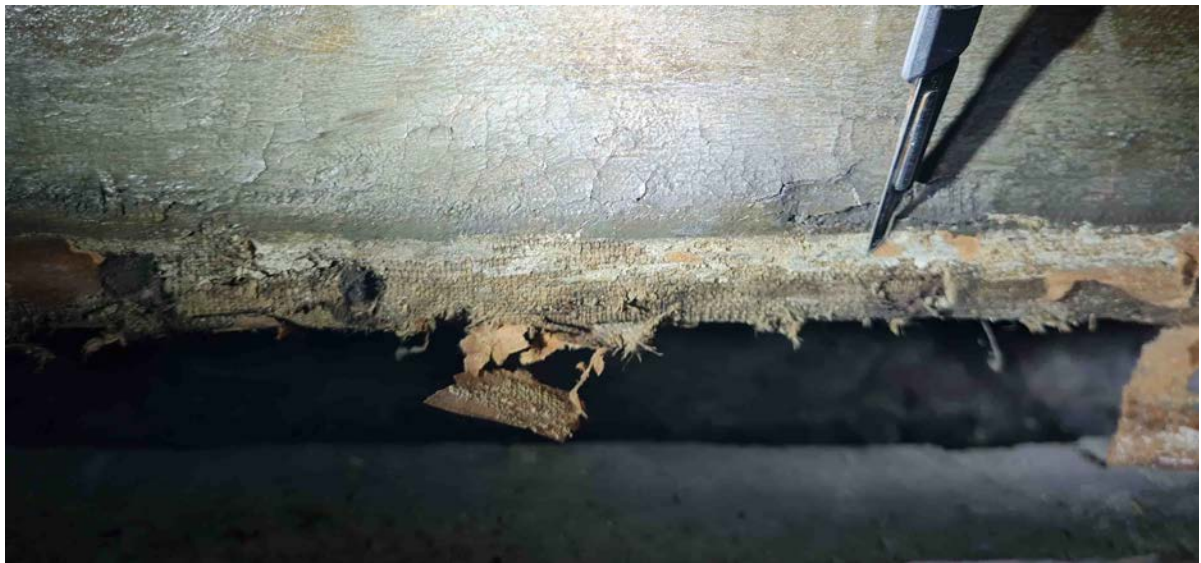
Détail du bord inférieur, avec les semences oxydées et les restes de bordage

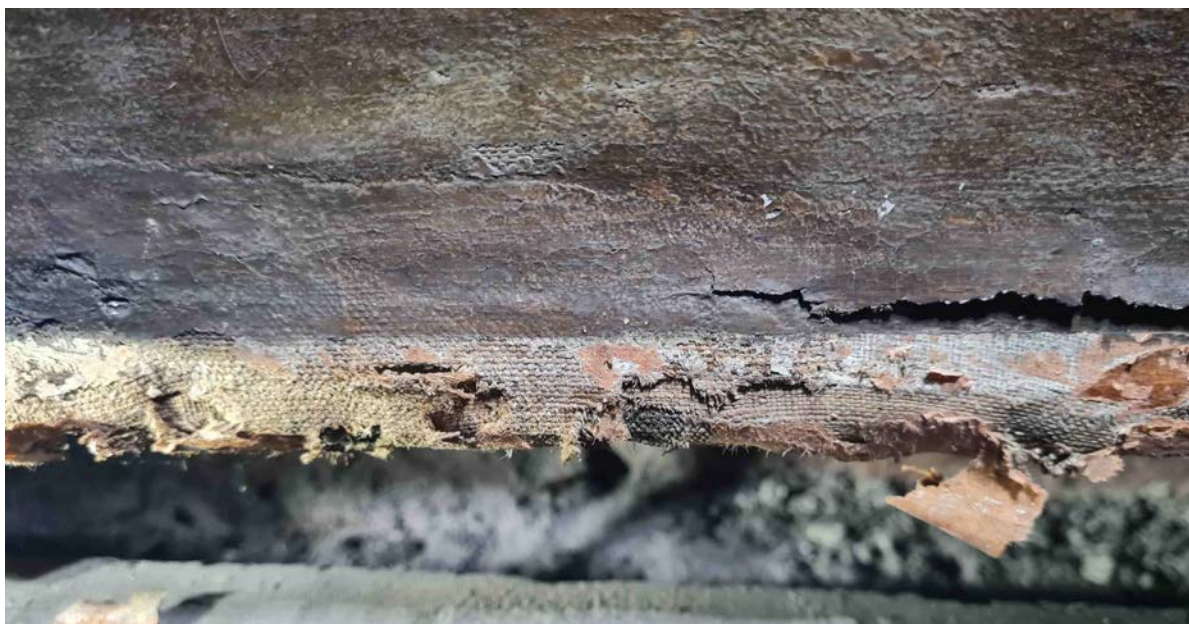
Détail du bord inférieur, toile originale/toile de rentoilage (avec deux semences en façade à gauche)
