RESTAURATION INTERIEURE
RESTAURATION DES PEINTURES EN GRISAILLE DE M.J. GEERAERTS
ET DES LAMBRIS

PRO-DCE
Mars 2025

LISTE DES PIECES GRAPHIQUES

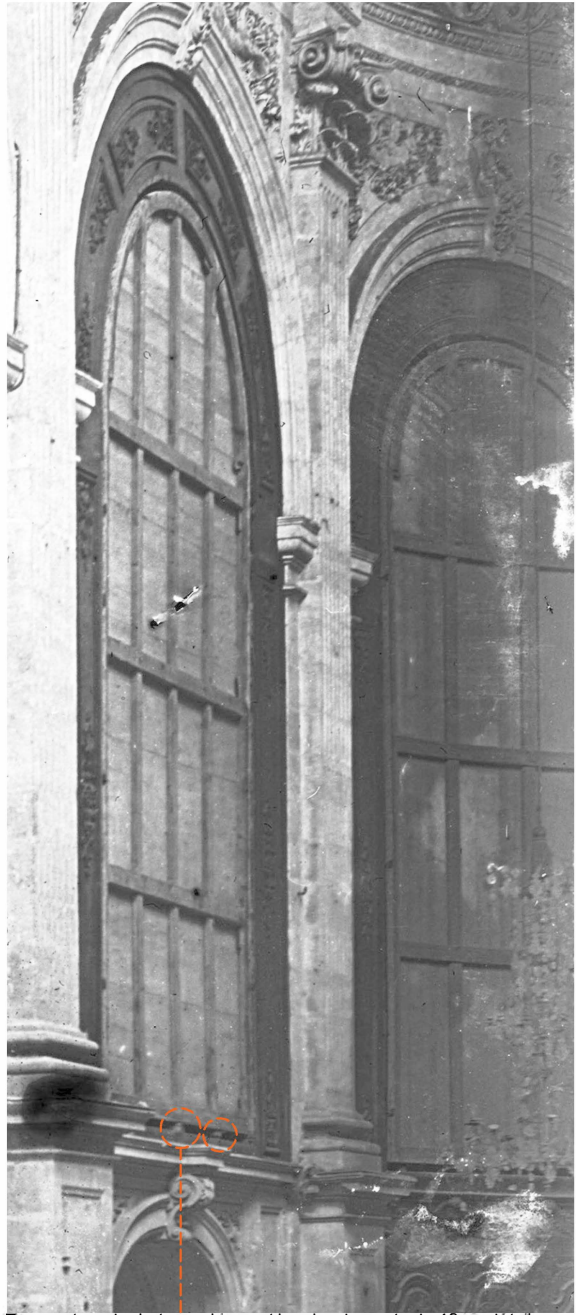
Transept nord, photographie post bombardements de 1918, détail.

Cales entre châssis et traverse basse

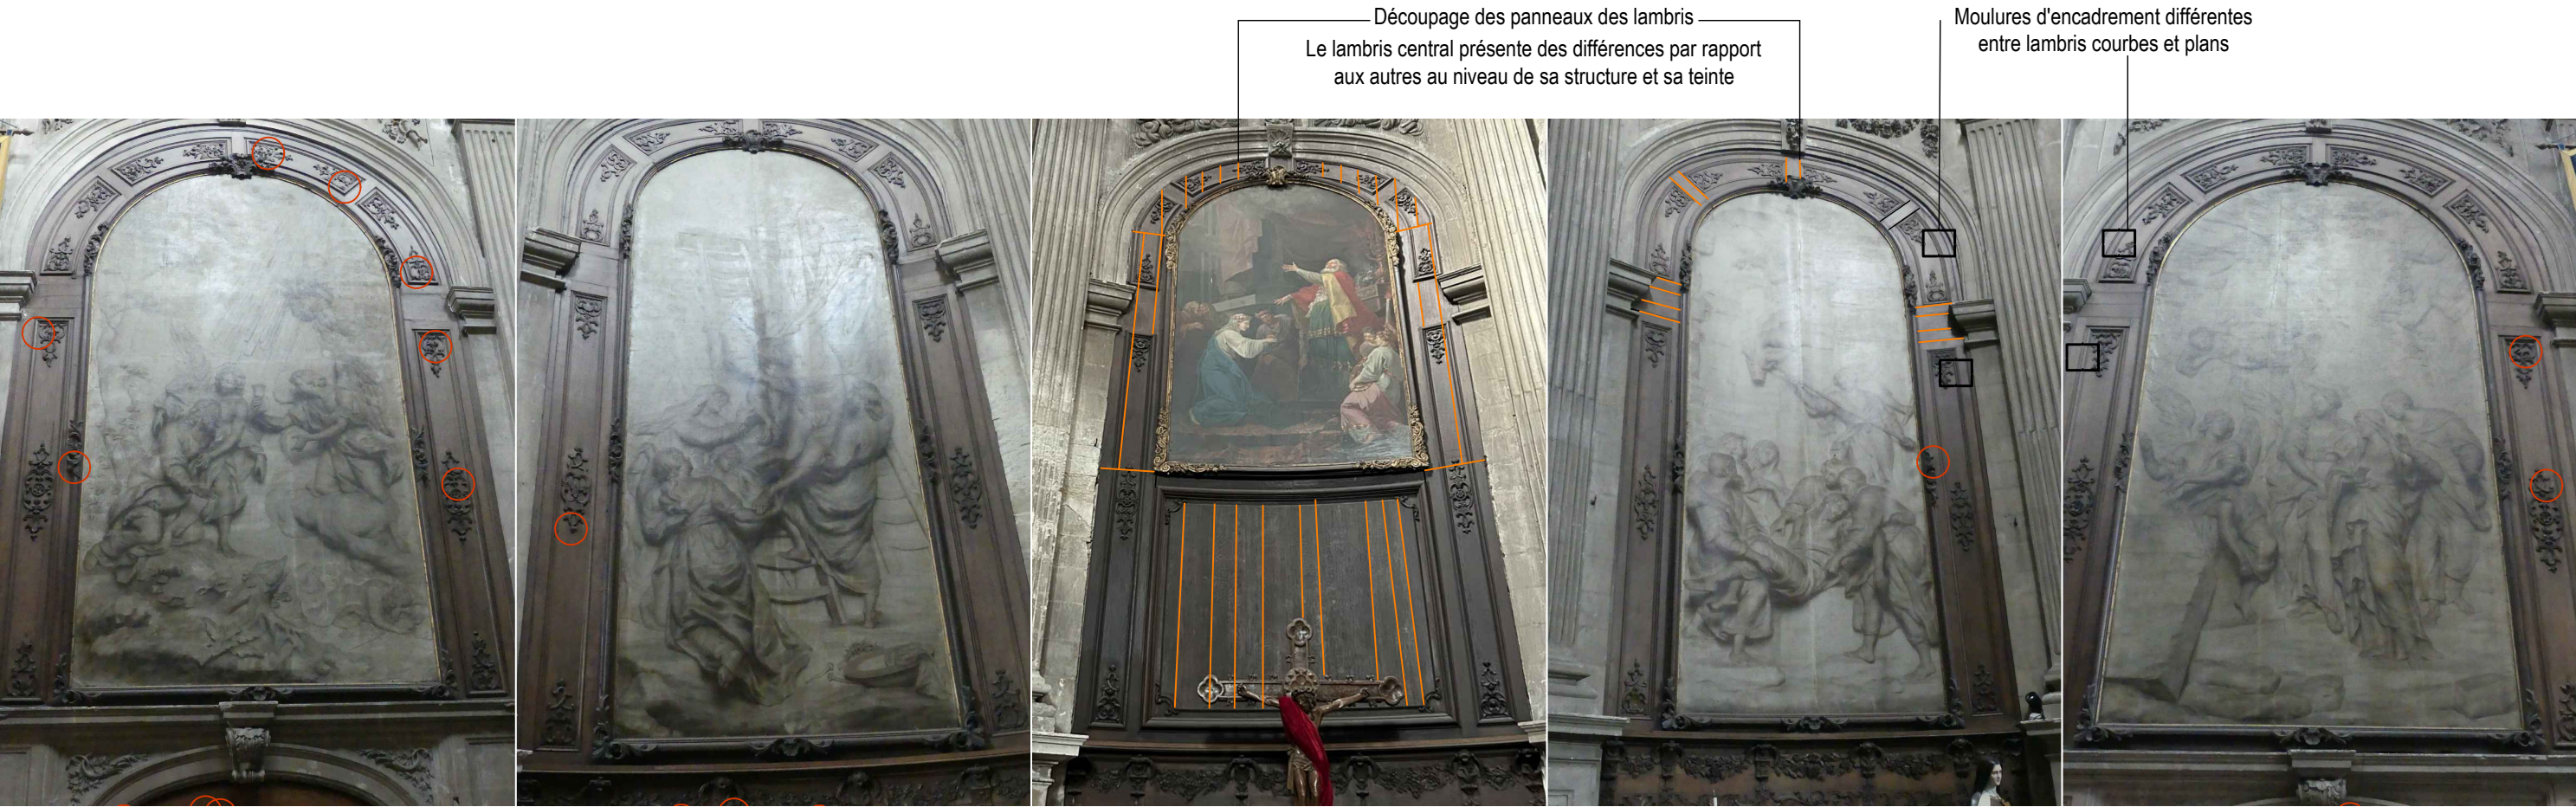
Découpage des panneaux des lambris
Le lambris central présente des différences par rapport
aux autres au niveau de sa structure et sa teinte

Moulures d'encadrement différentes
entre lambris courbes et plans

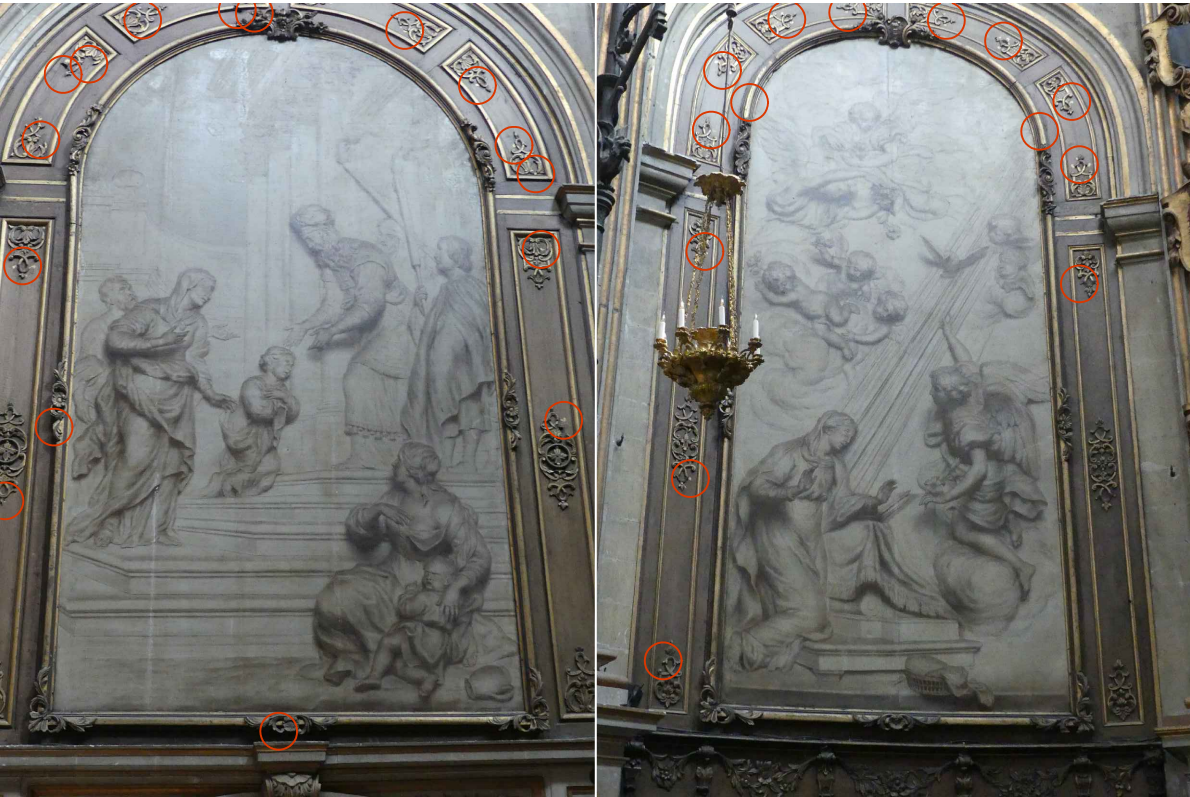
Repérage des éléments manquants

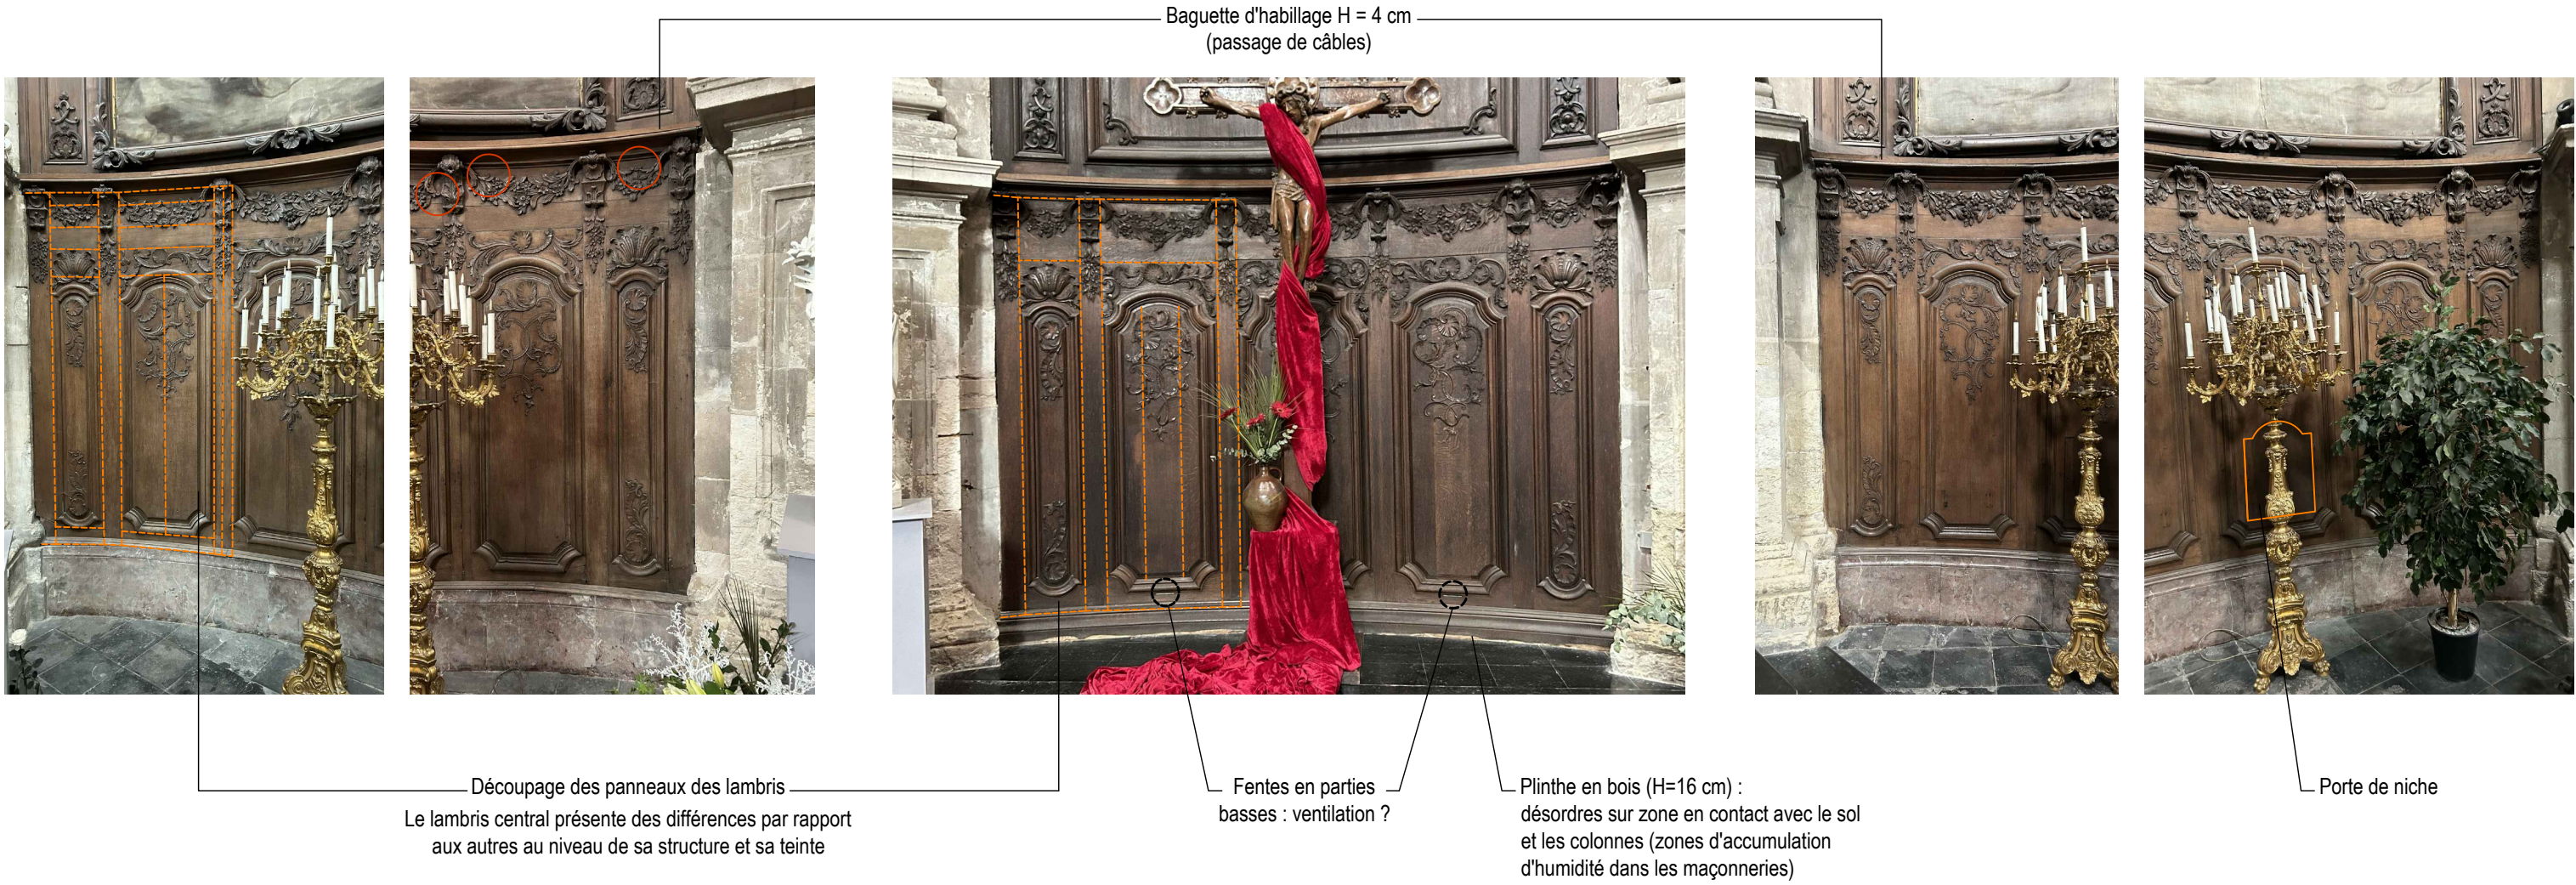
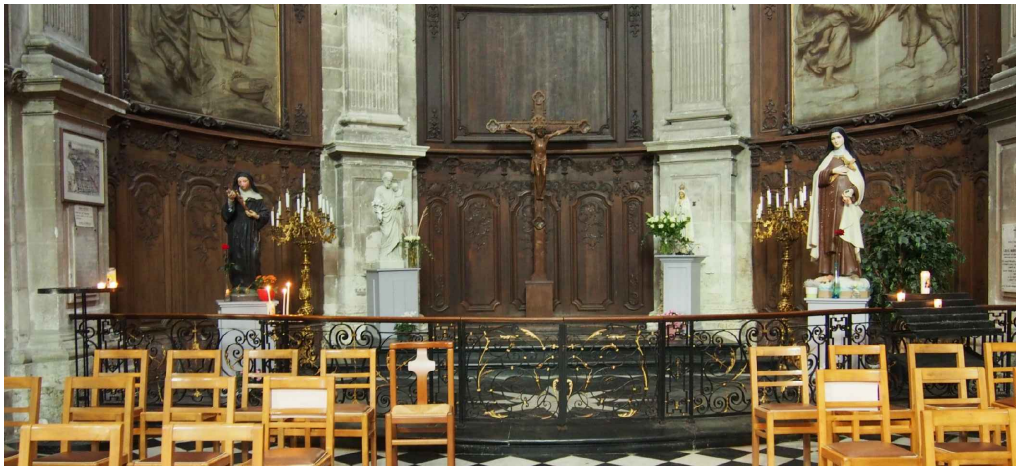
Vue d'ensemble des 3 lambris

Repérage des éléments manquants

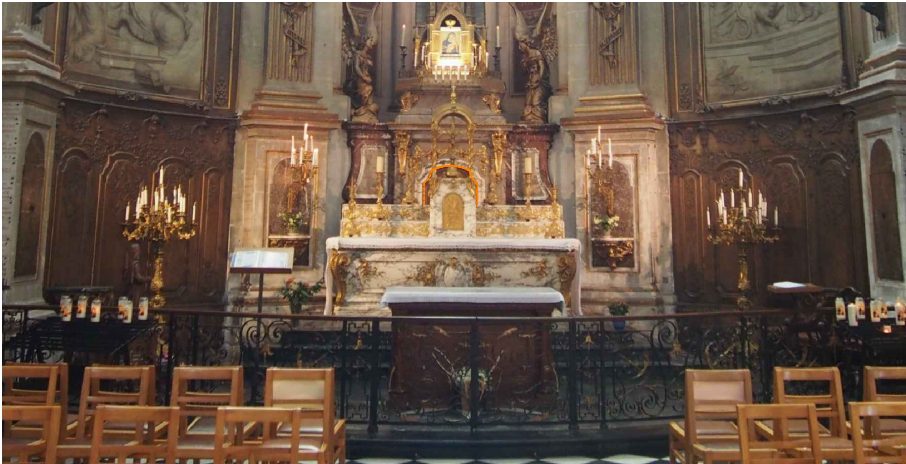
Vue d'ensemble des 2 lambris

Repérage des éléments manquants
