## Rapport de mission de repérage des matériaux et produits contenant de l'amiante dans les immeubles bâtis avant réalisation de travaux

Numéro de dossier : 4277  
Date du repérage : 05/05/2021 et 06/05

Immeuble bâti visité	
Adresse	Rue : ..... <b>CATHEDRALE NOTRE DAME DE GRACE</b> <b>Avenue de la Victoire</b> Bât., escalier, niveau, appartement n°, lot n° : <b>Lot numéro Non communiqué,</b> Code postal, ville : . <b>59400 CAMBRAI</b>
Périmètre de repérage :	..... <b>travaux de nettoyage intérieur des pierres et réparation des vitraux</b> <b>nettoyage des poteaux, voutes, murs, enduits colorés et peinture sur ferronneries</b>
Type de logement : Fonction principale du bâtiment : Date de construction :	..... ..... <b>Autre bâtiment de culture et de loisirs</b> ..... <b>Date du permis de construire non connue</b>

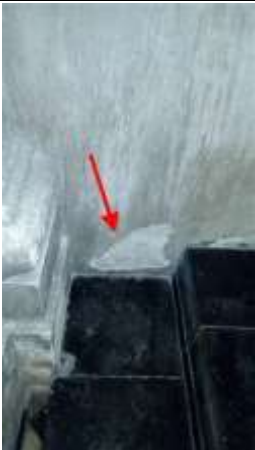
M002	<p>Localisation : cathédrale Echantillons : P002 Description : Enduit à base de plâtre lissé ou taloché</p>	<p>Absence d'amiante (Après analyse en laboratoire)</p>

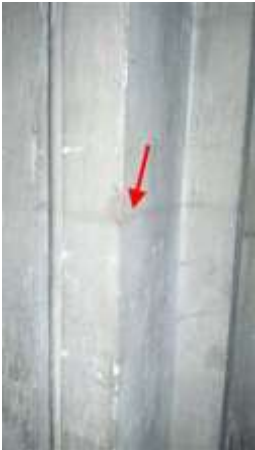
M004	<p>Localisation : cathédrale Echantillons : P004 Description : Joint de pierres</p>	<p>Absence d'amiante (Après analyse en laboratoire)</p>

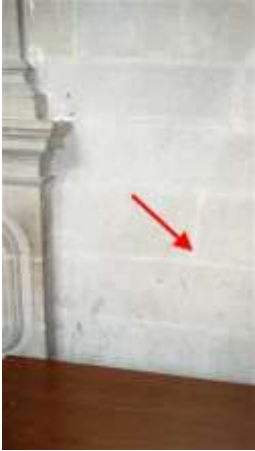
M005	<p>Localisation : cathédrale Echantillons : P005 Description : Peinture sur grille</p>	<p>Présence d'amiante (Après analyse en laboratoire)</p>

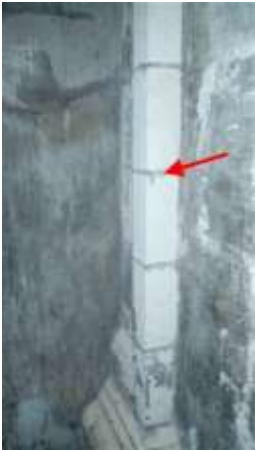
M007	<p>Localisation : cathédrale Echantillons : P007 Description : Enduit à base de plâtre lissé ou taloché</p>	<p>Absence d'amiante (Après analyse en laboratoire)</p>

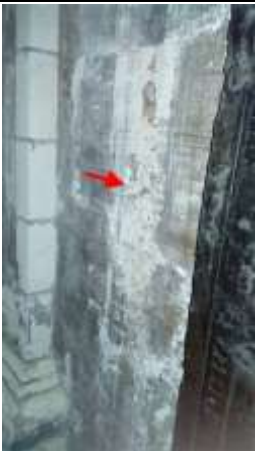
M008	<p>Localisation : cathédrale Echantillons : P008 Description : Joint de poteau</p>	<p>Absence d'amiante (Après analyse en laboratoire)</p>

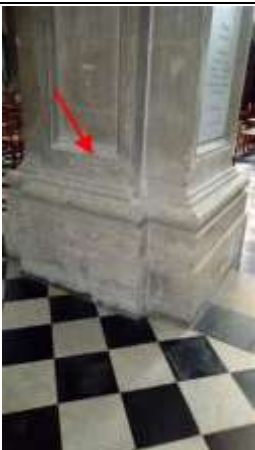
Zone	Identifiant + Description	Conclusion (justification)	Photo
M009	<a href="#">Localisation : cathédrale</a> <a href="#">Echantillons : P009</a> <a href="#">Description : Joint de pierres</a>	Absence d'amiante (Après analyse en laboratoire)

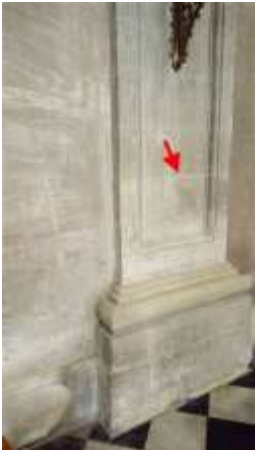
M010	<a href="#">Localisation : cathédrale</a> <a href="#">Echantillons : P010</a> <a href="#">Description : Joint de pierres</a>	Absence d'amiante (Après analyse en laboratoire)

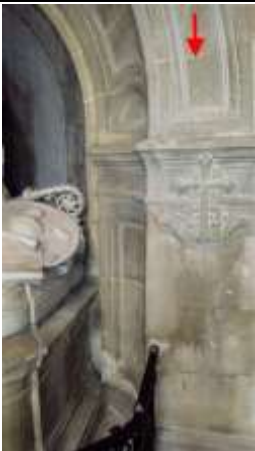
M011	<a href="#">Localisation : cathédrale</a> <a href="#">Echantillons : P011</a> <a href="#">Description : Joint de poteau</a>	Absence d'amiante (Après analyse en laboratoire)

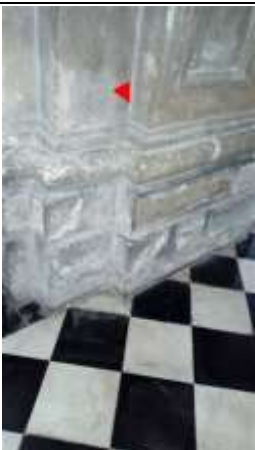
Zone	Identifiant + Description	Conclusion (justification)	Photo
M012	<p>Localisation : cathédrale Echantillons : P012 Description : Joint de pierres</p>	<p>Absence d'amiante (Après analyse en laboratoire)</p>

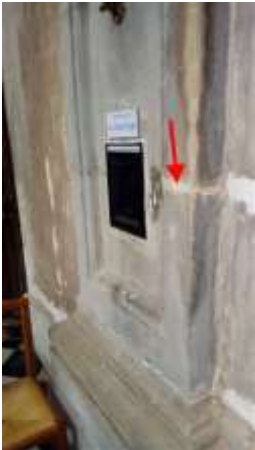
M013	<p>Localisation : cathédrale Echantillons : P013 Description : Enduit de joint de pierres</p>	<p>Absence d'amiante (Après analyse en laboratoire)</p>

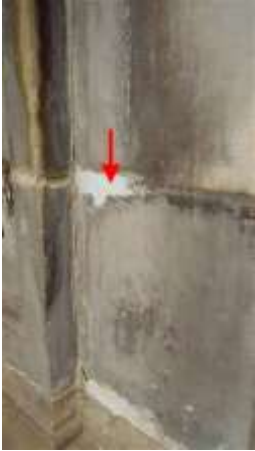
M014	<p>Localisation : cathédrale Echantillons : P014 Description : Joint de pierres</p>	<p>Absence d'amiante (Après analyse en laboratoire)</p>

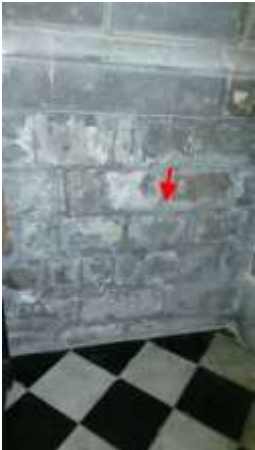
M016	<p><a href="#">Localisation</a> : cathédrale  <a href="#">Echantillons</a> : P016  <a href="#">Description</a> :  Joint de soubassement</p>	<p>Absence d'amiante  (Après analyse en laboratoire)</p>	 
M017	<p><a href="#">Localisation</a> : cathédrale  <a href="#">Echantillons</a> : P017  <a href="#">Description</a> :  Joint de poteau</p>	<p>Absence d'amiante  (Après analyse en laboratoire)</p>

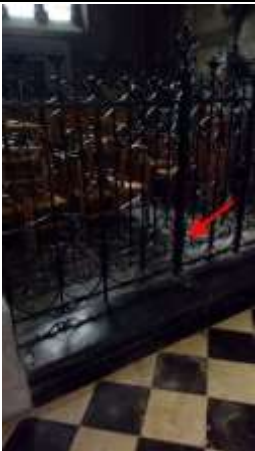
M020	<p><a href="#">Localisation</a> : cathédrale  <a href="#">Echantillons</a> : P020  <a href="#">Description</a> :  Peinture sur ferronneries</p>	<p>Absence d'amiante  (Après analyse en laboratoire)</p>

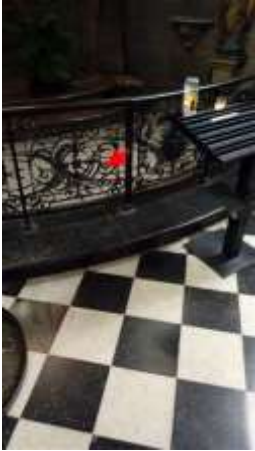
M029	<p><a href="#">Localisation</a> : cathédrale  <a href="#">Echantillons</a> : P029  <a href="#">Description</a> :  Peinture sur ferronneries</p>	<p>Absence d'amiante  (Après analyse en laboratoire)</p>

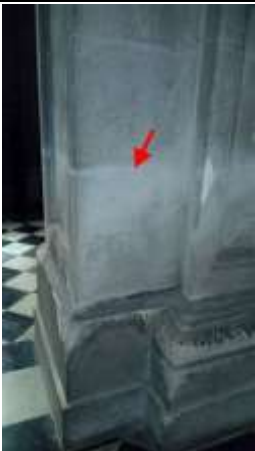
M035	<p><u>Localisation</u> : cathédrale  <u>Echantillons</u> : P035  <u>Description</u> :  Joint de soubassement poteau</p>	<p>Absence d'amiante  (Après analyse en laboratoire)</p>

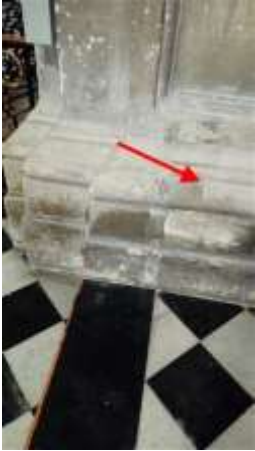
M038	<p>Localisation : cathédrale Echantillons : P038 Description : Joint de pierres avec dorures</p>	<p>Absence d'amiante (Après analyse en laboratoire)</p>

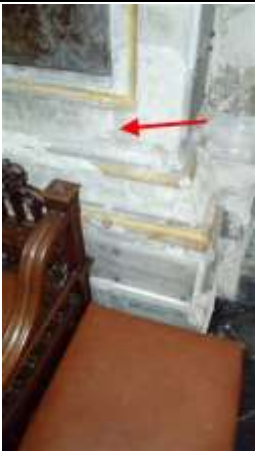
M041	<p><u>Localisation</u> : cathédrale  <u>Echantillons</u> : P041  <u>Description</u> :  Joint de pierres</p>	<p>Absence d'amiante  (Après analyse en laboratoire)</p>

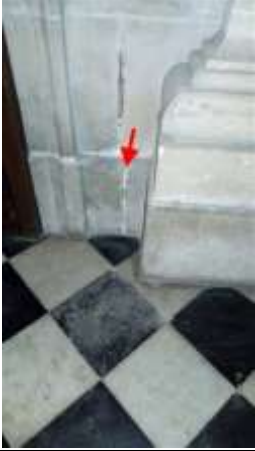
M044	<p>Localisation : cathédrale Echantillons : P044 Description : Joint de poteau</p>	<p>Absence d'amiante (Après analyse en laboratoire)</p>

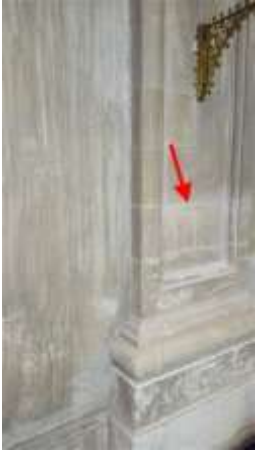
M047	<a href="#">Localisation</a> : cathédrale <a href="#">Echantillons</a> : P047 <a href="#">Description</a> : Joint de soubassement	Absence d'amiante (Après analyse en laboratoire)

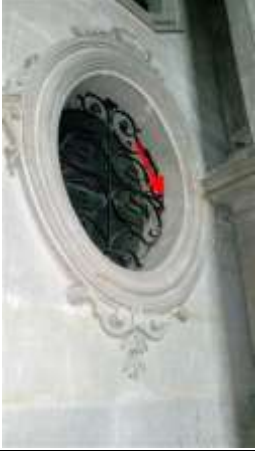
M050	<p><u>Localisation</u> : cathédrale  <u>Echantillons</u> : P050  <u>Description</u> :  Peinture sur scellements</p>	<p>Absence d'amiante  (Après analyse en laboratoire)</p>

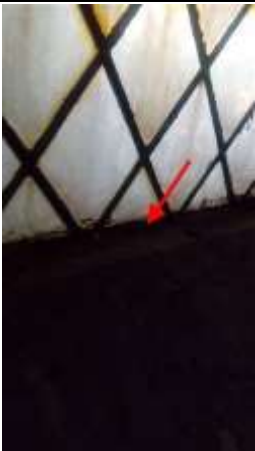
M053	<p><u>Localisation</u> : cathédrale  <u>Echantillons</u> : P053  <u>Description</u> :  Peinture sur scellement</p>	<p>Absence d'amiante  (Après analyse en laboratoire)</p>

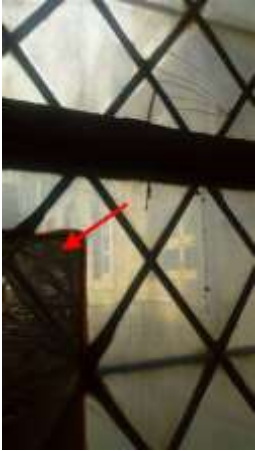
M056	<p><u>Localisation</u> : cathédrale  <u>Echantillons</u> : P056  <u>Description</u> :  Joint de vitrage ou poussières</p>	<p>Absence d'amiante  (Après analyse en laboratoire)</p>

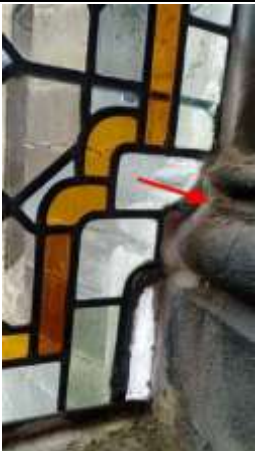
M059	<p><a href="#">Localisation</a> : cathédrale</p> <p><a href="#">Echantillons</a> : P059</p> <p><a href="#">Description</a> : bande réparatrice</p>	<p>Absence d'amiante (Après analyse en laboratoire)</p>

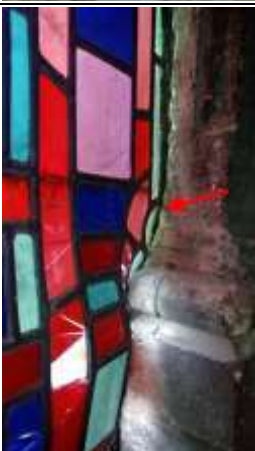
M063	<u>Localisation :</u> cathédrale <u>Echantillons :</u> P063 <u>Description :</u> Joint de vitrage	Absence d'amiante (Après analyse en laboratoire)

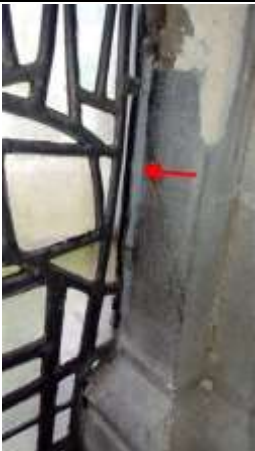
M066	<p><u>Localisation</u> : cathédrale  <u>Echantillons</u> : P066  <u>Description</u> :  Peinture sur scellement</p>	<p>Absence d'amiante  (Après analyse en laboratoire)</p>

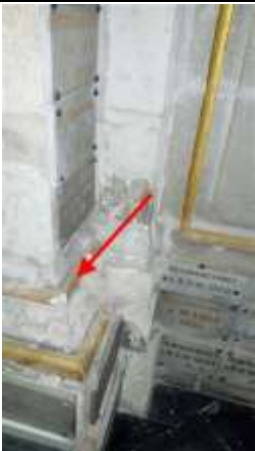
M069	<p><u>Localisation</u> : cathédrale  <u>Echantillons</u> : P069  <u>Description</u> :  Enduit plafond voûte</p>	<p>Absence d'amiante  (Après analyse en laboratoire)</p>

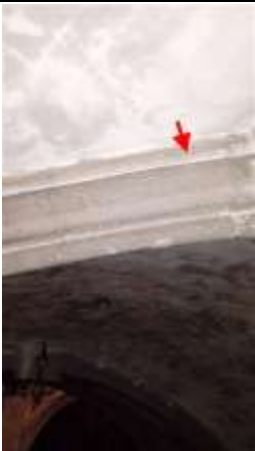
M072	<u>Localisation :</u> cathédrale <u>Echantillons :</u> P072 <u>Description :</u> Enduit rouge sur mur	Présence d'amiante (Après analyse en laboratoire)
