Pré-Rapport de mission de repérage des matériaux et produits contenant de l'amiante pour l'établissement du constat établi à l'occasion d'une vente d'un immeuble bâti

VILLA D'HABITATION 1
1 IMPASSE DE LA FORÊT
57 METZ

Numéro d'affaire : 7075931

Référence du rapport : 7075931/S1.1.2.rev2.R

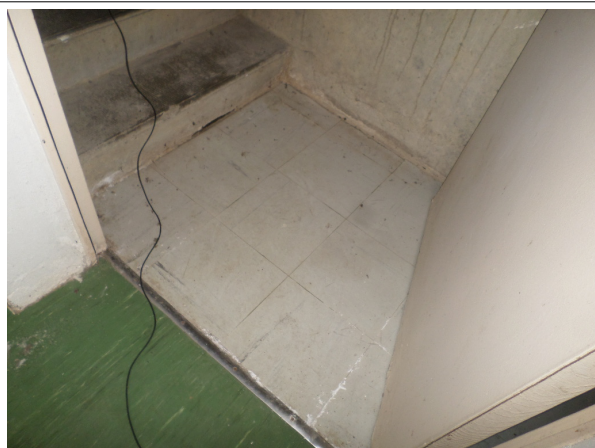
Matériaux ou produits de la liste B contenant de l'amiante				
Localisation	Composant	Matériau ou produit	Description	Résultat de l'évaluation de l'état de conservation
SOUS-SOL / Dégagement	Revêtement de sol	Dalle de sol	bitumineuse, cassante, gris(e), Dalle de sol de couleur gris clair	EP
SOUS-SOL / Pièce5	Revêtement de sol	Dalle de sol	cassante, gris(e), Dalle de sol gris cassante	/
SOUS-SOL / Pièce6	Revêtement de sol	Dalle de sol	bitumineuse, cassante, gris(e), Dalle de sol de couleur gris clair	EP

Localisation	Ouvrage	Matériau ou produit	Description	N° Prél.	Critère de décision	Sondage / Observation	Présence d'amiante	EC
SOUS-SOL / Dégagement	Revêtement de sol	Dalle de sol	bitumineuse, cassante, gris(e), Dalle de sol de couleur gris clair	P1	Résultat d'analyse	/	OUI	EP
SOUS-SOL / Pièce1	Conduit	Enveloppe de calorifuge	métallique, blanc(he)	P3	Résultat d'analyse	/	NON	/
SOUS-SOL / Pièce3	Conduit	Enveloppe de calorifuge	bitumineuse, noir(e)	P4	Résultat d'analyse	/	NON	/
SOUS-SOL / Pièce5	Revêtement de sol	Dalle de sol	cassante, gris(e), Dalle de sol gris cassante	P2	Résultat d'analyse	/	OUI	/
SOUS-SOL / Pièce5	Conduit	Enveloppe de calorifuge	goudronneuse, gris(e)	P5	Résultat d'analyse	/	NON	/
SOUS-SOL / Pièce6	Revêtement de sol	Dalle de sol	bitumineuse, cassante, gris(e), Dalle de sol de couleur gris clair	Idem : P1	Résultat d'analyse	/	OUI	EP

Prélèvement - P1 : SOUS-SOL / Dégagement - Dalle de sol - EP- (Présence d'amiante)

Pour les produits et matériaux ayant obtenu la recommandation *évaluation périodique (EP)* :

Le(s) matériau(x) ou produit(s) concerné(s) contenant de l'amiante et l'étendue des dégradations qu'il(s) présente(nt) et l'évaluation du risque de dégradation ne conduisent pas à conclure à la nécessité d'une action de protection immédiate sur le(s) matériau(x) ou produit(s). Cette évaluation périodique consiste à :

- a) contrôler périodiquement que l'état de dégradation des matériaux et produits concernés ne s'aggrave pas, et, le(s) cas échéant, que leur protection demeure en bon état de conservation ;
- b) rechercher, le(s) cas échéant, les causes de dégradation et prendre les mesures appropriées pour les supprimer.

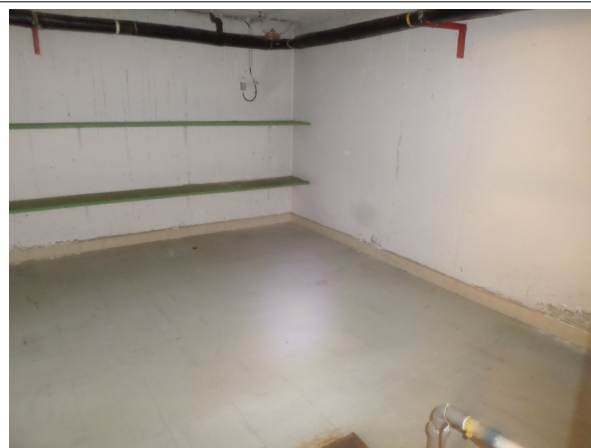
Prélèvement - P2 : SOUS-SOL / Pièce5 - Dalle de sol- (Présence d'amiante)

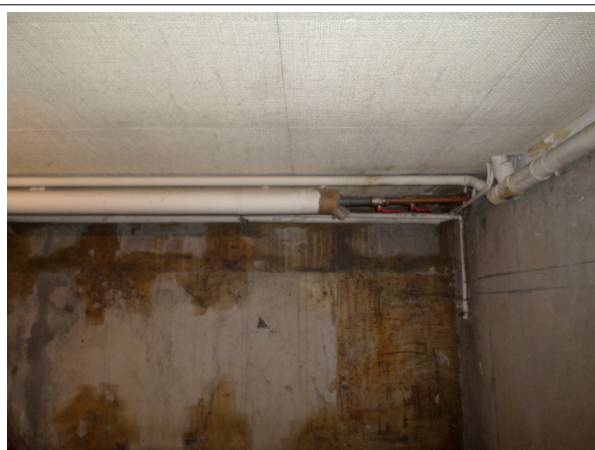
Prélèvement - P3 : SOUS-SOL / Pièce1 - Enveloppe de calorifuge- (Absence d'amiante)

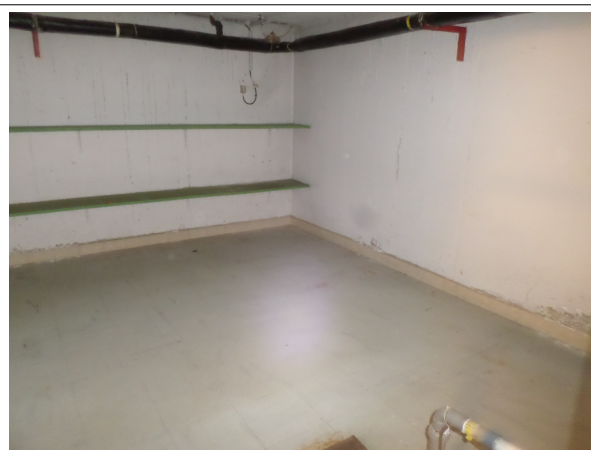
Prélèvement - P4 : SOUS-SOL / Pièce3 - Enveloppe de calorifuge- (Absence d'amiante)

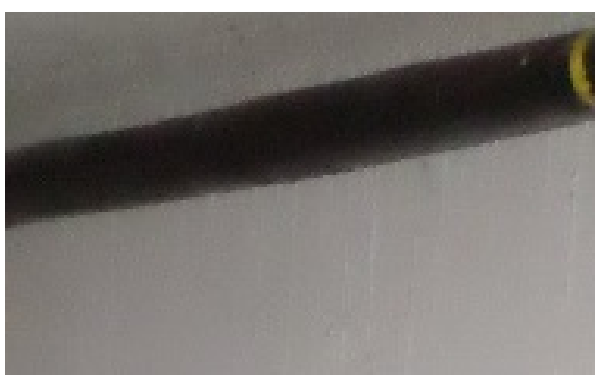
Prélèvement - P5 : SOUS-SOL / Pièce5 - Enveloppe de calorifuge- (Absence d'amiante)

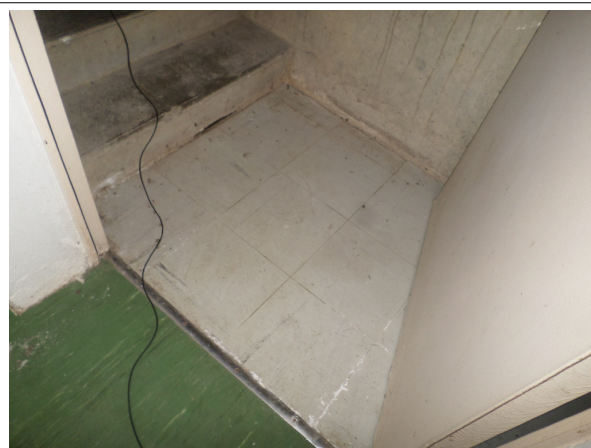
SP - P1 : SOUS-SOL / Pièce6 - Dalle de sol - EP- (Présence d'amiante)

Grille d'évaluation de l'état de conservation de Dalle de sol	
N° de dossier	7075931/S1/1
Date de l'évaluation	05/09/2017
Bâtiment	VILLA D'HABITATION 1
Local ou zone homogène	SOUS-SOL / Dégagement, SOUS-SOL / Pièce6
Destination déclarée du local	Dégagement

Résultat de la grille d'évaluation du Dalle de sol	Conclusion : en fonction des résultats
Score EP	Evaluation périodique
